**Drážní inspekce**  
The Rail Safety Inspection Office

## **Zpráva o výsledcích šetření příčin a okolností vzniku mimořádné události**

Vykolejení vlaku Os 15066 na výhybce č. 1 se samovratným  
přestavníkem, na dráze železniční, regionální, za vjezdu do dopravny  
Vysoké Mýto

### **Investigation Report of Railway Accident**

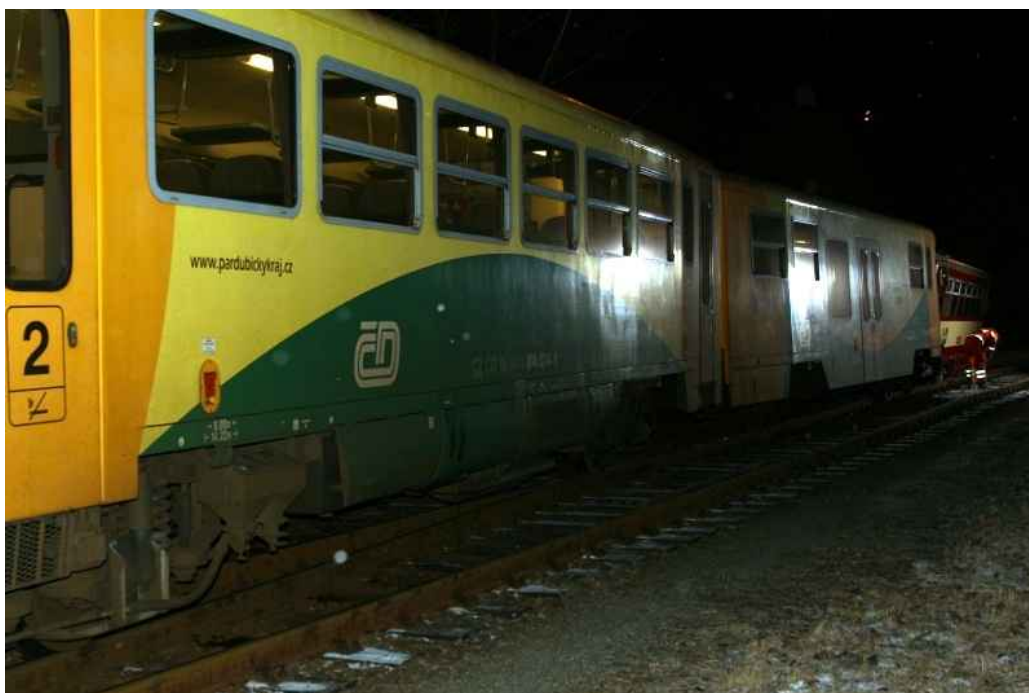
Obr. č. 1: Pohled na vykolejená DV (zprava ve směru jízdy vlaku) Zdroj: DI

HDV (810.245-1) vlaku Os 15066 bylo vykolejeno oběma dvojkolími vpravo ve směru jízdy vlaku mezi 1. a 3. SK. Pravá kola se zaryla do šterkového lože, levá kola HDV byla nad prostorem výhybky č. 4, přední mezi jazykem a opornicí výhybky č. 4, zadní mezi kolejnicovými pásy. Vlivem vykolejení HDV došlo k narušení směru koleje č. 1. ŘV (914.074-0) byl prvním dvojkolím ve směru jízdy vlaku vykolejen pravým kolem mezi kolejnicovými pásy 1. SK, kolo se nacházelo těsně u levého kolejnicového pásu. Druhé dvojkolí, pravé kolo ŘV bylo vykolejeno vlevo od levého kolejnicového pásu 1. SK, levé kolo bylo mezi kolejnicovými pásy kolejové spojky výhybek č. 1 a 4. HDV (814.074-1) stálo nevykolejené v zamýšleném směru jízdy na 3. SK, z části v prostoru výhybky č. 1, a dále na kolejové spojkce výhybek č. 1 a 4.

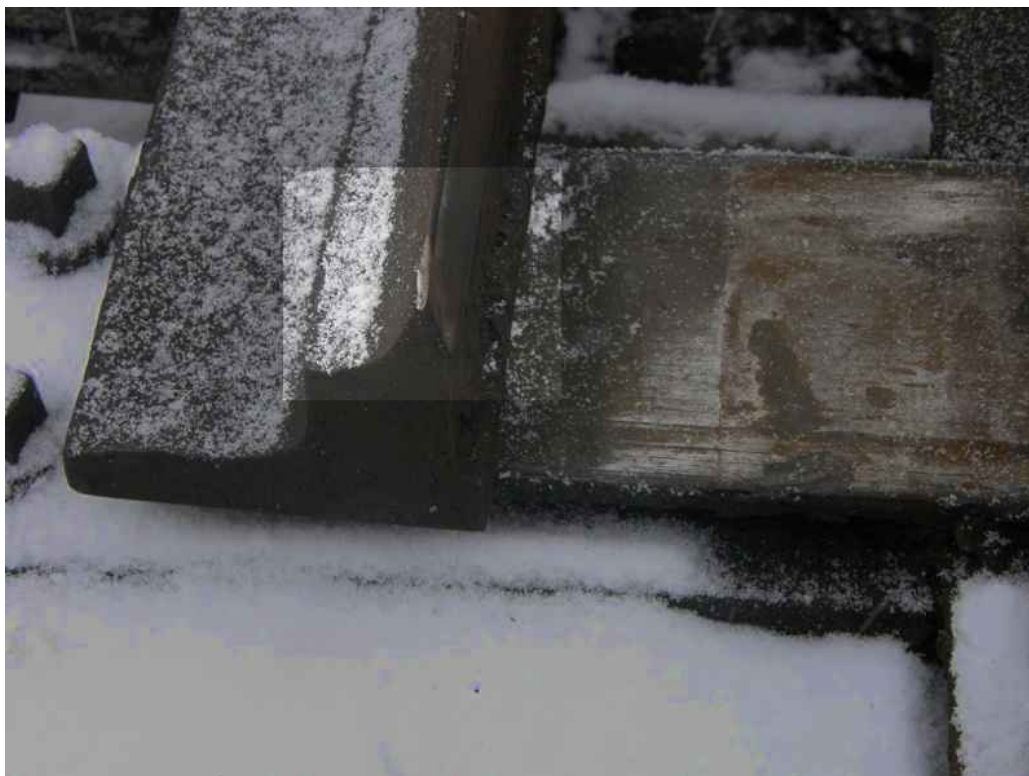
Obr. č. 3: Naražený hrot jazyka výhybky a nenamazaná kluzná stolička  
Zdroj: SŽDC

- vypracovat analýzu událostí, kdy nebylo signalizováno přestavení výhybek se samovratným přestavníkem, osazených stoličkami s válečky Ekoslíde, do přednostní polohy a strojvedoucí před takto nepřestavenou výhybkou zastavil a oznámil událost dirigujícímu dispečerovi, případně kdy došlo ke vzniku MU jízdou přes nepřestavenou výhybku, se zaměřením na důvody nepřestavení výhybek;
- na základě zjištěných údajů přijmout odpovídající opatření ve vztahu ke způsobu údržby a zlepšit funkci těchto výhybek, zejména zvýšením četnosti a pravidelnosti mazání kluzných stoliček a kontrolou nastavení válečků Ekoslíde.

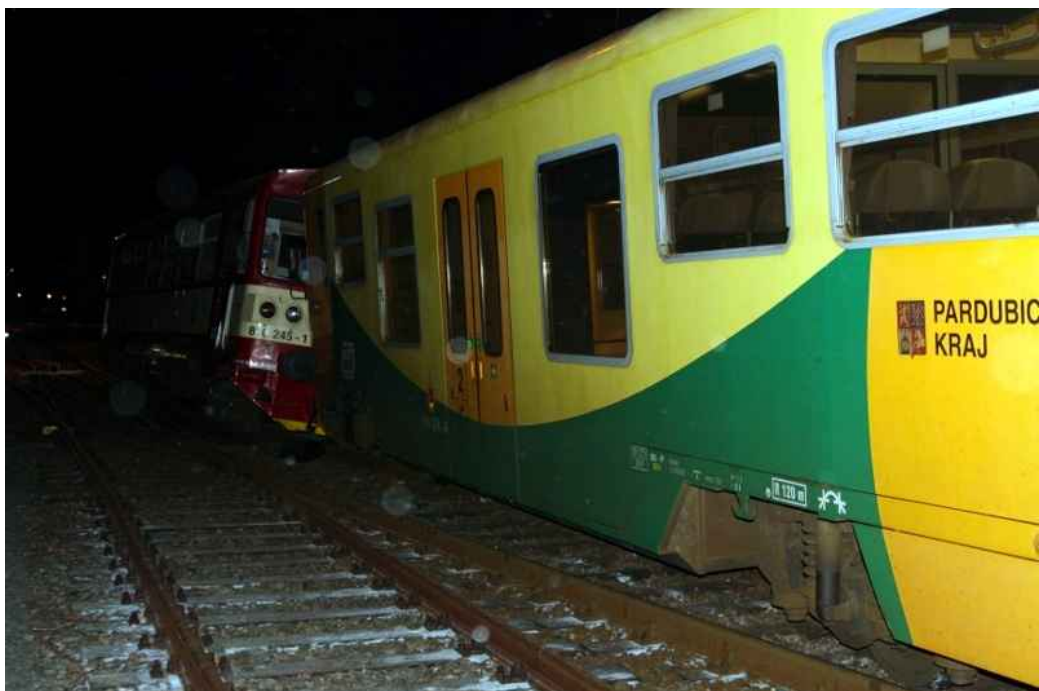
Obr. č. 4: Pohled na vykolejená DV (zleva ve směru jízdy vlaku) Zdroj: DI

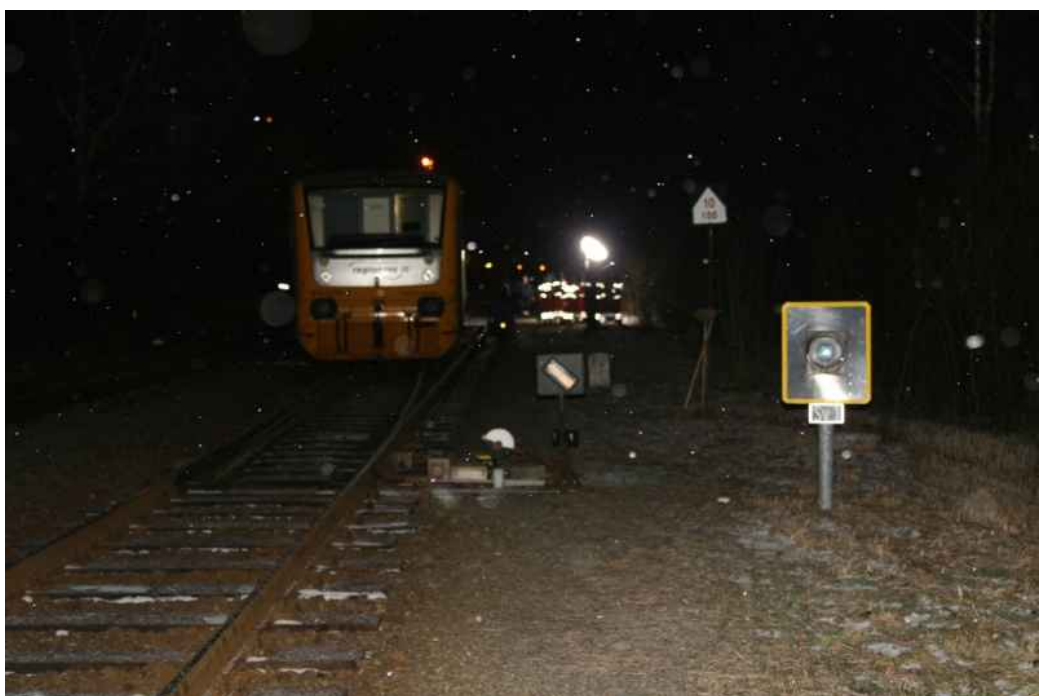
Výhybka č. 1 se samovratným přestavníkem byla po vzniku MU přestavena v přednostní poloze na 3. SK, bílé zábleskové světlo návěstidla Sv1 bylo v činnosti a indikovalo její správné přestavení. Hrot pravého jazyka výhybky č. 1 byl čerstvě naražen, na vnitřní straně levého jazyka byla viditelná stopa po jízdě kola DV, první zřetelná stopa po vykolejení se nacházela 6 metrů od hrotu jazyka výhybky na levé ohnuté opornici a jazykové opěrce, dále byly znatelné stopy na vnitřní straně levého jazyka výhybky č. 1 a ve vzdálenosti 7 metrů na pravé přímé opornici byla jasně zřetelná stopa po naražení okolkem pravého kola HDV. Dále stopy pokračovaly až k místu vykolejení HDV. Stopy po vykolejení svědčí o tzv. „vidlicové jízdě“ DV. Výhybka vyhověla západkové zkoušce na hodnotu 6 mm, nedošlo při ní k uzavření hákového závěru a bílé zábleskové světlo se nerozsvítilo.

Obr. č. 5: Pohled na výhybku č. 1 a návěstidlo Sv1

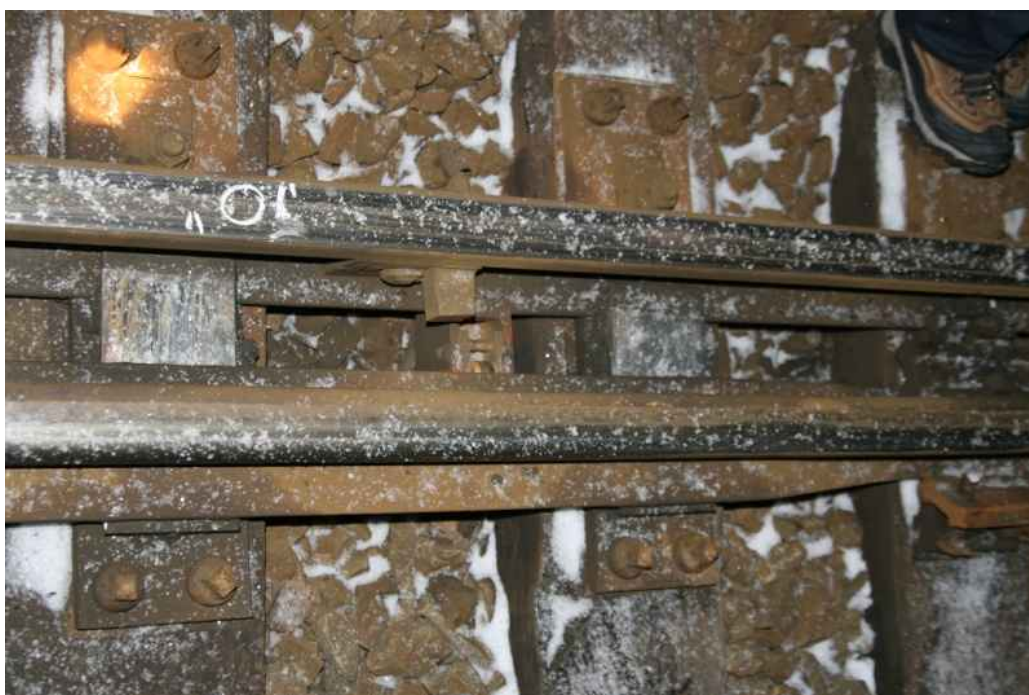
Obr. č. 6: Bod „0“ a stav kluzných stoliček

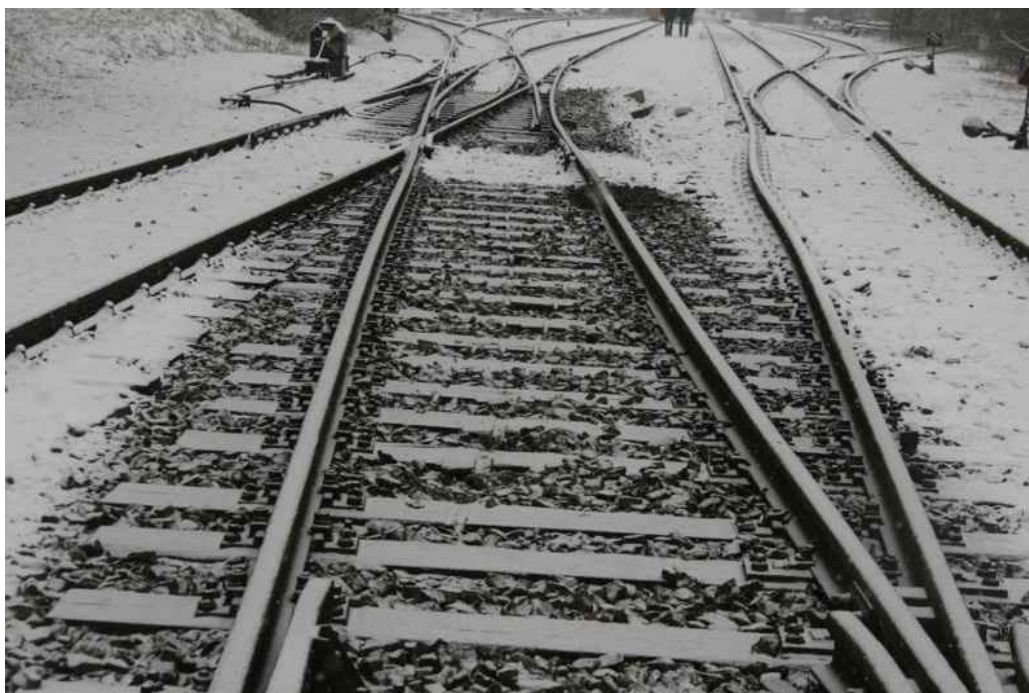
Vlivem vykolejení došlo na levém kolejnicovém pásu 1. SK, mezi výhybkami č. 1 a 3, a na pravém kolejnicovém pásu kolejové spojky výhybek č. 1 a 4 k lomům kolejnic.

Obr. č. 7: Stopy vykolejení a vybočení koleje ve směru jízdy vlaku po odstranění vykolejených DV
