RAPORT DE INVESTIGARE

privind accidentul produs la data de 24.03.2012 pe raza de activitate a Sucursalei
”Centrului Regional de Exploatare, Întreținere și Reparații CF” Cluj, secția de
circulație Sărățel – Deda, în halta de mișcare Râpa de Jos, prin deraierea de prima
osie în sensul de mers a locomotivei EA 40-0499-0 din compunerea trenului de marfă
nr. 83599-2 aparținând SNTFM „CFR Marfă SA”

*Ediția finală
10 mai 2012*

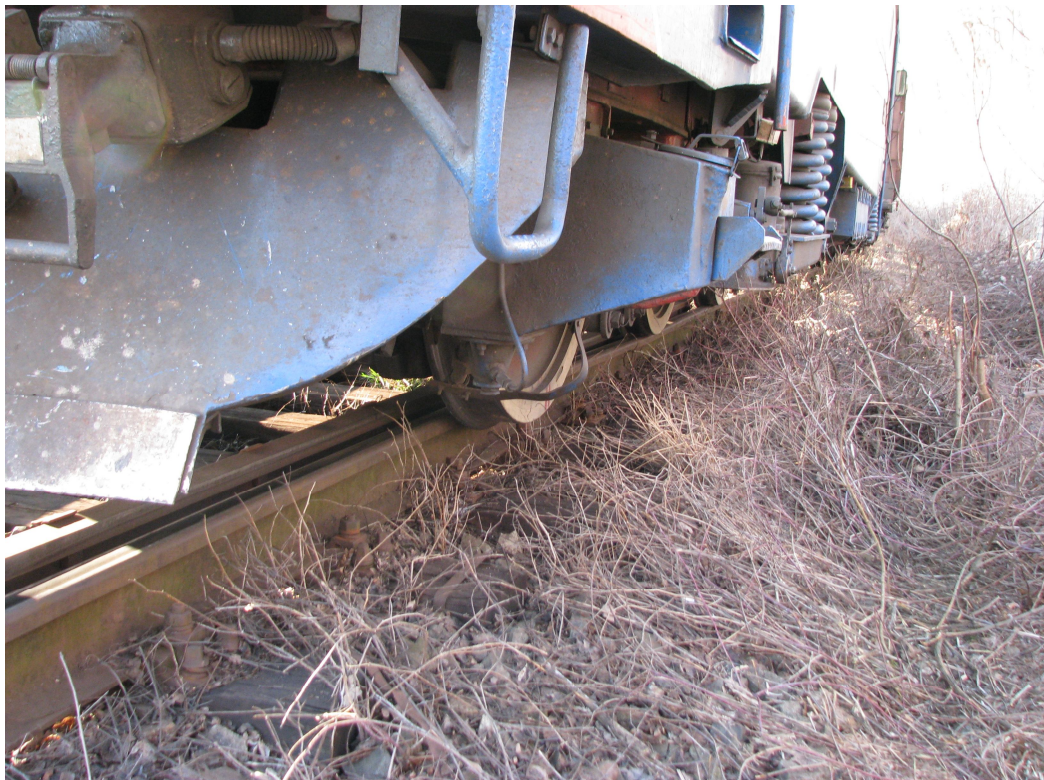
Foto 2 : *Locomotiva EA 40-0499-0 - deraiată*

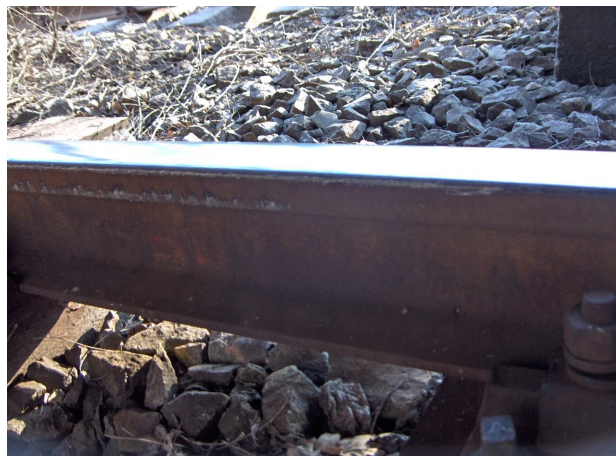
De la locul deraierii (punctul “0”) situat la km: 39+905 și până în punctul urcării roților pe șină, situat la 4,8 m după acest loc, pe fața laterală a ciupercii șinei din dreapta, existau urme pronunțate de frecare, la cca. 1-2 cm sub suprafața de rulare a acesteia, (cu aspect de polizare) și șpan căzut pe talpa șinei, urmare a contactului dintre fața laterală exterioară a bandajului cu suprafața laterală a ciupercii șinei, în timp ce roata din stânga circula normal pe șina aferentă. De asemenea, în zona deraierii, nu s-au putut observa urme de lovire a buloanelor verticale, dintre firele căii, ce asigură prinderea șinei din stanga, deoarece roata avea tendința de urcare pe șină.

Foto 3 : Locul caderii roții din dreapta

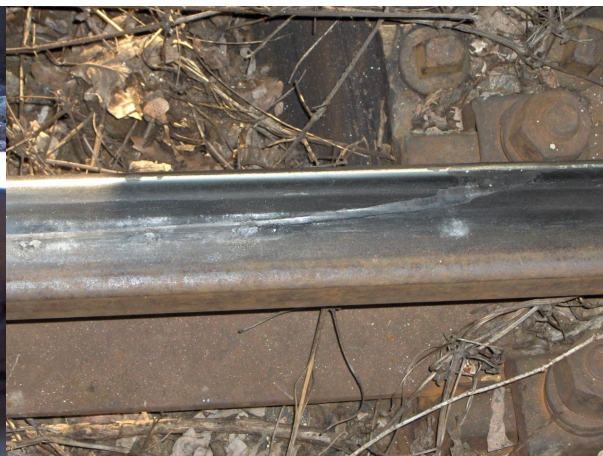
Foto 4 : Locul escaladării roții din stanga

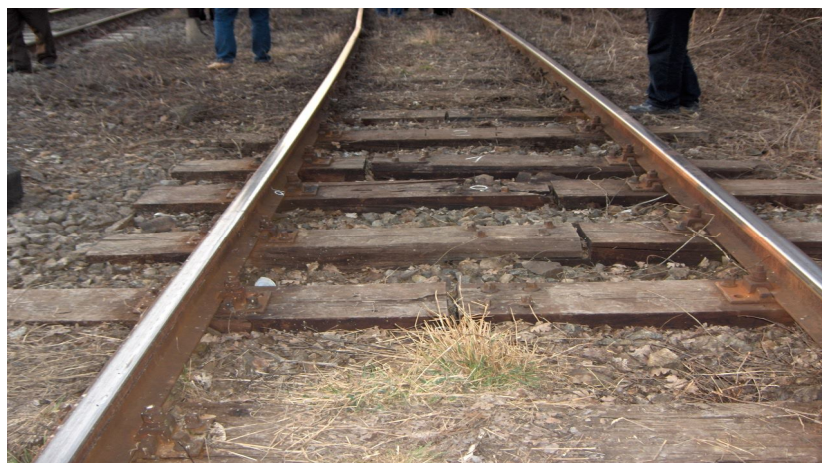
Foto 5 : *Linia în zona deraierii și înădării traverselor*

Pe o porțiune de linie situată la 2,5 m de o parte și cealaltă a locului căderii roții , poza traverselor este îndesită, în cale fiind introduse 5 buc traverse înădite dintre care 4 buc. la rând.

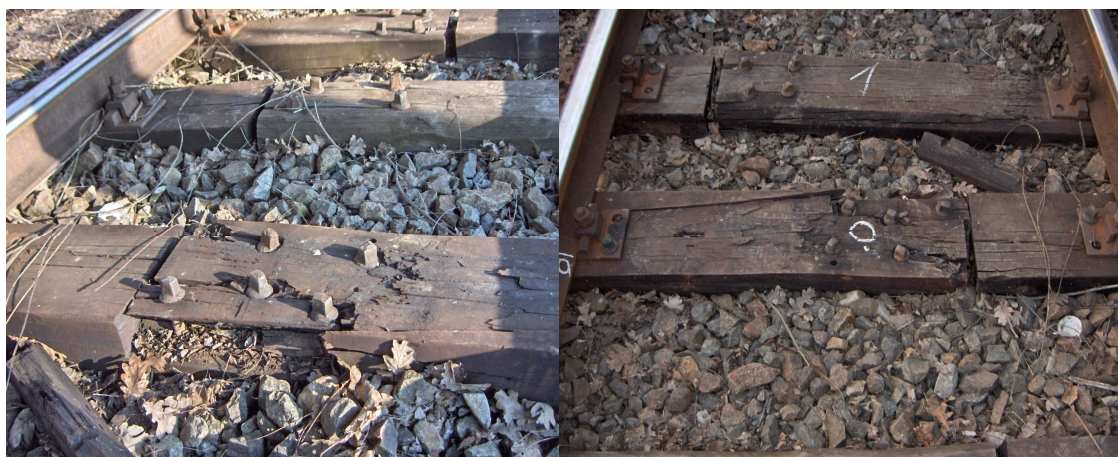
Cauza directă a deraierii a constituit-o starea necorespunzătoare a traverselor , care sub acțiunea forțelor dinamice transversale transmise de locomotivă , au permis supralărgirea căii la valori peste toleranțele maxime admise în exploatare și căderea între firele căii a roții din partea dreaptă a primei osii a locomotivei.

Utilizarea unui sistem de fixare improvizat , prin care 4 traverse normale au fost înlocuite cu traverse înădite , fiecare traversă fiind formată din două bucăți.

Foto 6 : *Ruperea traversei înădite notată "0"*

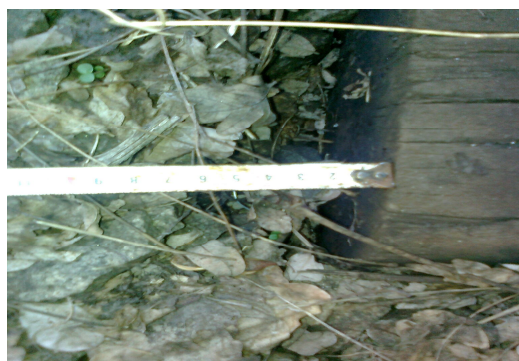
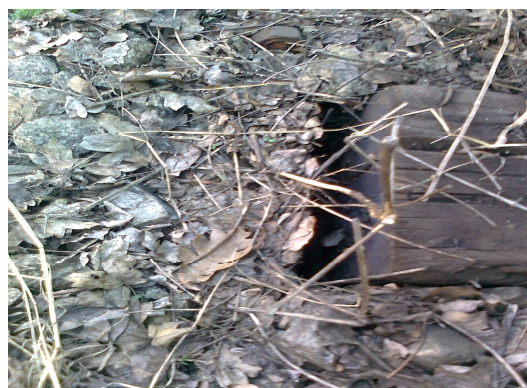
Între locul aflat la 10 m înaintea locului căderii roții și locul opririi trenului, ca urmare a acțiunii dinamice a acestuia asupra liniei, aceasta a fost deripată de locomotivă cu valori măsurate între 40 mm și 60 mm spre dreapta liniei, în sensul de mers, astfel că valorile la săgeată au fost afectate iar interpretarea acestora nu prezintă relevanță.

Foto 6 : *Deriparea liniei*
