RAPORT DE INVESTIGARE

al accidentului feroviar

produs la data de 10.05.2012 în stația CF Rupea de pe raza de activitate a Sucursalei „Centrul Regional de Exploatare, Întreținere și Reparații CF” Brașov

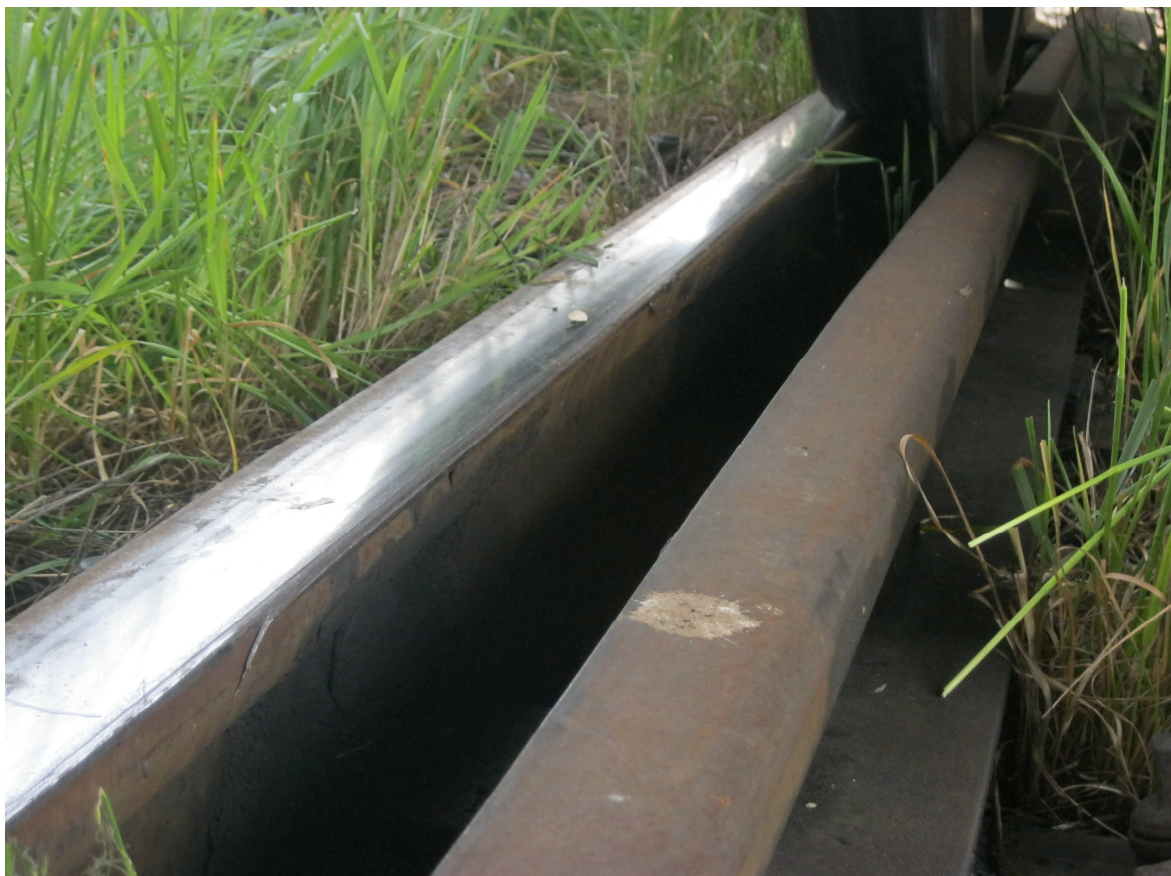
foto nr. 1 - urma de rulare și cădere a roții din partea dreaptă

În locul în care roata din dreapta a căzut de pe suprafața de rulare a contraacului curb s-au constatat desprinderi de material de pe suprafața activă a șinei în zona racordării cu suprafața de rulare, după care s-au constatat urme de lovire a tălpii acului și luciul metalic datorat frecării feței active a contraacului curb de către fața exterioară a bandajului roții, fără afectarea traverselor aparatului de cale.

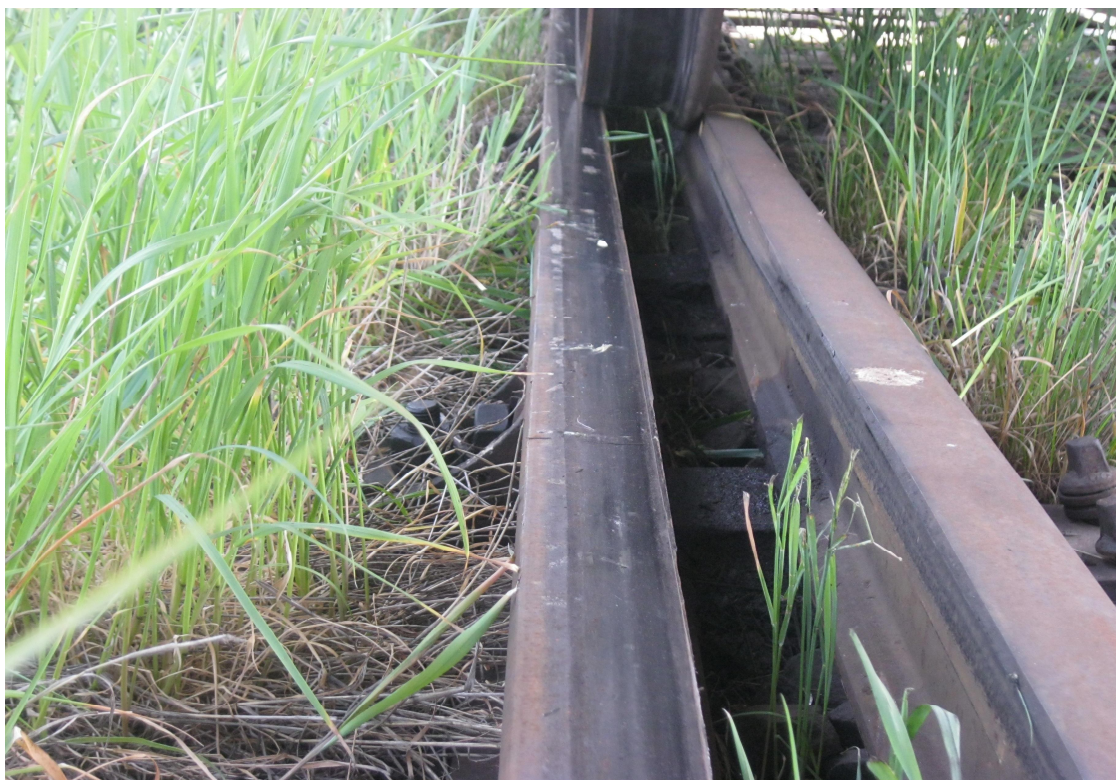
foto nr. 2 - urma de rulare și cădere a roții din partea dreaptă

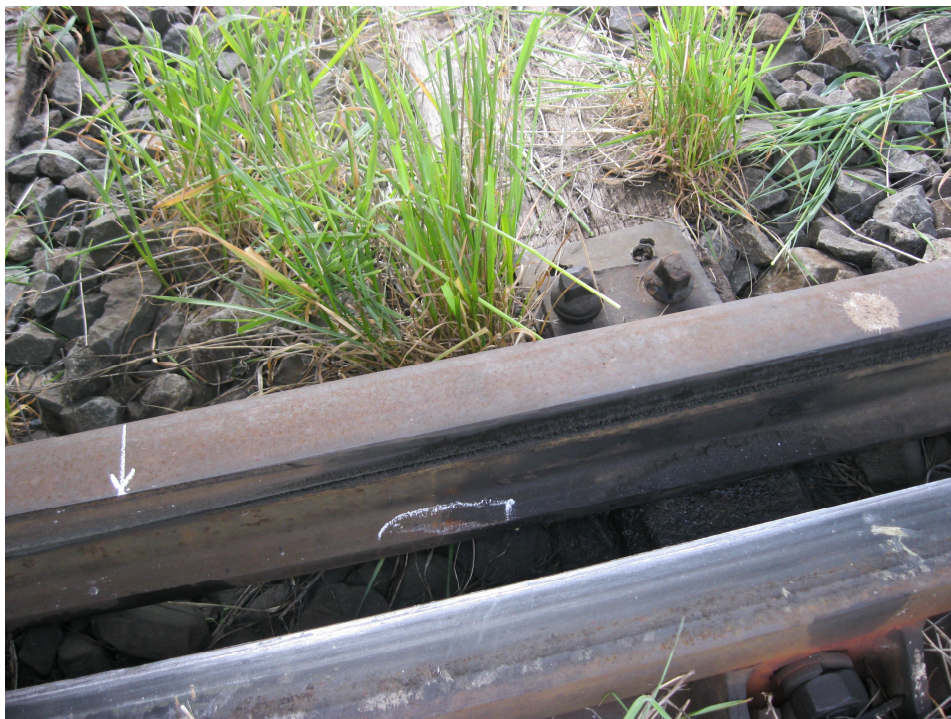
De la prima urmă de deraiere, pe o distanță de 4,40 m, roata din dreapta deraiată a circulat între contraacul curb și acul drept, lovind capătul șuruburilor verticale și proțapul lung – *foto nr. 3-4*.

foto nr. 3 – urme de frecare datorate căderii roții din dreapta de pe suprafața de rulare și de lovire a tălpii acului

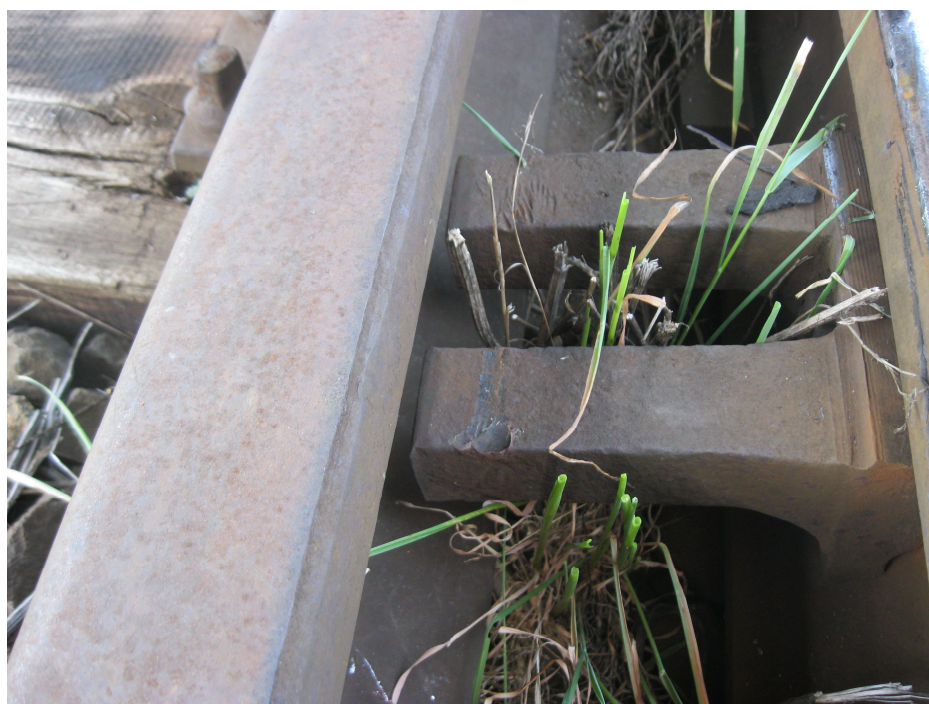
foto nr. 4 – urme de lovire pe proțap ale bandajului (buză și față activă)

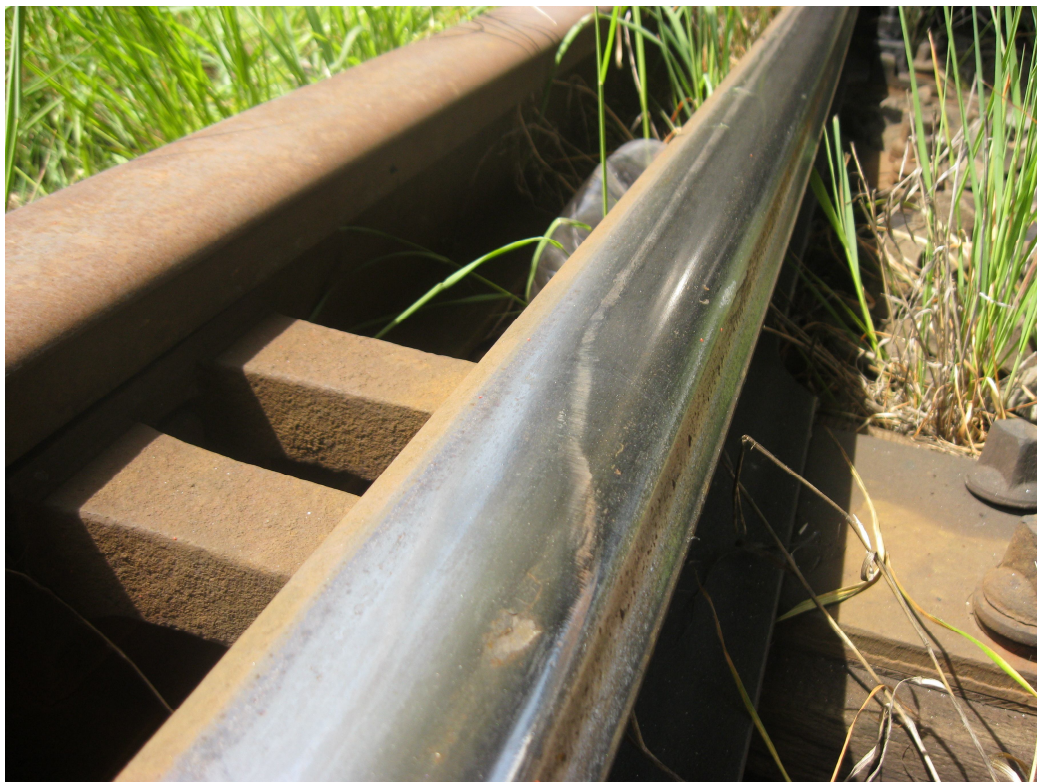
Pe firul din stînga în sensul mers, după rulare normală pe distanța amintită mai sus (4,40 m), urma de deraiere observată arată că roata din stînga a urcat pe suprafața de rulare a acului curb, rulând pe acul curb încă 5 m. După parcurgerea distanței de 5 m, roata din stînga sensului de mers cade în exteriorul căii.

foto nr. 5 - escaladarea roții din stînga

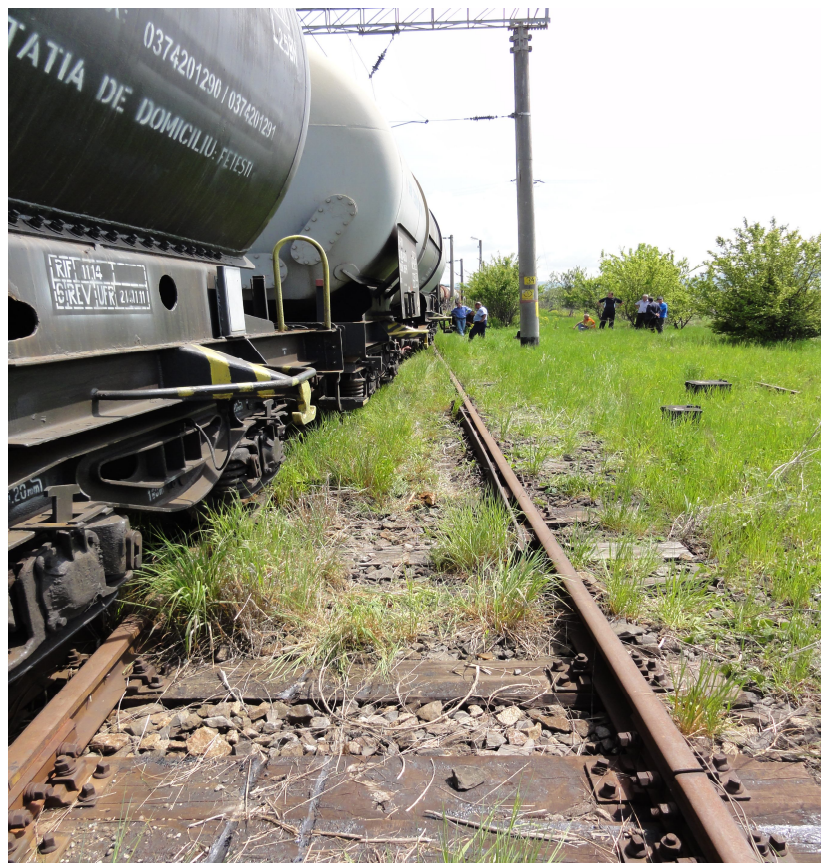
După parcurgerea de către ambele roți deraiate a încă 8,30 m (adică la 23,56 m față de prima joantă) s-au observat pe traverse al doilea rând de urme ale deraierii, urme datorate deraierii celeilalte osii a boghiului.

foto nr. 6 - cele două urme de deraiere

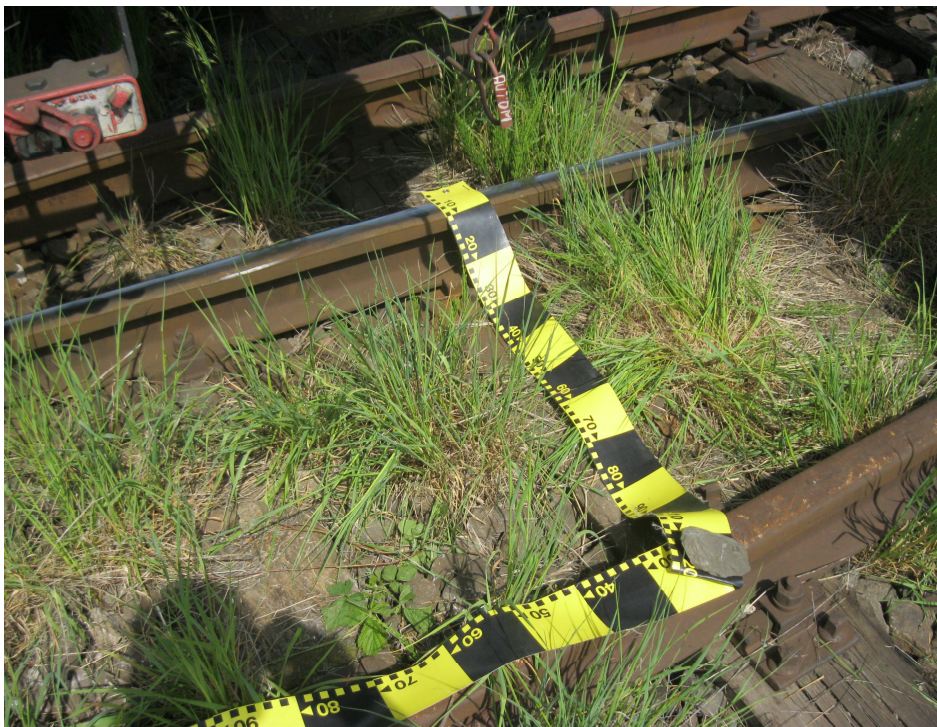
Pe toată lungimea pe care vagonul a circulat deraiat până la oprirea acestuia (aproximativ 92 m), nu s-a produs ruperea trenului datorită faptului că aparatele de tracțiune de tip discontinuu cu elemente elastice, au fost supuse la întindere, construcția acestora permițând o deplasare laterală până la valoarea măsurată, în momentul opririi vagonului acesta aflându-se la o distanță lateral stânga față de axa căii de aproximativ 600 mm.

foto nr. 7 - distanța maximă a urmei de deraiere față de linia normală de circulație

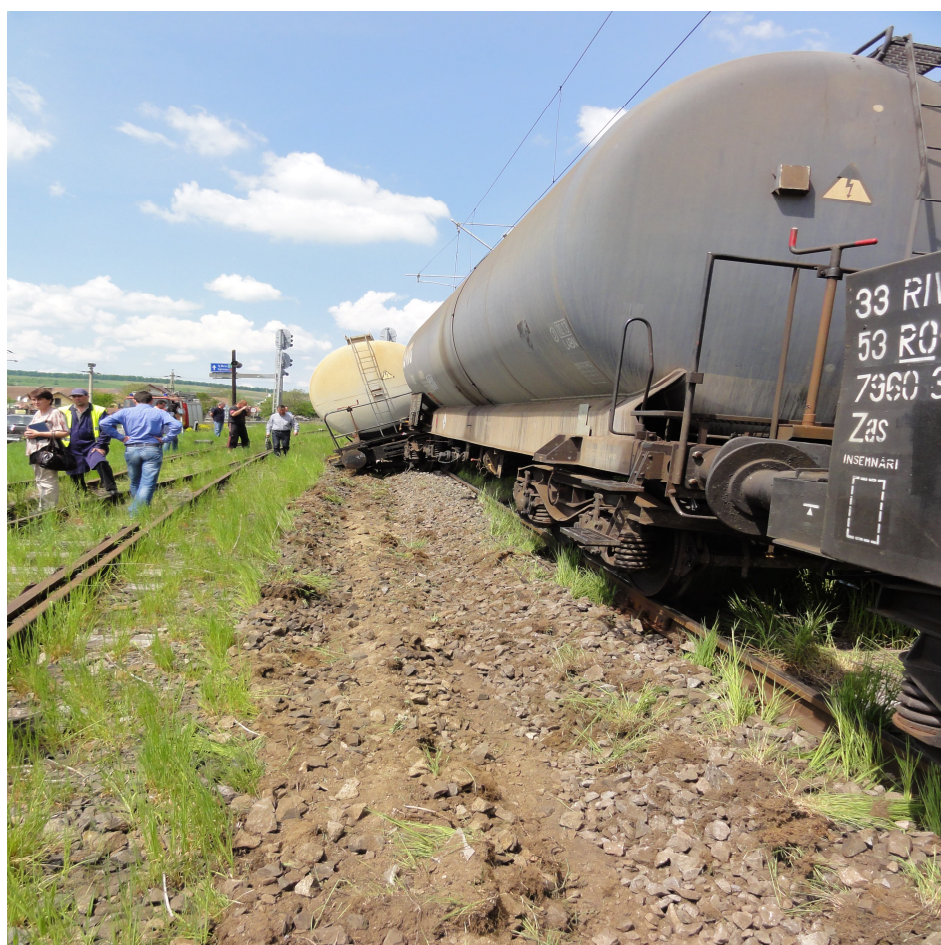
După această distanță (de 9,86 m), pe încă 58 m s-au observat *pe partea stângă în sensul de mers*, urme de deraiere în prismul de piatră spartă dintre liniile 1 și 2, roțile din stânga ale boghiului deraiat ajungând până la o distanță de aproximativ 1 m de firul din stânga al liniei 2 (lovind firul din dreapta al liniei 1) după care vagonul deraiat este tras spre linia 2 de către vagonul din fața sa, iar *pe partea dreaptă a sensului de mers* pe traversele liniei 2, între firele căii.

foto nr. 8 - urmele de deraiere în prismul de piatră spartă

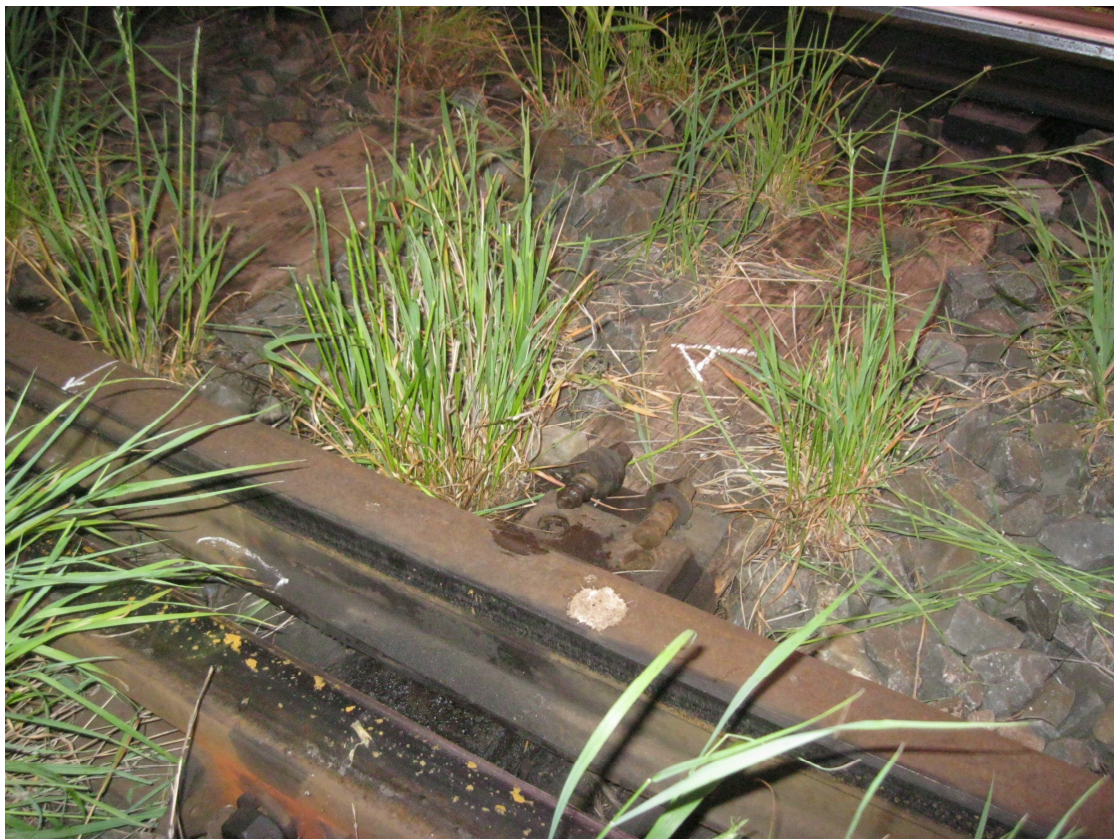
- traversa „A”, situată la 40 cm în sensul de mers al trenului față de punctul zero (prima urmă de deraiere), pe zona cu urme de deraiere : pe partea dreaptă avea 2 tirfoane înclinate și ridicate și 2 tirfoane rupte cu ruptură veche 100 % - *foto nr. 9*, pe partea stângă avea un tirfon lipsă în exterior și 2 tirfoane înclinate din care unul se putea mișca cu mâna; traversa prezenta crăpături longitudinale pe direcția tirfoanelor pe capătul din stânga;

foto nr. 9 – traversa „A” cu cele două tirfoane cu ruptură veche 100 %

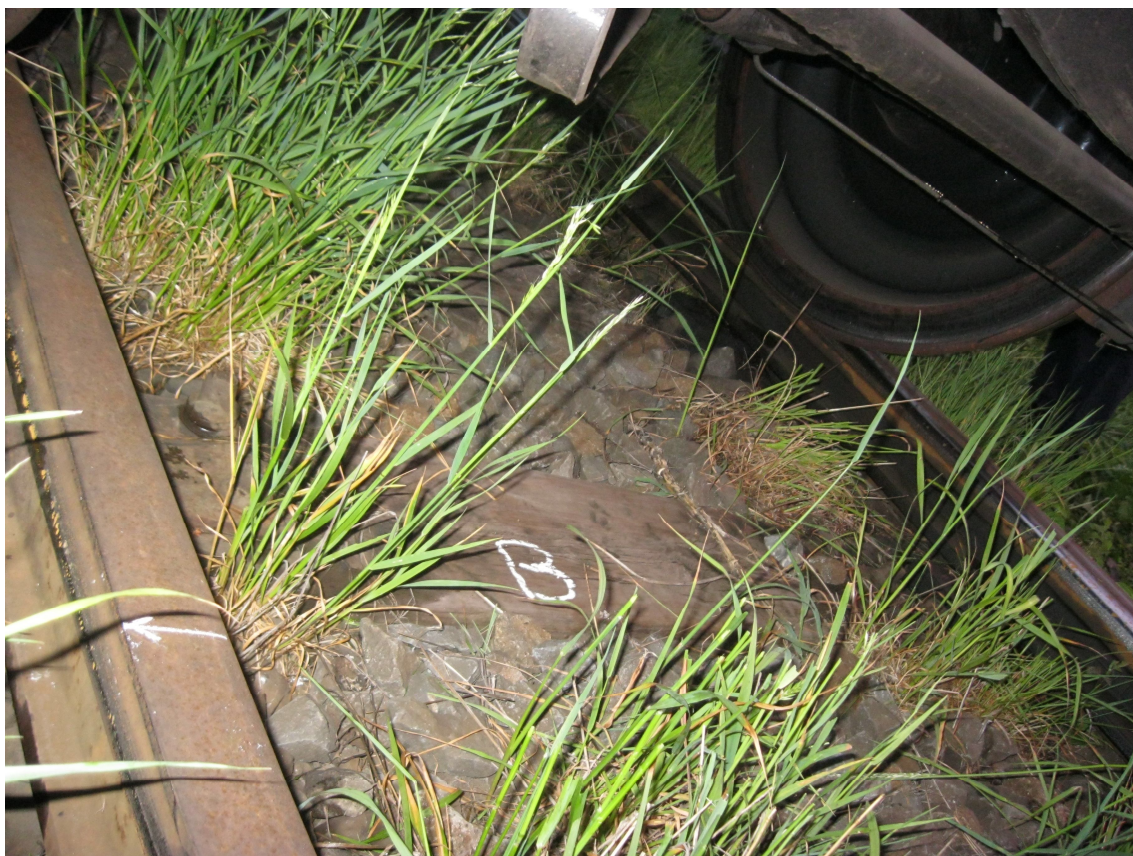
foto nr. 10 – traversa „B”

- traversa „B”, situată la 30 cm față de punctul zero către prima joantă pe zona fără urme de deraiere: pe partea dreaptă avea 2 tirfoane înclinate și ridicate din care unul se putea mișca cu mâna, pe partea stângă avea 2 tirfoane lipsă în exterior și 2 tirfoane înclinate din care unul se putea mișca cu mâna; traversa prezenta ruptură pe capătul stâng – *foto 10*;

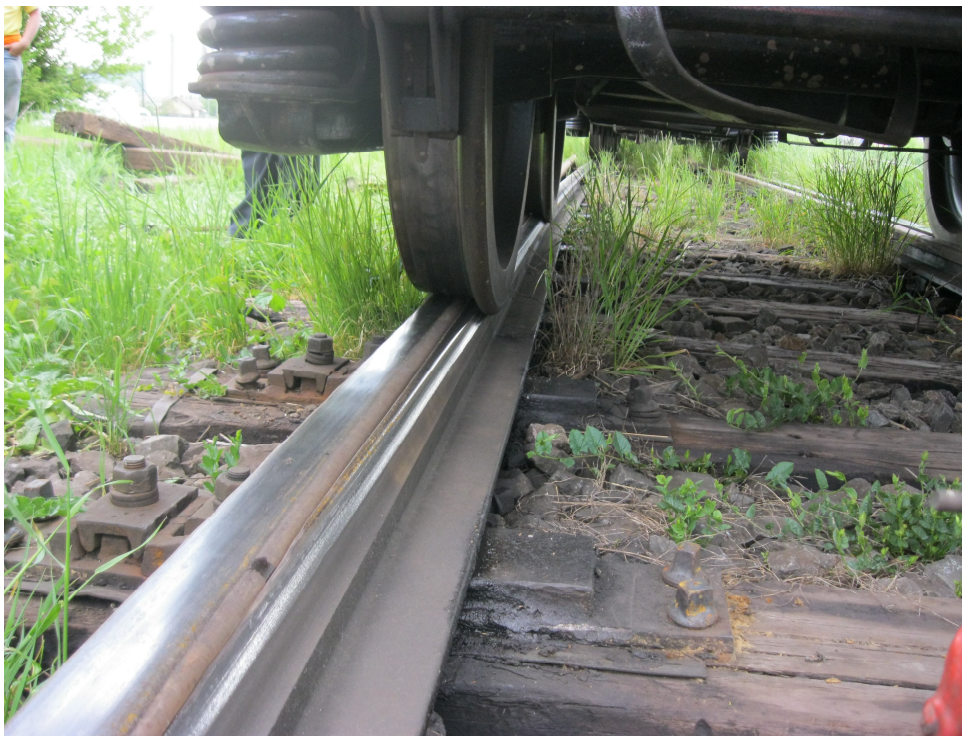
foto nr. 11 – boghiul nr. 2 al vagonului aflat pe locul cu primele urme de deraiere – partea stângă

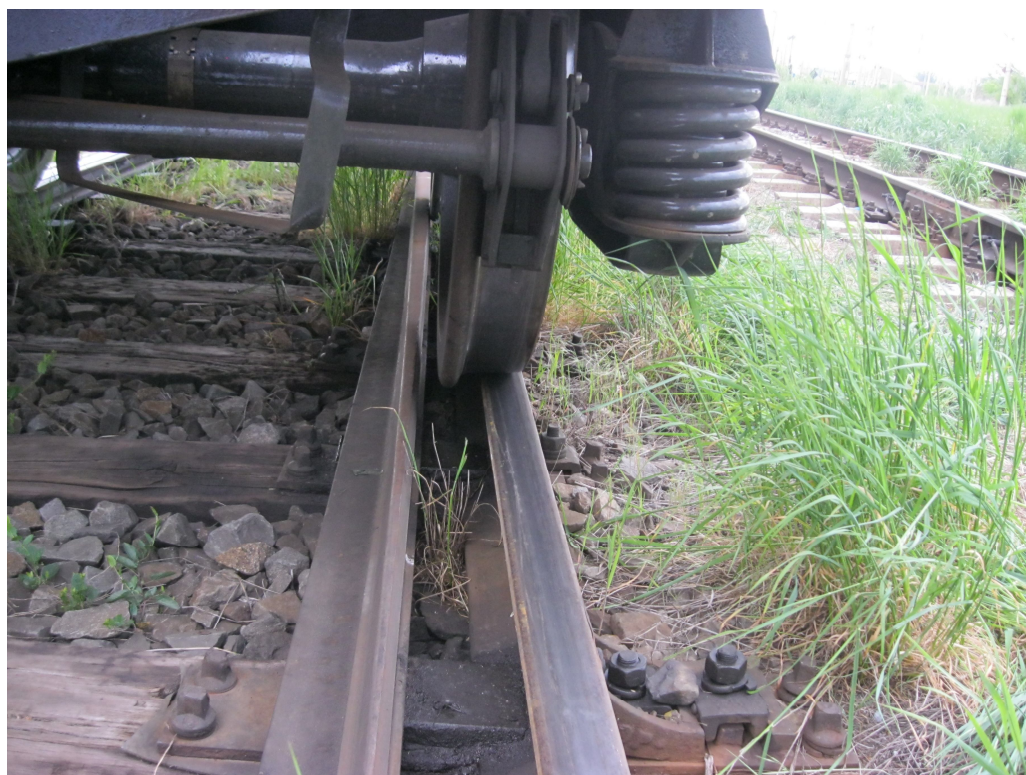
foto nr. 12 – boghiul nr. 2 al vagonului aflat pe locul cu primele urme de deraiere – partea dreaptă

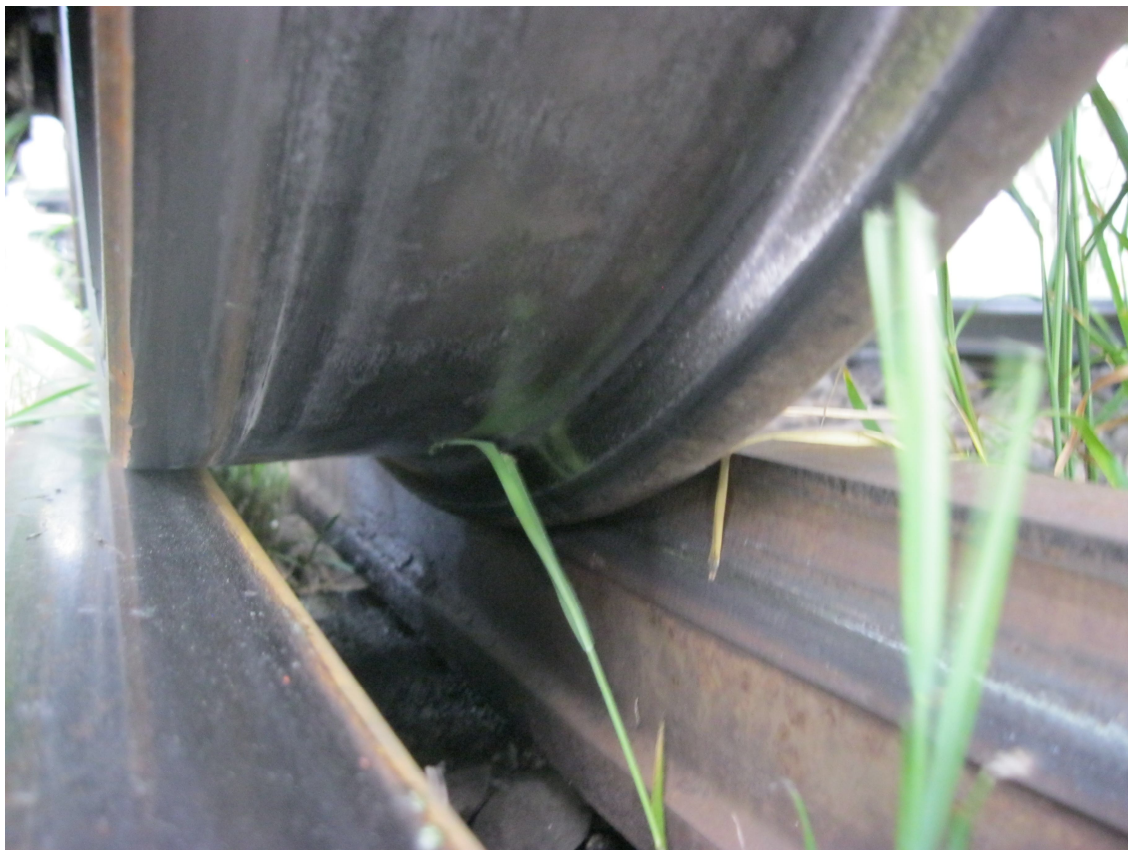
foto nr. 13 – osia nr. 3 sens de mers a vagonului oprit pe zona deraierii – partea dreaptă

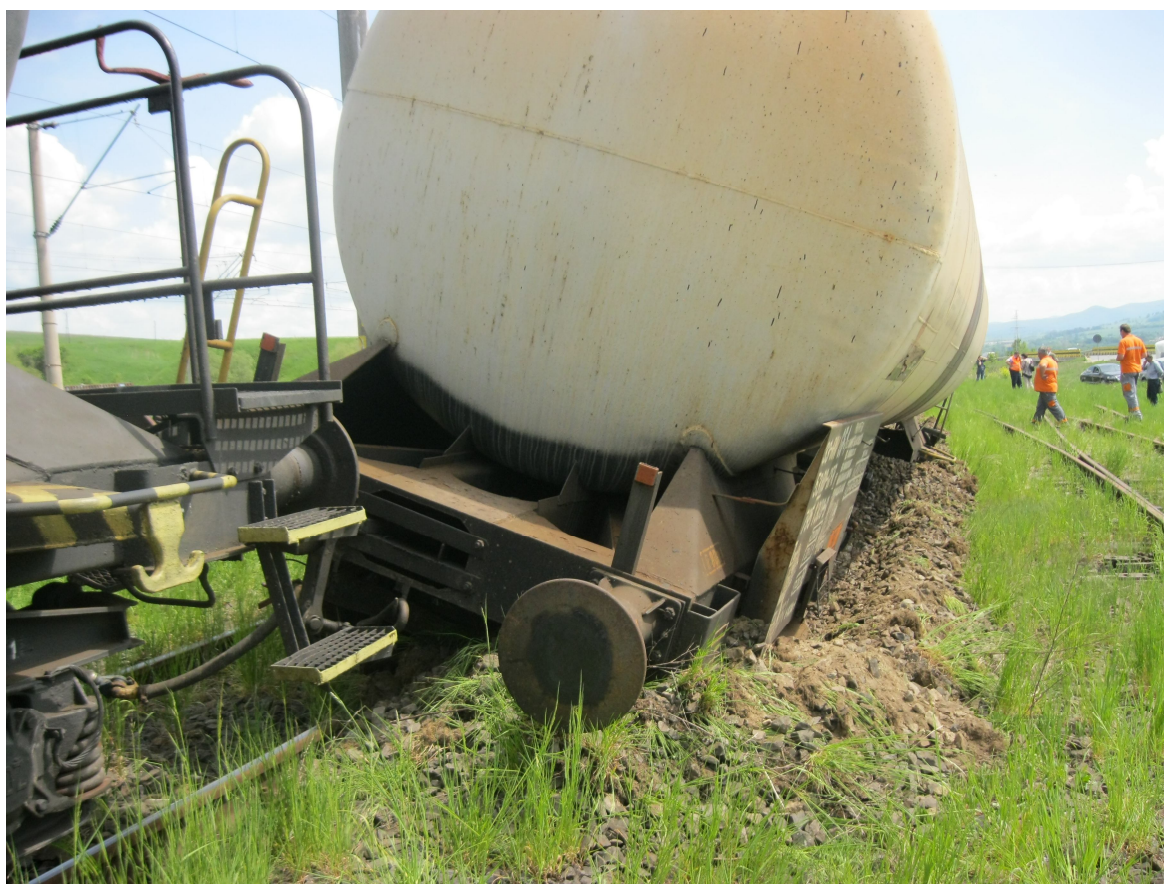
La vagonul nr. **33537951309-6** pe talerele tampoanelor din față și spate nu au fost constatate urme de frecare anormală care să conducă la concluzia unei rulări neinstrucționale (contact anormal) între vagonul nr. 6 și vagoanele din față și spate – *foto nr. 14 și foto nr.15* .

foto nr. 14 – tampoanele din față ale vagonului deraiat

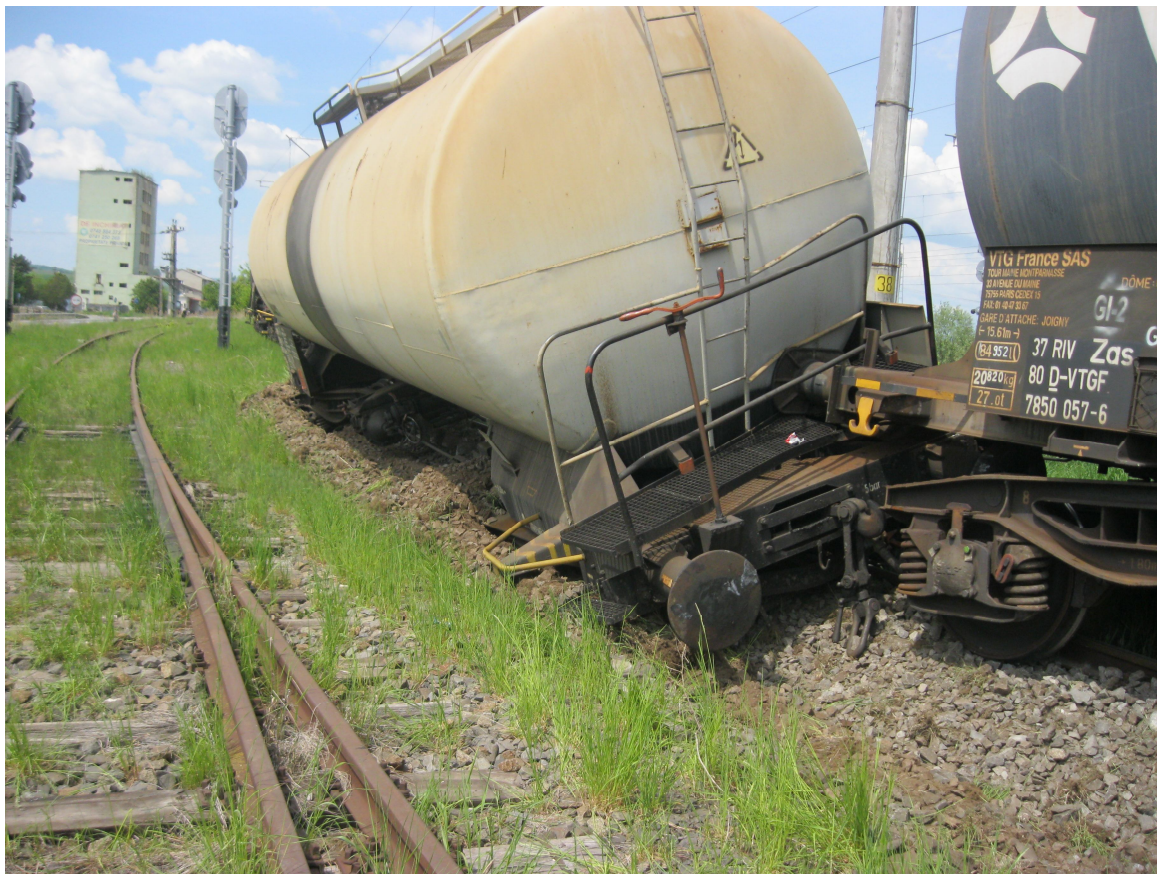
foto nr. 15 – tampoanele din spate ale vagonului deraiat
