ORGANISMUL DE INVESTIGARE FERROVIAR ROMAN

RAPORT DE INVESTIGARE

privind accidentul feroviar produs la data de 09.07.2013, pe raza de activitate a Sucursalei
CREÎR Craiova, în stația CFR Drobeta Turnu Severin, în circulația trenului de marfă nr.97583.

Ediția finală
29 august 2013

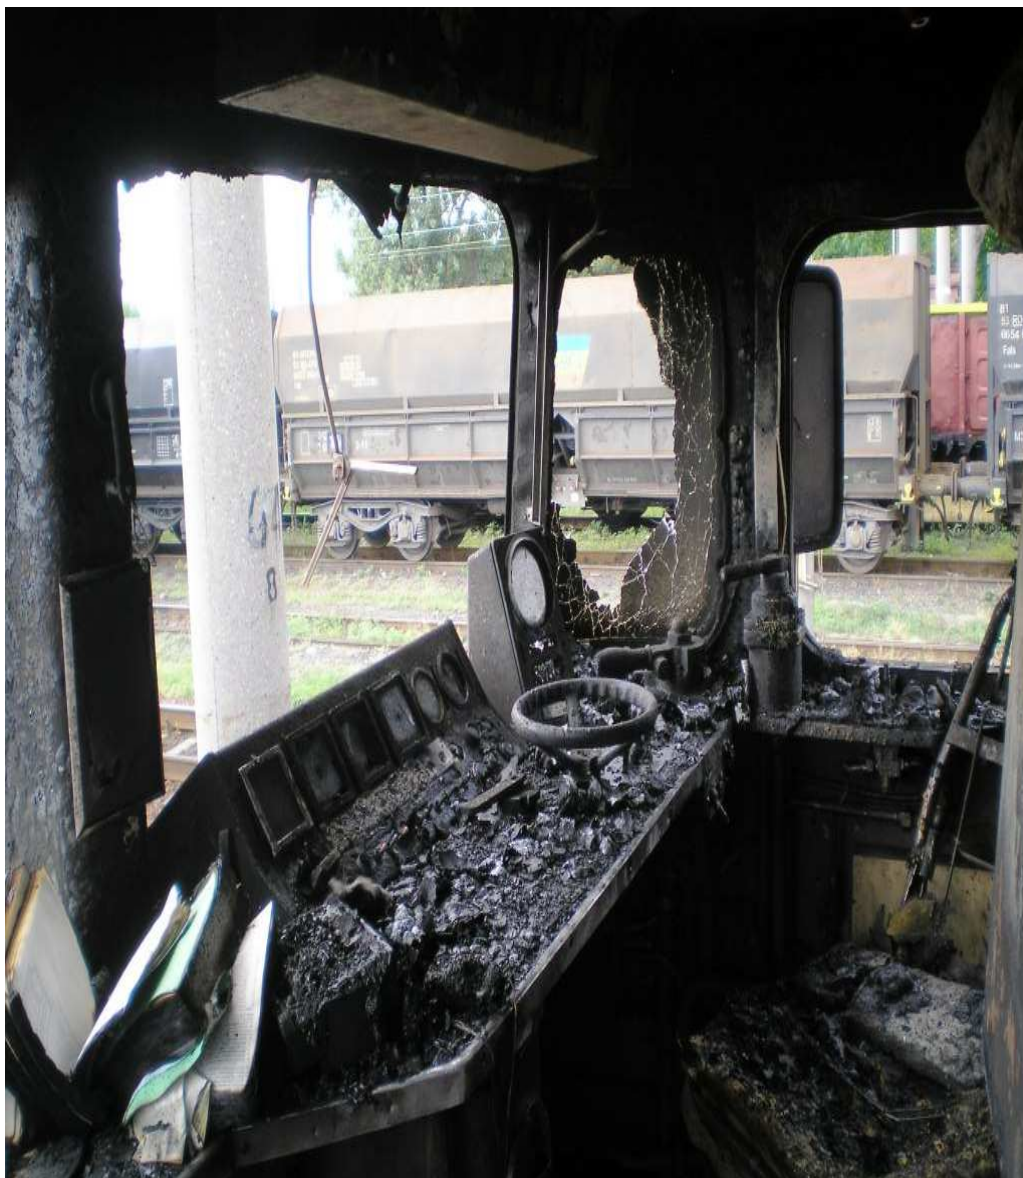
Fig.1. Postul de conducere nr. I

- toate geamurile sunt sparte și garniturile sunt arse / afectate termic;
- podele, capitonajul peretilor și plafonului sunt arse / afectate termic;
- toate aparatele și întrerupătoarele din pupitrul F1.2 sunt arse / afectate termic;
- toate aparatele și întrerupătoarele din panoul F2 aflat în plafonul postului de conducere sunt arse / afectate termic;
- vitezometrul tip IVMS este ars / afectat termic;
- instalatia CEL este arsă;
- statia RTF și microfonul sunt arse;
- întrerupătoarele instalațiilor INDUȘI și DSV sunt arse;
- cablajul electric din post este ars / afectat termic;
- tapițeria scaunelor este arsă;
- frigiderul este ars / afectat termic;
- ventilator pupitru ars.

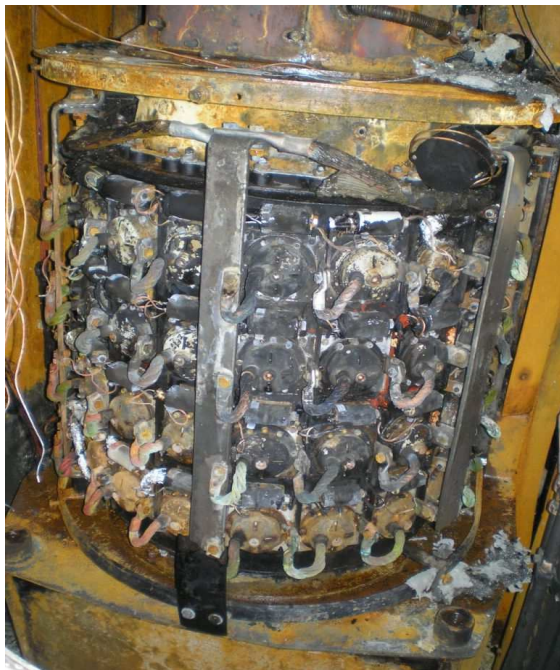
Fig.2. Redresor bloc

- contactoarele de linie, frânare și slăbire de câmp împreună cu cablajul de forță și de comandă din blocurile S1, S2 și S3 sunt arse / afectate termic;
- redresorul pentru MT1 are protecția din plexiglas arsă, iar pe diode există depuneri de funingine;

- redresoarele pentru MT2 și MT3 au protecțiile din plexiglas arse, iar diodele sunt afectate termic și prezintă depuneri de funingine;
- motorul de tracțiune MT3 prezintă cele 8 cabluri de conexiune arse pe toata lungimea, din bobinaj până la blocul S3;

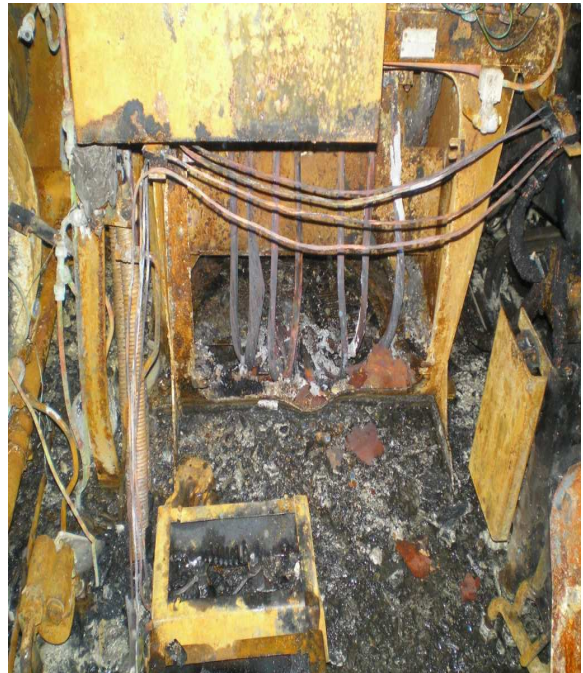
Fig. 3 Bloc S3 cabluri

Incendiul s-a produs ca urmare a scurtcircuitului apărut în zona bridei de legătură a cablurilor de forță ale motorului de tracțiune nr. 3, pe conductorii cu potențial diferit, datorită scăderii în timp a rezistenței de izolație a materialului electroizolant al cablurilor și străpungerii acestuia.

În urma scurtcircuitului materialul electroizolant al cablurilor s-a aprins, iar focul s-a extins la burduful MT3, respectiv la materialul electroizolant al celorlalte cabluri electrice și a aparatelor din blocul S3.

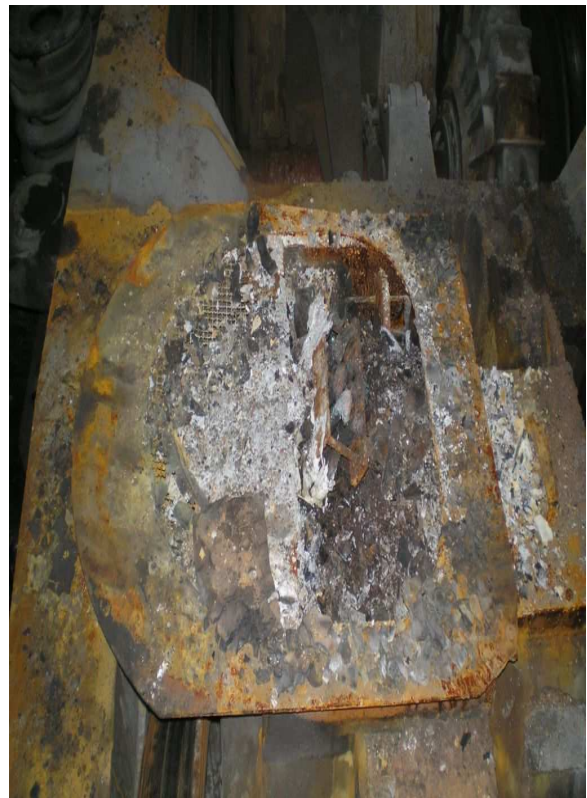
fig. 5 MT 3

- burduful de la MT3 este ars;
- cablajul de forță pentru motoarele de tracțiune MT1, MT2, MT3, self și rezistențele de frânare amplasat pe culoarele laterale, sub acoperișul locomotivei, în zona blocurilor S1, S2, S3, este ars / afectat termic;

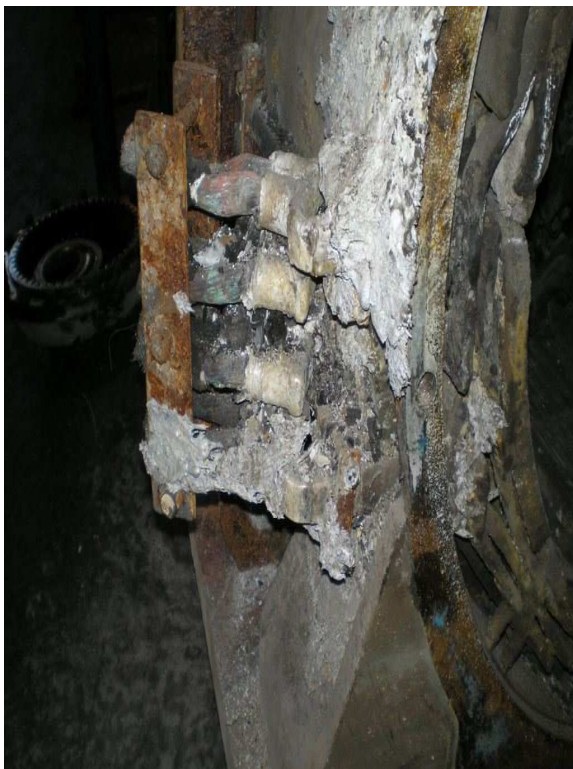
fig. 6 MT3 Cabluri

- degradarea în timp a materialului electroizolant al cablurilor electrice datorită îmbătrânirii acestuia;
- degradarea în timp a materialului electroizolant al cablurilor electrice datorită frecării dintre acestea și brida de fixare.

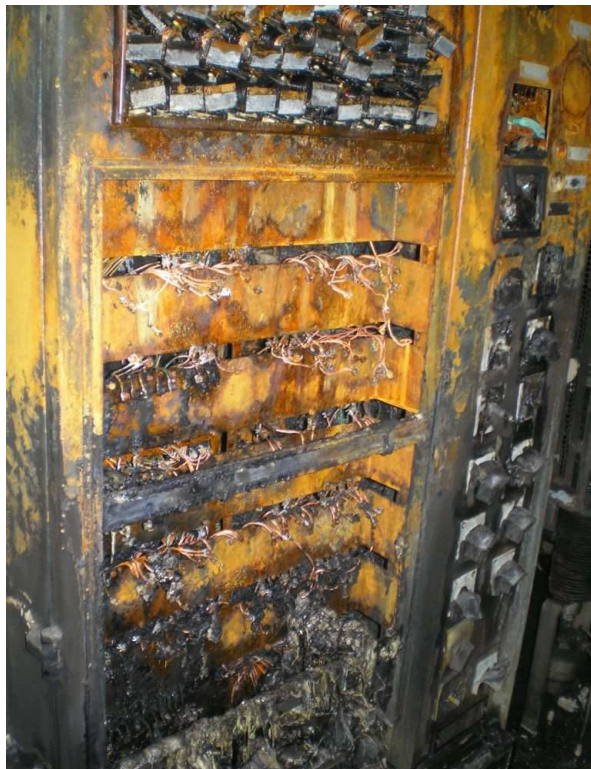
fig. 7 Blocul S7

- cablajul pentru serviciile auxiliare din zona blocurilor S1, S2, S3 și până în zona transformatorului principal este ars / afectat termic;
- aparatele (contactoare, relee, separatoare, comutatoare, întrerupătoare termice, siguranțe automate, aparate de măsură etc.) și cablajul din blocul S7 sunt arse;

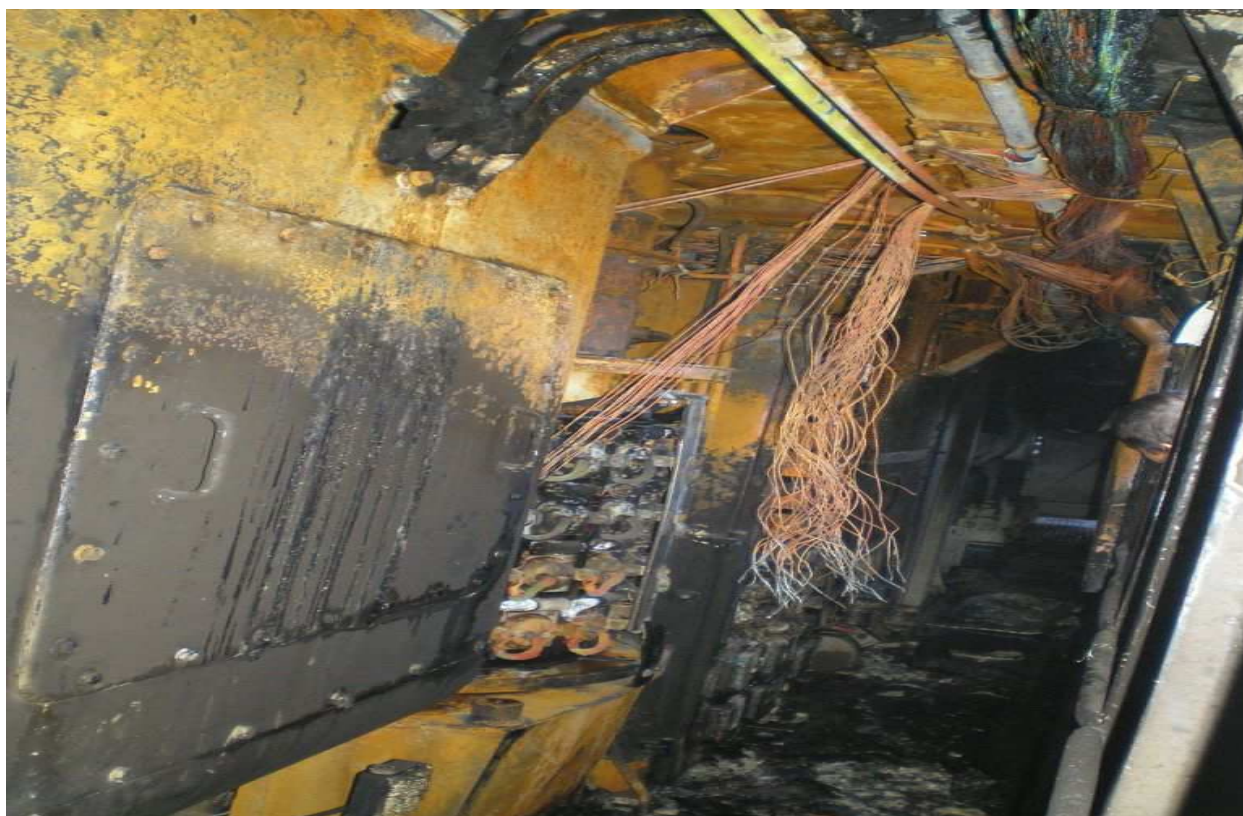
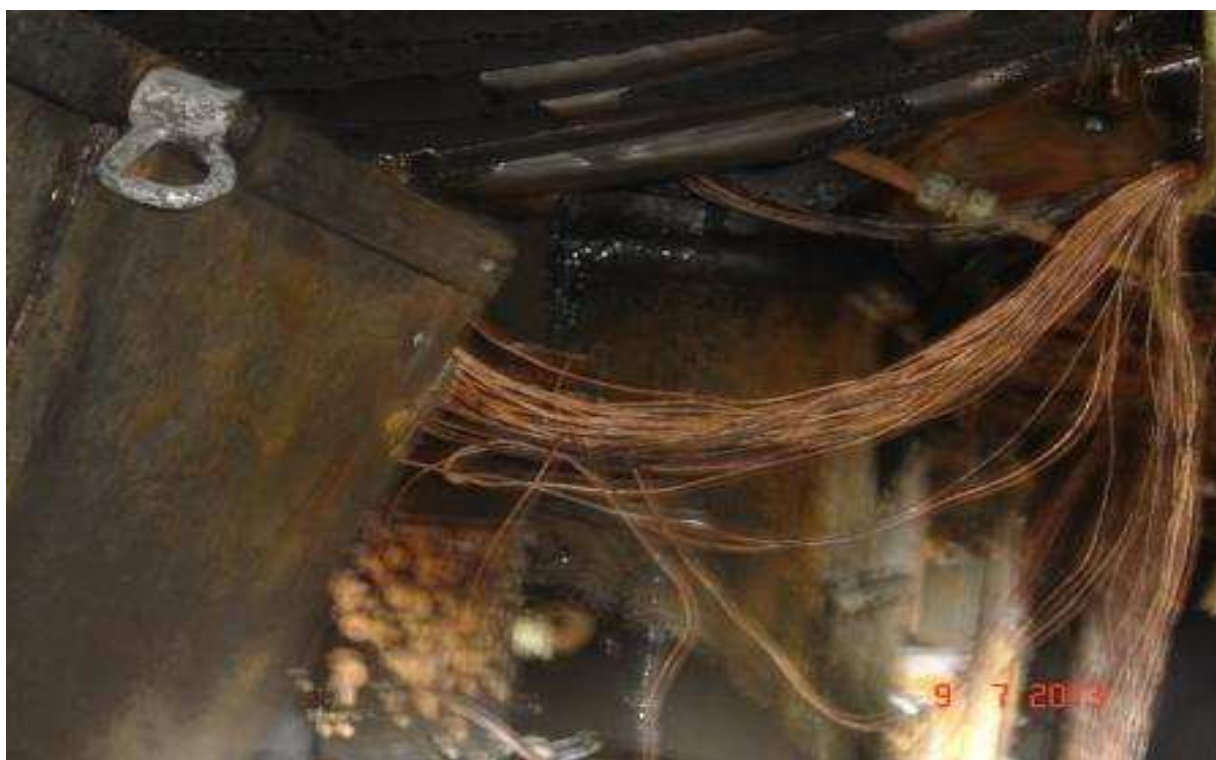
fig. 8 sala mașinilor culoar stânga

- cablajul de comandă amplasat pe culoarele laterale, sub acoperișul locomotivei din zona blocurilor S1, S2, S3 și până în zona transformatorului principal este ars / afectat termic;

Propagarea incendiului a fost favorizată de scurtcircuitul produs între conductorii cu potențial diferit, materialul electroizolant al acestora s-a aprins, iar focul s-a extins la burduful MT3, respectiv la materialul electroizolant al celorlalte cabluri electrice și a aparatelor din blocul S3; de la blocul S3 incendiul s-a propagat la blocurile S7, S2, S1, respectiv la cablajul aflat în plafonul sălii mașinilor.

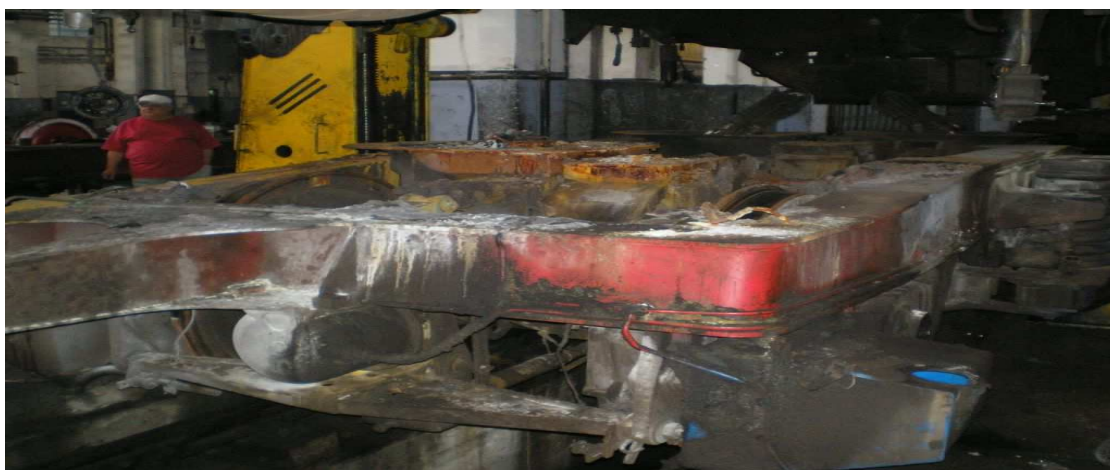
fig. 10 Boghiul nr. 1

- MT1 și MT2 nu sunt afectate;
- cablurile de alimentare ale MT3 au izolația arsă pe toată lungimea;
- burduful MT3 este ars;
- în urma demontării MT3 s-a constatat că statorul, rotorul, respectiv colectorul prezintă urme de frecare datorită căderii în motor a aluminiului topit de la radiatoarele diodelor, iar izolatorii, coroana port-perii și periile sunt în stare bună;

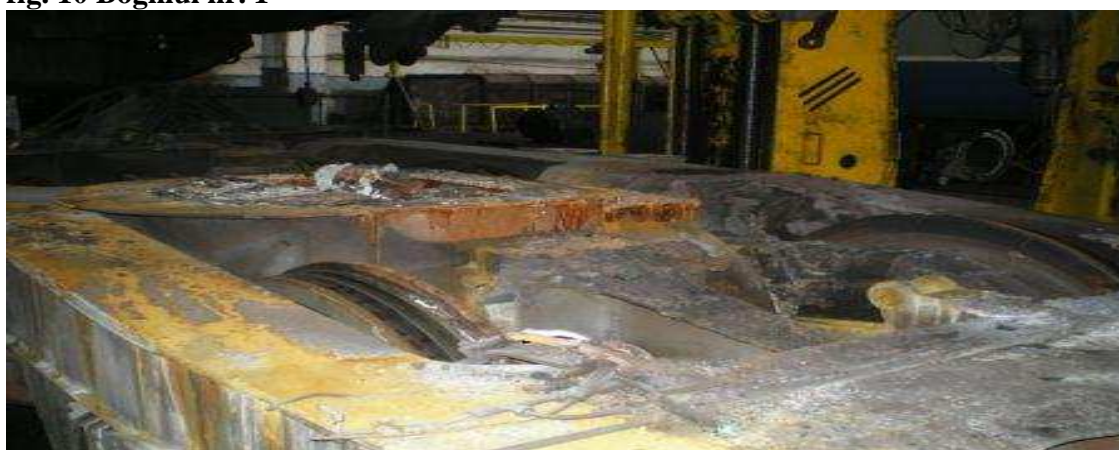
fig. 11 Boghiul nr. 2

- nu este afectat.
