MINISTERUL TRANSPORTURILOR SI INFRASTRUCTURII
AUTORITATEA FERROVIARA ROMANA - AFER

RAPORT DE INVESTIGARE

al accidentului feroviar

produs la data de 24.03.2012 în halta de mișcare Gura Văii de pe raza de activitate a Sucursalei
C.R.E.I.R. CF Craiova

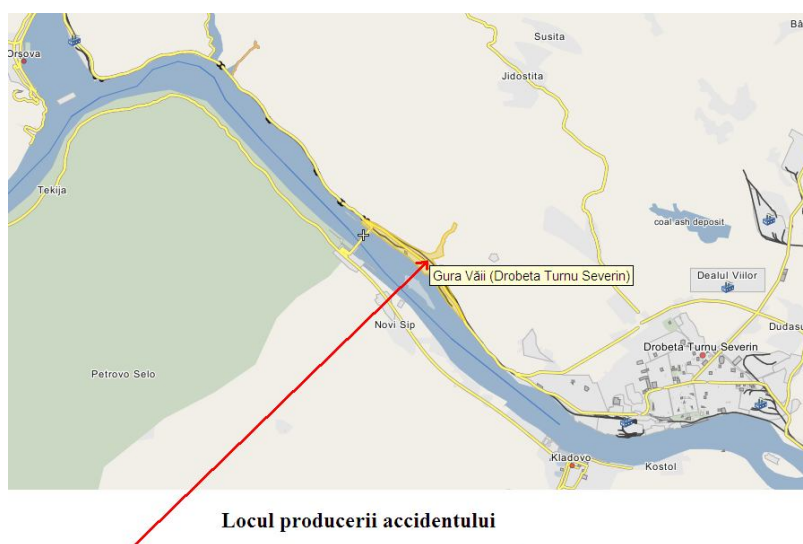
Locul producerii incidentului feroviar este situat pe raza de activitate a Sucursalei C.R.E.I.R. CF Craiova în Hm Gura Văii, fiind situată pe linie simplă electrificată, în capătul Y al stației. Configurația profilului căii ferate, la locul producerii accidentului, este în curba deviație dreapta în sensul de mers al trenului profil mixt și declivitate de 2,5 ‰ (rampa în sensul de mers al trenului).

La km 372+800 s-a produs escladarea firului exterior al curbei de către roata din stînga a primei osii a primului boghiu, rulara acesteia cu buza bandajului pe ciuperca sinei 8 metri urmata de caderea acesteia în exteriorul căii concomitent cu caderea roții din dreapta în interiorul căii. Locomotiva a circulat deraiată de prima osie în sens de mers, circa 80 metri.

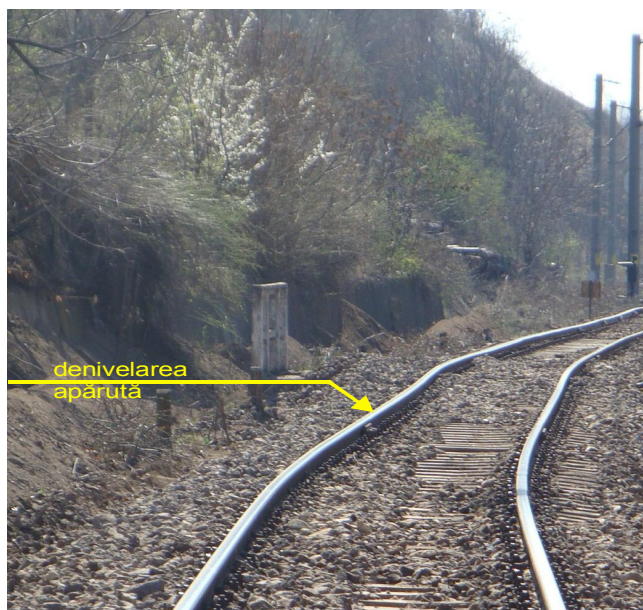
Pe porțiunea de linie dintre km 372+735-810 pe care au fost executate lucrări de RPMG cu ciuruire integrală în data de 23.03.2012 a rezultat o denivelare transversală a șinei din stânga în sens de mers față de șina din dreapta de 18 mm la baza de măsurare de 2,5 m neconformă cu prevederile Instrucției 314 din 1989 art.7 A pct.4

Această denivelare a apărut datorită neasigurării dimensiunilor instrucționale ale prisme de piatră spartă, concretizată prin faptul că nu s-a realizat grosimea corespunzătoare a stratului de piatră spartă sub talpa traverselor la terminarea lucrărilor de ciuruire integrală a prisme de piatră spartă, nerespectându-se prevederile Cap .II pct. B.4.c din Instrucția pentru executarea lucrărilor de reparație radicală a liniei de cale ferată nr.302/1986 (retipărită în anul 1997).

Din cele precizate mai sus rezultă că la lucrările de RPMG cu ciuruire integrală executate în 23.03.2012 nu au fost respectate prevederile Instrucției 302/1986, cap II B pct.3e și k.
