BEA-TT

*Rapport d'enquête technique
sur le déraillement d'un train du RER C
survenu le 20 décembre 2009
à la suite de la chute d'un bloc de parapet
à Choisy-le-Roi (94)*

mars 2011

Affaire n° BEATT-2009-012

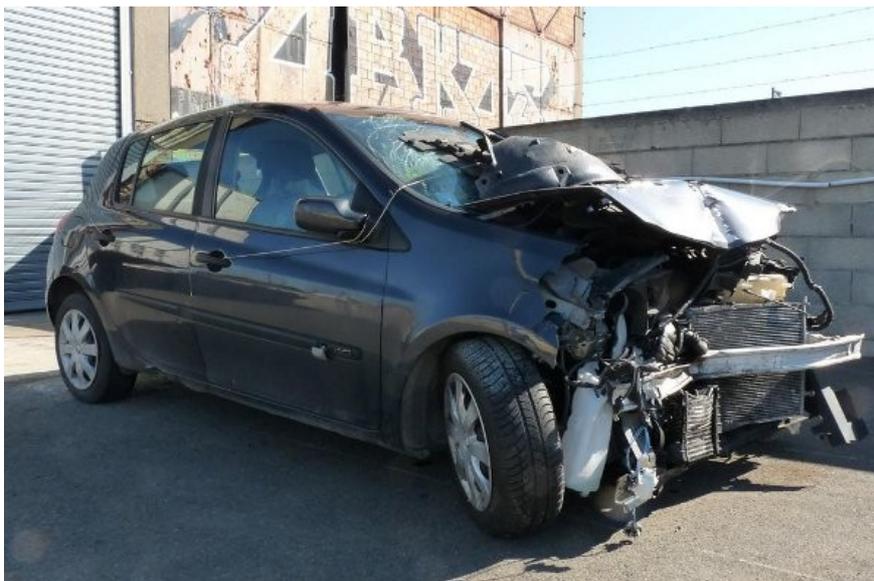
L'examen du véhicule et l'analyse des données informatiques moteur ont révélé l'absence de désordre pouvant être à l'origine de la perte de contrôle ou représenter un facteur perturbant de la conduite.

Photo 3 : Vue de la Renault Clio accidentée

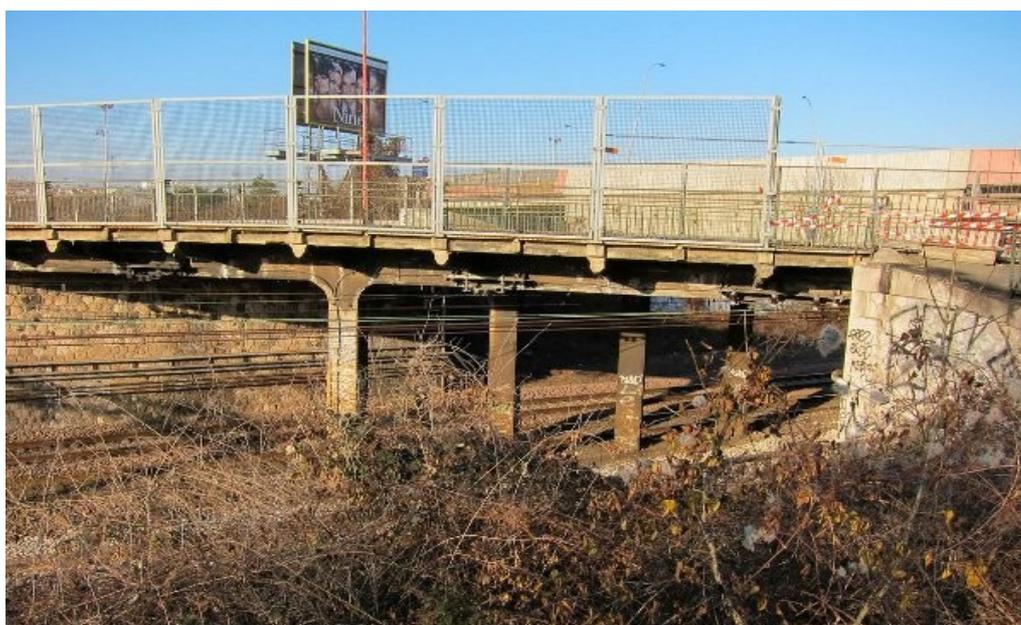
**Photo 6 : Vue de l'ouvrage depuis la piste cyclable.
Le parapet endommagé est visible sur la droite**

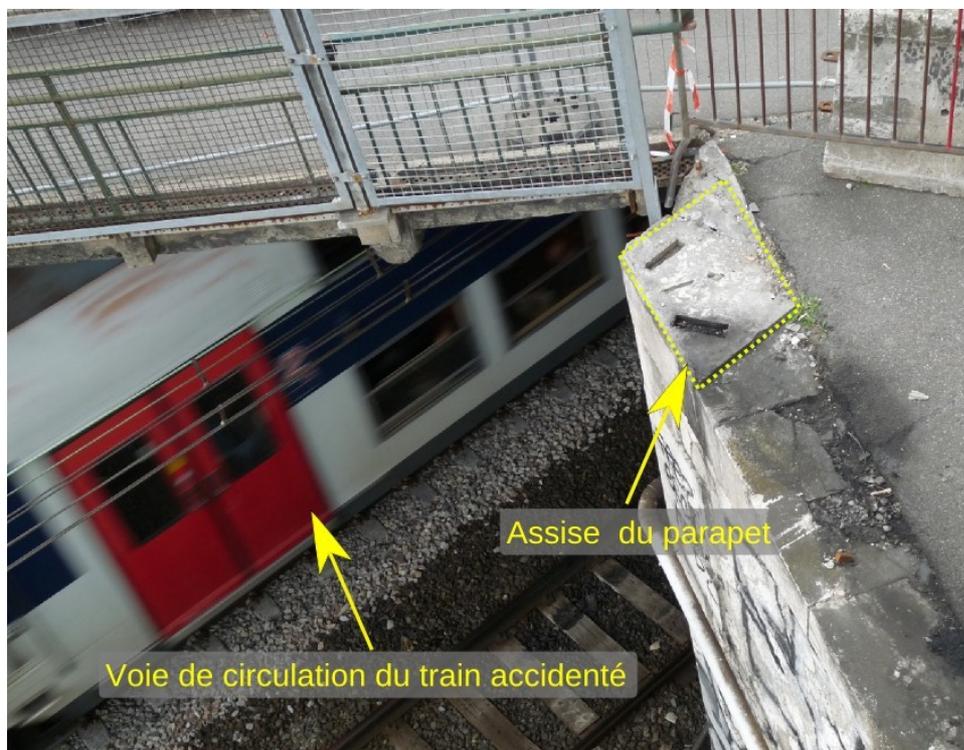
Photo 8 : Vue de l'assise du parapet

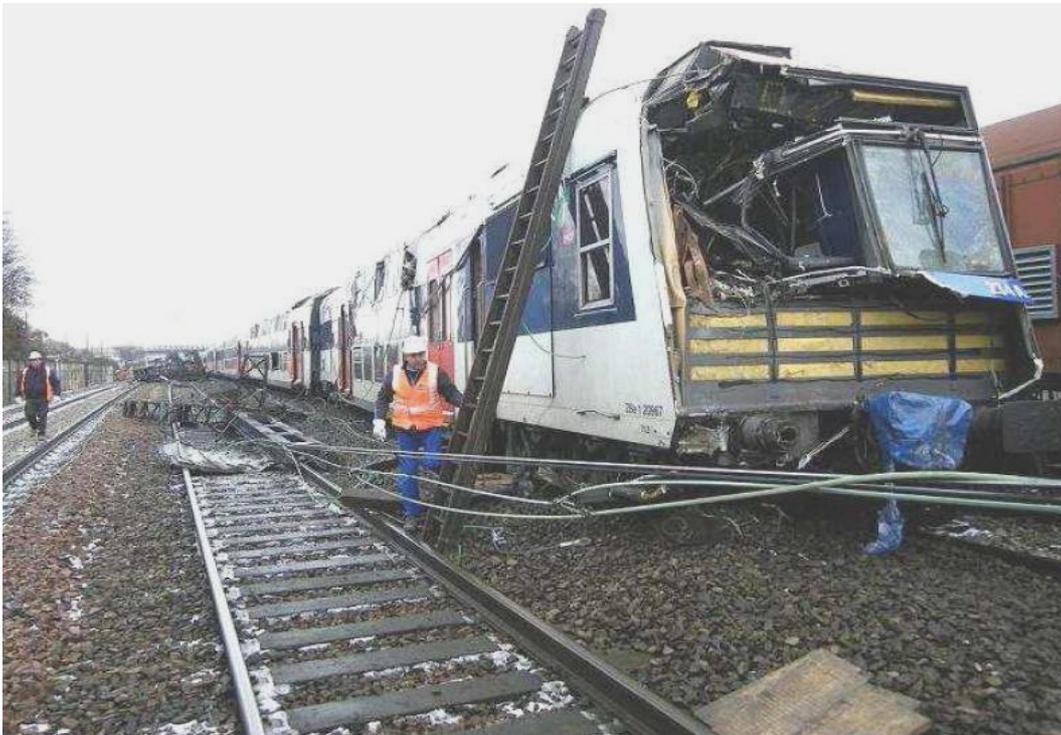
Les dégâts sont très importants sur la rame 234A (Z20967), en tête du train.

Photo 10 : Vue de la rame après l'accident

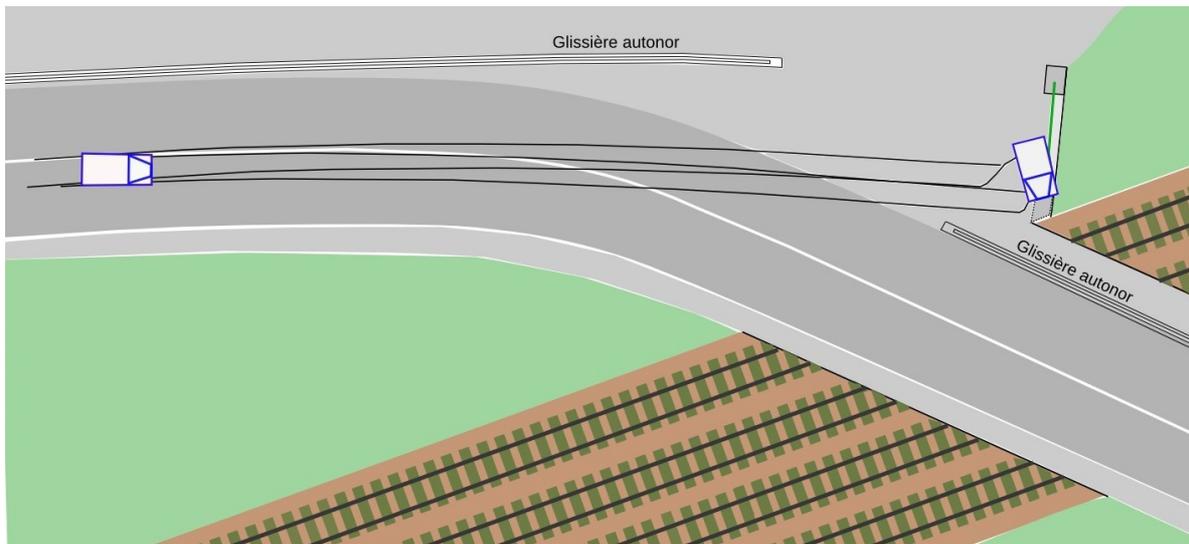
Les constatations effectuées n'ont pas permis d'évaluer la vitesse de circulation de la Clio avant la perte de contrôle. La situation finale du véhicule nécessite cependant une perte de contrôle localisée au moins 26 mètres en amont du point de choc avec le parapet. Selon les conditions d'adhérence difficile de la chaussée, la vitesse au début de la perte de contrôle est évaluée entre 54 et 58 km/h sans collision avec un tiers.

Une collision légère avec un véhicule tiers évoquée ci-dessus a pu induire une perte de contrôle. Ensuite, l'état de la voiture dont l'ABS était défaillant n'a pas permis au conducteur de rectifier la trajectoire ou de ralentir.

Schéma 1 : Reconstitution de la trajectoire de la Clio entre le début de la perte de contrôle et le choc contre le parapet

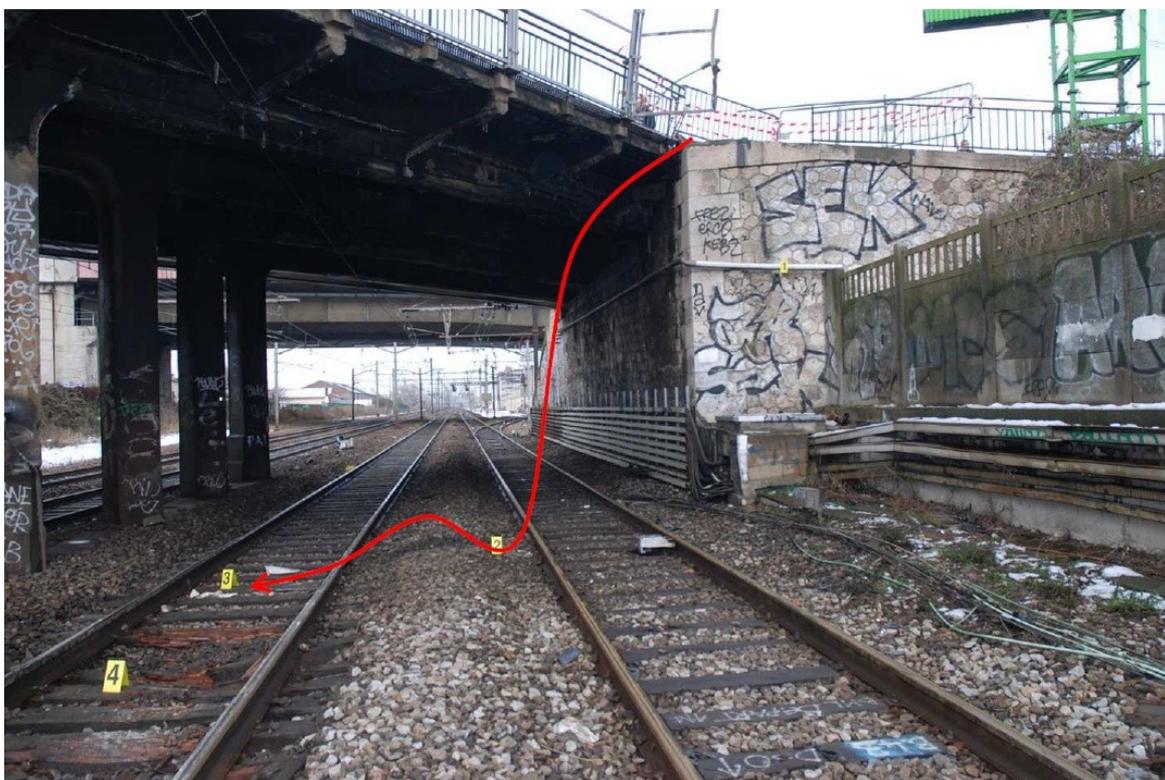
Photo 11 : Reconstitution de la chute du parapet

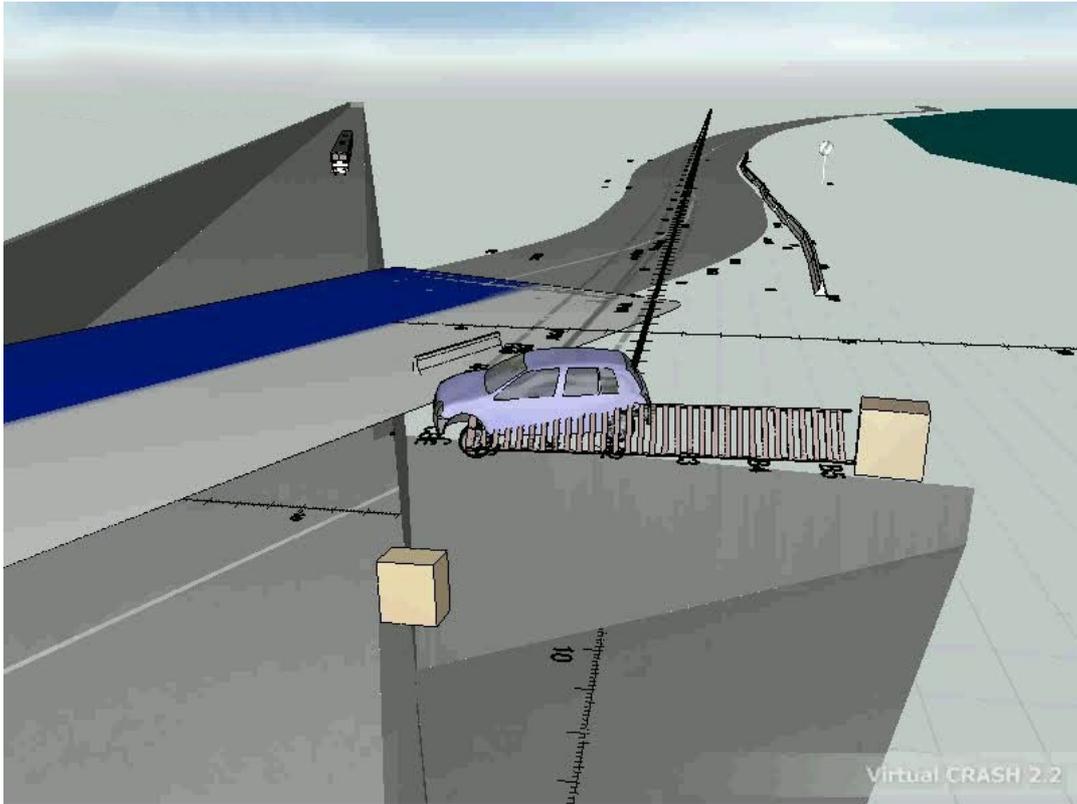
Schéma 2 : Capture d'écran d'une séquence vidéo de la simulation de la collision et de la chute du parapet

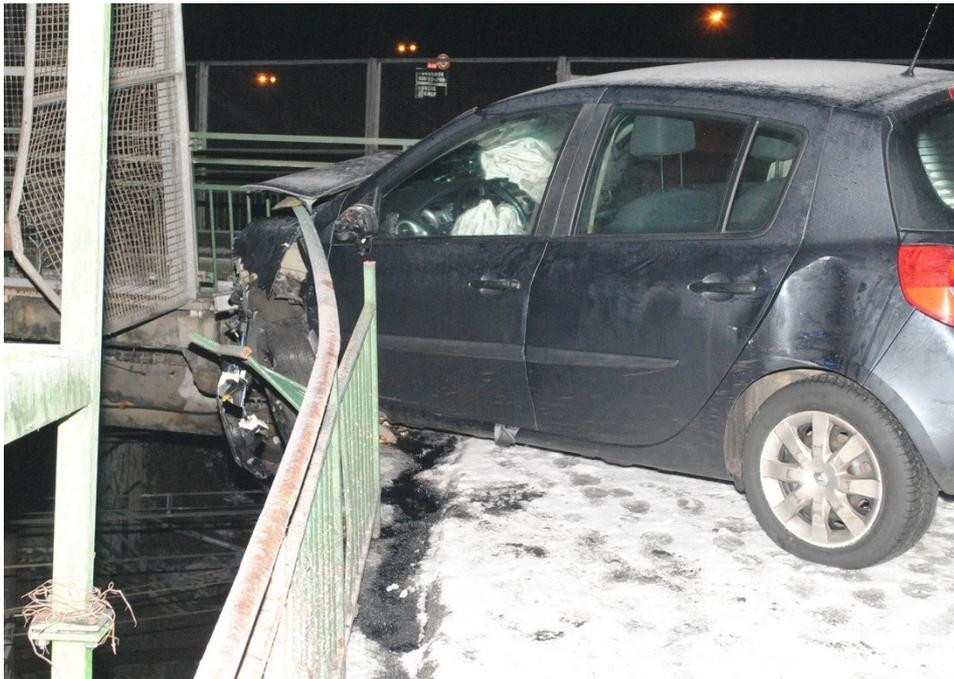
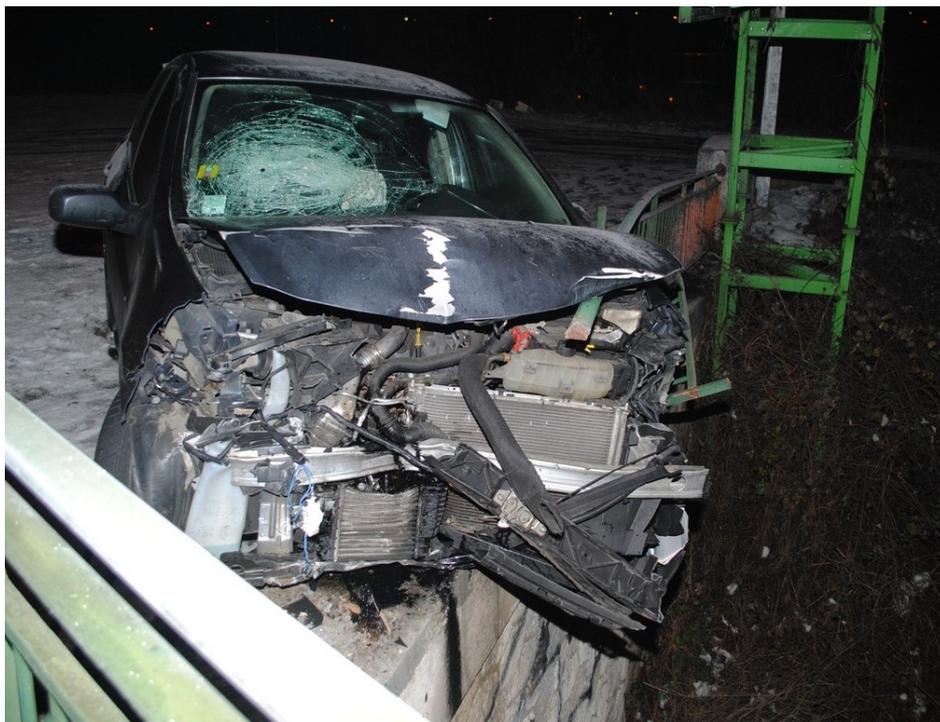
**Photos 13 et 14 : Vues de la Clio après la collision avec le parapet.
La trace laissée par l'arête du parapet de pierre est bien visible sur la photo 14**

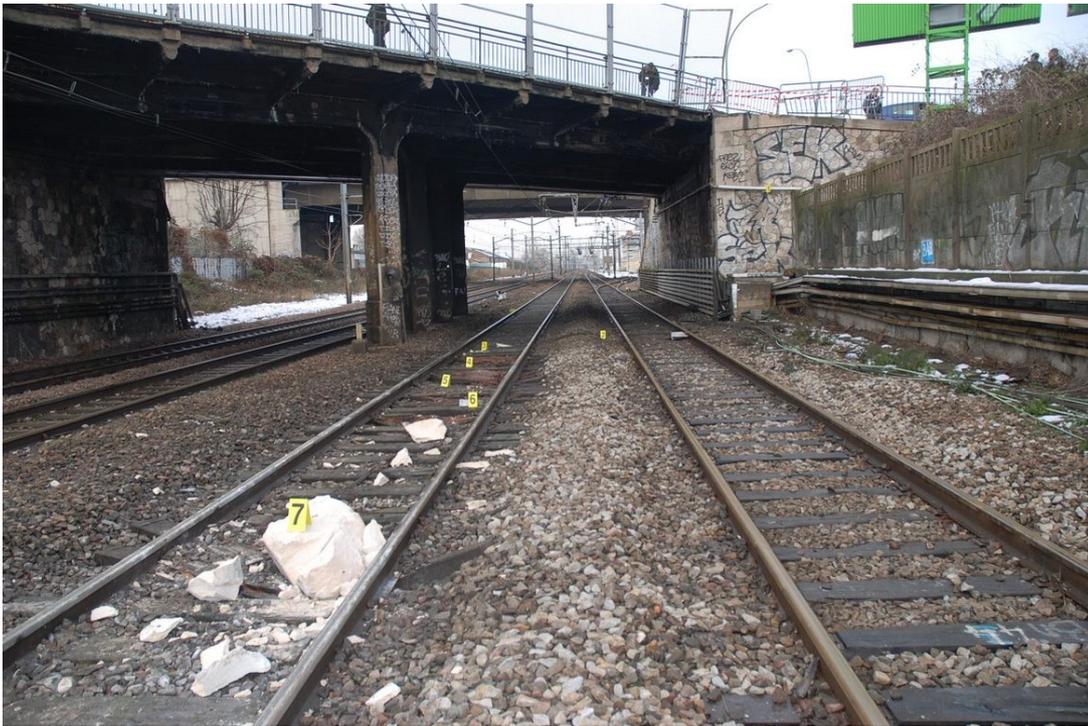
Photo 15 : Éléments du parapet sur les voies ferrées après l'accident

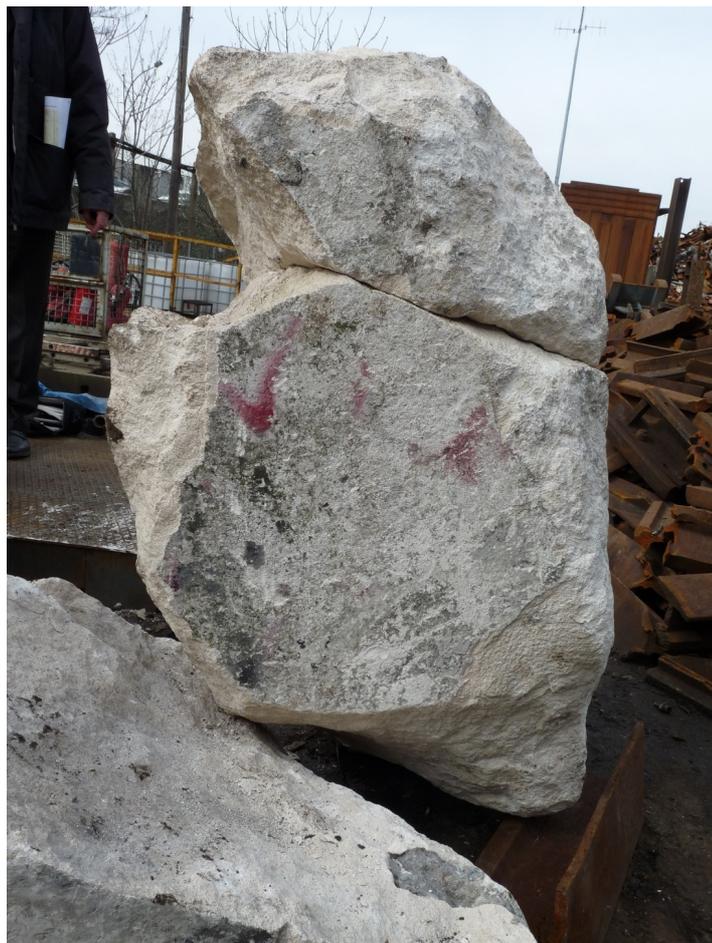
Photo 16 : Vue détaillée des éléments du parapet récupérés sur les voies ferrées après l'accident

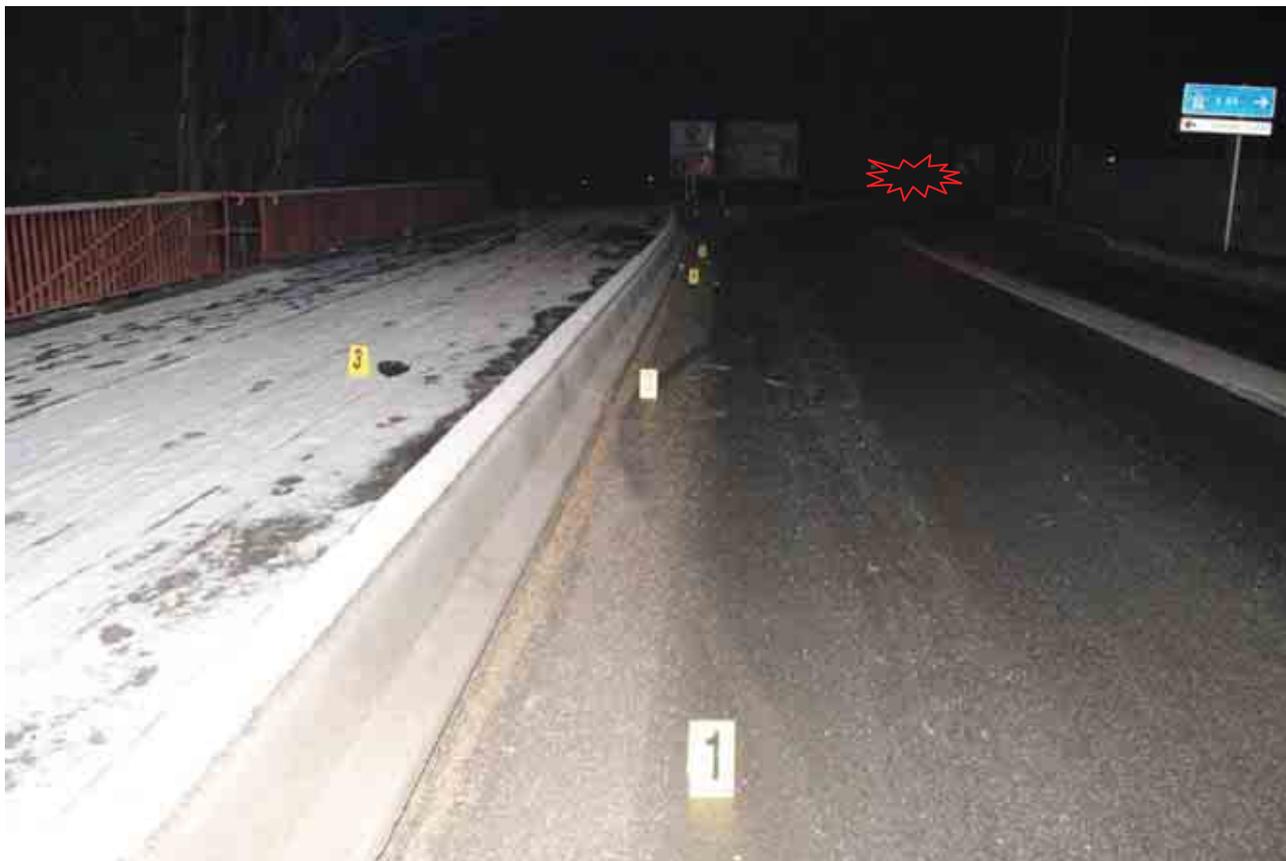
Sur le cliché N°26 - BRDP :

Des traces de roues sont visibles sur la voie de gauche dans le sens Choisy Le Roi – Vitry sur Seine. Elles se dirigent contre la bordure Autonor et s'en écartent après l'avoir heurtée.

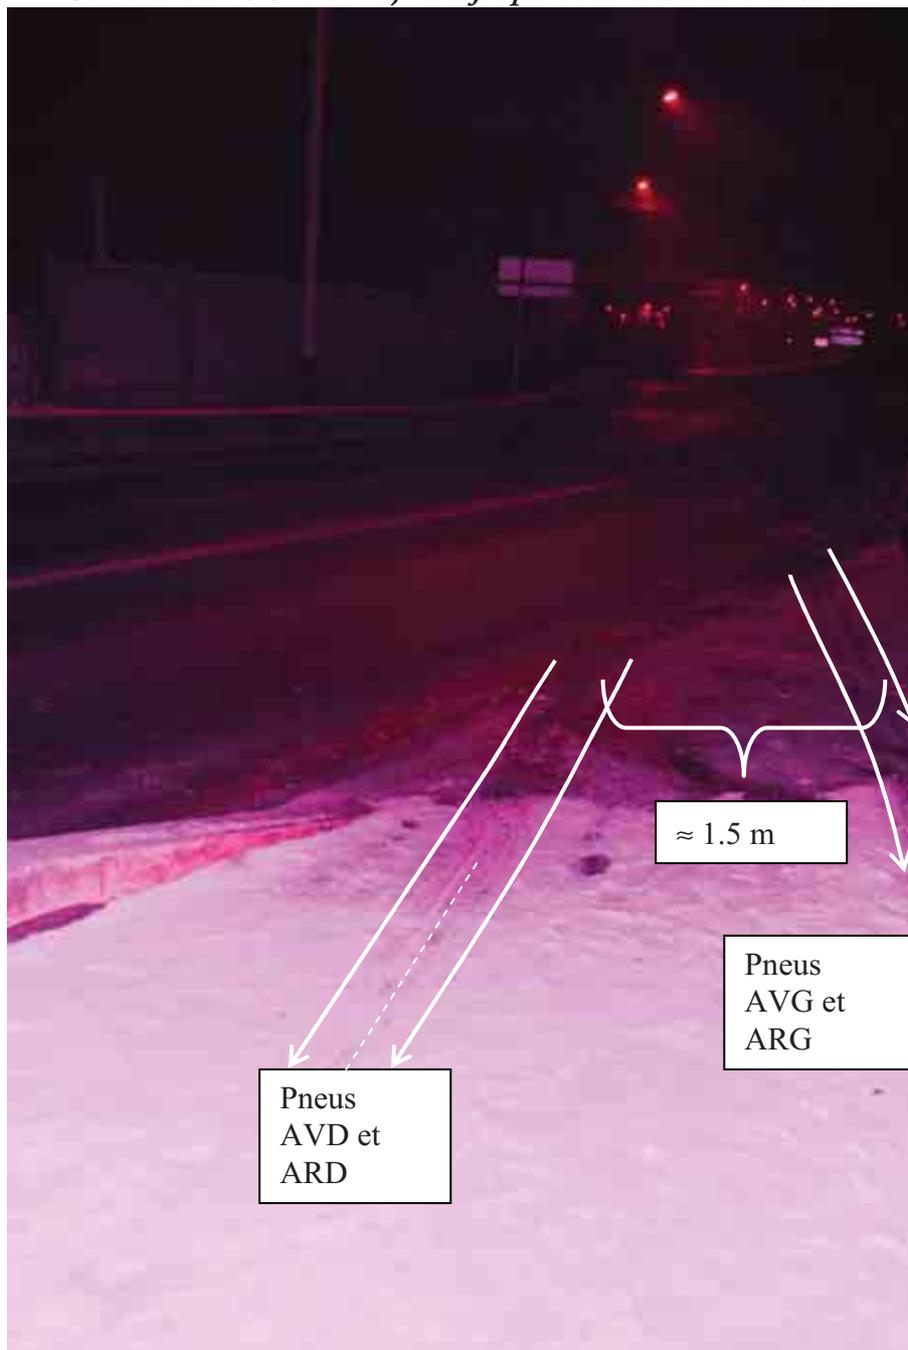
Sur le cliché N°89 BRDP, modifié par saturation comme suit:

Les quatre traces de roues qui finissent à proximité de la situation de découverte de la Renault Clio démontrent que celle-ci était en situation de glissement sur la chaussée avant de heurter le parapet. L'écartement de ces deux traces quasi parallèles est d'environ 1,5 mètres soit bien inférieure à l'empattement du véhicule de 2, 57 m. Il s'agit donc des traces de glissement des roues gauche et droite, l'avant et l'arrière étant légèrement décalés pour pouvoir distinguer deux traces de pneumatiques à chaque fois.

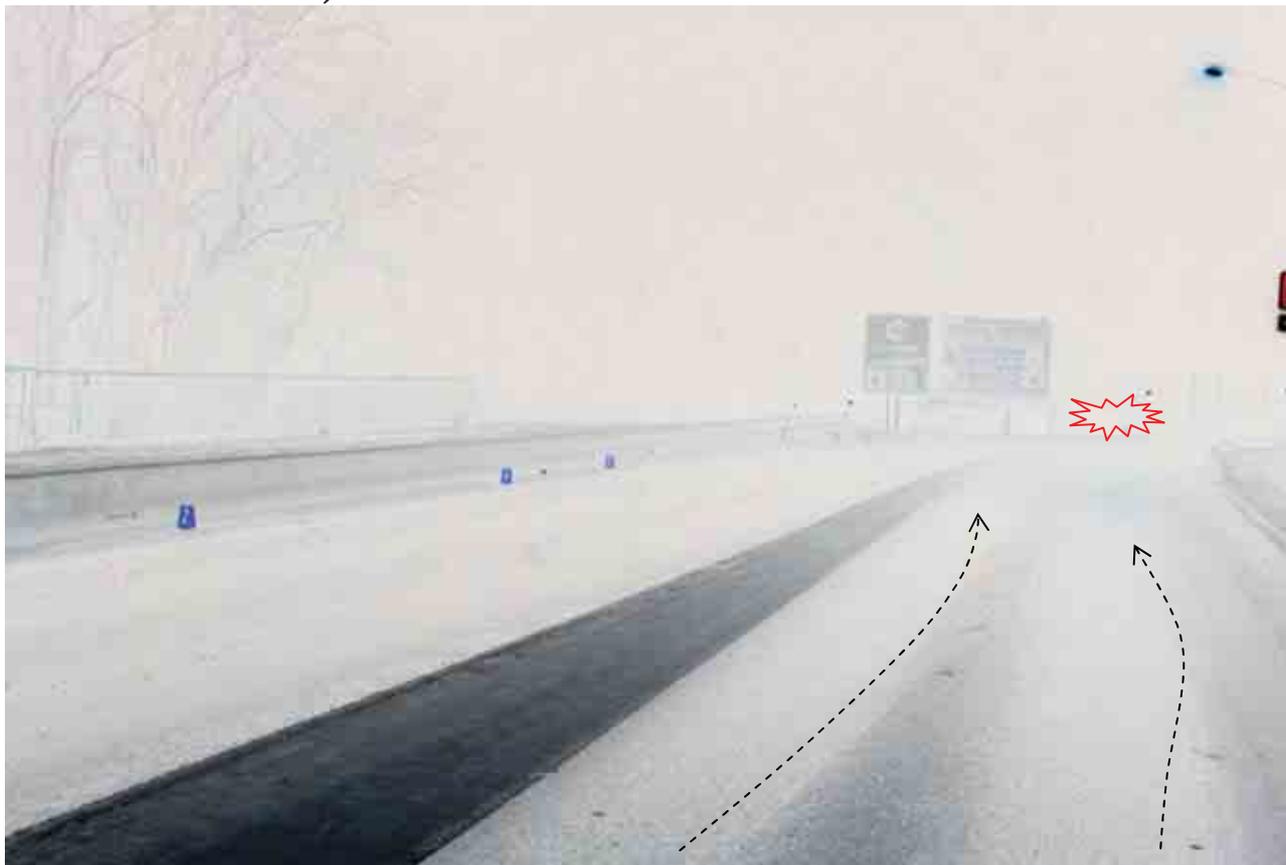
Sur le cliché N°25 BRDP, couleur inversée :

Je remarque une courbe formée par une trace de roue gauche et parallèlement une trace correspondante à droite.

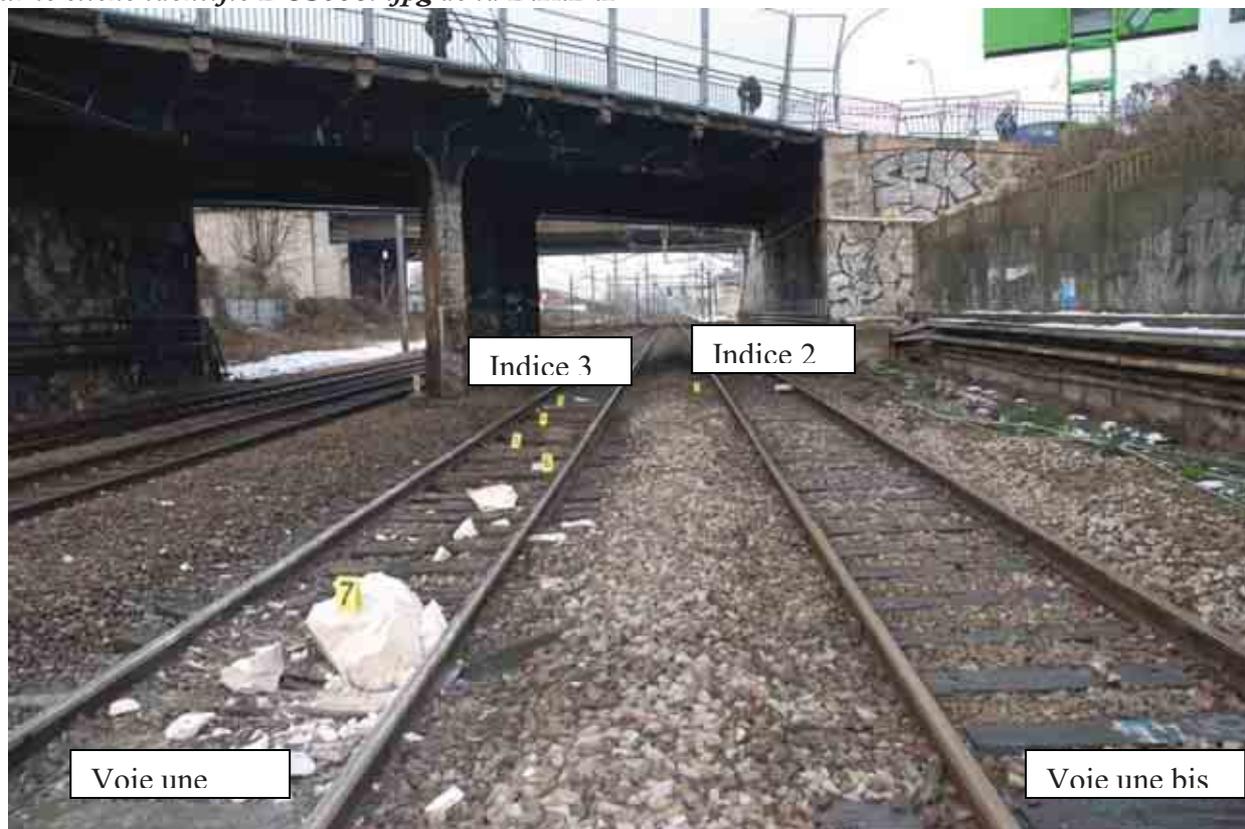
Sur le cliché identifié DCS0069.jpg de la B.R.D.P

- Un point de chute du parapet est remarquable sur le bord de la voie « une bis », (indice 2)
- Les traverses de la voie une sont déformées à partir du point identifié 3 sur la voie une, (indice 3)
- A partir de ce point, les morceaux de parapet cassés jonchent la trajectoire du train. (indices 4 à 7). Aucun morceau de parapet n'est retrouvé sur la voie « une bis ».

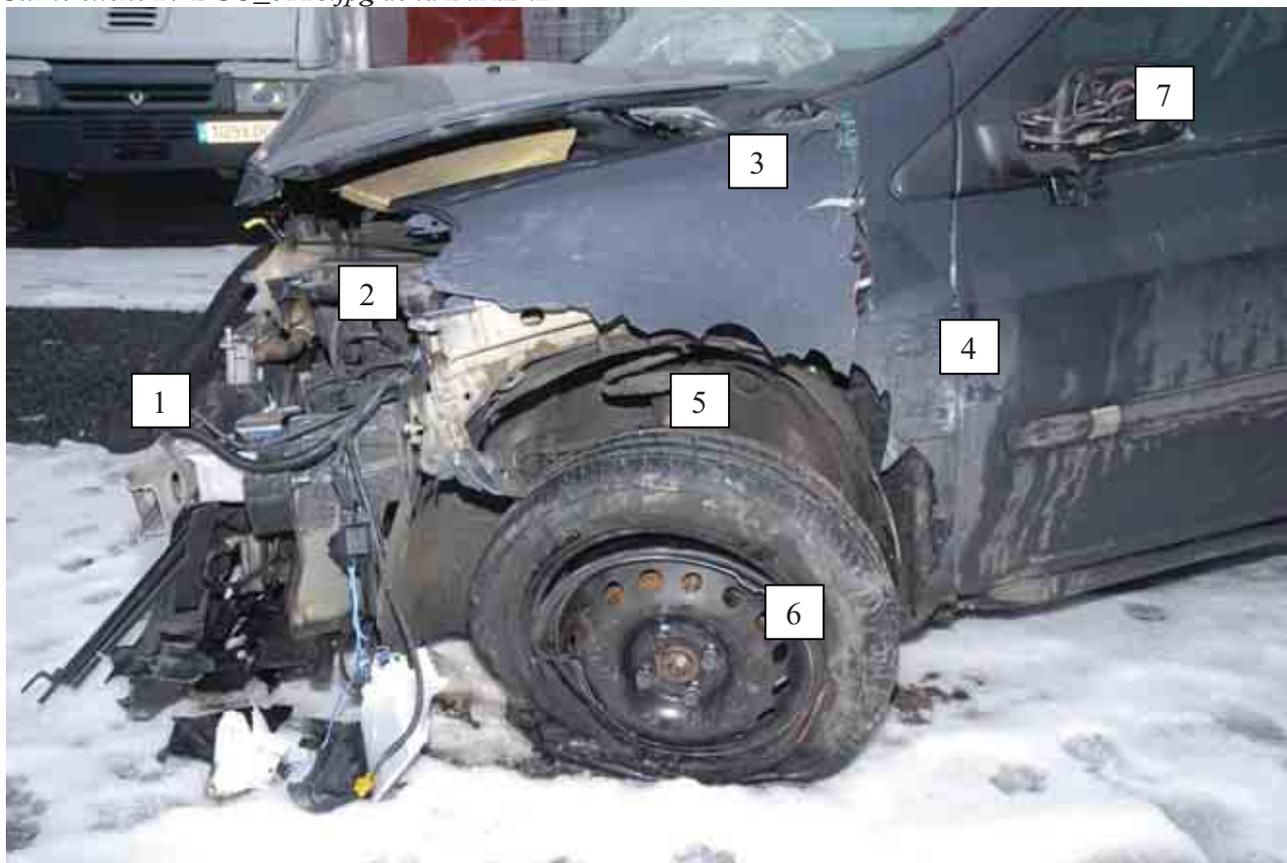
Sur le cliché N°DSC_0110.jpg de la B.R.D.P

Cette partie du véhicule n'a pas été en contact avec le parapet. Elle a cependant repoussé la barrière de couleur verte dont un élément a été retrouvé sur la voie du train en contre bas.

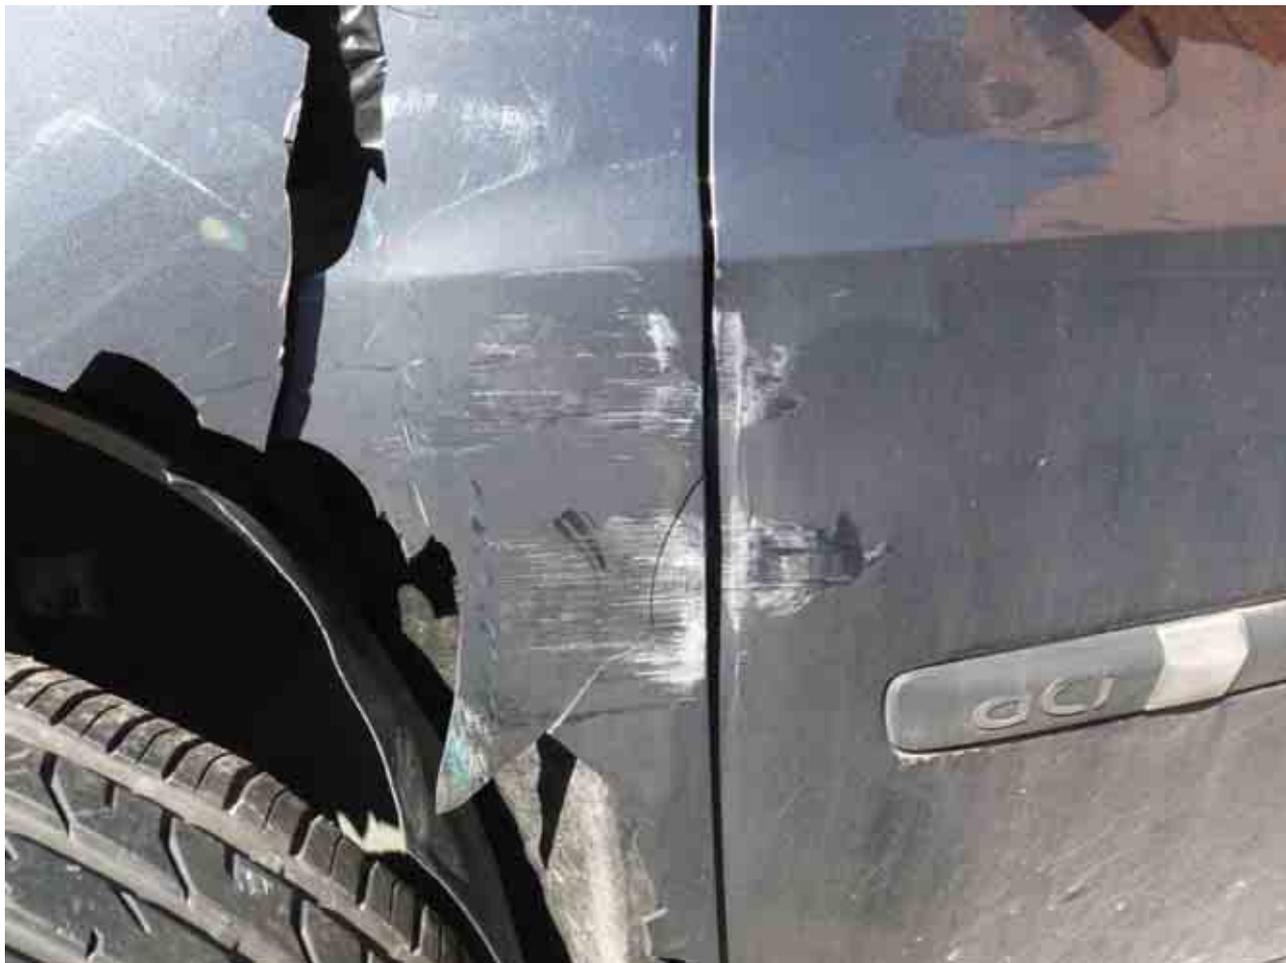
III.3.2.4 Le frottement sur l'aile avant gauche

La dégradation examinée consiste en de fines rayures horizontales qui débutent sur l'aile avant gauche en plastique déformable. La zone de frottement inférieure se situe entre 55 et 65 centimètres du sol, alors que la zone supérieure se situe entre 70 et 80 centimètres. En progressant vers des points de résistances, comme le bord de l'aile, puis la porte, les rayures s'accroissent, provoquent une zone de déformations sur la porte, et cessent. Le contact avec l'élément tiers, est rompu à l'aplomb du rétroviseur.

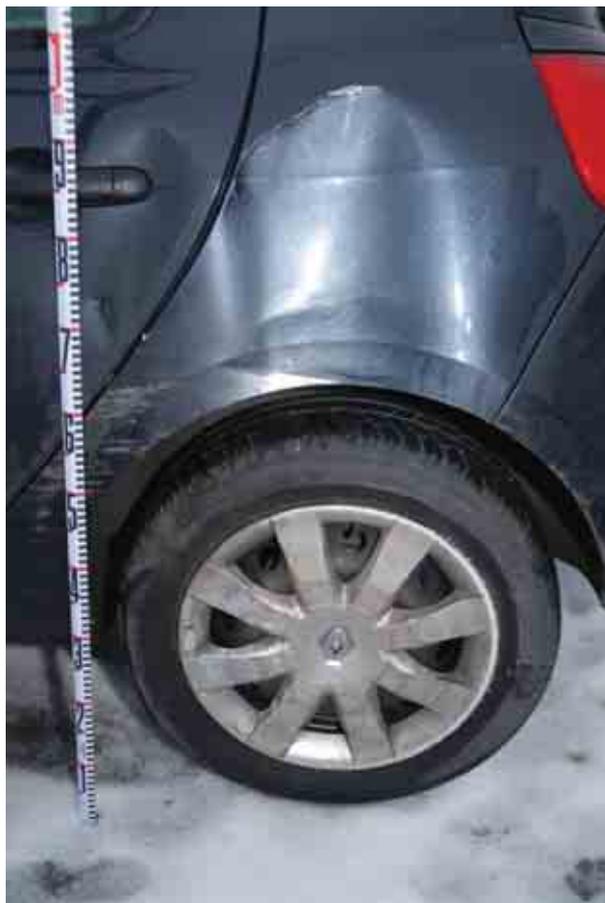
Ces déformations sont à rapprocher de l'impact entre la voiture et le poteau de soutien du panneau directionnel.

Sur le cliché N°36 agrandi, on distingue bien la présence sous l'essieu arrière de la voiture du poteau de soutien.

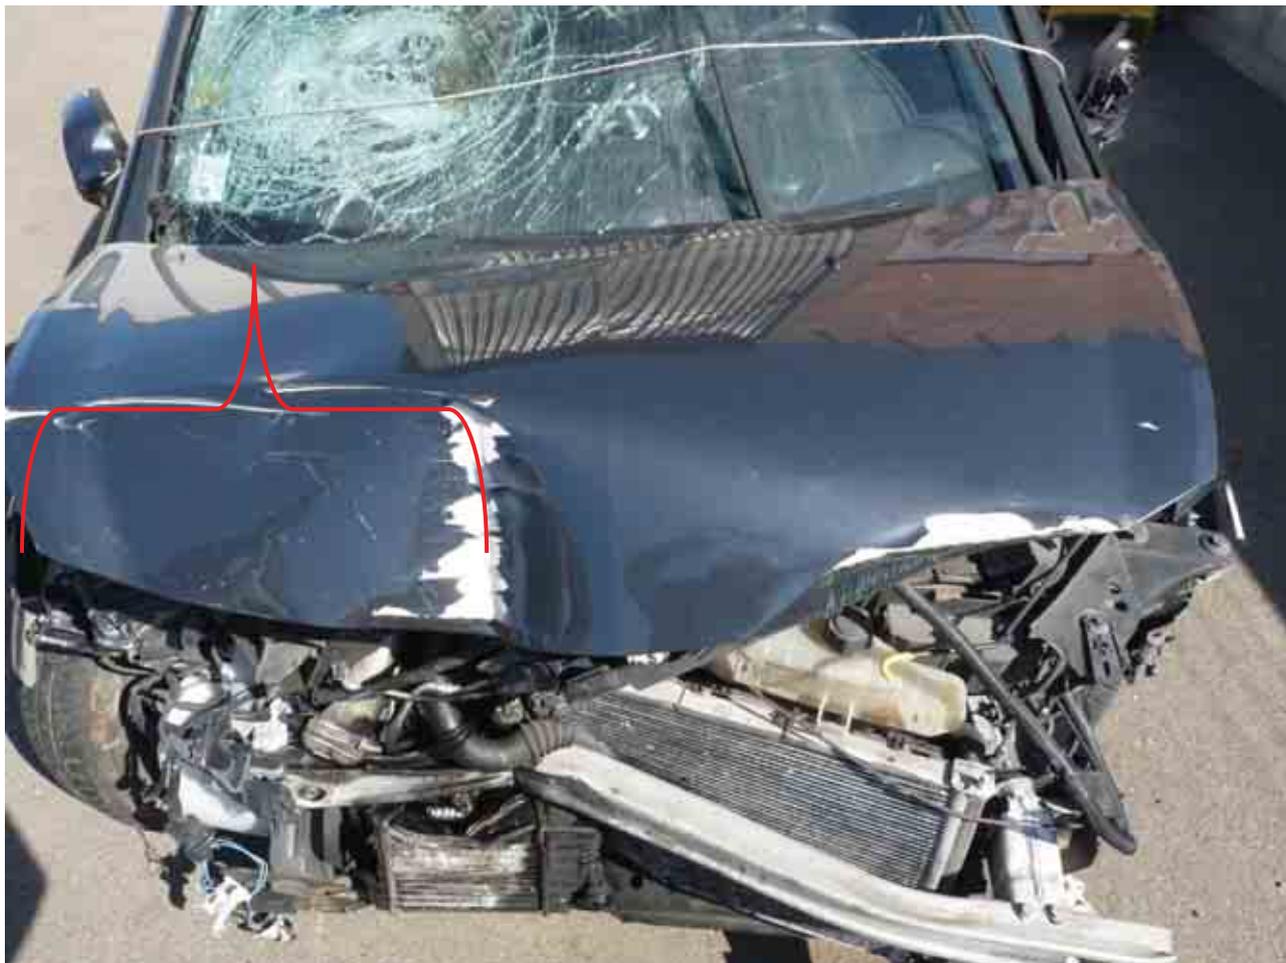
Vue de dessus de la face avant, la différence d'énergie absorbée lors de la collision entre les coté gauche et droit est visible. Les déformations côté droit mettent en évidence une collision avec un élément vertical et plan.

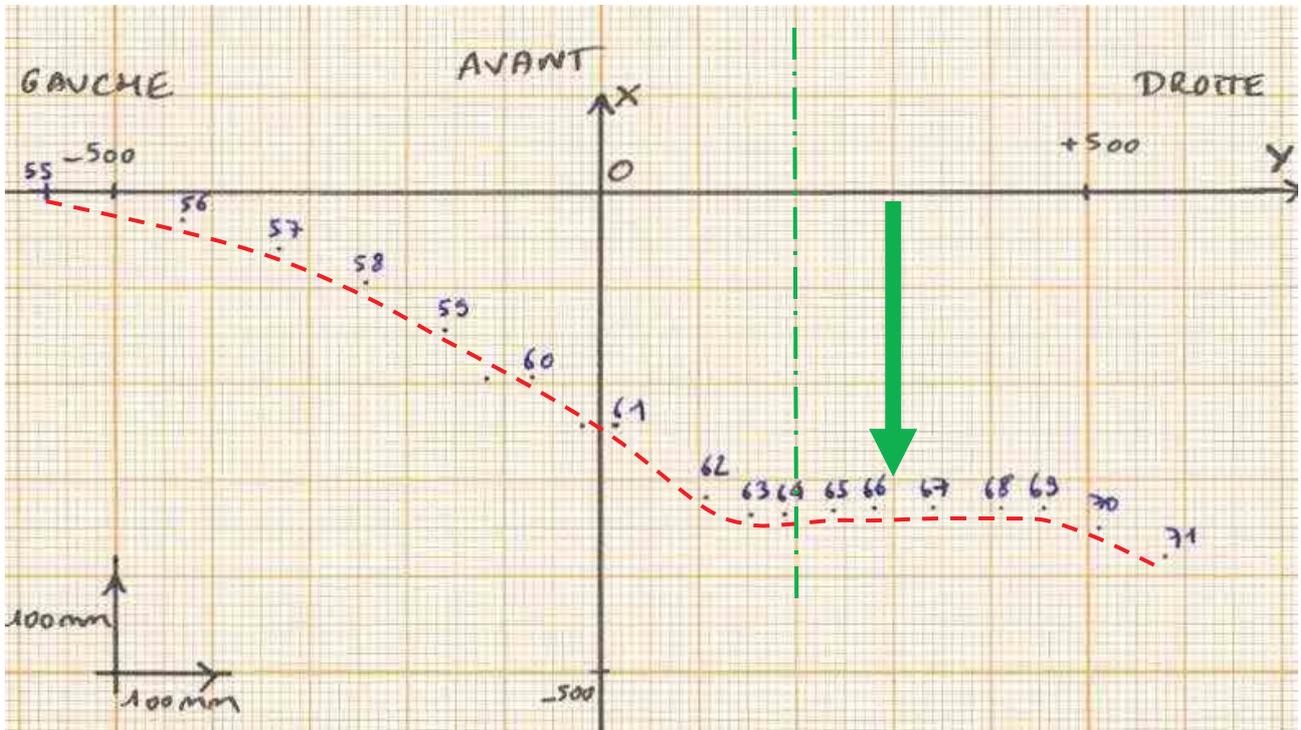
Le résultat de cette mesure donne une appréciation de la déformation globale de la face avant avec une partie plane remarquable située entre les points 63 et 69. **La ligne pointillée rouge représente la déformation de la traverse avant. Normalement, tous ces points se trouvent au-dessus de la ligne 0.**

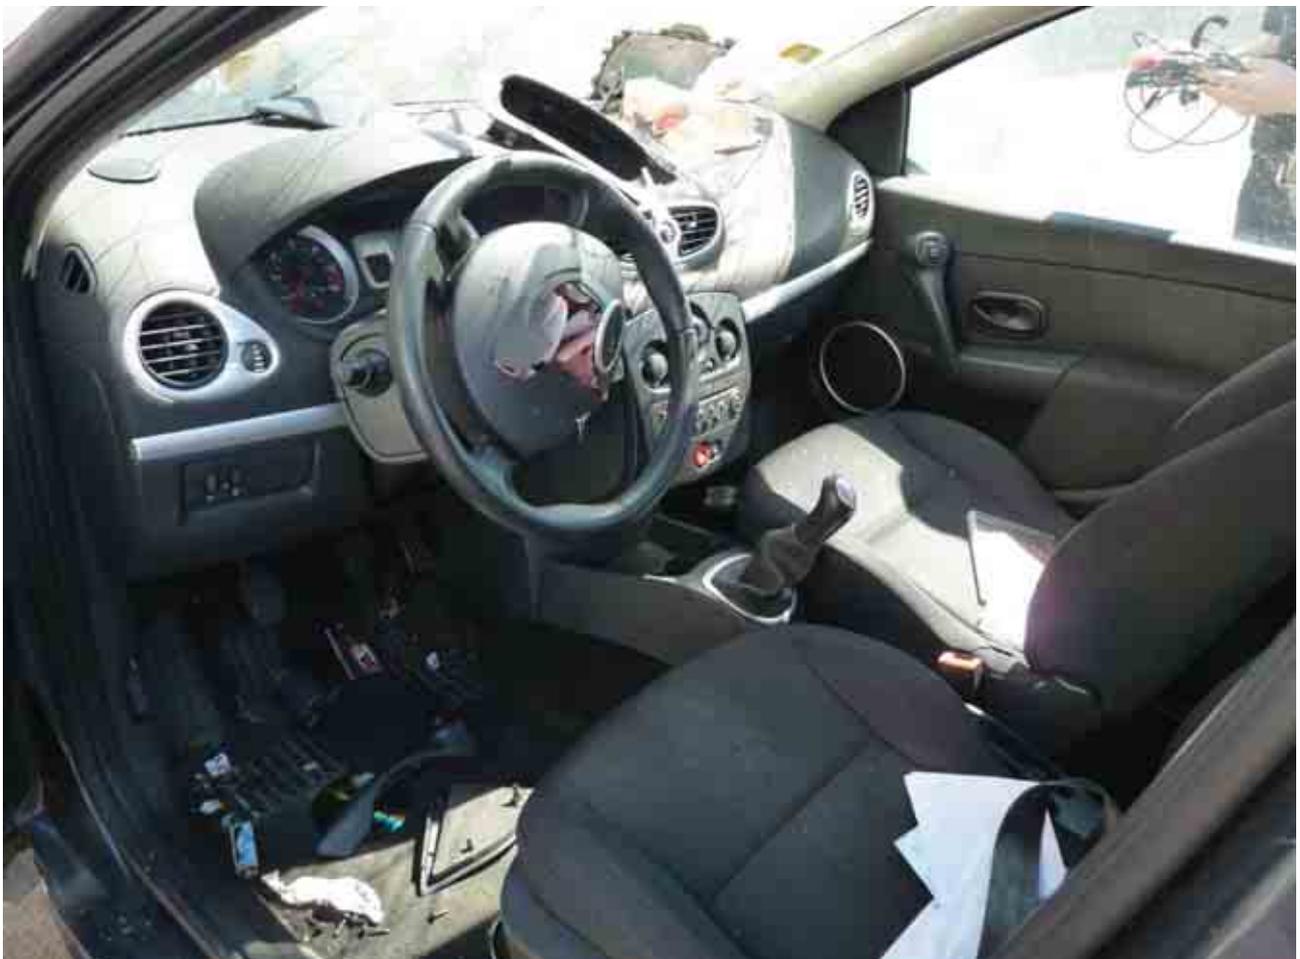
- Le siège passager est avancé au maximum,
- Le pédalier conducteur est libre,
- La boucle de ceinture conducteur est brûlée,
- La ceinture de sécurité passager est bloquée enroulée.

L'examen du poste de conduite montre que le conducteur était ceinturé. La position du siège passager ainsi que l'état de la ceinture n'indique pas la présence de passager avant. Les conditions dans lesquelles conduisaient le conducteur avec des bouteilles de soda et bière autour de lui, constituent un élément perturbant de la conduite.

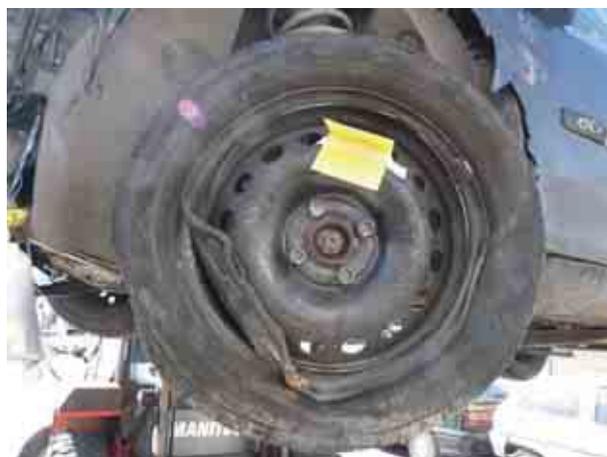
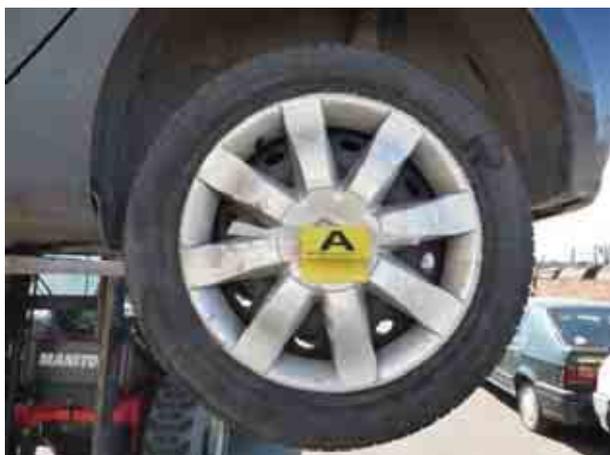
La roue avant gauche est équipée d'une enveloppe pneumatique de marque Continental Contipremiumcontact2 produit dans la 40^{ème} semaine de l'année 2005. L'enveloppe pneumatique est dégonflée, et l'épaisseur des sculptures de la bande de roulement est de 7.3 mm, soit en très bon état. Les flancs de l'enveloppe ne présentent pas de frottement particulier, mettant en évidence une utilisation sans pression. Deux impacts importants sont remarquables sur le talon de jante. Quelques marques de couleurs vertes sur la circonférence du pneumatique montrent un contact direct avec la barrière. Une légère abrasion latérale sur la bande de roulement confirme le glissement de la voiture au sol.

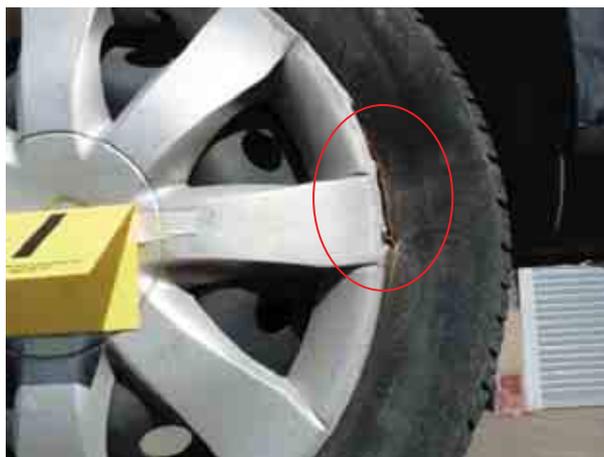
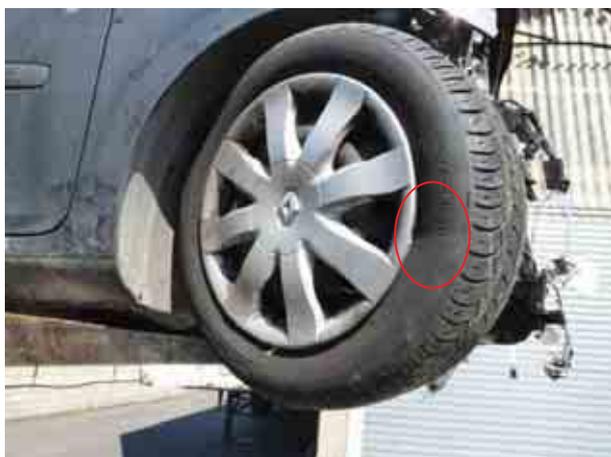
La roue arrière droite est équipée d'une enveloppe pneumatique de marque Michelin Energy X produite dans la 17^{ème} semaine de l'année 2007. Les sculptures de la bande de roulement mesurent 5 mm et sont conformes. Les flancs sont endommagés par des frottements jusqu'à mi-hauteur. Une déformation du talon de jante extérieur est remarquable sur une longueur d'environ 8 centimètres, consécutive à un choc contre une surface rugueuse pouvant correspondre à un trottoir.

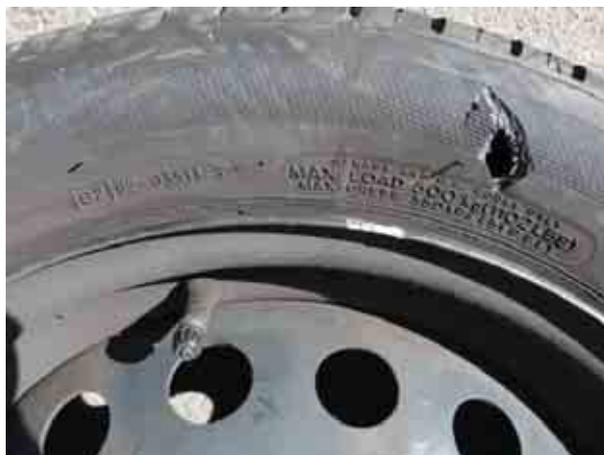
La roue de secours placée dans le coffre est équipée d'une enveloppe pneumatique de marque Michelin Energy X produite dans la 2^{ème} semaine de l'année 2009. L'enveloppe pneumatique est sectionnée sur son flanc externe à proximité d'une détérioration légère du talon de jante probablement consécutive à un choc contre un trottoir. Elle est identique en marque et semaine de production à celle de la roue avant droite. L'épaisseur des sculptures de l'ordre de 7 mm est similaire à la roue avant droite. Il est donc probable qu'elle ait récemment servi à remplacer la roue avant gauche.

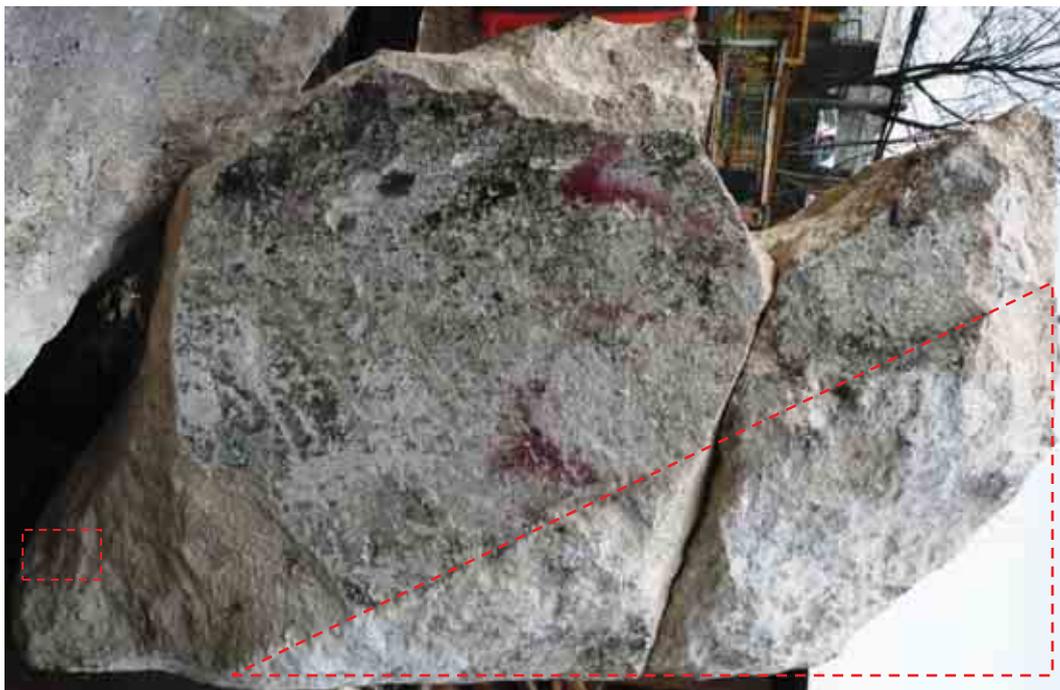
Face Nord reconstituée

Des inscriptions de couleurs rouges sont visibles, avec les tirefonds et la base triangulaire restée sur le socle. A gauche, nous retrouvons la fixation de la traverse basse de la barrière Est (rectangle pointillé).
