BEA-TT

*Rapport d'enquête technique
sur le déraillement d'un train du RER C
survenu le 20 décembre 2009
à la suite de la chute d'un bloc de parapet
à Choisy-le-Roi (94)*

mars 2011

Affaire n° BEATT-2009-012

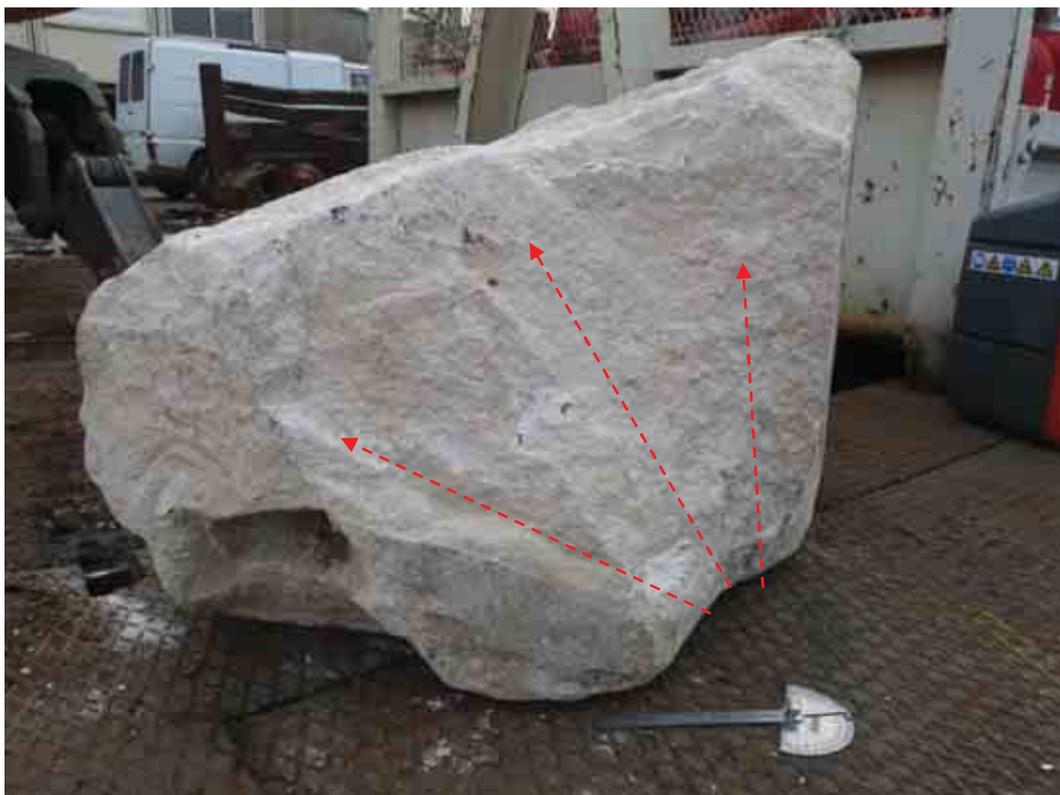
Face Est reconstituée

Sur la face Est incomplète, je remarque une dégradation importante de l'arête du parapet séparant les faces Est et Nord à partir de 10 cm du sol, dans le sens de la trajectoire de la voiture. Sur cette partie du parapet, une marque traversant le parapet en diagonale est remarquable. Elle peut correspondre à la collision avec le sabot de protection inférieur du train.

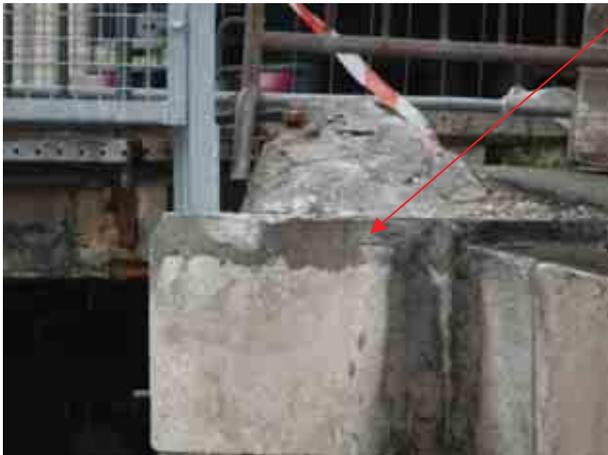
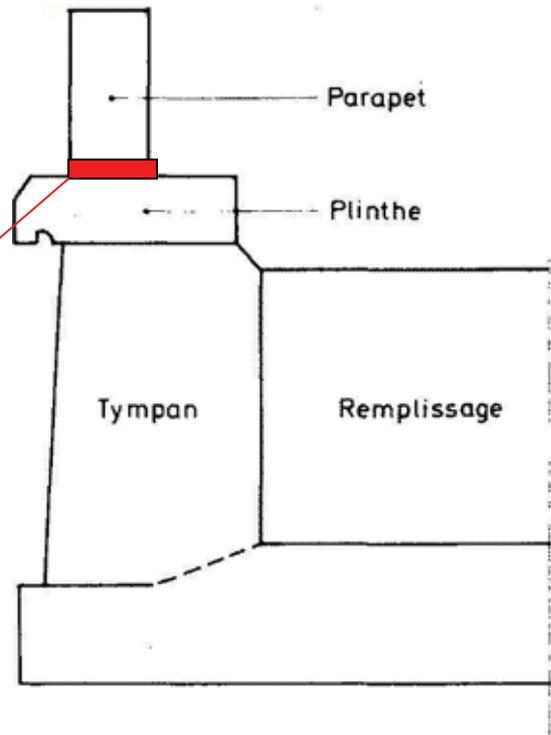
Le socle est constitué d'une semelle en mortier d'environ 7 centimètres, qui est posée sur la plinthe du pont. Celle-ci a été réalisée pour stabiliser le parapet et vraisemblablement, pour permettre son scellement avec des clavettes.

Sur le socle, les emplacements des clavettes sont bien visibles, mais aucunes n'a été retrouvées a proximité ou sur les voies.

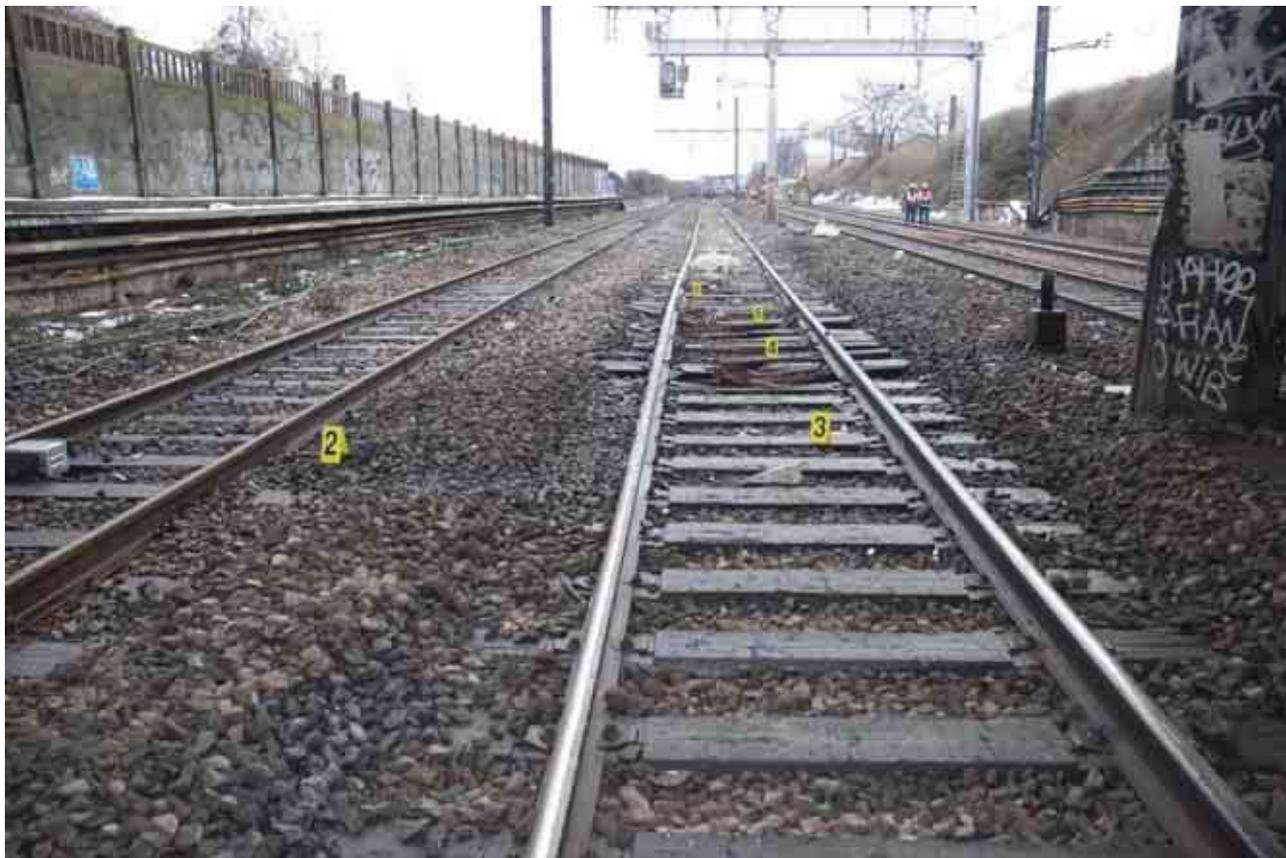
Un impact figurant sous l'indice 2, montre cependant que le parapet a été projeté depuis son socle en un seul bloc sur la voie une bis et qu'il a rebondi sur la traverse de chemin de fer pour s'immobiliser environ 6 minutes avant le passage du train sur la voie une.

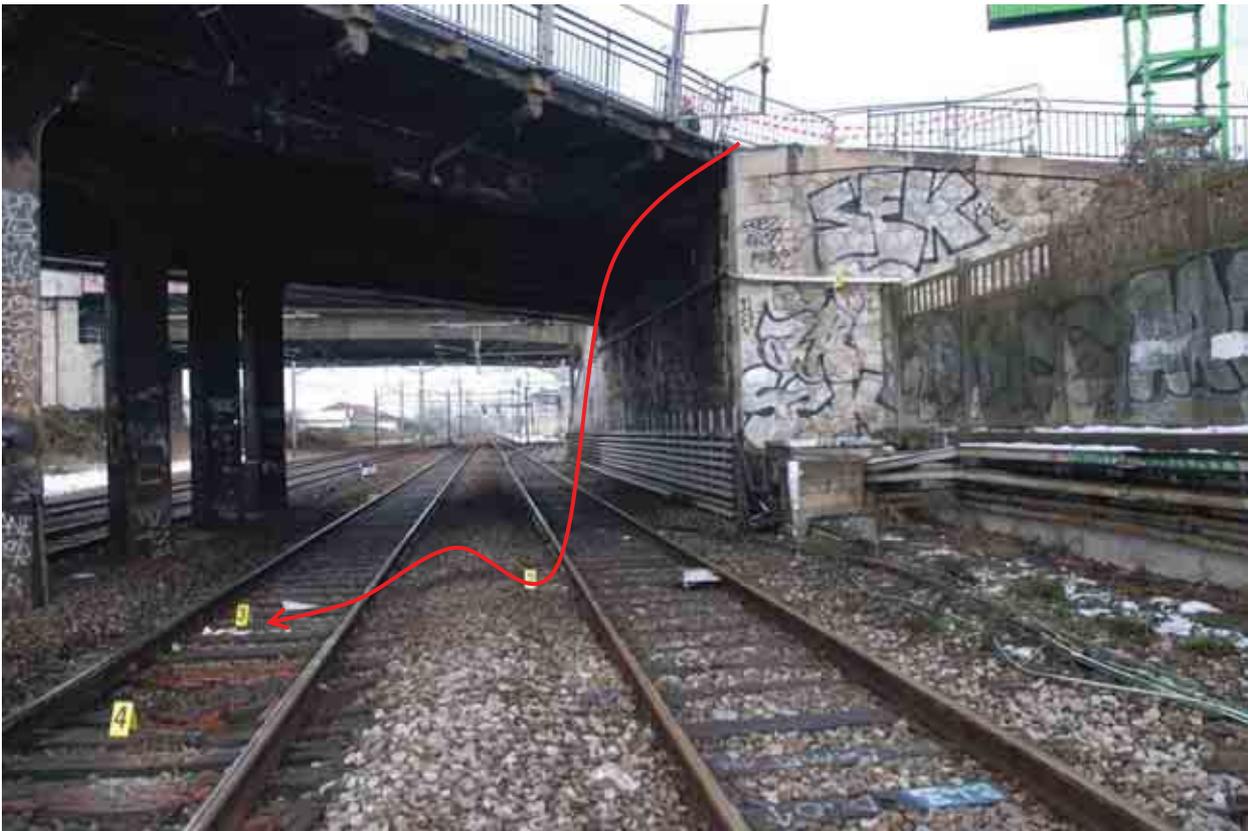
Evaluation de la trajectoire du parapet.

Ce bloc était posé sur une semelle appliquée sur la plinthe du pont. Il était encollé avec un mortier fin et ne disposait d'aucun dispositif d'arrêt en translation. Il comprenait sur deux cotés des fixations de barrières et un garde corps. Du coté Ouest (Choisy le Roi), une fissure importante à sa base trouvait naissance à l'implantation de la barrière de voute.
