# BEA-TT

## *Rapport d'enquête technique sur la collision du 25 septembre 2009 entre un train de fret et un poids lourd sur le passage à niveau n°77 à Lалуque (40)*

août 2010

Affaire n° BEATT-2009-008

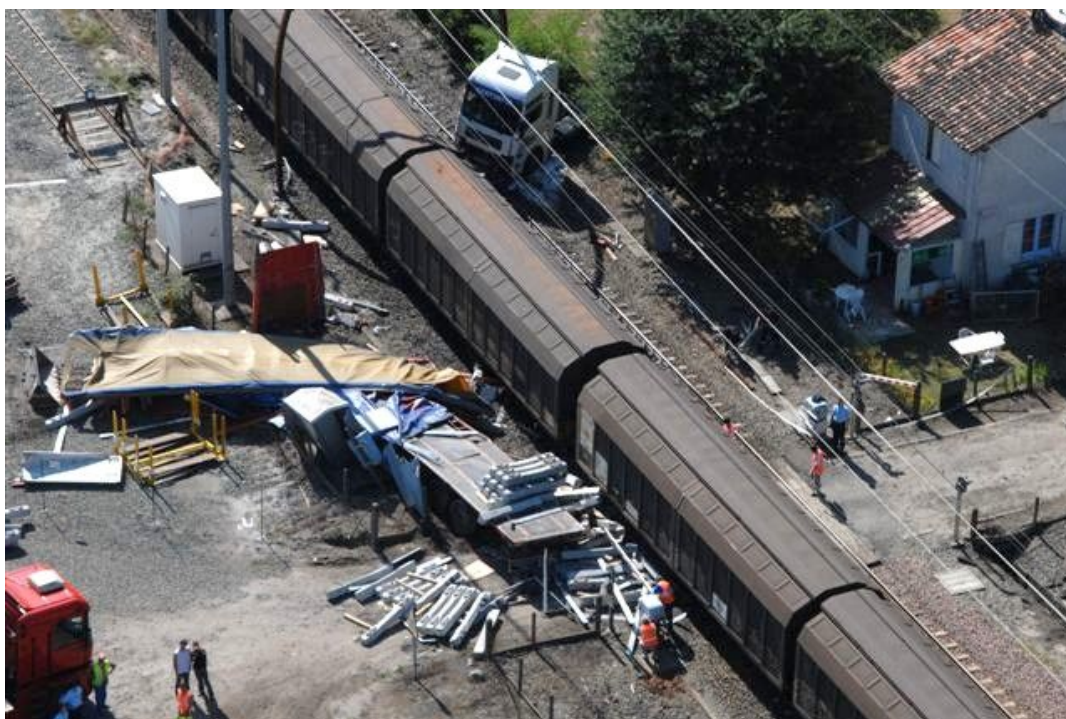
Les installations du PN sont avariées ainsi qu'un support caténaire. L'avant de la locomotive est gravement endommagé. La semi-remorque est entièrement détruite et son chargement est répandu. Le tracteur routier est fortement endommagé.

Les deux voies sont obstruées ; la voie 1 par le train de fret immobilisé, la voie 2 par le tracteur de l'ensemble routier et des éléments de son chargement. Le trafic ferroviaire est entièrement interrompu sur la section de ligne concernée.

Figure 1 : vue de l'accident

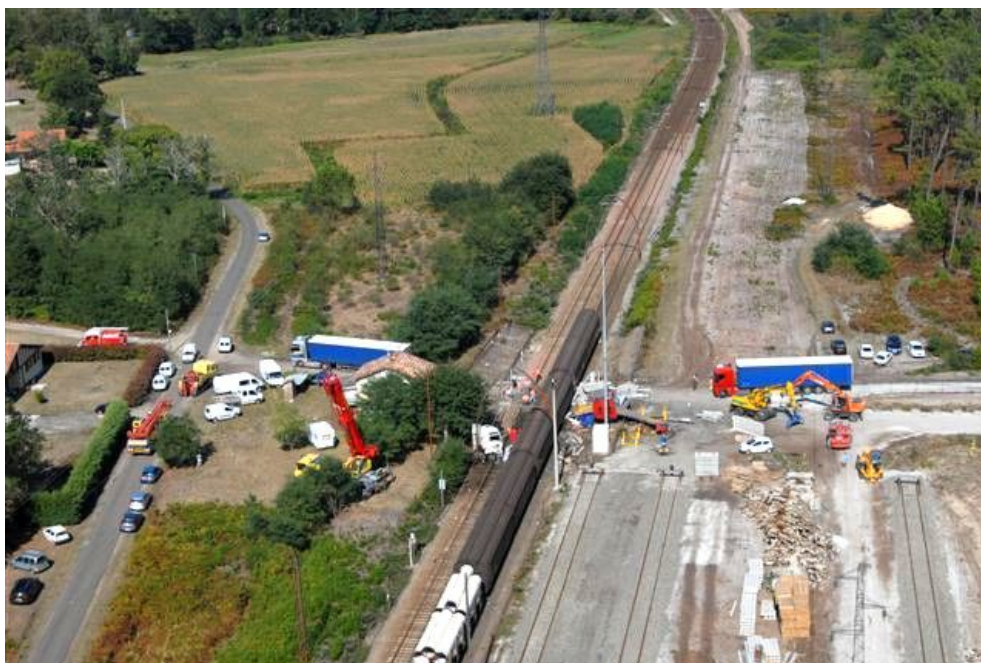
Les installations du PN sont détériorées ainsi qu'un support caténaire. L'avant de la locomotive est enfoncé, le tracteur est fortement avarié, la semi-remorque est détruite et son chargement est répandu.

*Figure 4 : vue générale du PN après l'accident*

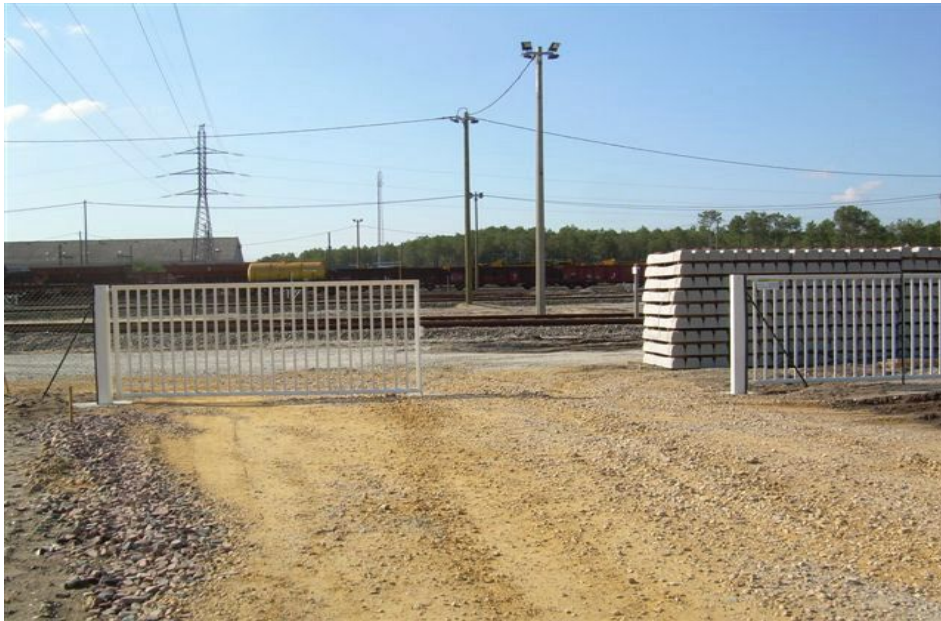
Il déclare également avoir signalé au responsable du chantier des traverses que le stockage des traverses juste à côté du portail Est était gênant et qu'il fallait les enlever.

*Figure 12 : vue du portail principal et du stockage provisoire de traverses*

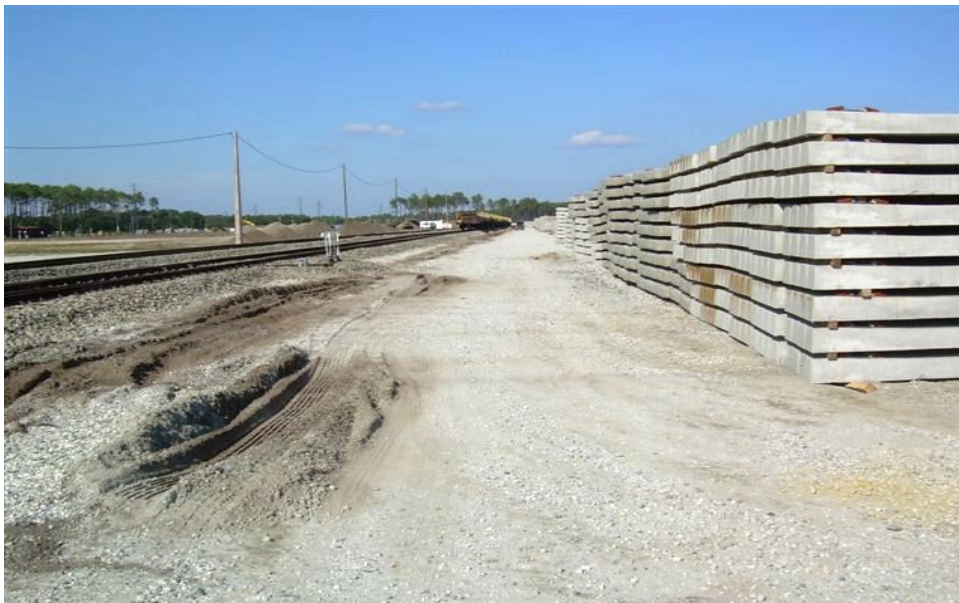
Après la mise en place du crochet et des chaînes, le camion enlisé est tiré par la chargeuse et remis sur la piste. A ce stade, le chauffeur demande aux agents présents comment rejoindre le plus sûrement son point de déchargement. On lui conseille alors de ressortir et d'emprunter le chemin de contournement externe, comme son collègue.

*Figure 13 : la piste principale avec le stockage provisoire de traverses à droite et les traces d'enlèvement du camion à gauche*

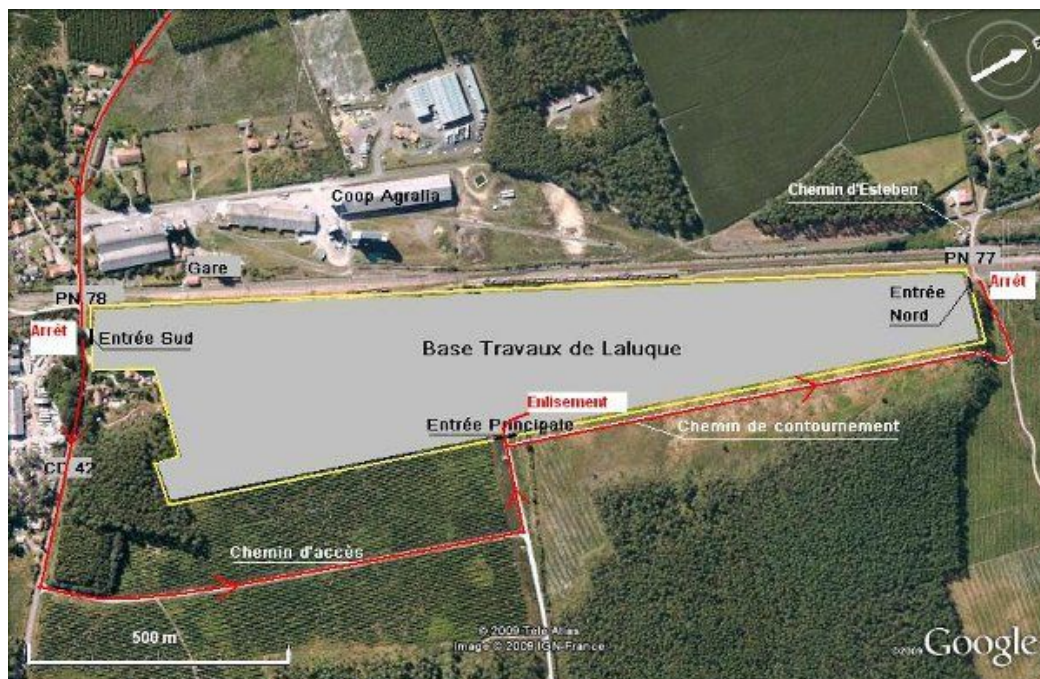
Figure 13 : parcours de l'ensemble routier accidenté (en rouge)

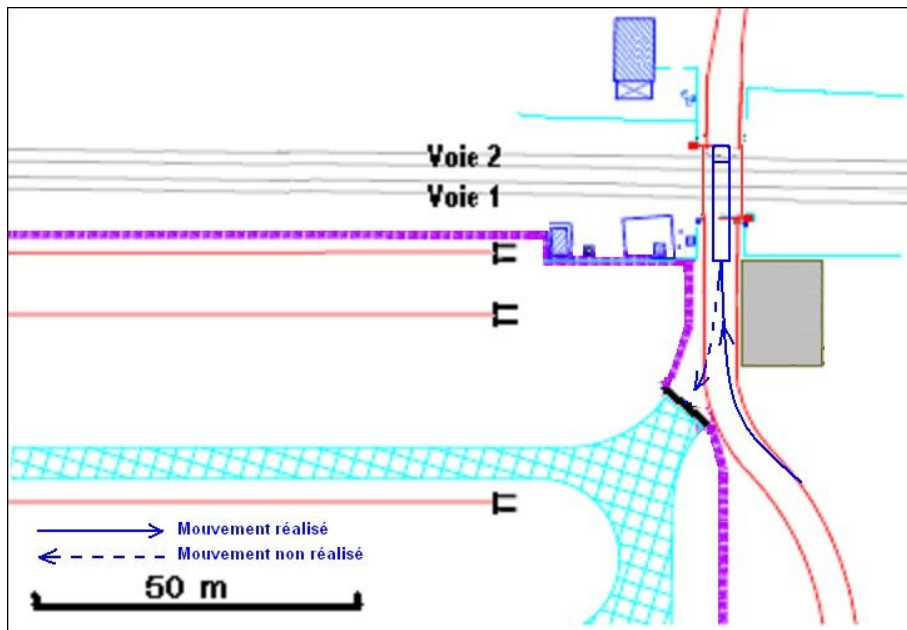
Sur les directives de son collègue, le chauffeur du camion n°1 entreprend la manœuvre consistant à s'avancer en direction du PN pour ensuite rentrer dans le site en marche arrière.

Figure 15 : mouvements du camion n°2 au portail Nord

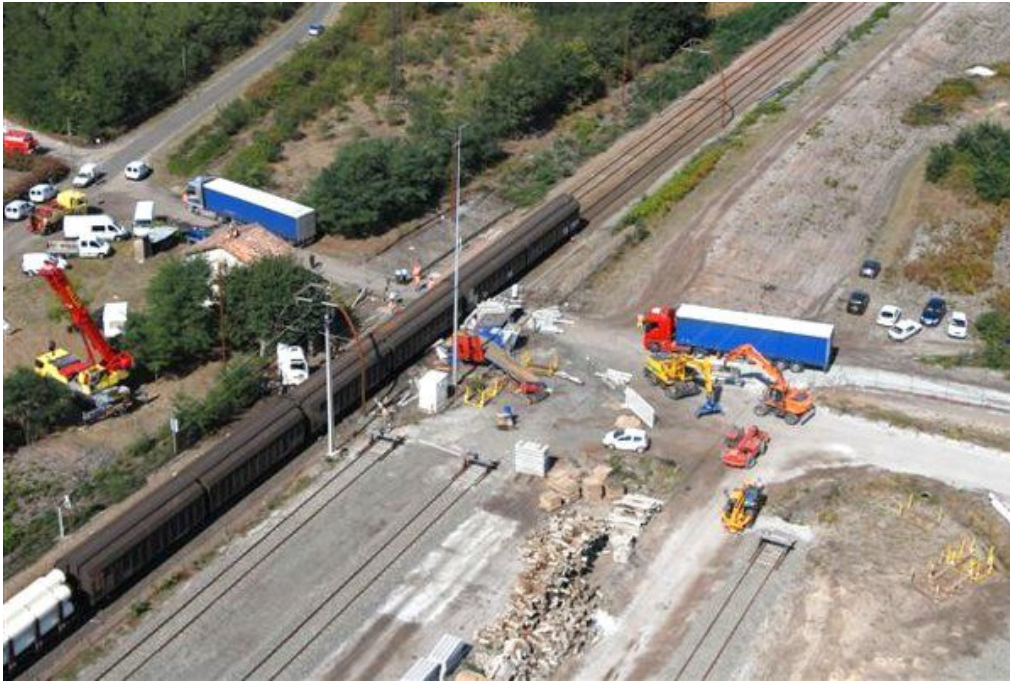
Malgré le déclenchement du freinage d'urgence par le conducteur du train, la locomotive heurte la semi-remorque à 60km/h, la coupant en deux et projetant le tracteur contre un poteau caténaire. Il est alors 12h46.

Figure 16 : vue générale après l'accident

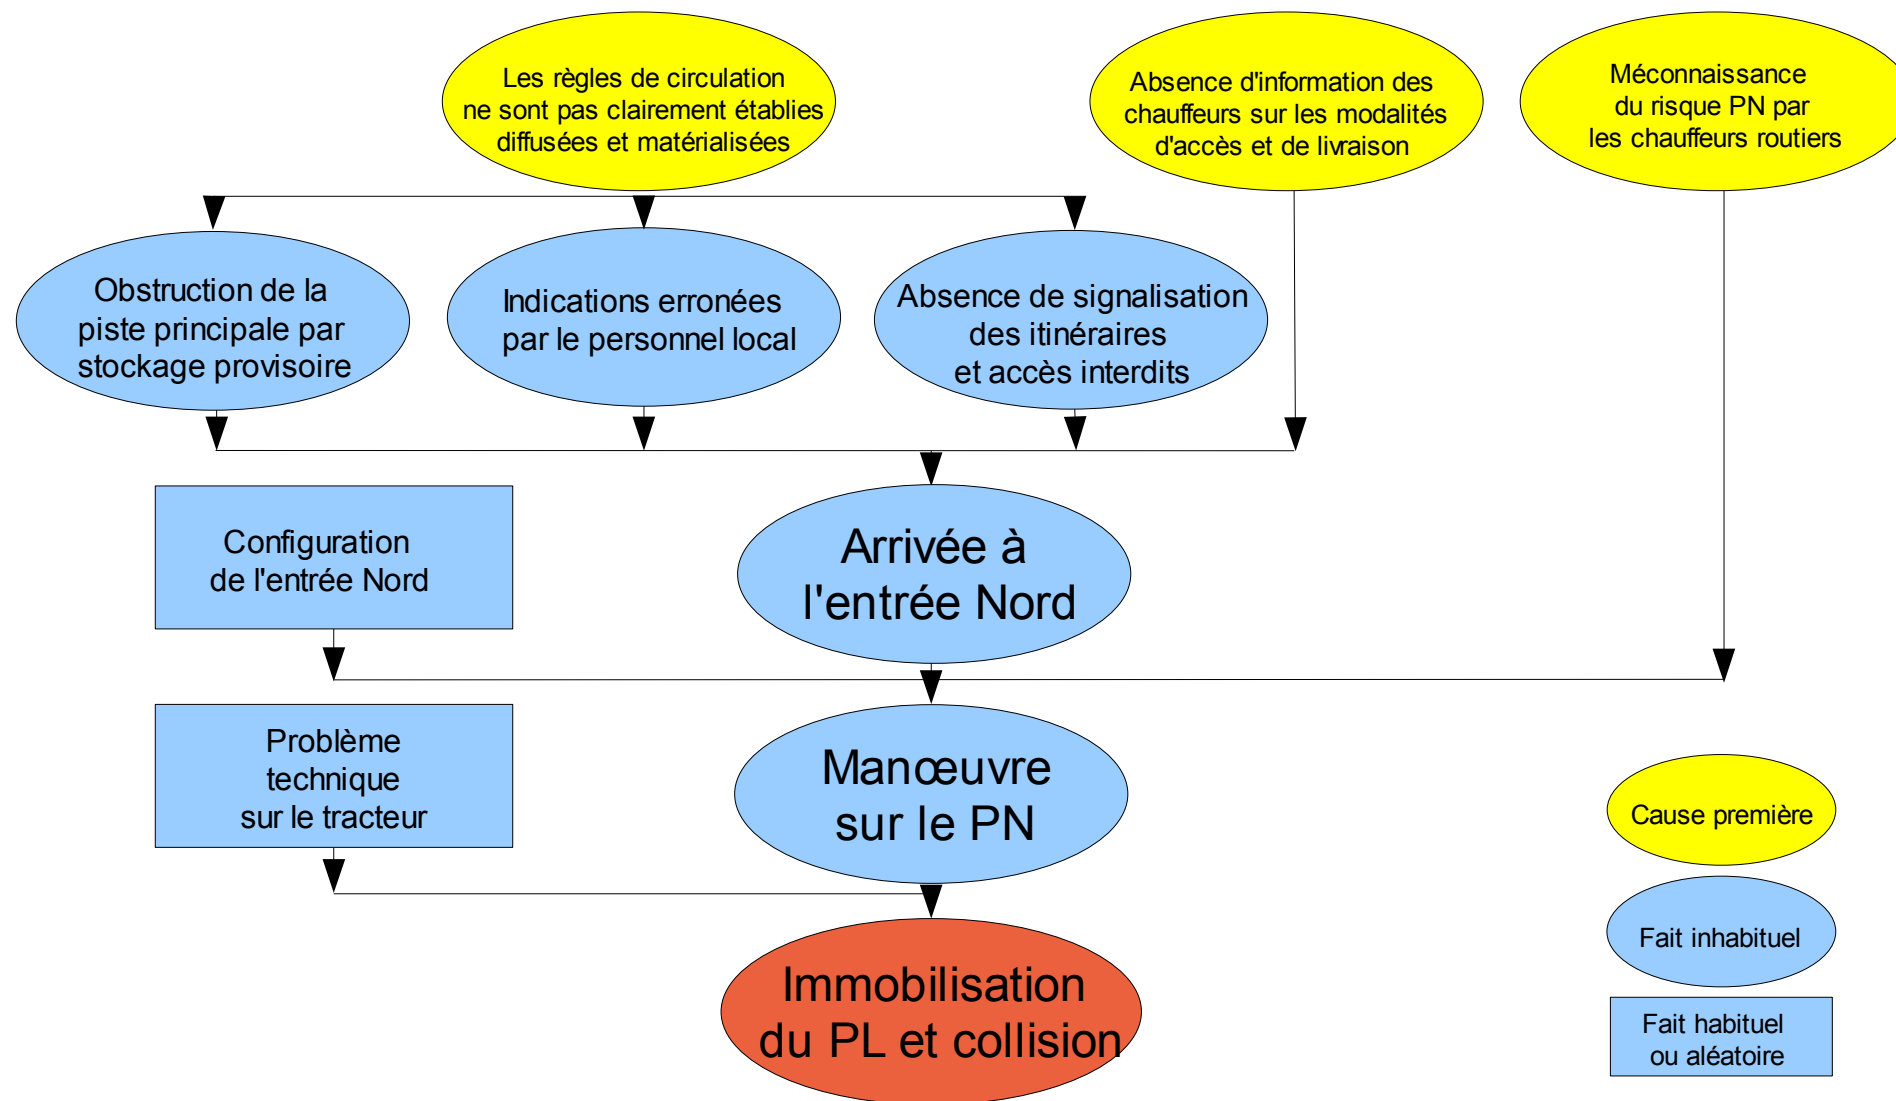
## Arbre des causes simplifié de l'accident de Lалуque

Les investigations réalisées conduisent à retenir l'arbre des causes simplifié ci-contre.

La cause première liée à l'erreur de conduite ou à l'avarie technique n'a pas pu être explorée faute d'éléments.

La cause immédiate de l'accident est l'immobilisation intempestive du poids-lourd lors de la manœuvre effectuée sur le passage à niveau.

- la cause directe de l'immobilisation, liée à une éventuelle erreur de conduite ou à une défaillance technique, qui n'a pas pu être précisément déterminée ;
- la sous-estimation du risque PN par le conducteur routier en cause, le conduisant à exécuter une manœuvre comportant un risque d'immobilisation sur le PN ;
- l'absence d'information des deux conducteurs routiers impliqués sur les modalités d'accès et de circulation sur le site, les conduisant à suivre les indications erronées des personnes présentes sur les lieux ;
- le manque de clarté, de diffusion et de matérialisation des règles de circulation en vigueur sur la base travaux, conduisant les personnels travaillant sur la base à encombrer indûment la principale piste de circulation interne et à donner aux conducteurs routiers des indications et des directives erronées.

**Formaliser le processus de mise en exploitation des sites ferroviaires, destinés à recevoir des livraisons par transport routier, de façon à garantir que les conditions nécessaires à la sécurité des circulations routières, à l'intérieur du site et à proximité, soient assurées dès la mise en service.**

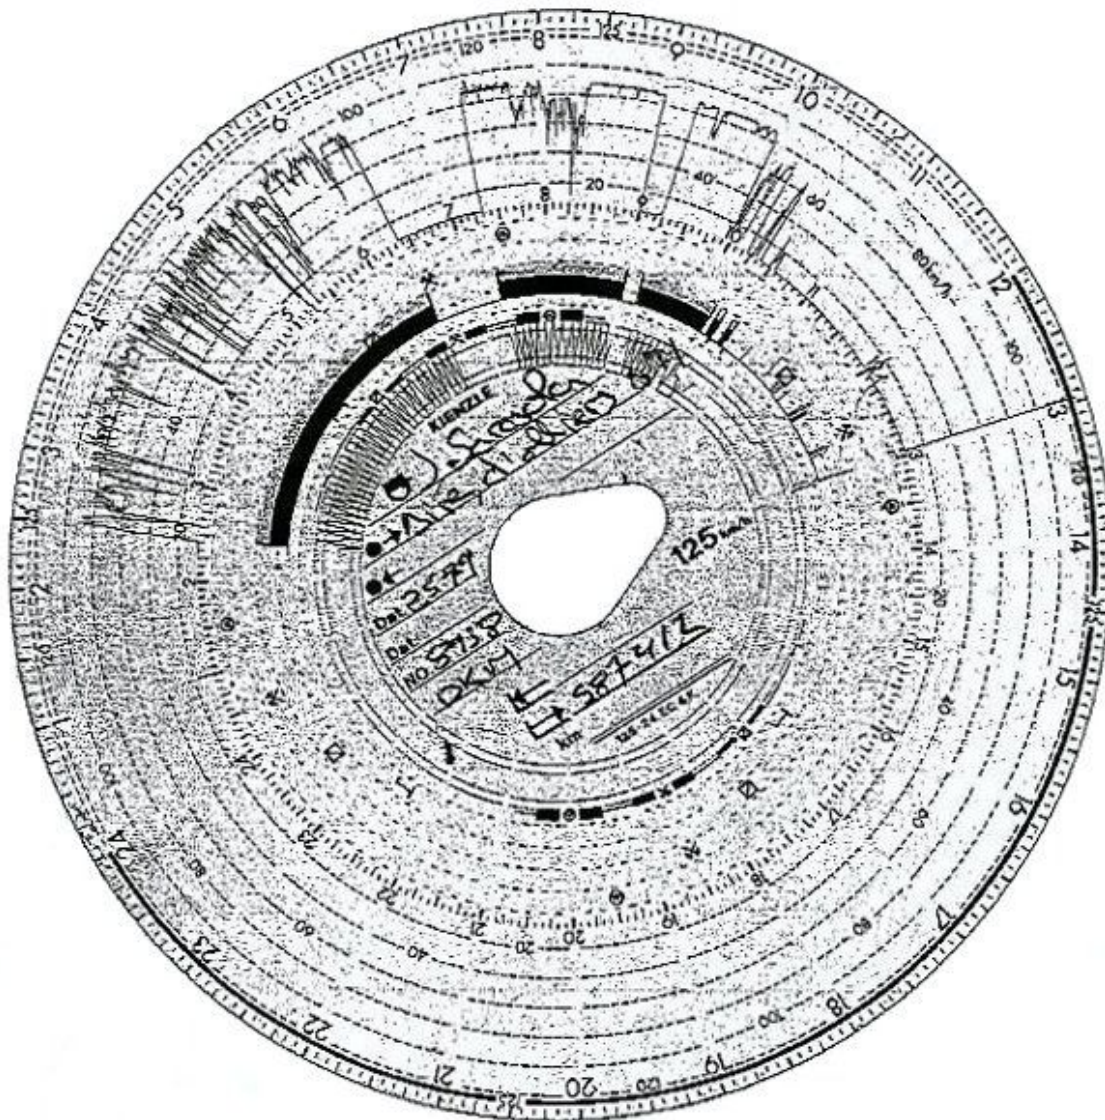
## Annexe 4 : Disque chronotachygraphique du 25/09/2009

Le non-respect, la veille de l'accident, de la réglementation européenne sur les temps de conduite par le chauffeur routier, mis en évidence par l'enquête et évoqué au point 4.1, ne semble pas devoir être retenu dans les causes de l'accident.

Conduite : De 02h25 à 06h25 soit un total de 04h00  
 Repos : De 06h25 à 07h20 soit un repos de 55 minutes  
 Conduite : De 07h20 à 09h00 soit un total de 01h40  
 Repos : De 09h00 à 09h15 soit un repos de 15 minutes  
 Conduite : De 09h15 à 10h35 soit un total de 01h20  
 Repos : De 10h35 à 12h56 soit un total de 02h21 (Pendant cette période,  
 il manœuvre plusieurs fois son véhicule)
