Bureau d'enquêtes sur les Accidents
de transport terrestre

Rapport d'étape sur le déraillement de wagons de matières dangereuses le 22 mai 2010 à Neufchâteau (88)

Affaire n° BEATT-2010-008

**Rapport d'étape sur le déraillement
de wagons de matières dangereuses
le 22 mai 2010 à Neufchâteau**

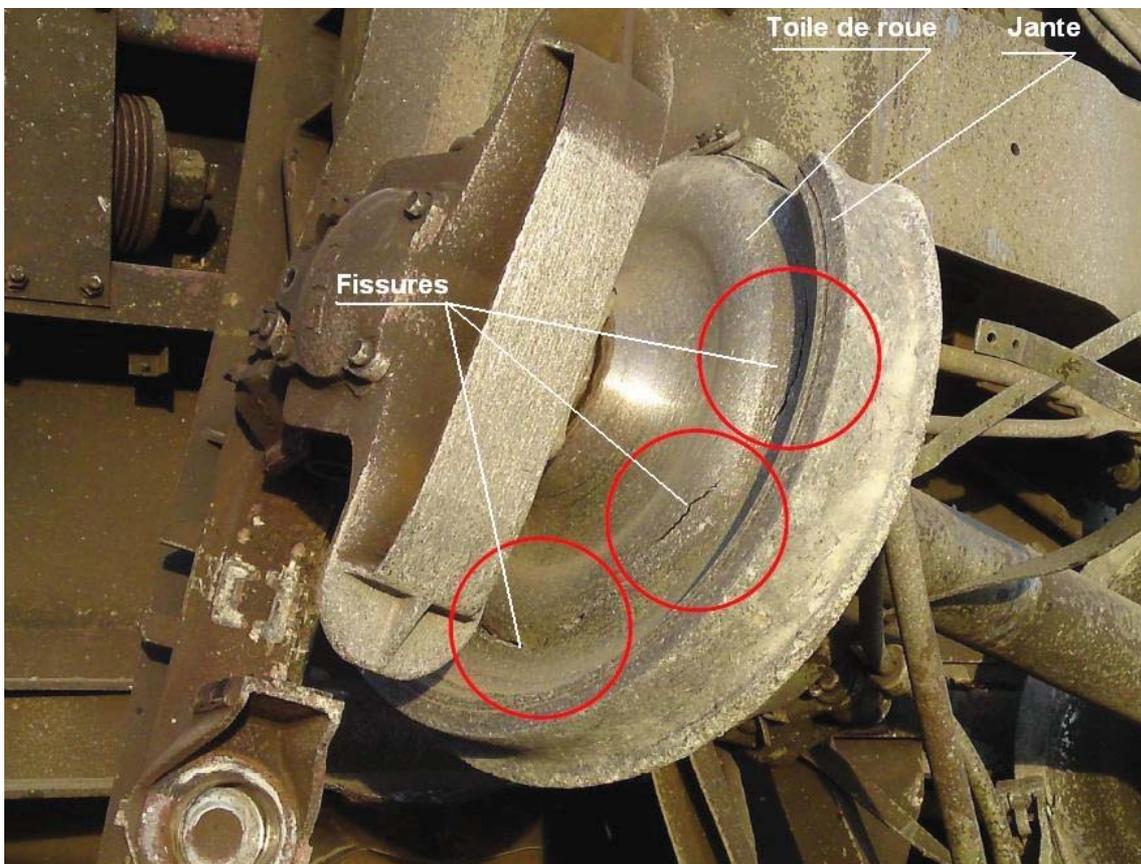
La roue avant gauche du premier wagon déraillé est cassée. Un tiers environ de la jante est manquant et la toile de roue présente des fissures circulaires dans une zone située à 300mm environ de l'axe.

Figure 1 : Vue de l'essieu avarié, sur le wagon déraillé et couché

L'essieu comportant la roue rompue, porte le n° 543205. Cette roue porte le n° de coulée B8924 ; l'autre roue de l'essieu, qui n'est pas fissurée, porte le n° de coulée B8581.

La cause immédiate du déraillement du premier wagon accidenté est probablement la rupture de sa roue avant gauche, consécutive à une fissuration en service au niveau de la toile de roue.
