décembre 2009

**Bureau d'Enquêtes sur les Accidents  
de Transport Terrestre**

Affaire n° BEATT-2008-13

**Rapport d'enquête technique  
sur la collision du 7 juillet 2008  
entre un TER et un poids-lourd  
sur le passage à niveau n° 19  
à La Roche-en-Brenil (21)**

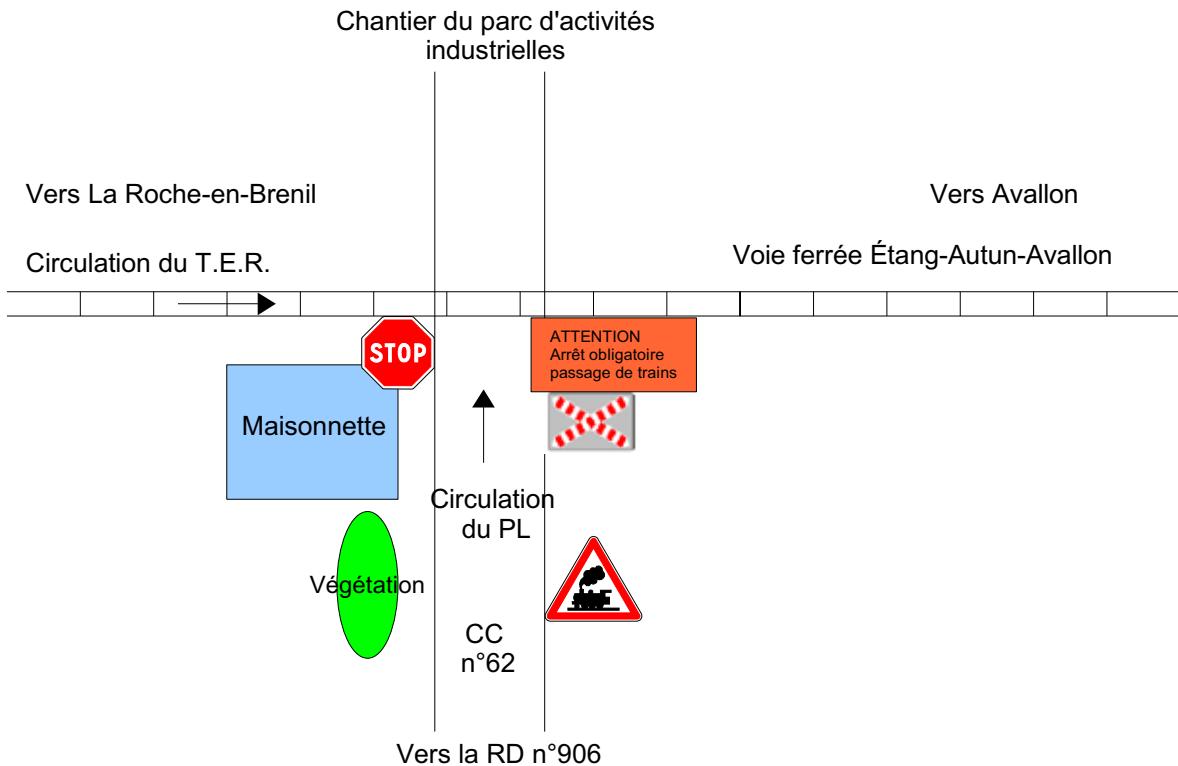
**Fig. 1 : Passage à niveau avant l'accident**

Le jour de l'accident, il est équipé dans le sens de circulation de l'ensemble routier d'une signalisation de position (panneau de type G1 « croix de Saint André »), d'un signal d'arrêt au droit du PN (panneau de type AB4 « Stop », uniquement du côté gauche, et panneau de type KC1 portant la mention « ATTENTION Arrêt obligatoire passage de trains ») et d'une signalisation d'approche à une cinquantaine de mètres (panneau de type A8 « PN sans barrière » complété d'une balise mono chevron rouge).

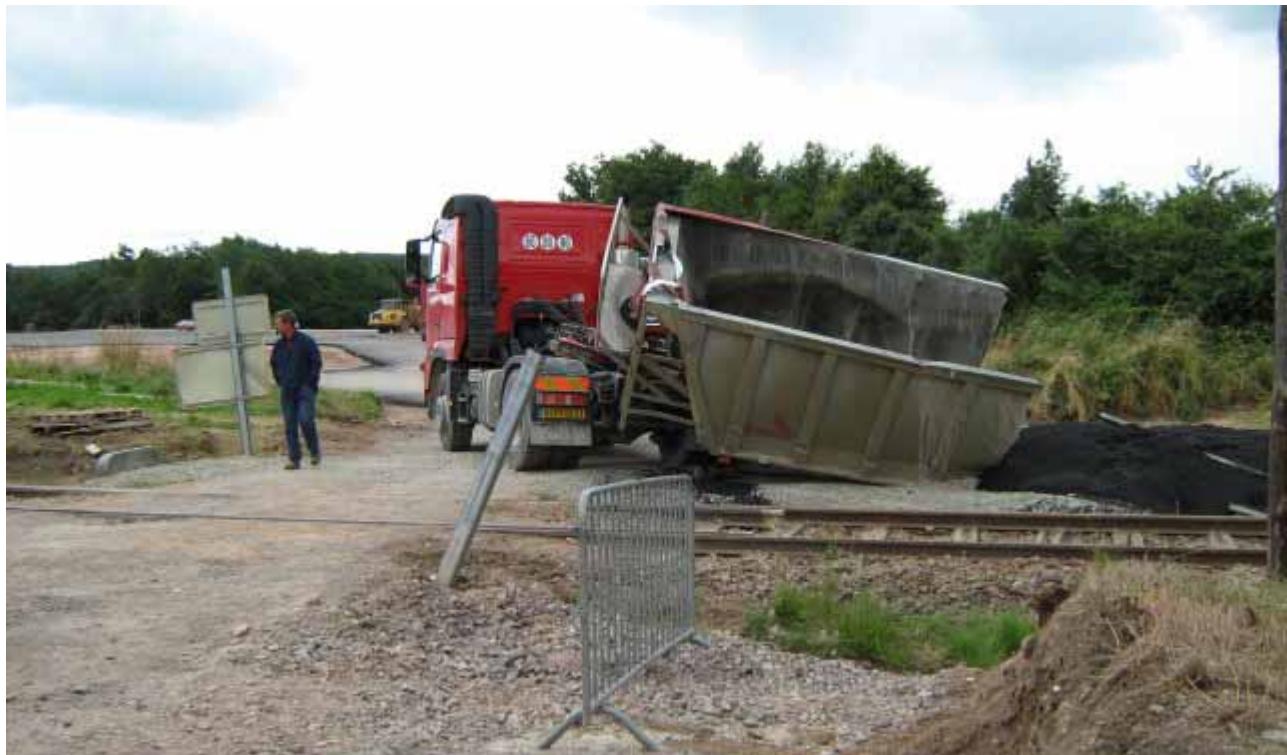
**Photo n° 1 : L'ensemble routier accidenté**

La semi-remorque est coupée en deux. Au fond, le chantier du parc d'activité.

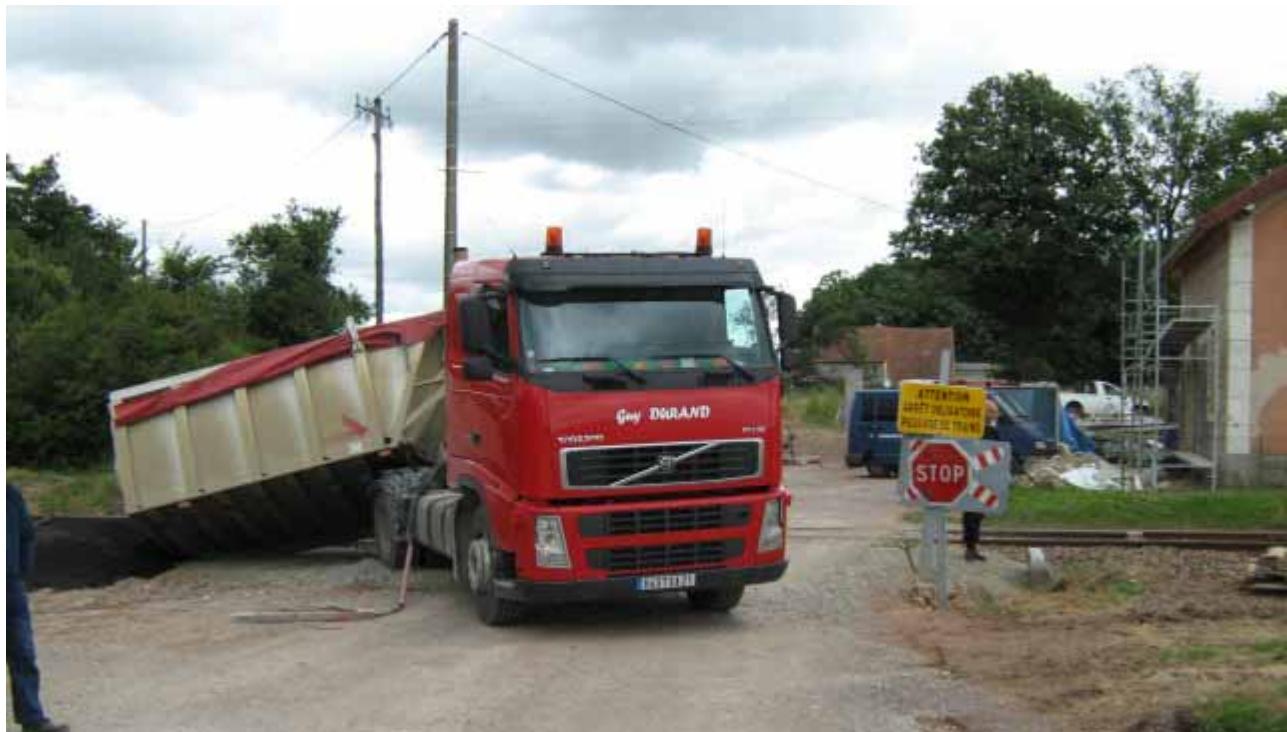
**Photo n° 2 : L'ensemble routier accidenté**

Au fond, derrière la maison, la RD n° 906. La signalisation du PN dans l'autre sens, identique à celle détruite dans l'accident, est encore en place

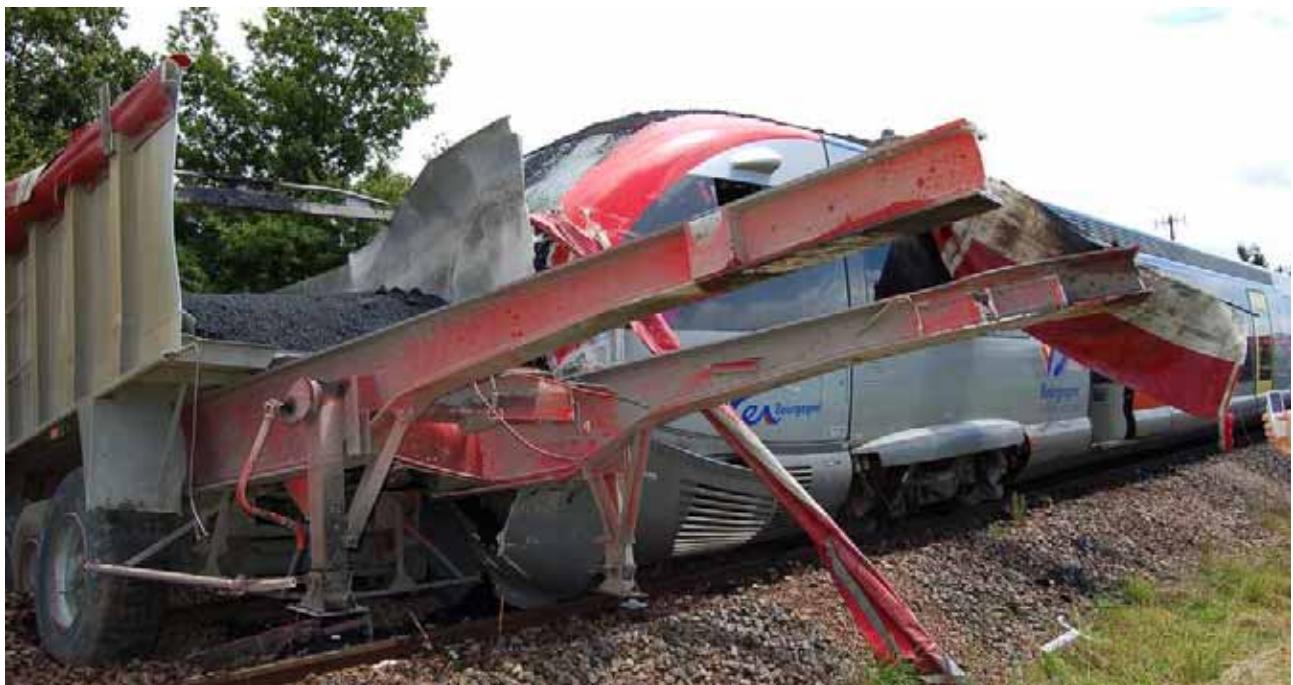
**Photo n° 3 : Le TER accidenté**

La semi-remorque est empalée sur l'attelage du train. Le bogie avant du train est déraillé

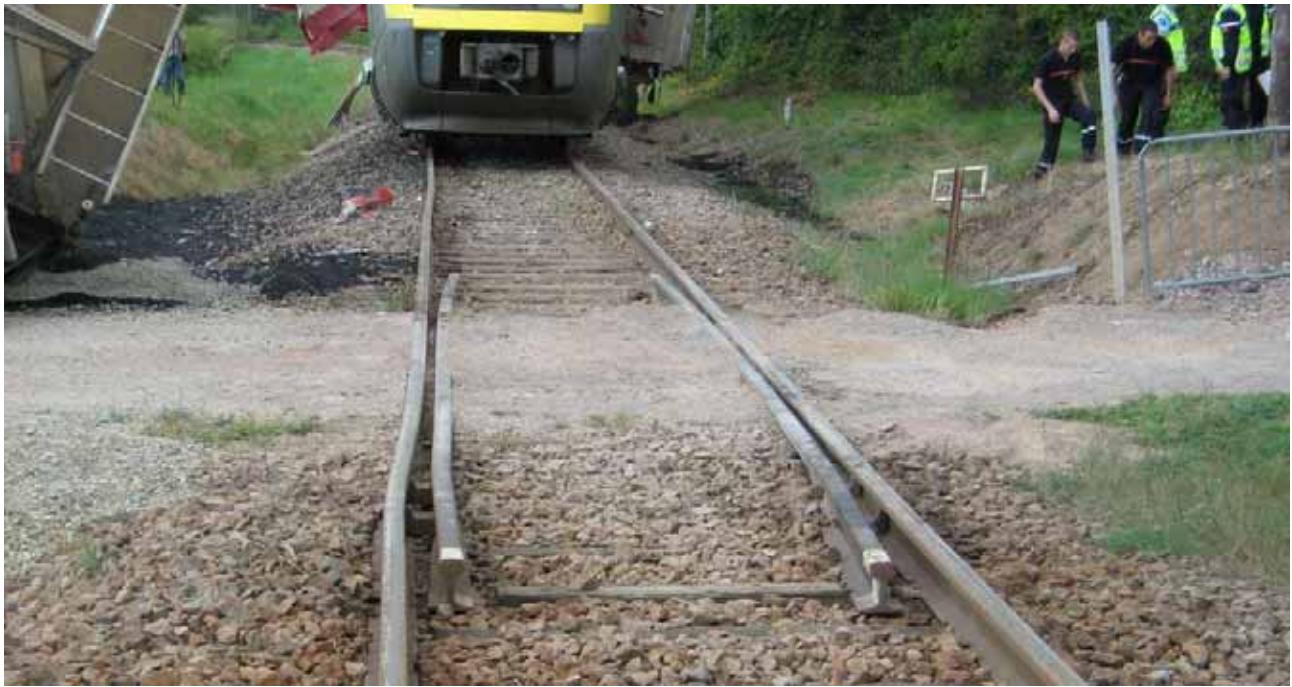
VFLI est informé dès le mois de mars des dégradations successives occasionnées au platelage du PN n° 19 par le passage de camions de chantier et prévient l'expert PN de la direction régionale de la SNCF de Dijon qui se rend sur place .

**Photo n° 5 : Le passage à niveau juste après l'accident.**  
La chaussée est abîmée par le passage des camions de chantier.  
Le rail gauche s'est déformé lors du choc et du déraillement.

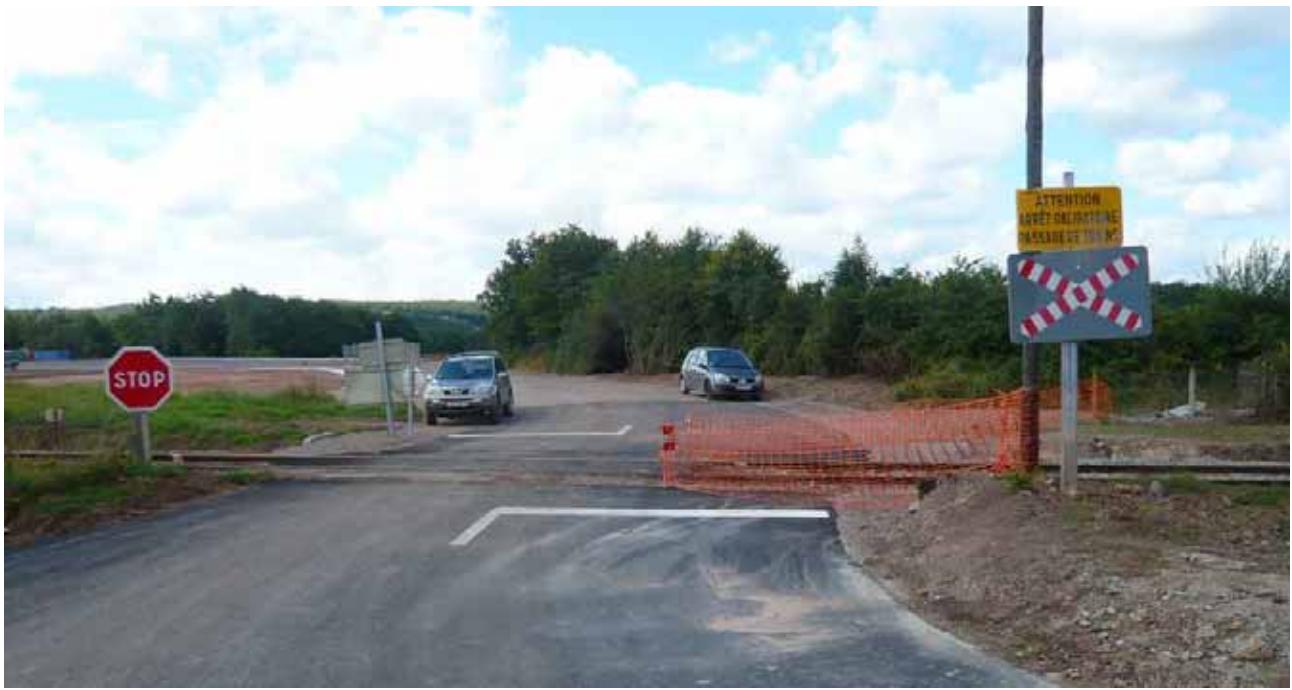
**Photo n° 6 : Le passage à niveau trois mois après l'accident.**  
La chaussée a été élargie et bitumée. Les lignes blanches au sol ont été ajoutées.  
Il manque un « Stop » à droite.

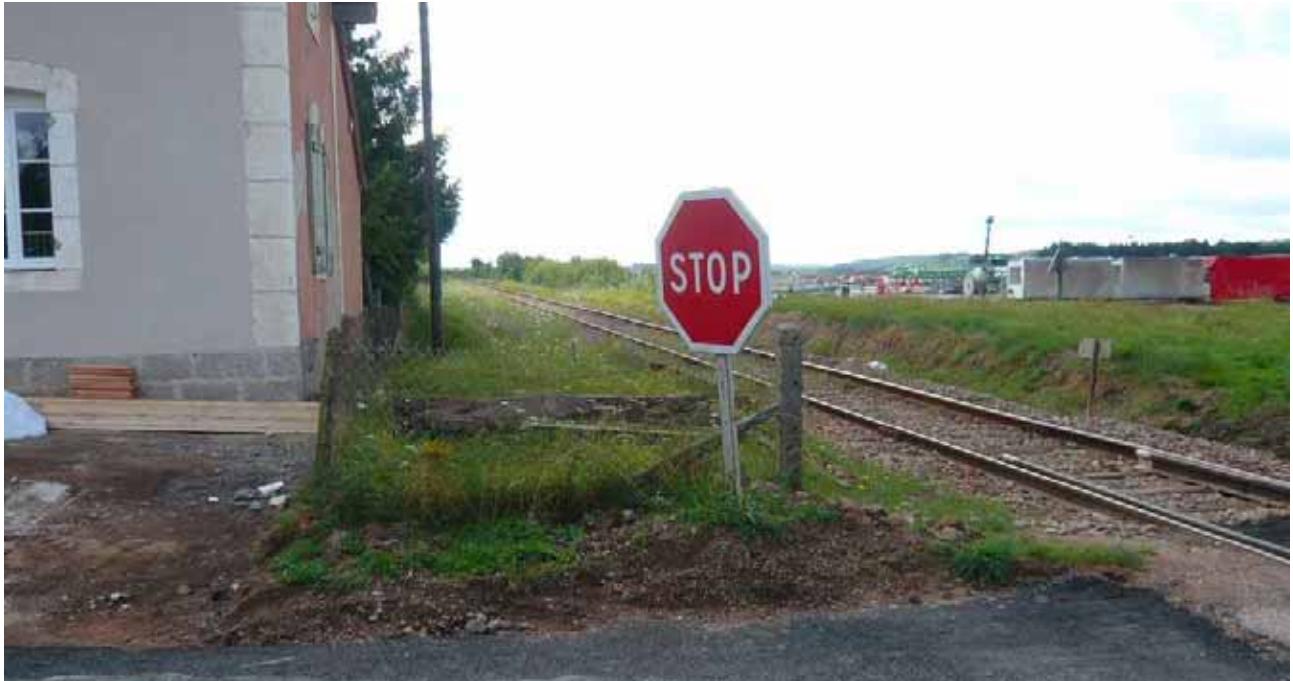
Comme cette condition n'était pas satisfaite (visibilité de 10 mètres constatée, au lieu d'un minimum de 164 mètres imposé), la seule croix de Saint-André n'était plus suffisante pour assurer la sécurité. L'équipement du PN devait être complété et, pour cela, son classement modifié par le Préfet de département sur proposition de l'exploitant ferroviaire.

**Photo n° 7 : Visibilité du train pour un conducteur routier arrêté au PN.**  
Au fond à droite, les baraquements et engins du chantier
