Le 22 août 2008

**Bureau d'Enquêtes sur les Accidents  
de Transport Terrestre**

Affaire n°BEATT-2008-002

**Rapport d'enquête technique sur la collision  
survenue entre un train et une voiture  
sur le PN 82 à Neufchâteau (88)  
le 25 janvier 2008**

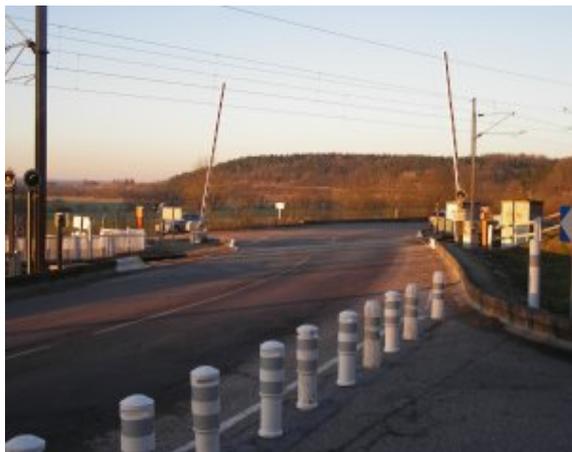
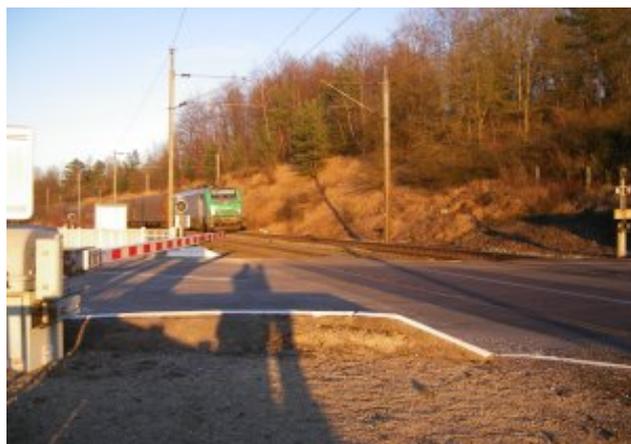
Le PN 82 est un passage à niveau automatique à deux demi-barrières (SAL 2). En position de fermeture, les demi-barrières interdisent à un véhicule située sur la droite de la route de pénétrer dans le domaine ferroviaire. Il n'y a par contre aucun obstacle physique interdisant à un véhicule engagé de libérer ce domaine.

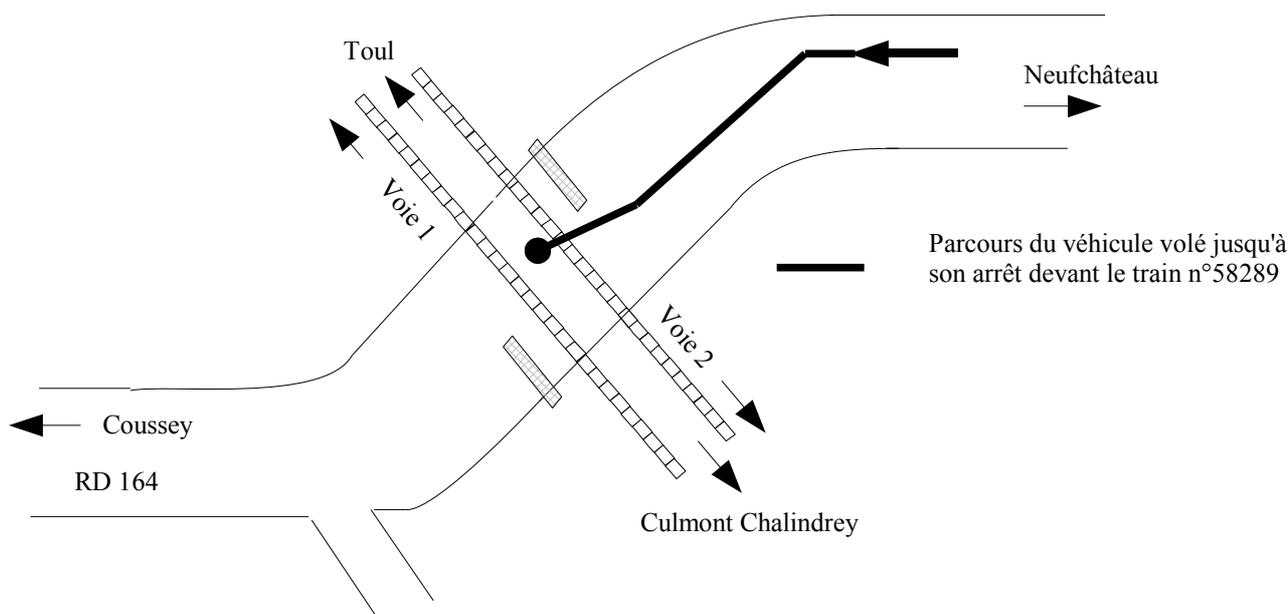
Un véhicule de gendarmerie poursuit un véhicule volé (Peugeot 309) depuis plusieurs minutes à travers la ville de Neufchâteau. Le conducteur de ce véhicule prend la décision de se diriger vers Coussey en empruntant la départementale 164. Arrivant au droit d'un passage à niveau automatique à deux demi-barrières (PN 82), il trouve celui-ci fermé, le train n°58289 étant en train de le franchir sur la voie 1. Il s'engage dans l'emprise ferroviaire en circulant à gauche et se rabat sur sa droite pour être prêt à franchir la voie 1 dès son dégagement par le train n° 58289 et reprendre sa route.

Le véhicule de gendarmerie s'arrête à son tour, sur la droite de la route, avant la barrière du passage à niveau, gyrophare bleu en action. Les trois gendarmes descendent de leur véhicule et se rendent vers le véhicule volé. Un gendarme se dirige vers la droite de celui-ci, les deux autres vers la gauche. Ils y parviennent avant que celui-ci n'ait pu redémarrer. Le train n°58289 dégage le passage à niveau. Le véhicule volé ne redémarre pas, soit que les gendarmes soient en train d'intercepter le conducteur soit que le véhicule de celui-ci ait calé.
