**RAPPORT  
D'ENQUÊTE TECHNIQUE  
sur le heurt d'un piéton  
par un TER  
à Nouan-le-Fuzelier (41)  
le 3 septembre 2018**

**Bureau d'Enquêtes sur les Accidents  
de Transport Terrestre**

Affaire n° BEATT-2018-10

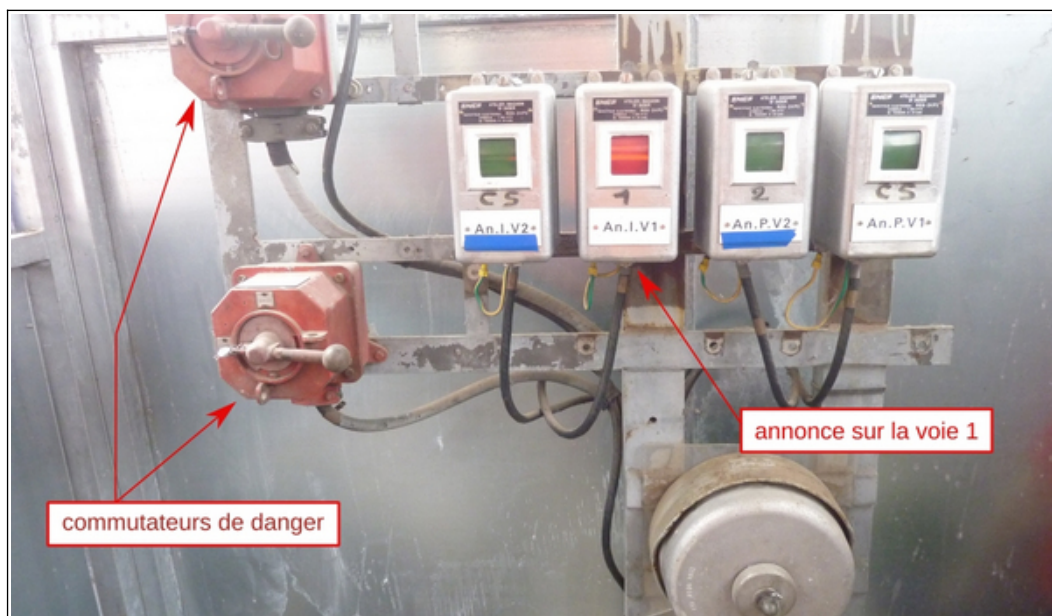
**Vue 9 : un train est annoncé sur la voie 1**

Le garde voit alors la victime longer le quai à l'arrière du train, puis s'engager sur le PN à l'intérieur des barrières pour le traverser. À cet instant, le garde ouvre la porte de son local et il hurle qu'un second train arrive en sens inverse. Des personnes, piétons et voyageurs descendus du train et qui se tiennent derrière les barrières de chaque côté de la route crient de ne pas traverser mais sans résultat. Le jeune n'entend pas les alertes (il porte des écouteurs audio sur les oreilles.)

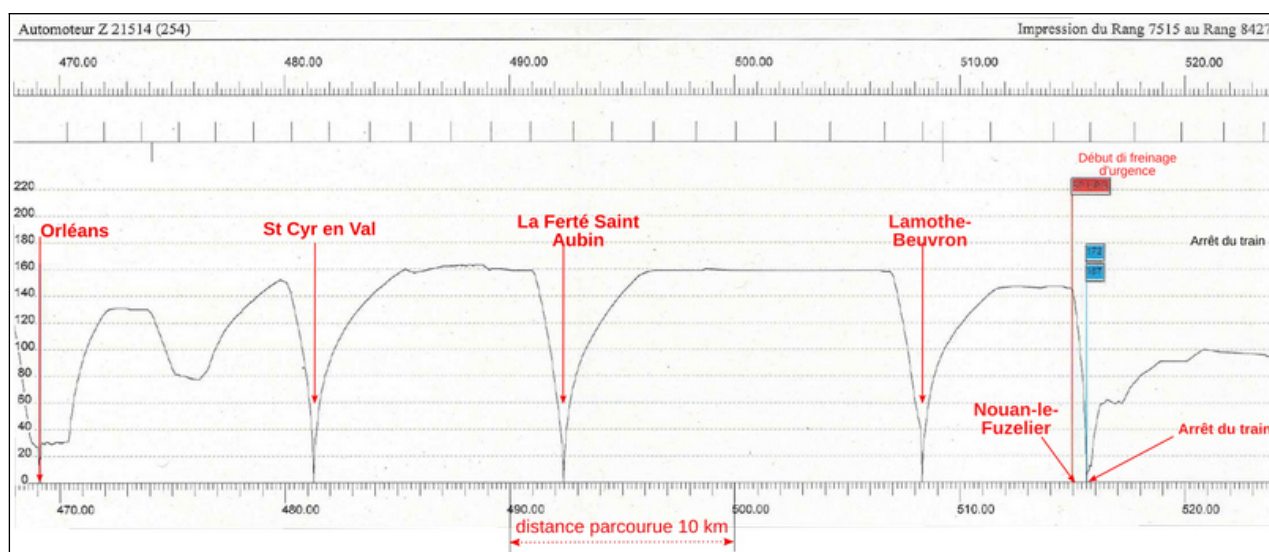
**Vue 10 : extrait graphique d'ATESS**

Après la desserte de Lamothe-Beuvron, le train monte en vitesse normalement jusqu'à 147 km/h. Puis le conducteur place le manipulateur de freinage sur « *urgence* » 800 mètres après le signal S49 ; le train franchit alors le PN112.

Le listing des données enregistrées montre que les actions du conducteur ont été conformes aux prescriptions et à ses déclarations.

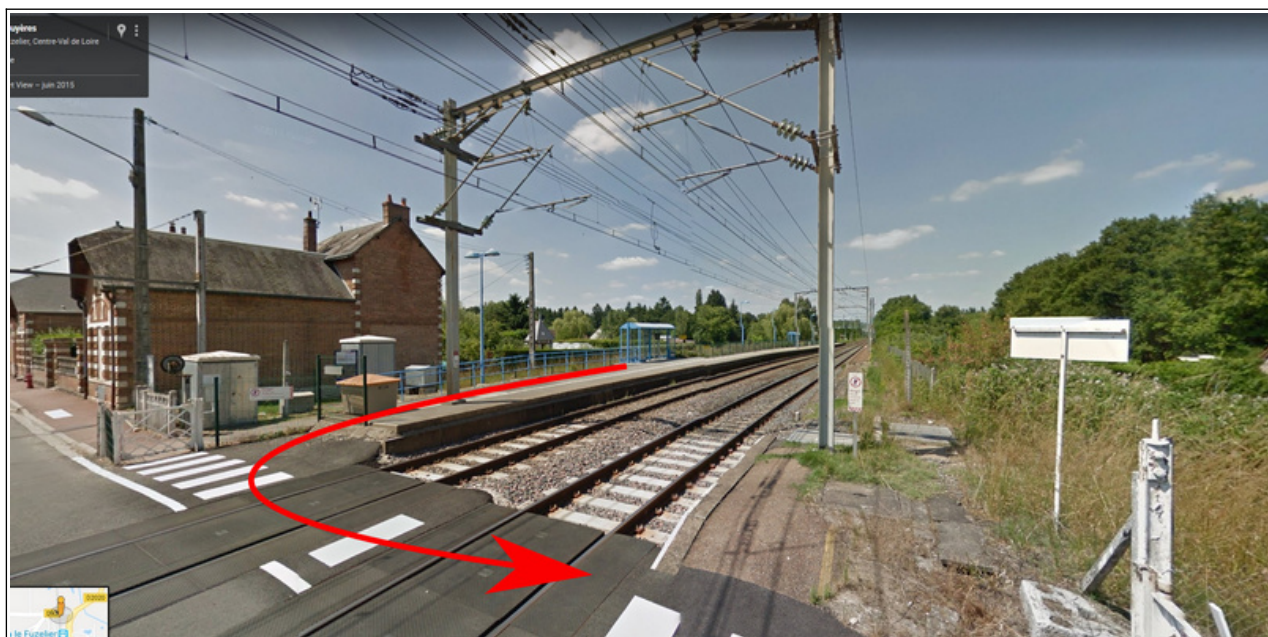
**Vue 14 : le parcours emprunté**

La vue suivante présente le trajet suivi par l'adolescent.

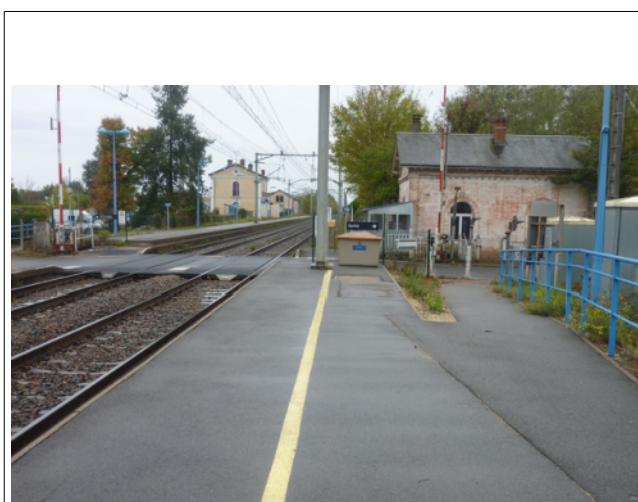
1 -

Le voyageur descend du train et se dirige vers le CD93 pour quitter les emprises ferroviaires.

- à droite une pente douce vers la route, qu'il est incité à prendre s'il veut aller vers la droite ;
- à gauche : poursuivre sur le quai avec une marche pour rejoindre la route, s'il veut traverser les voies.

Nota : la bande jaune repère la zone où le voyageur ne doit pas stationner à cause du danger que représente la vitesse des trains passant sans arrêt ; le voyageur n'en tient pas compte car il vient de descendre d'un train arrêté.

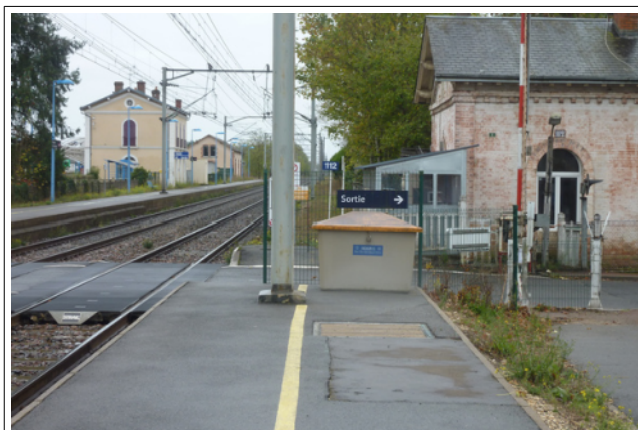
2 -  
Souhaitant se rendre dans le centre bourg, c'est-à-dire de l'autre côté du PN, le voyageur prend naturellement le cheminement de gauche.  
Il y a une pancarte « Sortie », à lettres blanches sur fond bleu indiquant la direction de droite, mais elle n'a aucun caractère d'obligation.

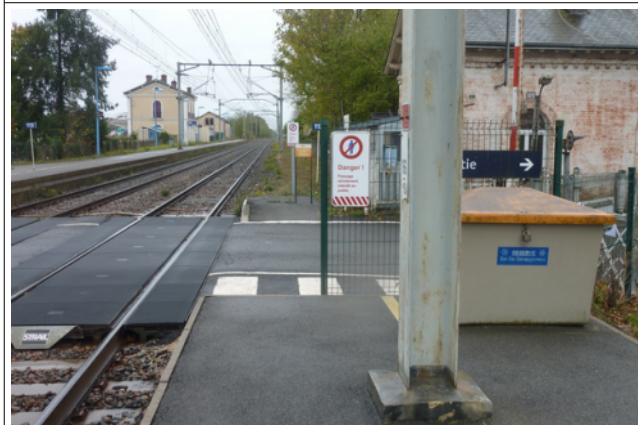
3 -  
Alors qu'il est à quelques mètres de la sortie, le voyageur découvre un panneau D7C lui interdisant de poursuivre sa route et l'invitant normalement à revenir sur ses pas.  
Mais aucun obstacle physique n'apparaît pour entraver la poursuite vers la sortie toute proche.

Le cheminement emprunté par la jeune victime à l'étape 3 se révèle interdit à un endroit où l'alternative consiste à revenir sur ses pas, donc à perdre du temps, ou bien à poursuivre par un chemin plus court sur lequel un passage suffisamment large est aménagé et qui n'est pas entravé. Il est seulement signalé comme interdit par une prescription sur une pancarte.

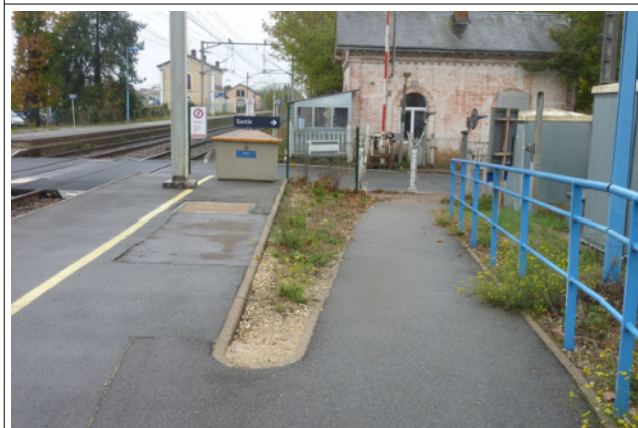
4 -  
Pour quitter le quai, le voyageur non averti doit alors revenir sur ses pas pour rester sur les cheminements en enrobé et rejoindre la route en contournant la surface en friche.

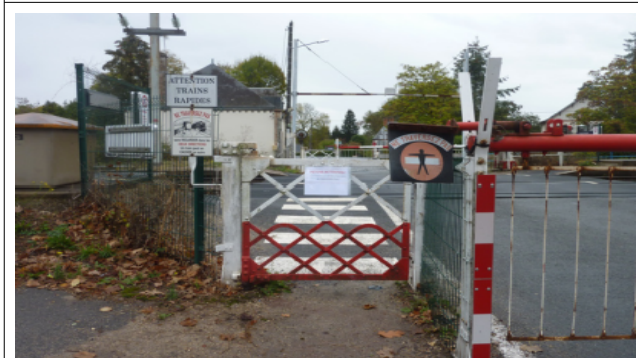
5-  
Sur la route, le voyageur est arrêté par le portillon. Les pancartes l'invitent à ne pas traverser sans regarder dans les 2 directions. Si la barrière routière est fermée, une pancarte d'interdiction est présentée devant le portillon.

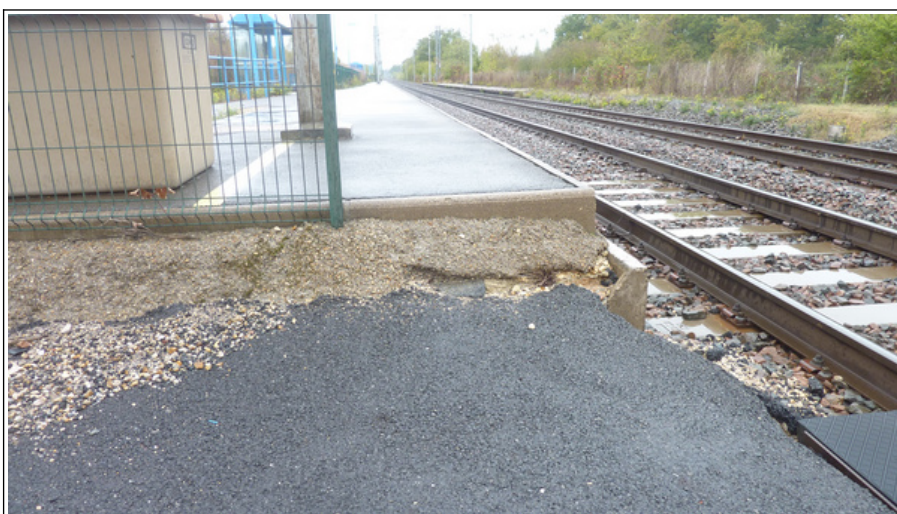
***Vue 16 : le passage entre le quai de la voie 2 et le PN112***

Puis le passage emprunte une marche, de l'ordre de 30 cm, qui ne constitue pas un obstacle pour un adolescent de 15 ans. On rejoint immédiatement l'itinéraire piétons sur le PN.

L'adolescent a poursuivi par ce passage libre et est descendu sur la route.

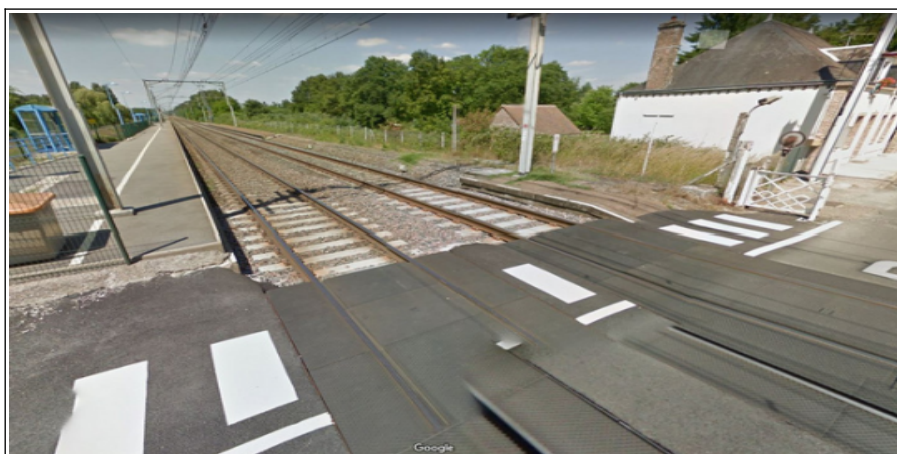
***Vue 17 : l'itinéraire des piétons sur le PN112***

Puis il s'est retrouvé devant les voies et il a traversé sur le passage zébré blanc dans la zone dédiée aux piétons. La situation devient critique. Le voyageur se retrouve dans un sas entre les voies et les barrières fermées, sans signalisation : il a totalement esquivé le système d'alerte au danger basé sur la signalétique placardée.

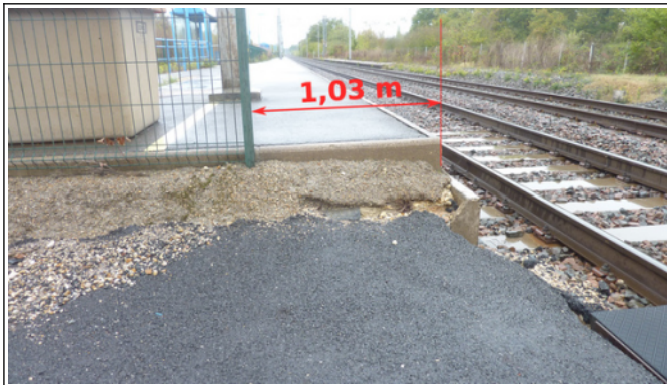
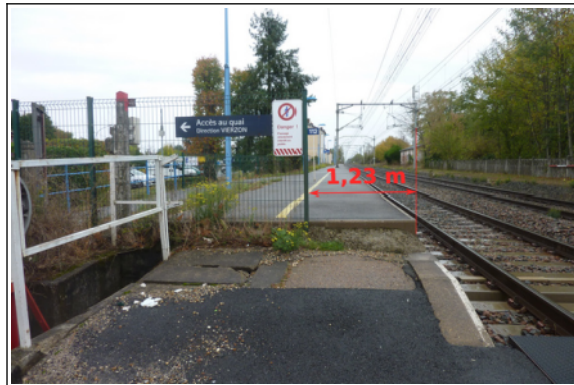
Pour chacun des deux quais de Nouan-le-Fuzelier, la clôture ne se poursuit pas jusqu'en nez de quai : il reste un espace libre d'une largeur d'un peu plus d'un mètre. C'est par ce passage que la jeune victime a rejoint le PN pour traverser les voies.

**Vue 18a : la voie 2**

**Vue 18b : la voie 1**
