**BEA-TT**

*Rapport d'enquête technique  
sur le déraillement  
d'un train de charbon  
le 29 juillet 2010  
à Bully-Grenay (62)*

*août 2011*

Affaire n° BEATT-2010-012

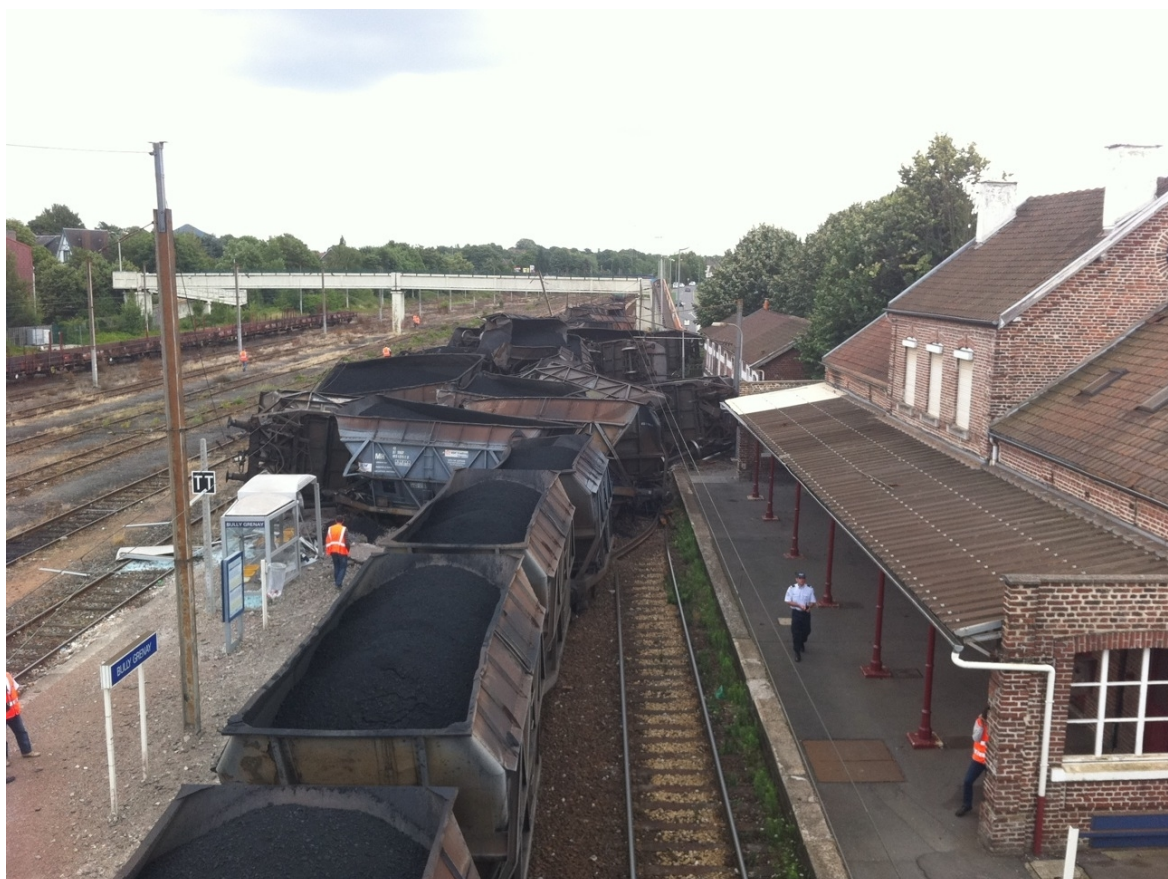
Sur ce premier wagon, on observe les indices d'un incident de frein : certaines semelles de frein sont rougies par la chaleur et fortement usées, les roues sont très chaudes et certaines présentent des méplats très importants avec creusement de leur table de roulement.

*Illustration 1 : Vue d'ensemble de l'accident*

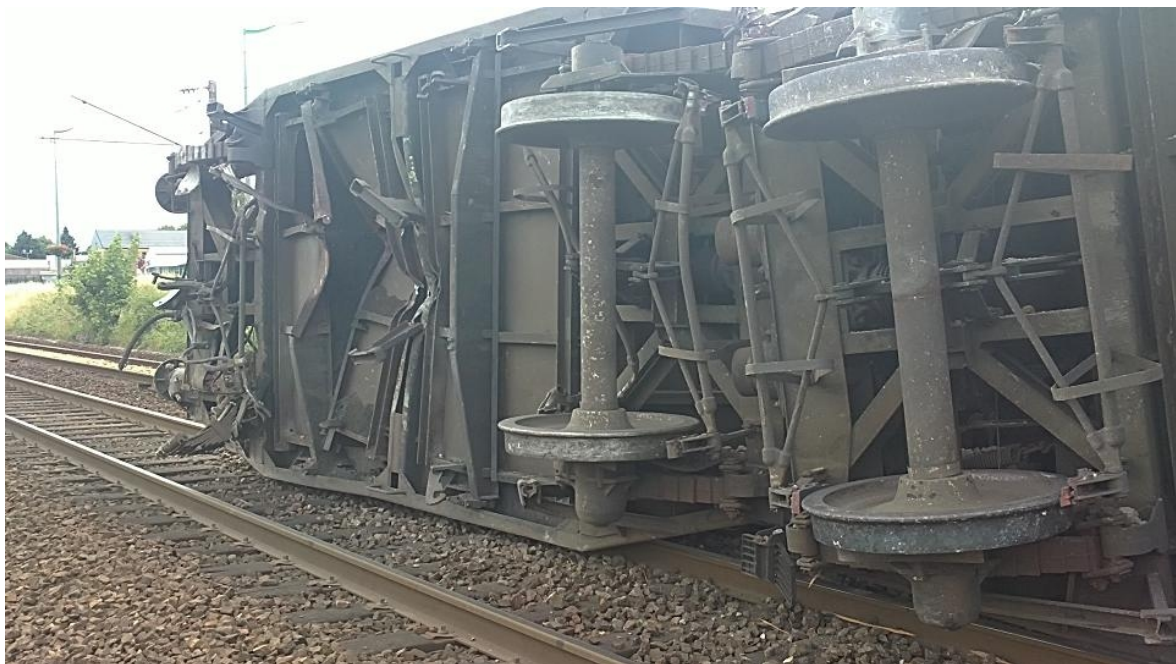
*Illustration 8 : Le premier wagon de la rame, couché sur le flanc .*

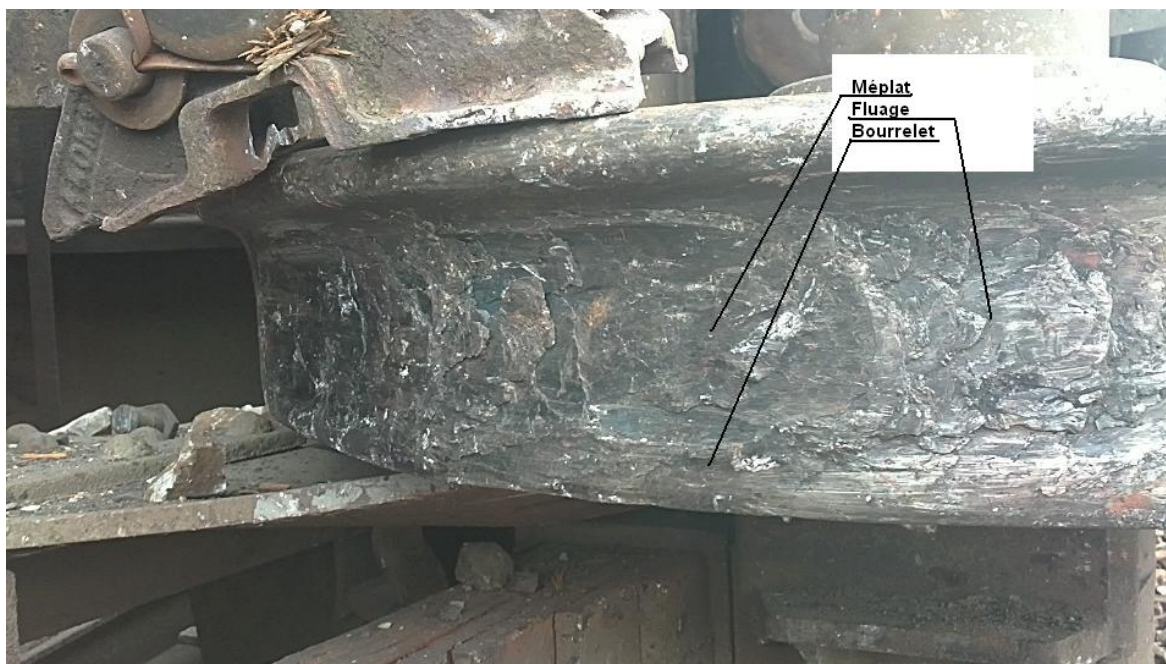
A l'arrière de ces méplats, dans le sens du roulement, le métal a flué et forme des vagues.

Illustration 10 : Roue de l'essieu 5-6 avec méplat, fluage et bourrelet

Au vu de ces indices, on peut dire que la rotation des essieux du premier demi-wagon a été bloquée et qu'ils ont glissé sur la voie sur une distance de plusieurs dizaines de kilomètres. L'essieu 5-6 a tourné à plusieurs reprises occasionnant trois méplats répartis sur la circonférence des deux roues. L'essieu 7-8 n'a pas tourné, ce qui explique la présence d'un seul méplat sur chaque roue mais plus long et plus profond.

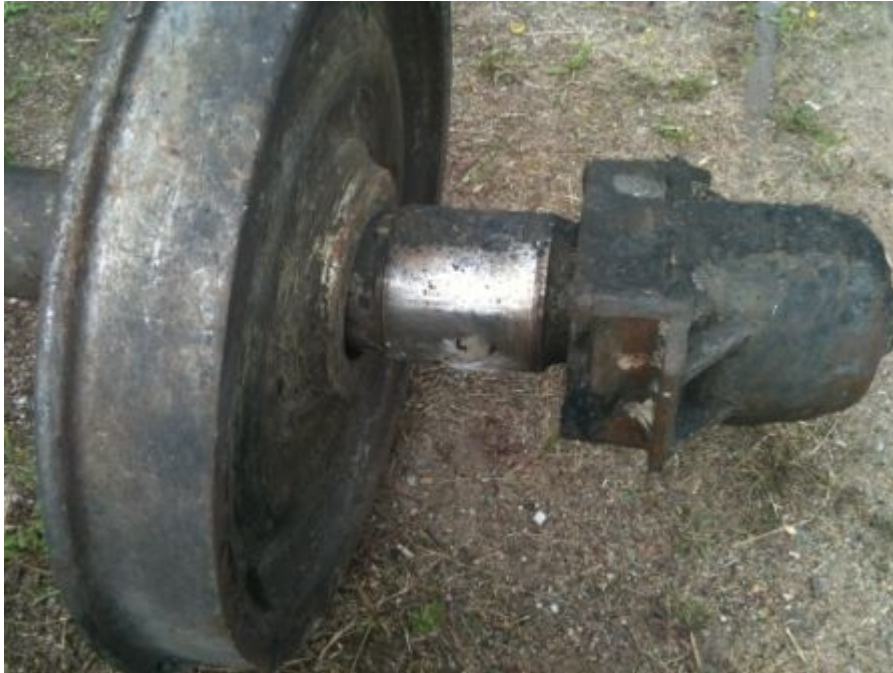
L'autre essieu de ce demi-wagon (essieu 7-8, en tête dans le sens de circulation) est retrouvé plus tard. Sur les deux roues de cet essieu, on observe un méplat similaire à ceux de l'essieu 5-6 mais plus long (25 cm) et plus creusé avec un bourrelet atteignant une hauteur de 13 mm. En outre, une des roues de l'essieu est décalée et se trouve libre sur la partie centrale de l'axe.

*Illustration 11 : Roue décalée sur essieu 7-8*

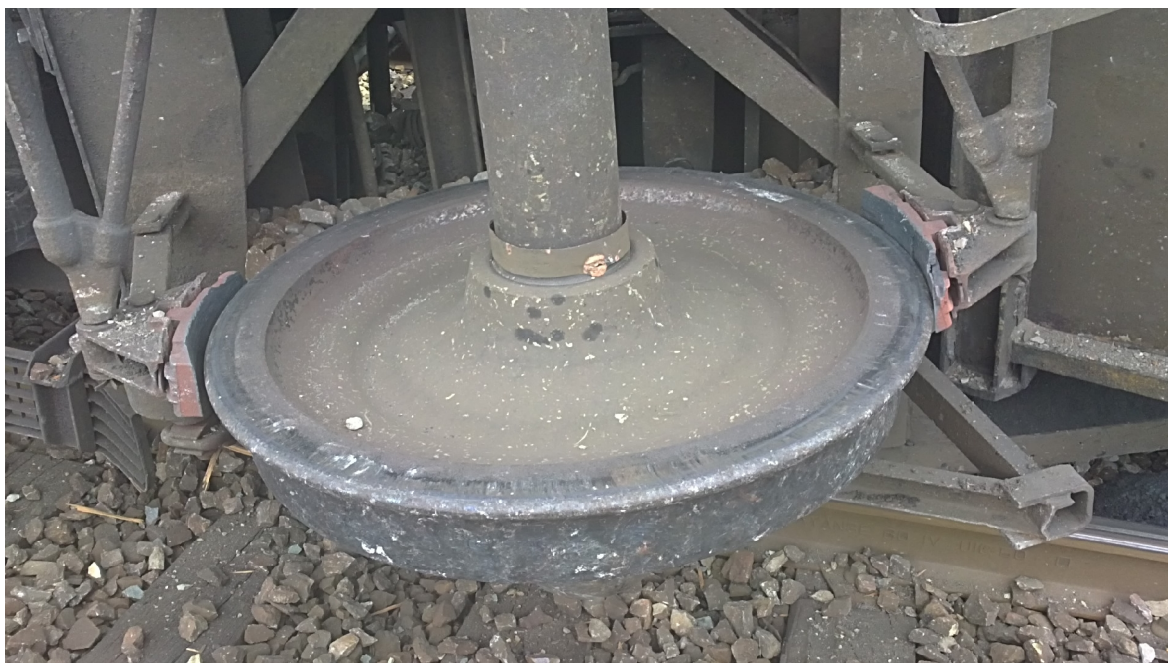
Il apparaît donc que le deuxième demi-wagon a roulé freins serrés sur une distance assez importante, provoquant l'échauffement des roues et des semelles et l'usure presque complète de ces dernières.

L'absence de méplat sur les tables de roulement montre que les essieux du deuxième demi-wagon n'ont pas été bloqués, contrairement à ceux du premier demi-wagon.

*Illustration 12 : Essieu 3-4 avec ses semelles de frein très usées*

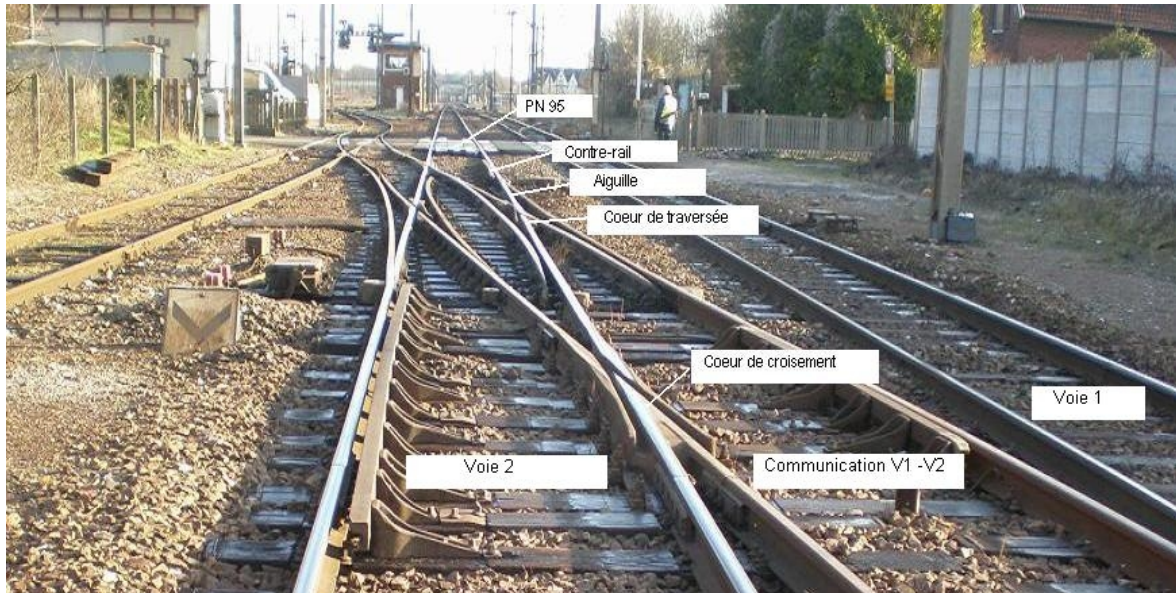
Illustration 14 : Vue d'ensemble de la TJD 22/23 sur voie 2

Les premières traces de déraillement sont constatées sur la voie 2, au niveau de la traversée jonction double (TJD) 22/23.

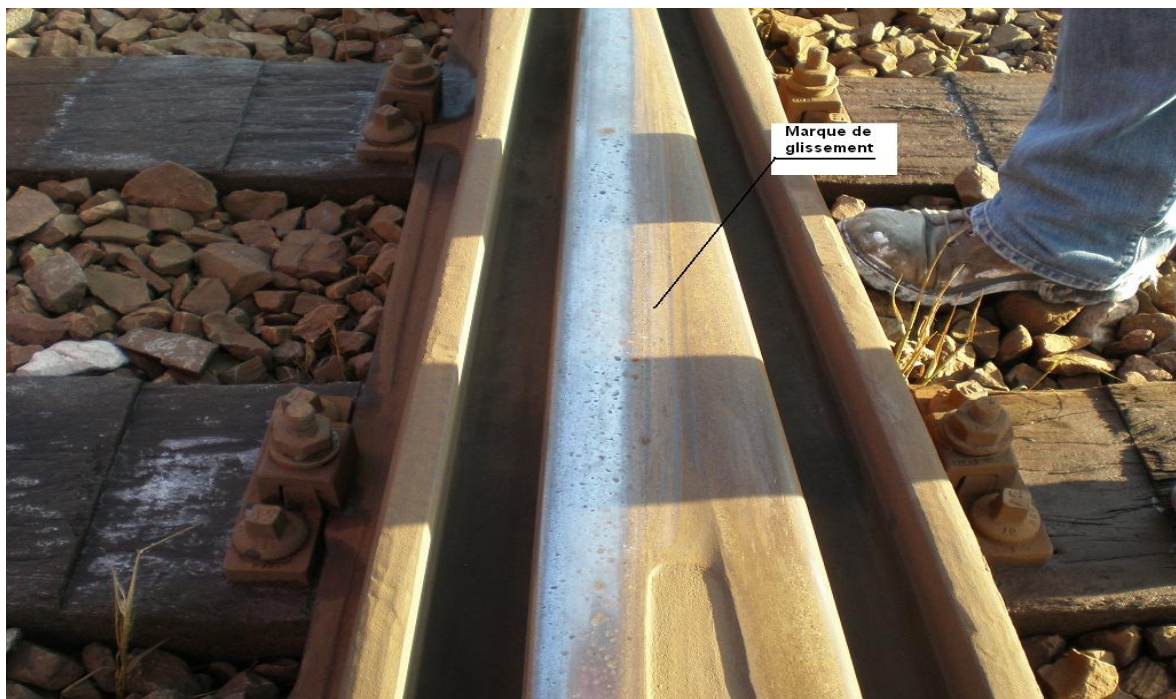
On observe des marques longitudinales de frottement sur le cœur de croisement et le cœur de traversée correspondant aux bourrelets des roues du premier demi-wagon.

Illustration 15 : Cœur de croisement avec marques

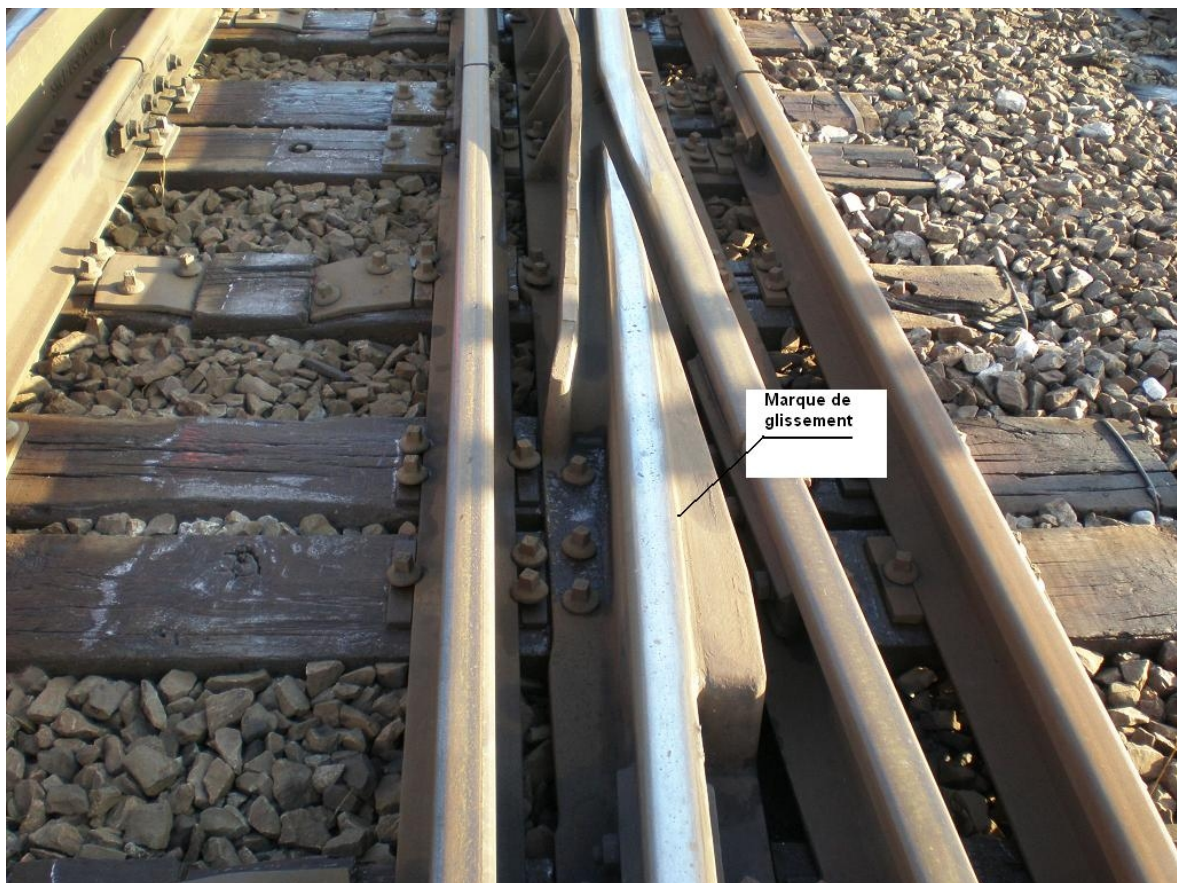
Illustration 16 : Cœur de traversée avec marques

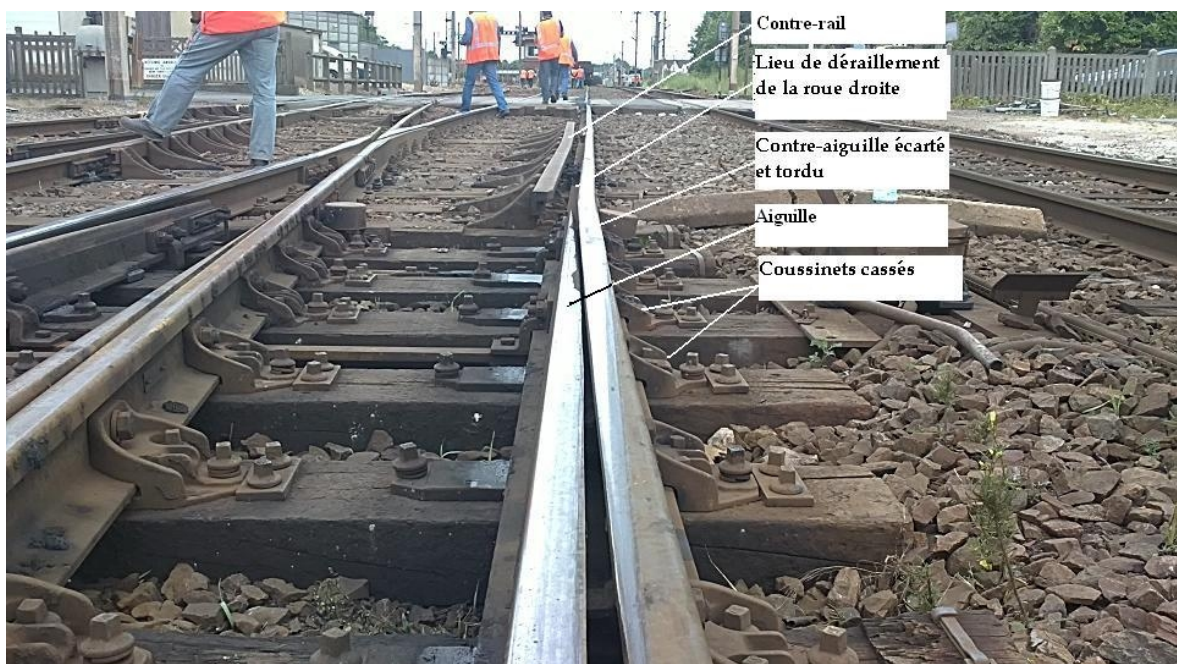
Au niveau de l'aiguille, on observe que le contre-aiguille est forcé vers l'extérieur et que des coussinets sont cassés.

Illustration 17 : Vue de l'aiguille et du contre-aiguille

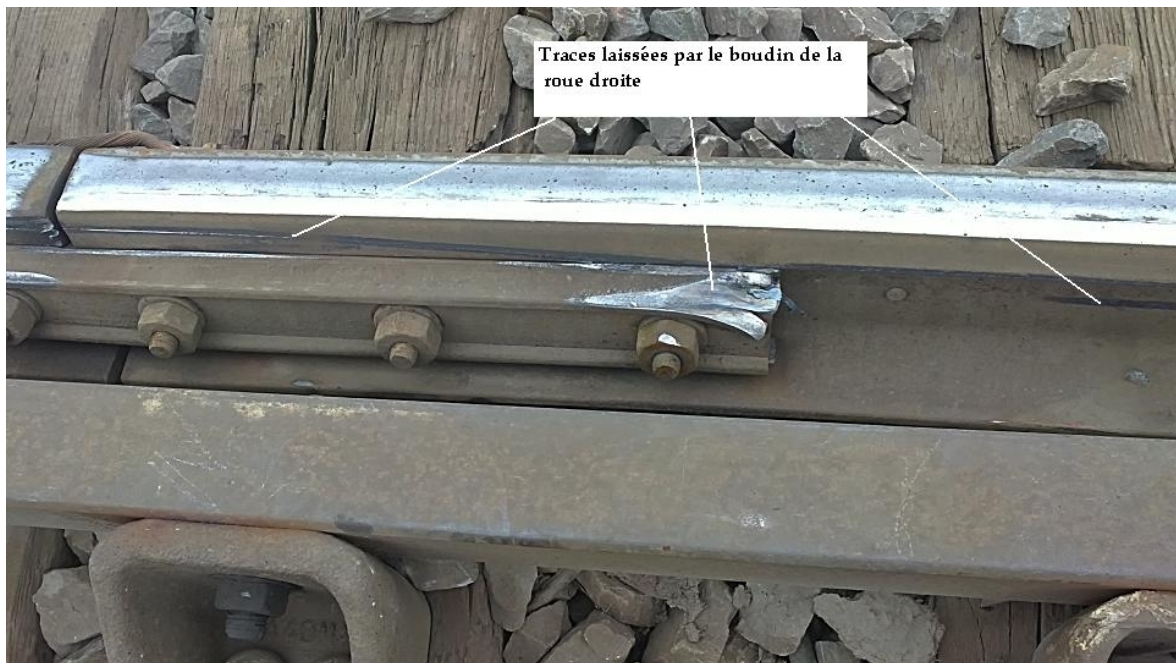
Au niveau du contre-rail, on observe des traces montrant que le rail a été déversé vers l'extérieur et que le boudin de la roue a porté sur l'âme du rail et sur l'éclisse.

*Illustration 18 : traces de déraillement au niveau du contre-rail*

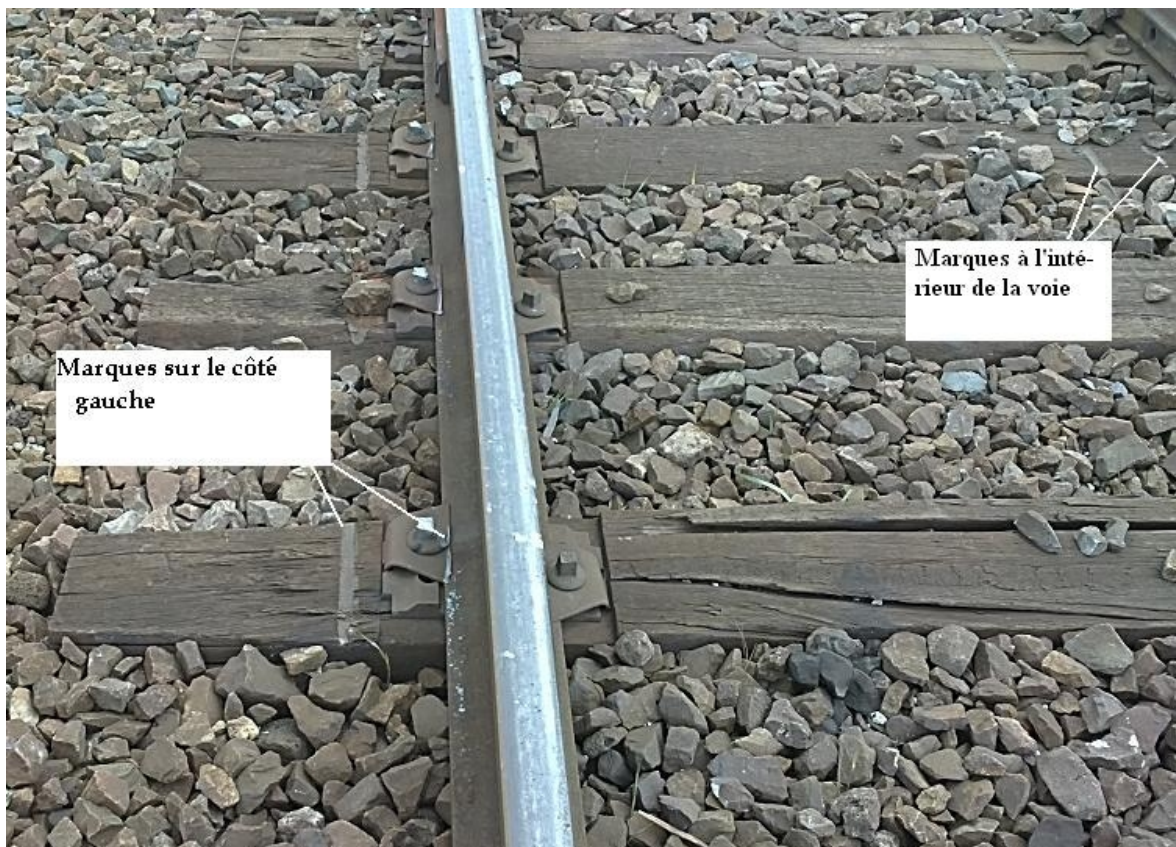
Au-delà du passage à niveau, on observe des traces de roulement sur les traverses à l'intérieur de la voie et à l'extérieur côté gauche, indiquant que trois essieux sont déraillés.

*Illustration 19 : Marques sur les traverses au delà du PN*

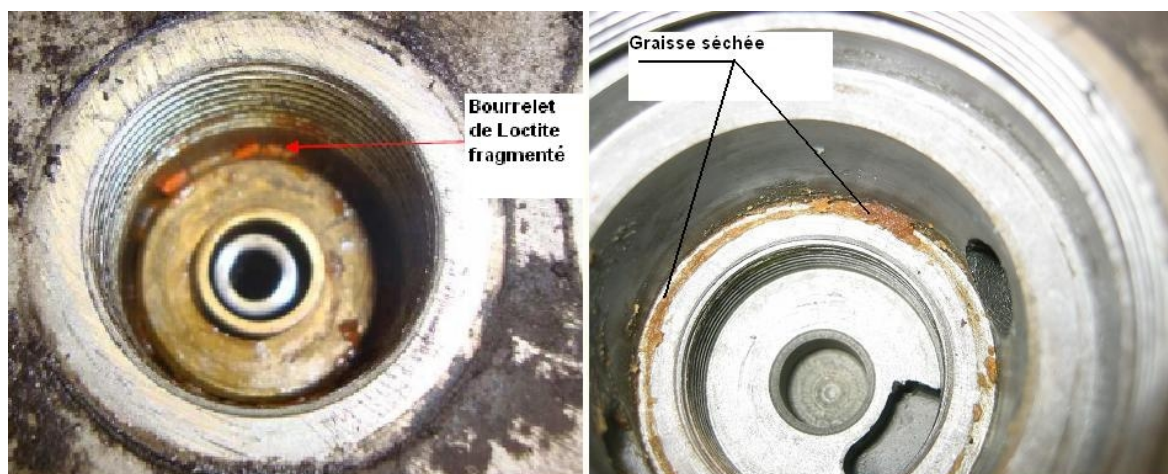
La présence de ces matières, susceptibles d'obturer de façon fugitive les conduits du distributeur, est anormale.

*Illustration 21 : Démontage du distributeur*

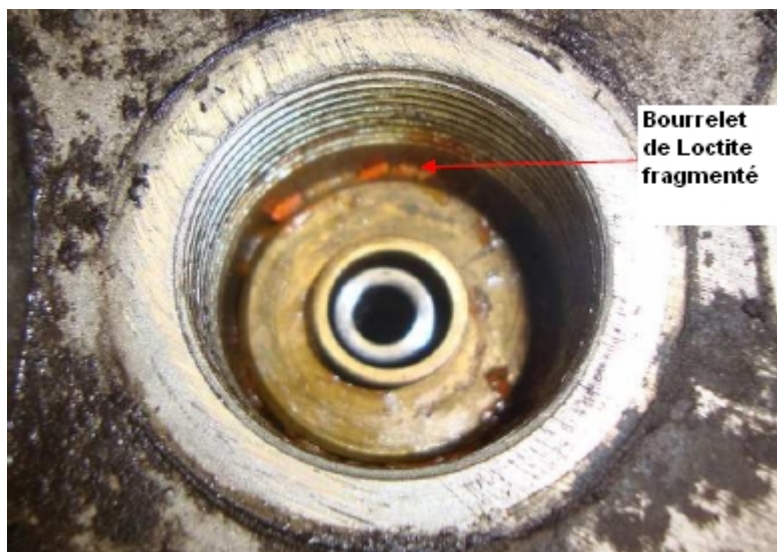
Lors du démontage du distributeur de frein du wagon 43 87 6531 611-4 le 26 novembre 2010 au Technicentre SNCF de Rennes, il a été constaté la présence des restes d'un bourrelet de colle genre Loctite autour du siège du clapet principal.

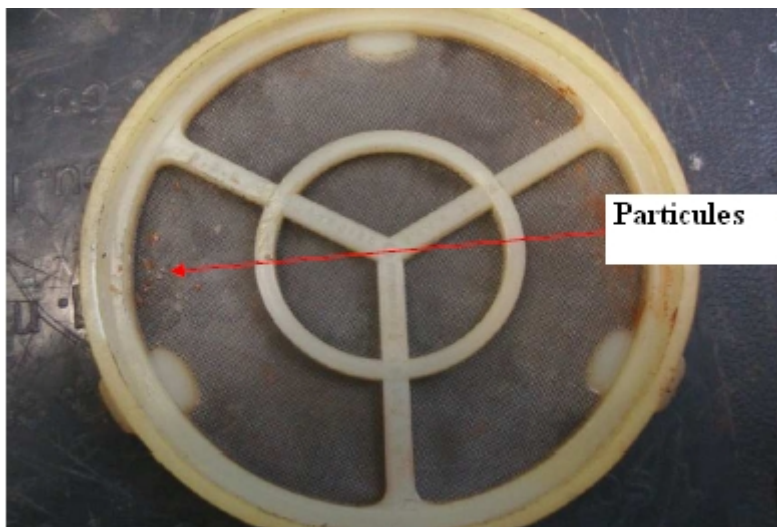
Des particules en provenance de ce bourrelet ont été retrouvées dans le tamis d'interface entre le distributeur et le réservoir auxiliaire (RA), côté distributeur.

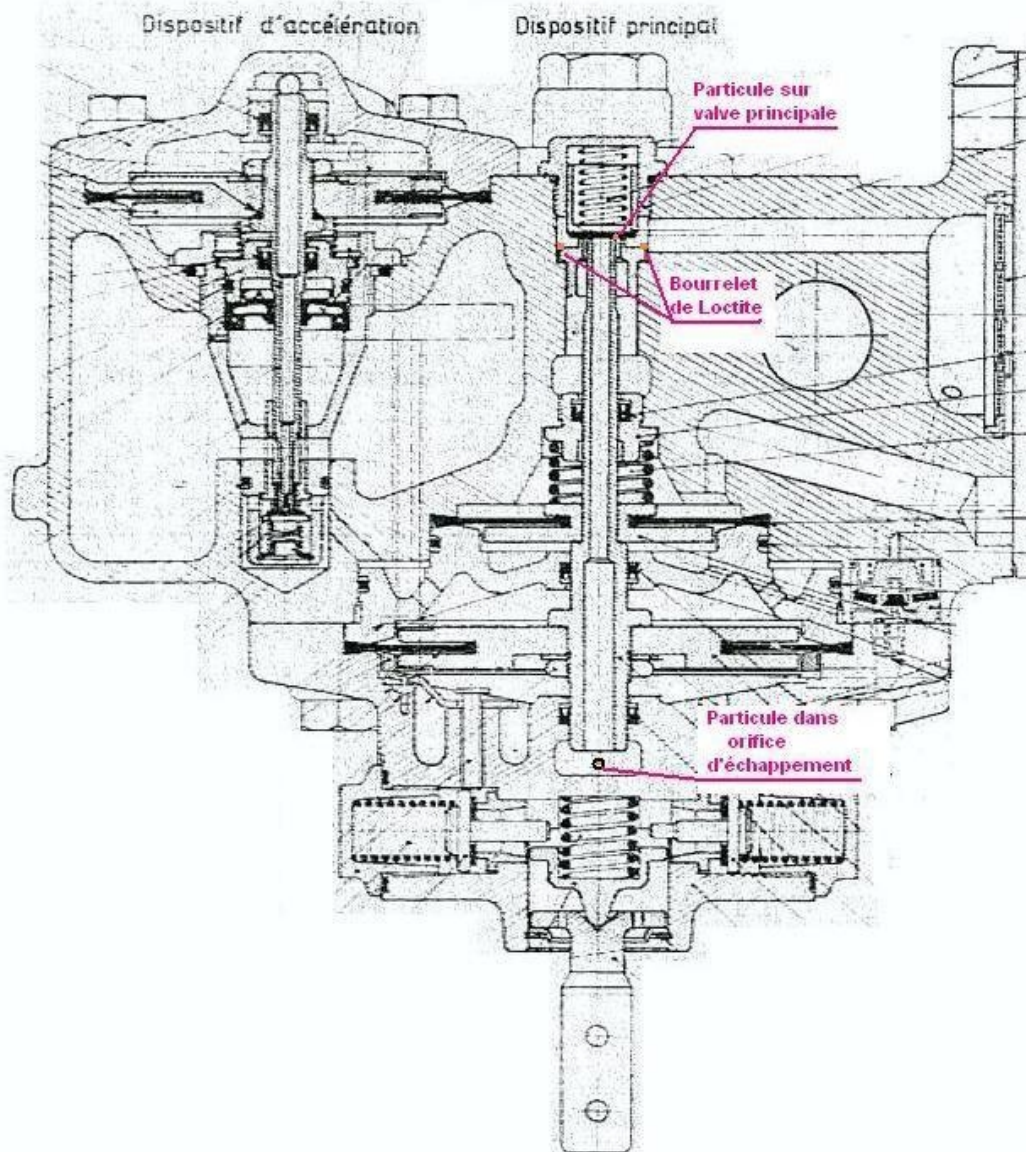
**Coupe du distributeur  
indiquant l'emplacement du bourrelet de Loctite  
et les emplacements supposés des particules détachées**

- la portée de la valve principale est à proximité immédiate du bourrelet ;
- l'orifice de mise à l'atmosphère est directement accessible par l'intermédiaire de la tige creuse du dispositif principal.

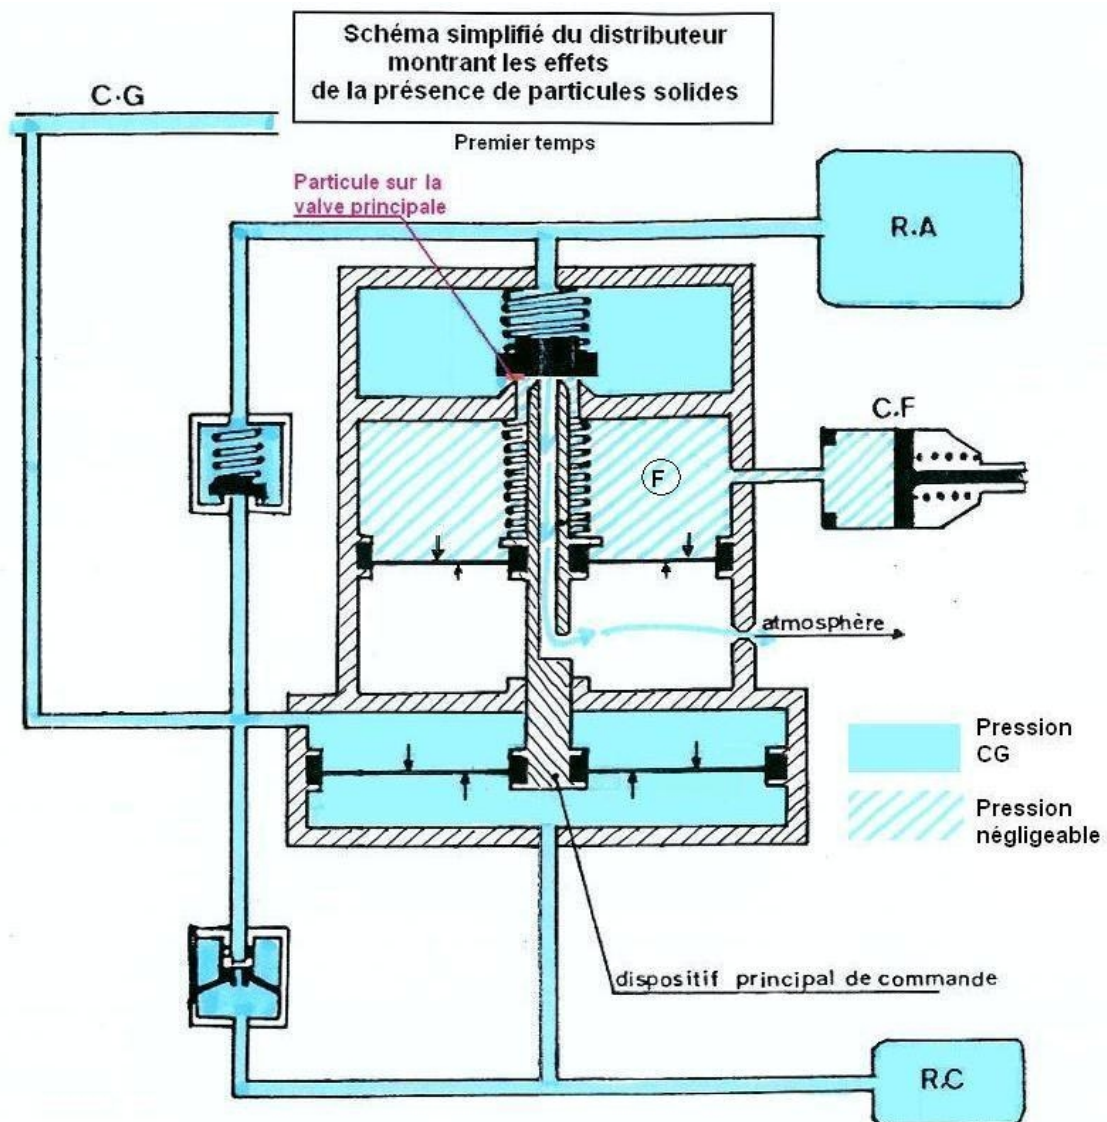
### ***Premier temps***

Une particule se positionne sur la portée de la valve principale ; l'air du réservoir auxiliaire pénètre dans la chambre F mais, dès que la pression dans cette chambre augmente, la poussée sur la membrane fait descendre la tige creuse du dispositif principal et l'air s'échappe à l'atmosphère.

A ce stade, le dysfonctionnement se traduit simplement par une légère fuite qui reste dans les tolérances des essais de frein. Cette situation peut donc durer un temps indéterminé sans être détectée.

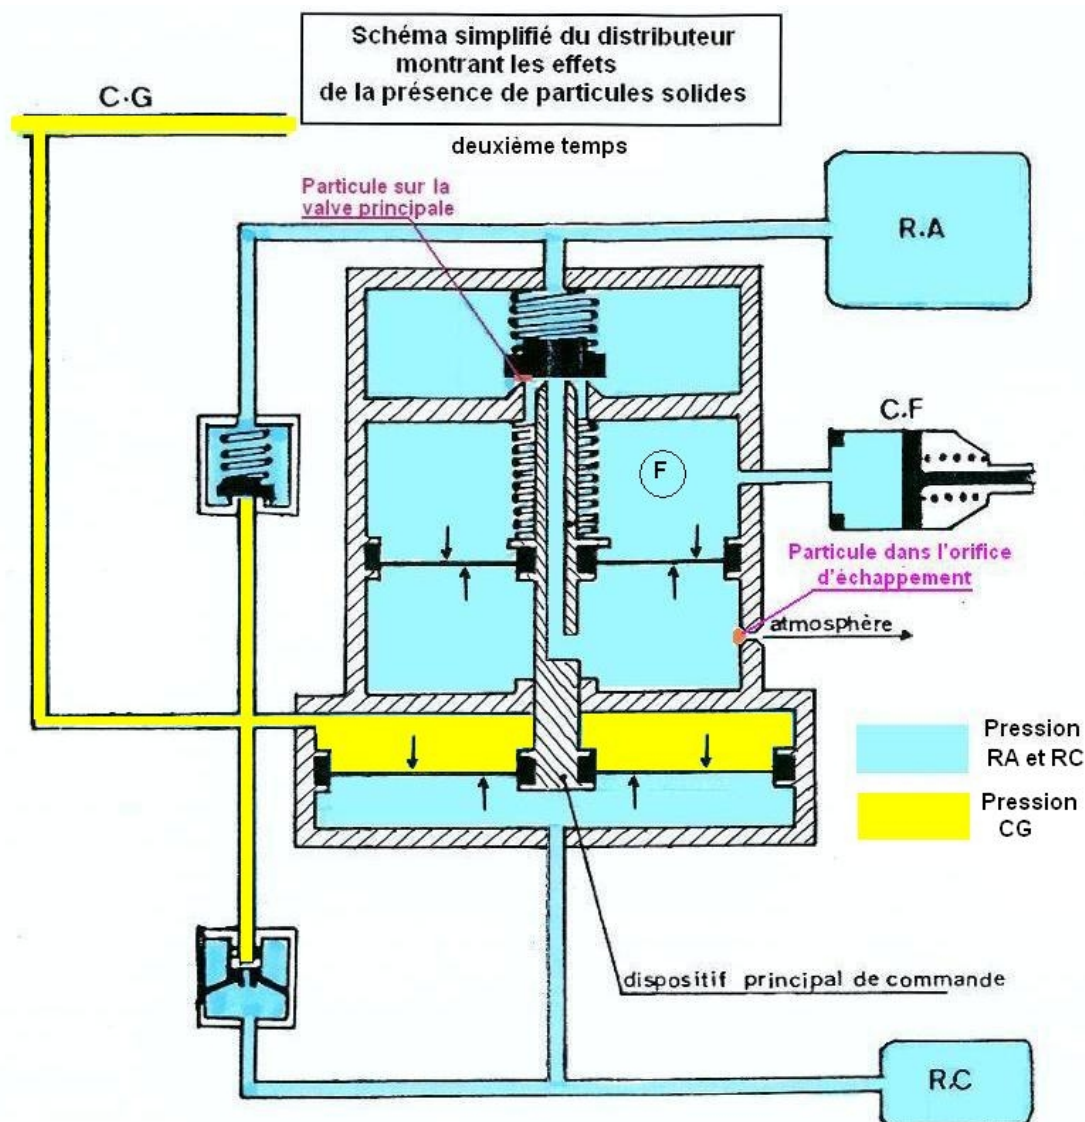
## Deuxième temps

Lors du freinage effectué au niveau d'Hazebrouck, une deuxième particule, entraînée par le flux d'air, vient obstruer l'orifice de mise à l'atmosphère dont le diamètre est d'environ 1 mm.

L'air dans la chambre F et le cylindre de frein (CF) monte en pression jusqu'à 5 bar, exerçant une force de freinage très élevée.

L'air ne pouvant pas s'échapper, le frein du wagon reste serré avec une pression de 5 bar dans le CF quelle que soit la pression dans la conduite générale.

Une telle pression au CF est 30% supérieure à celle d'un freinage maximal de service ou d'un freinage d'urgence qui est de 3,8 bar.
