**BEA-TT**

*Rapport d'enquête technique  
sur la collision  
entre un TER et une grue mobile  
survenue le 16 avril 2013  
sur un PN à Marseille (13)*

*avril 2014*

Affaire n° BEATT-2013-003

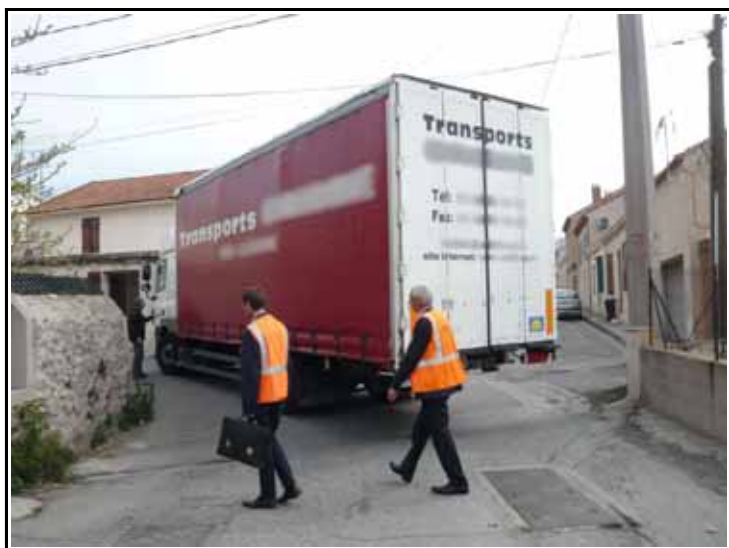
**Figure 10 : Poids lourd bloqué après avoir franchi le passage à niveau n° 1 dans le sens de circulation de la grue mobile accidentée et repartant en marche arrière**

Au vu de ces éléments, le BEA-TT recommande à la Préfecture des Bouches-du-Rhône et à la Ville de Marseille d'interdire le franchissement du passage à niveau concerné aux véhicules lourds provenant de l'ouest de la ligne ferroviaire de Miramas à Marseille, dont les caractéristiques sont incompatibles avec leur circulation en aval de cette voie ferrée.

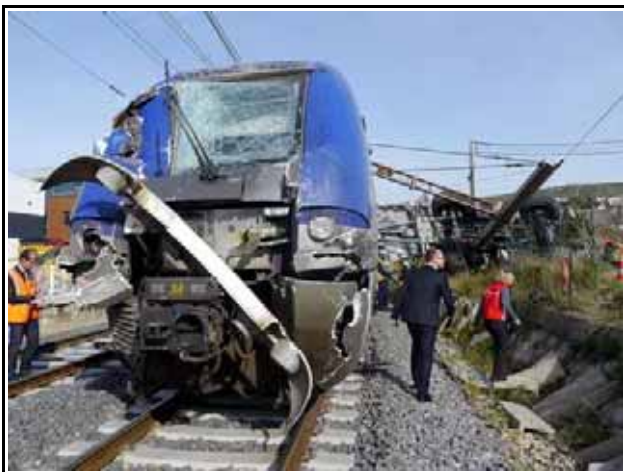
**Figure 12 : Vue n° 1 - L'avant de l'automotrice de tête accidentée, avec à droite la grue mobile**

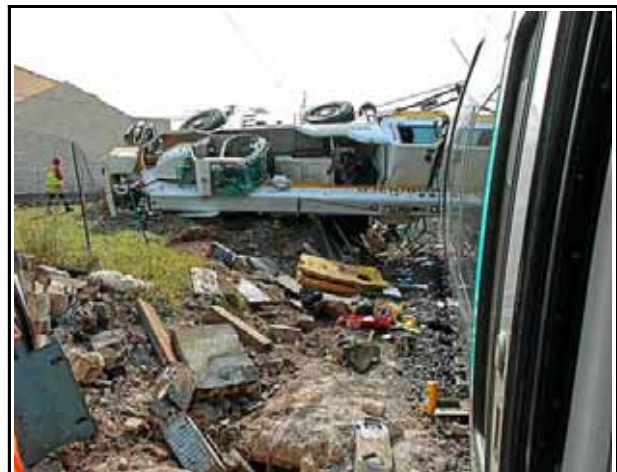
La grue mobile est détruite. Sa flèche est encastrée dans la première rame du TER.

**Figure 13 : Vue n° 2 - La grue mobile avec son bras encastré dans l'automotrice de tête, vue dans le sens de circulation du train**

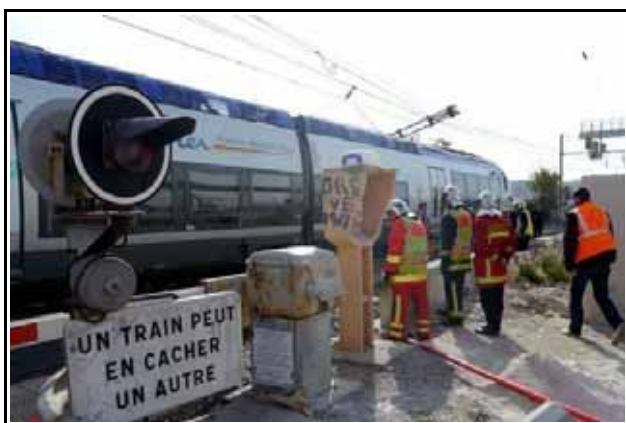
**Figure 14 : Vue n° 3 - Le passage à niveau et la voie ferrée, vus du côté de la rue Albert Cohen. La demi-barrière est intacte.**

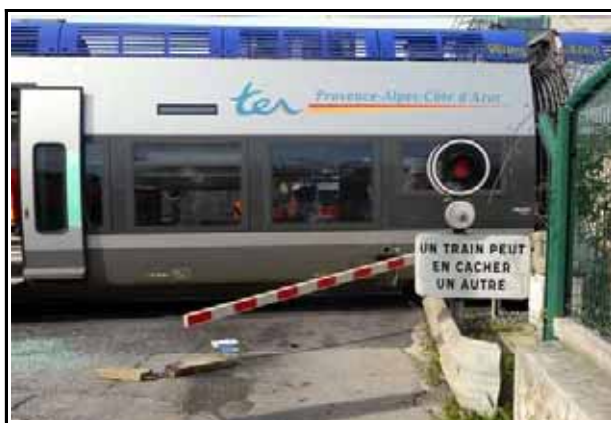
**Figure 15 : Vue n° 4 - Le passage à niveau, vu du côté de l'allée des Grillons. La demi-barrière est pliée vers l'extérieur de ce passage à niveau.**

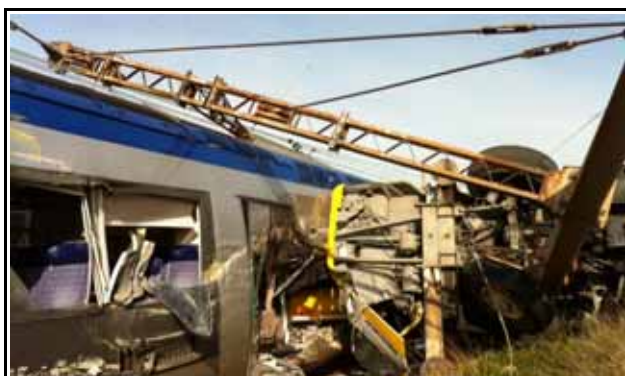
L'infrastructure ferroviaire a subi des dégâts importants. Plusieurs poteaux supports de la caténaire de la voie concernée sont en particulier couchés.

**Figure 16 : Vue n° 5 - La grue mobile encastrée dans l'automotrice de tête et écrasant un poteau support de la caténaire, vue depuis l'avant du train accidenté**

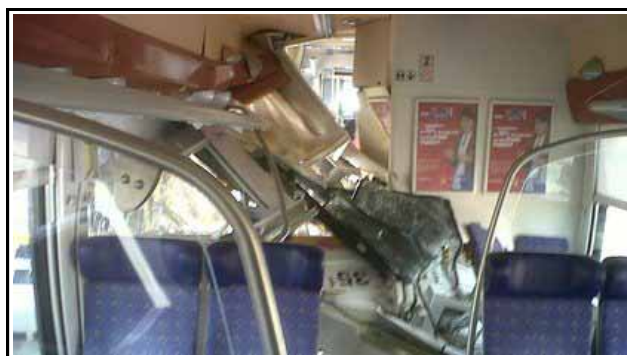
**Figure 17 : Vue n° 6 - Le bras de la grue mobile traversant l'automotrice de tête**

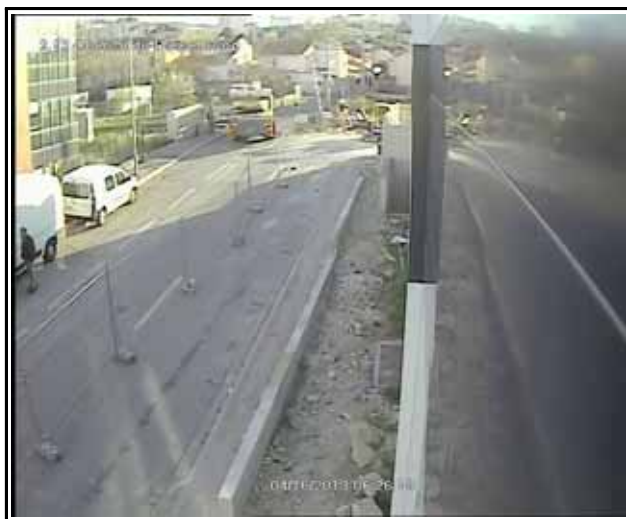
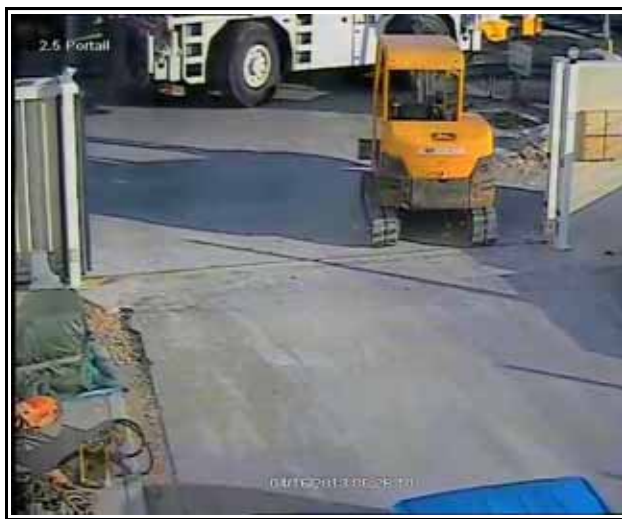
À T0-30'', la grue mobile qui a continué sa progression en marche avant à vitesse réduite, s'arrête. L'avant de sa cabine se trouve alors à d'environ un mètre en aval du feu rouge clignotant équipant le passage à niveau. Sa flèche, en porte-à faux avant de 1,91 m, engage le gabarit ferroviaire.

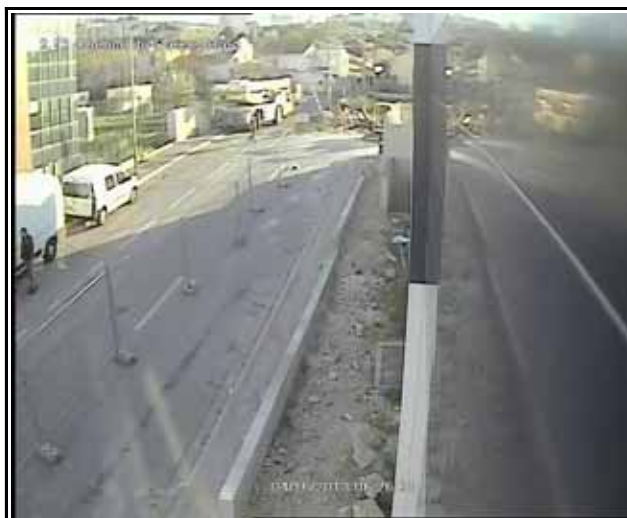
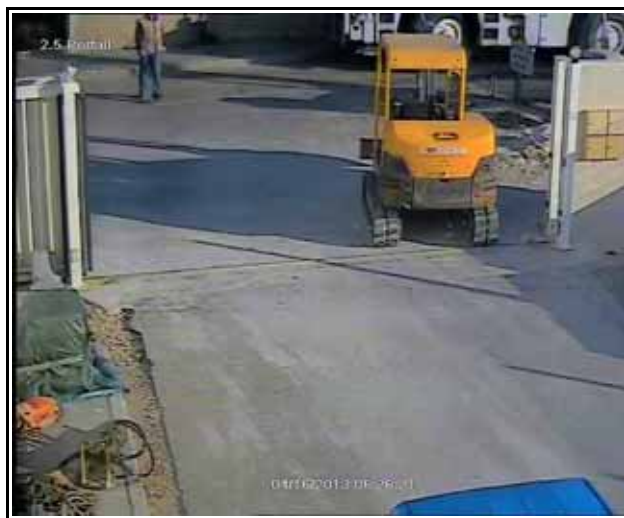
À T0-19'', les demi-barrières du passage à niveau viennent de commencer à descendre. La grue mobile s'immobilise en travers des voies ferrées, en empiétant sur la voie de circulation routière de sens opposé. Aucun véhicule n'arrive sur cette dernière voie.

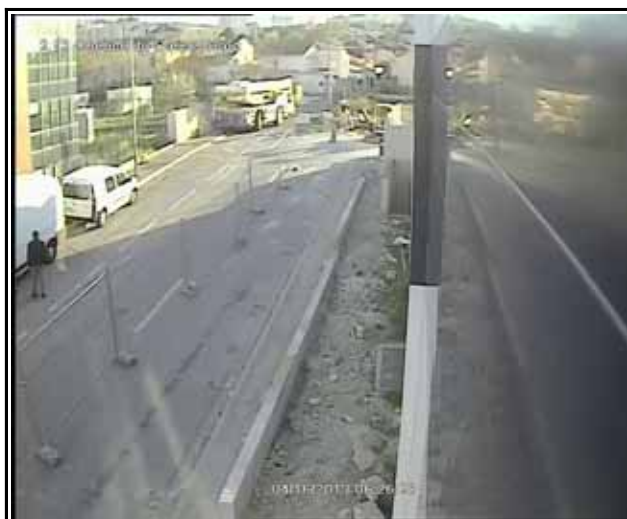
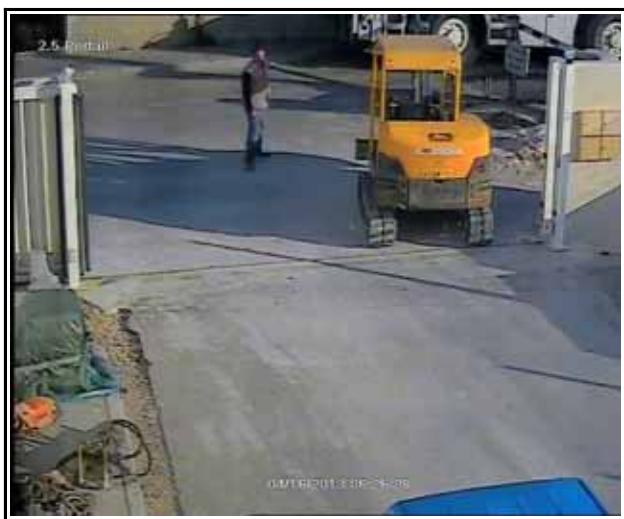
À T0-12'', la demi-barrière située dans le sens de circulation de cette grue se bloque sur son coin arrière droit.

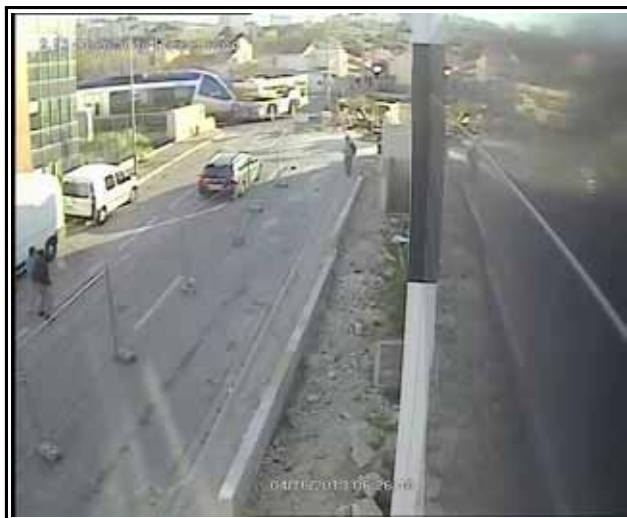
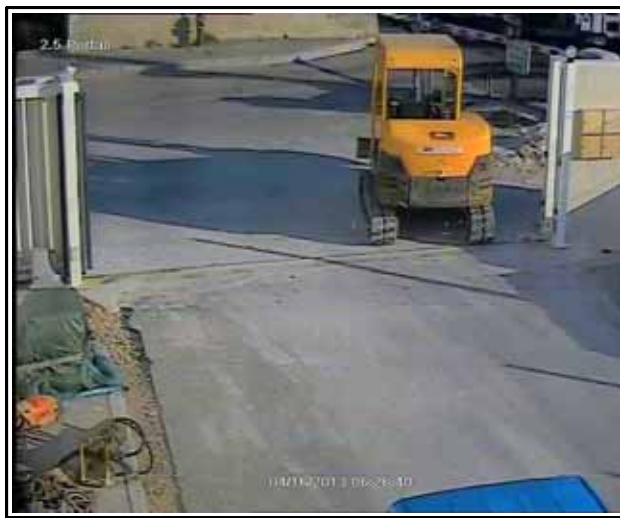
À T0, le TER n° 879 715 percute l'arrière gauche de la grue mobile.
