Ministero delle Infrastrutture e dei Trasporti
DIREZIONE GENERALE PER LE INVESTIGAZIONI FERROVIARIE

**Relazione d'indagine sull'incidente occorso il 4-11-2010 al
treno n. 48867 di RTC nella stazione di Vipiteno**

Roma, 7 febbraio 2011

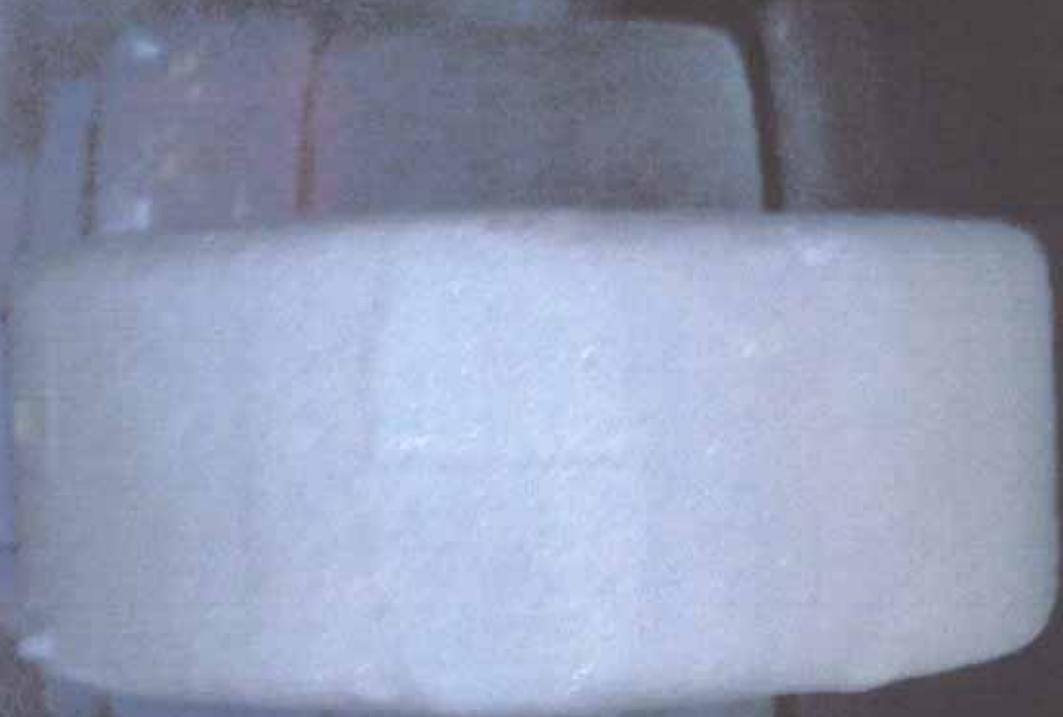
Abb. n. 03

Il treno 48867 del 4.11.2010 dell'Impresa Ferroviaria RTC, composto dalla locomotiva titolare + una locomotiva in composizione e da 20 carri a doppio piano per il trasporto di auto, partito alle 21.45 da Brennero per Verona Q.E., giunto in corrispondenza degli scambi d'uscita della stazione di Vipiteno si arrestava per l'intervento della frenatura rapida conseguente alla rottura della Condotta Generale del freno. Tale circostanza era stata a sua volta determinata dallo spezzamento del carro Laaeks 533 25 80 4367 518-4, 3° dalla testa, nei due semicarri che lo compongono (all. n.1 e 2), per sfilamento del perno del tenditore che unisce, appunto, le due metà del rotabile (all. n.3 e 4 – sede del perno).

Ciò in conseguenza dello sfilamento del perno delle biellette del tenditore (all. num.3 e 4) che univa i due semicarri costituenti il 3° veicolo dalla testa del treno (carro Laaeks 553 25 80 4367 518-4 marcato RIV), le principali caratteristiche del quale sono riportate negli all. n.7 ed 8.

Tutto ciò porta a concludere che lo spezzamento del treno è avvenuto per lo sfilamento di un perno del tenditore intermedio del carro in questione assicurato con una copiglia che non era stata ripiegata alle estremità dopo il montaggio, e si era quindi a sua volta sfilata, liberando il perno stesso. L'altro perno, rimasto nel castelletto di trazione, presentava, infatti, la copiglia nuova e non aperta (all. n.23).

Essendo l'evento riconducibile ad un insufficiente o mancato controllo di un recente intervento manutentivo eseguito sul tenditore centrale del carro, si ravvisa la necessità di una più puntuale e sistematica verifica dei lavori eseguiti sugli organi di trazione.

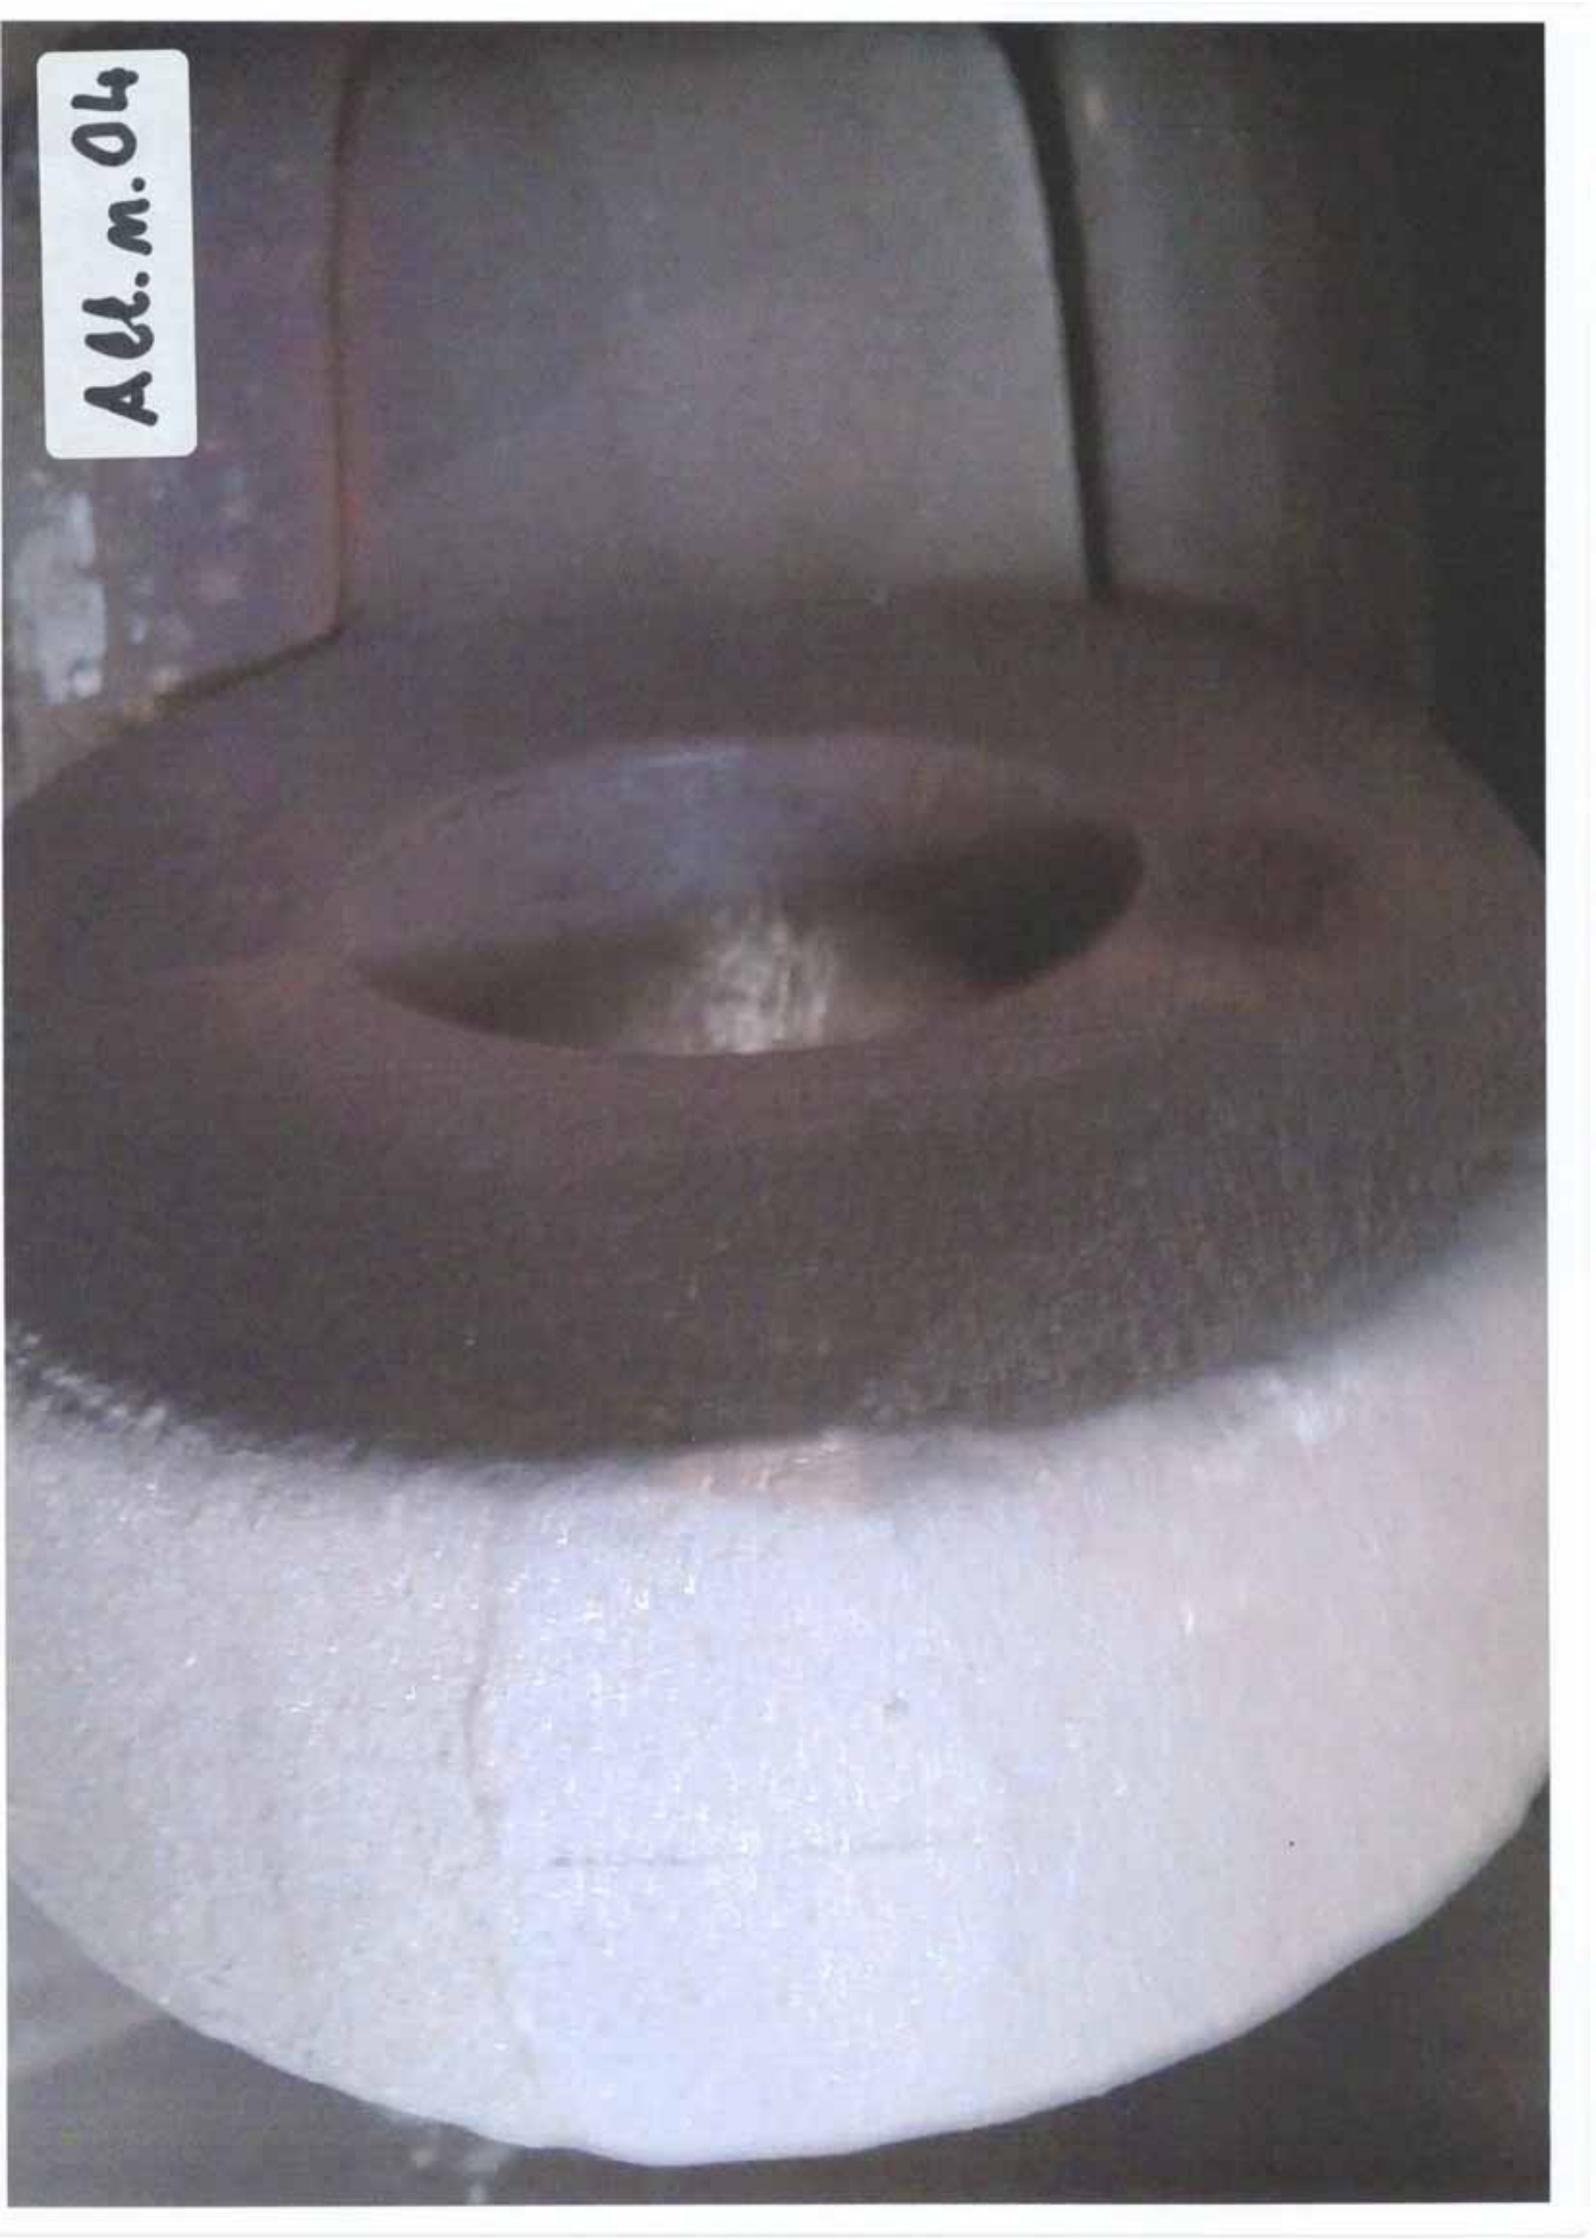
Alt. m. 04

Il carro Laaeks 553 25 80 4367 518-4 marcato RIV, dopo essere stato sottoposto alla prevista visita annuale presso l'Officina Servicestelle München Nord della DB Schenker Rail Deutschland dall'8 al 9 settembre, veniva rimesso in circolazione col tenditore centrale sostituito e le copiglie di fermo dei perni che collegano le biellette di detto tenditore ai castelletti di trazione non divaricate. La foto dell'all. n.23 mostra quella del perno rimasto in opera.

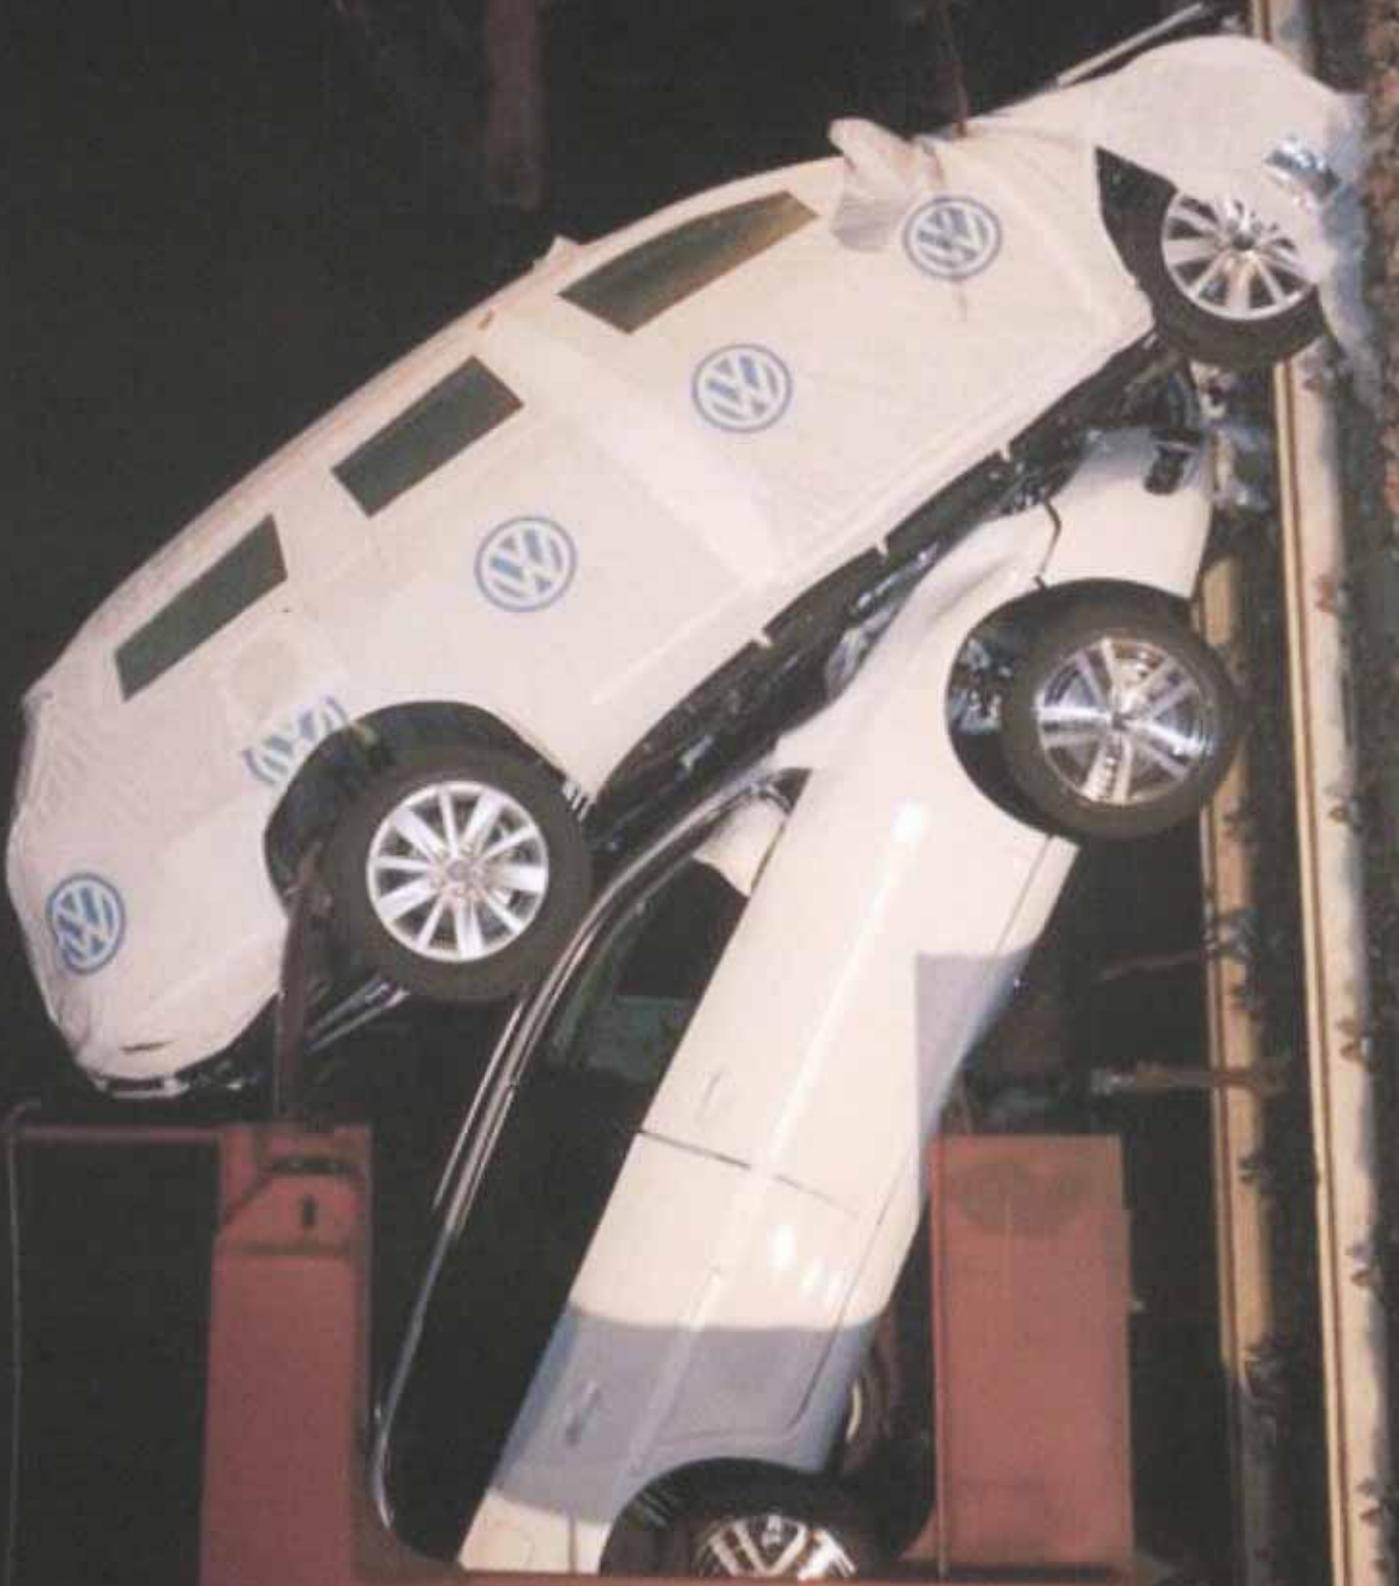
Att. n. 10

semicarri, precipitavano in seguito alla scomposizione del rotabile, la piu' bassa sino a incontrare la massicciata, la piu' alta sino a coricarsi sulla precedente (all. n. 10).

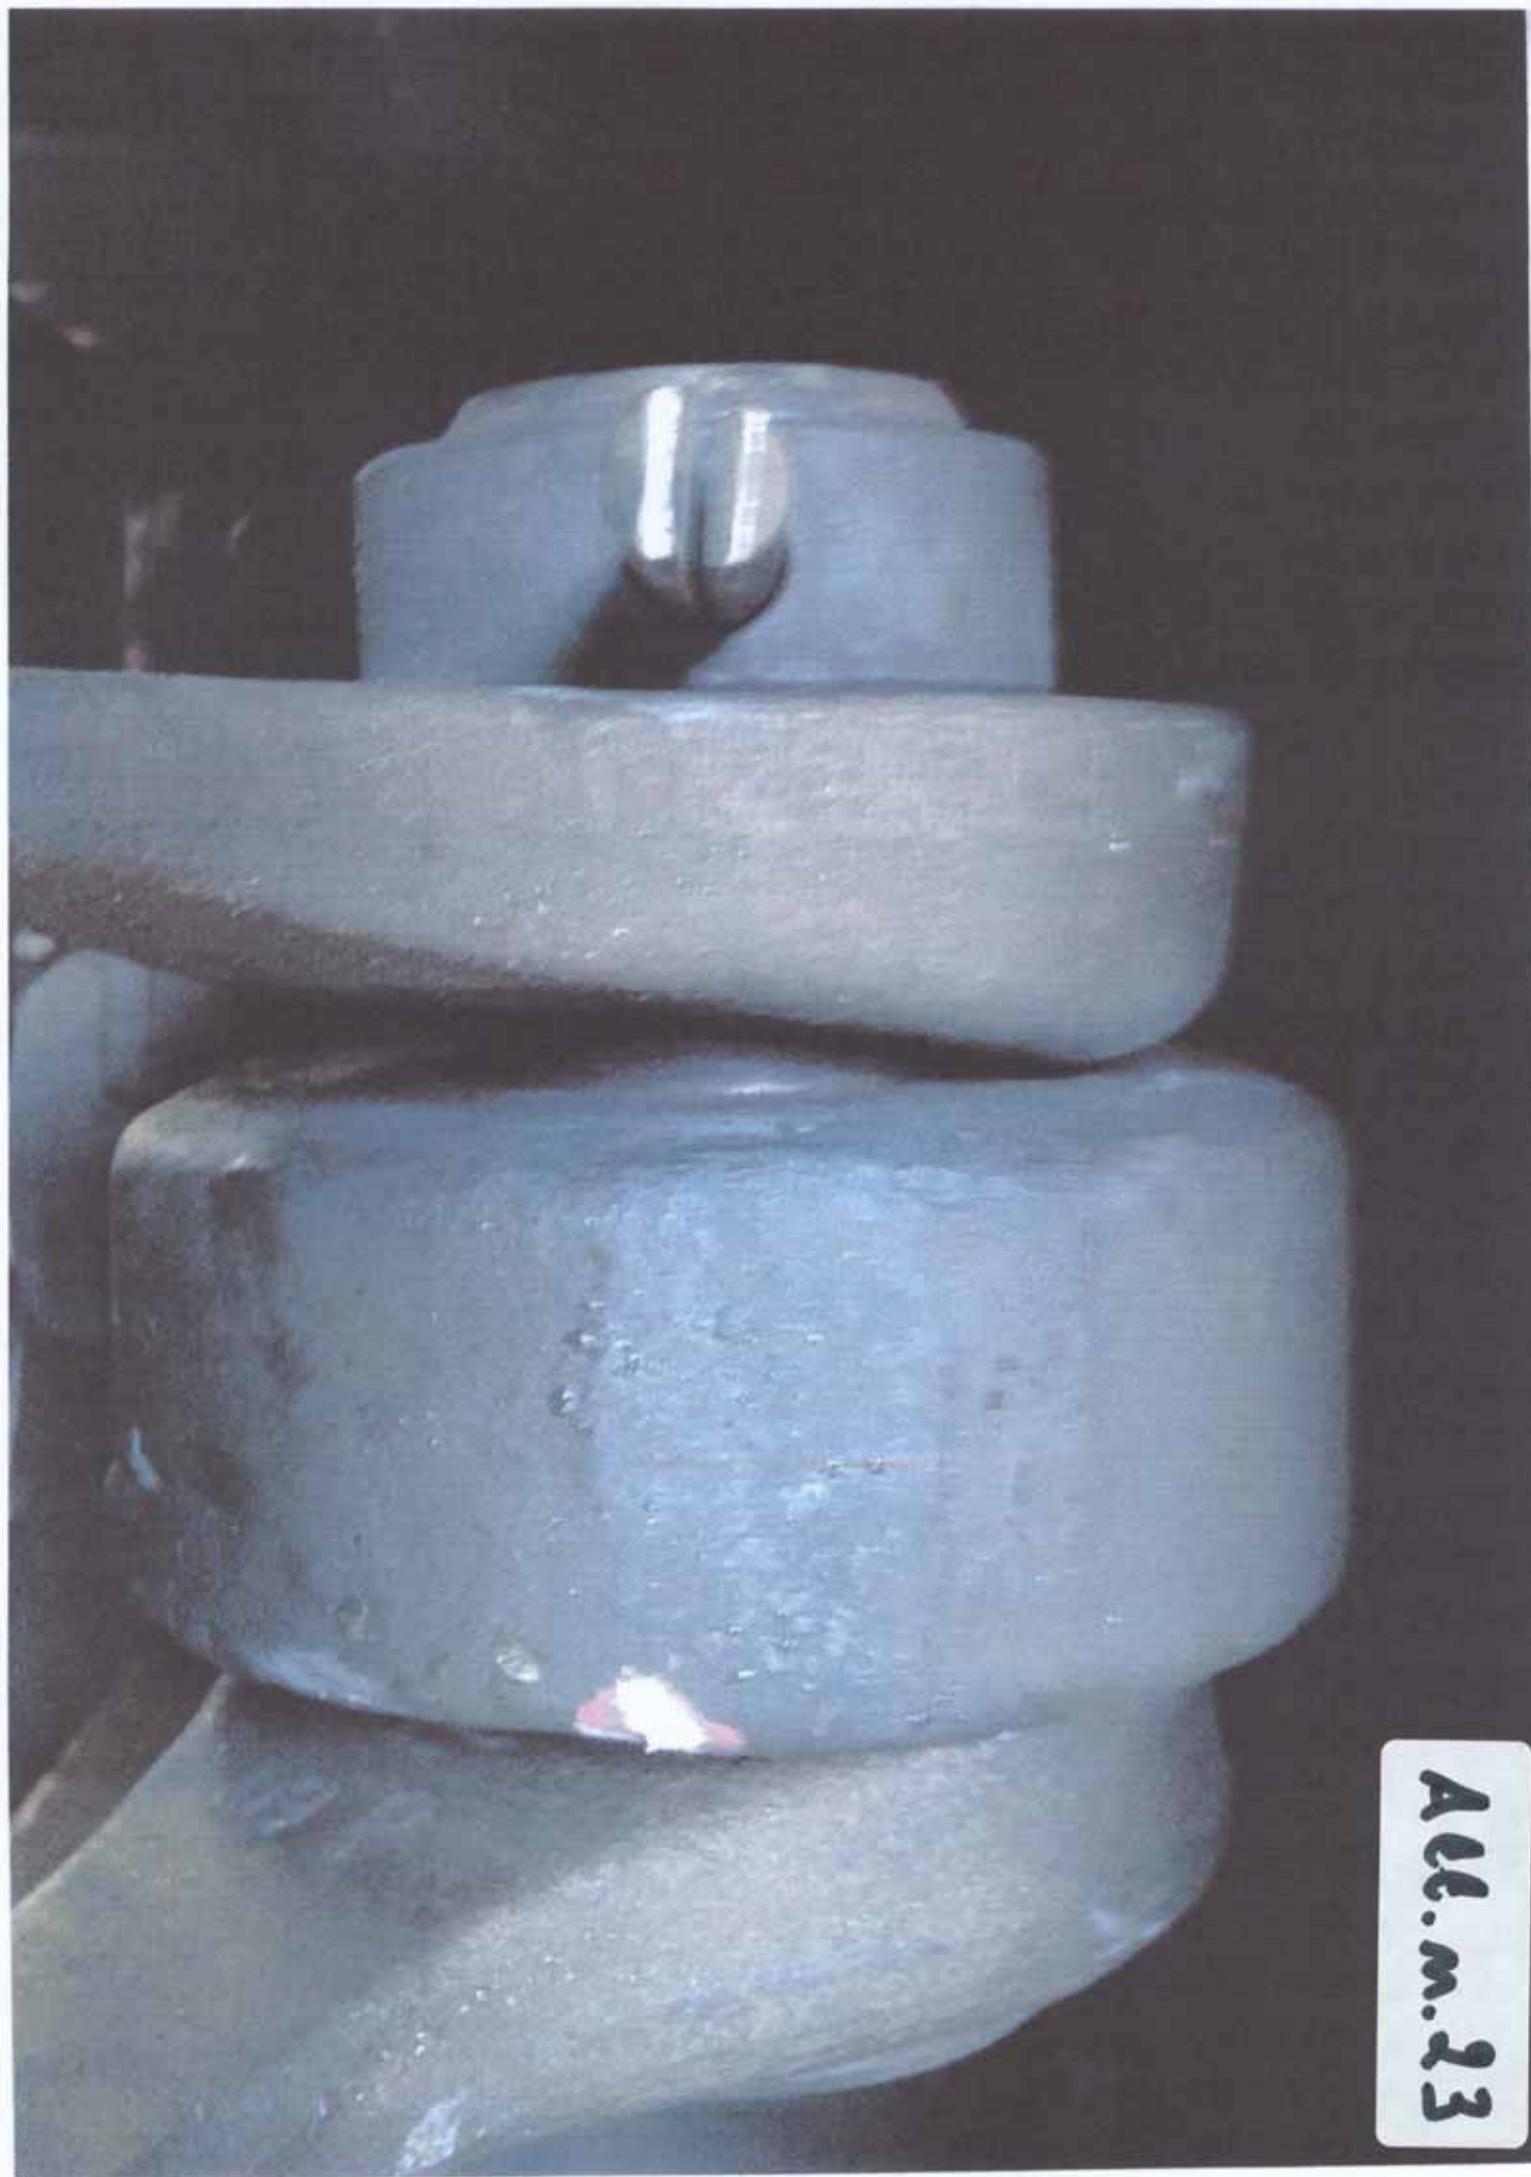
Acc. n. 23

La causa diretta dell'inconveniente è chiaramente individuata nella mancata divaricazione della copiglia di arresto del perno del tenditore che, come confermato nella e-mail dal Detentore (all. n.32), era stato sostituito nel corso di un intervento di manutenzione annuale programmato (all. n.33).

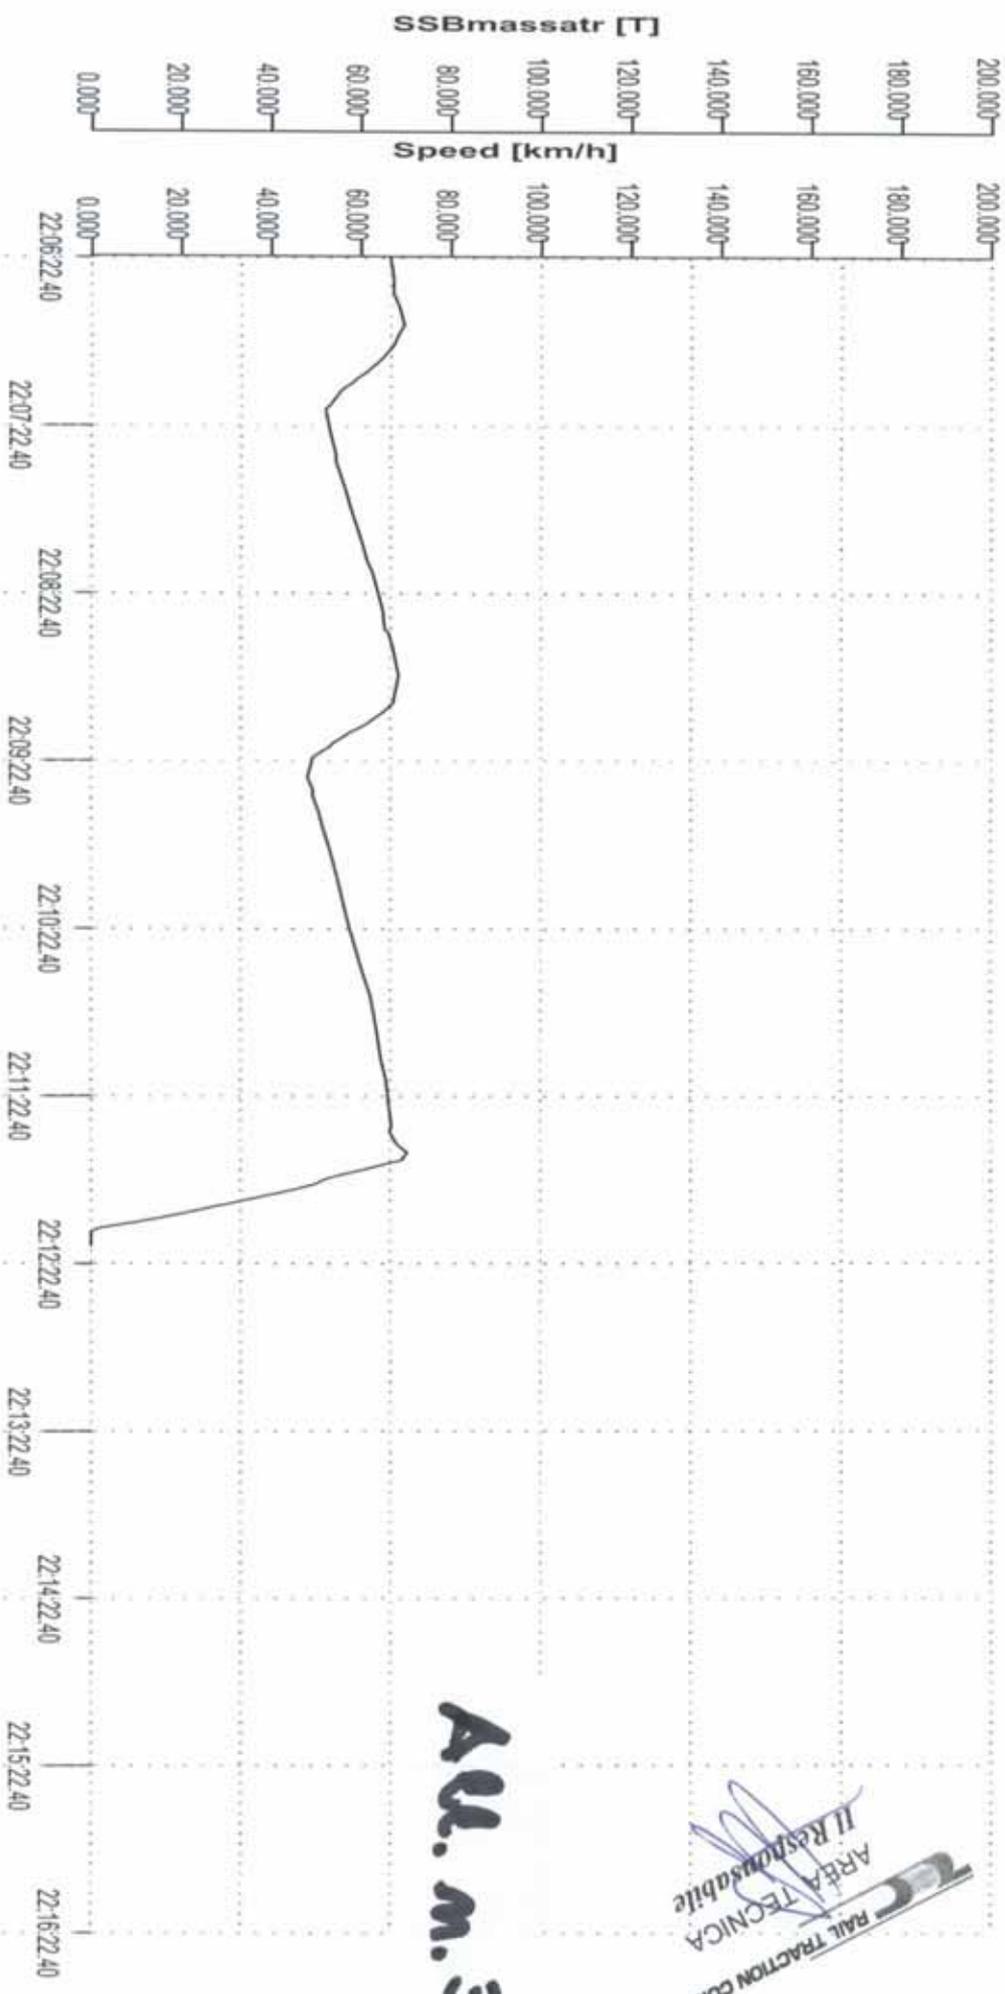
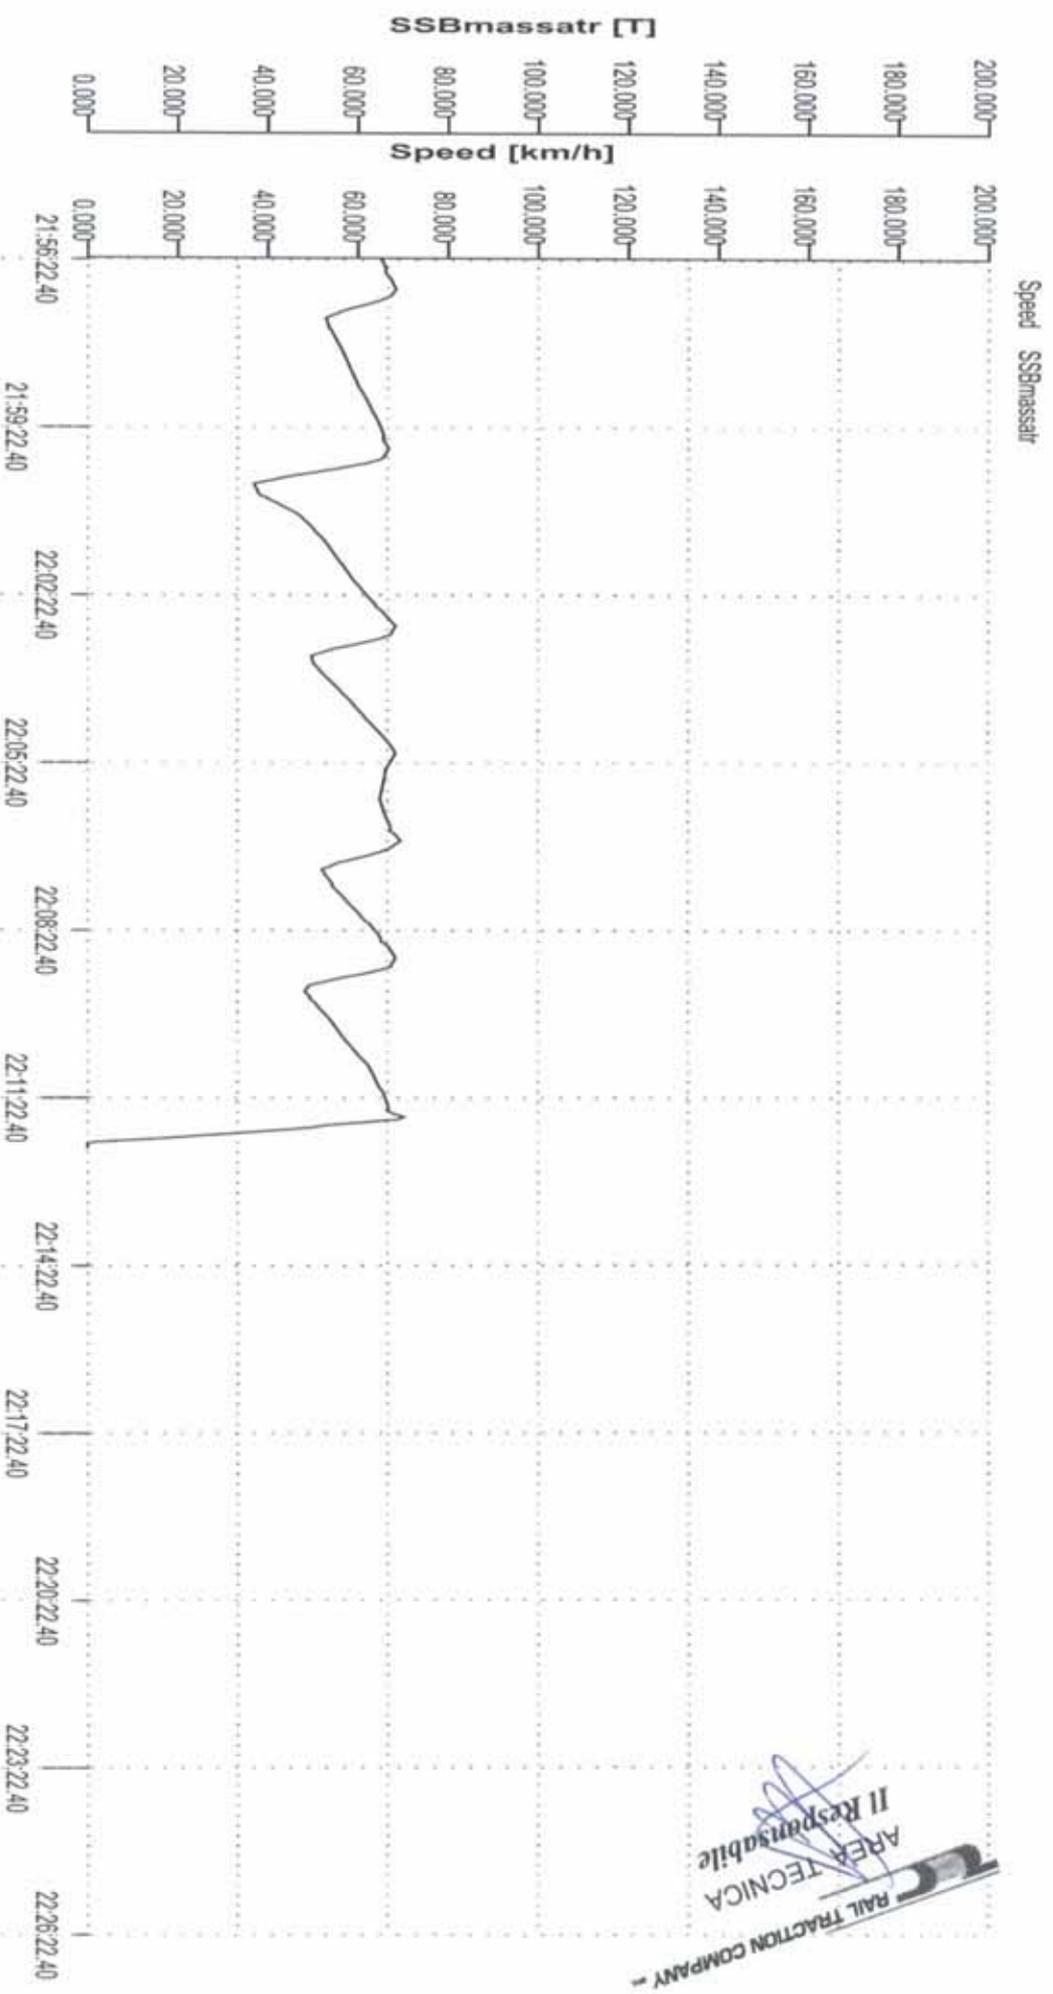
AU. n. 31

Qui, dopo una marcia regolare con andamento a “denti di sega”, dovuto alla pendenza della linea e testimoniato dalla zona tachigrafica (all. n.31), a seguito dell'inserimento della trazione da parte del PdC per portarsi a 95 km/h, rilevabile anch'esso dalla “zona”, si verificava uno strappo che determinava la rottura della Condotta e l'intervento della frenatura rapida.

Altrettanto chiara e tecnicamente congruente è la successiva sequenza, documentata in modo incontrovertibile dalla zona tachigrafica della locomotiva titolare (all. n.31).
