*Ministero delle Infrastrutture e dei Trasporti*

DIREZIONE GENERALE PER LE INVESTIGAZIONI FERROVIARIE  
*Commissione Ministeriale di Indagine di cui al D.D. n°37 del 10 giugno 2011*

**RELAZIONE DI INDAGINE  
SULL'INCENDIO DEL TRENO 43762 ALL'INTERNO DELLA GALLERIA  
FERROVIARIA DEL SEMPIONE IN DATA 09.06.2011**

19 Luglio 2012

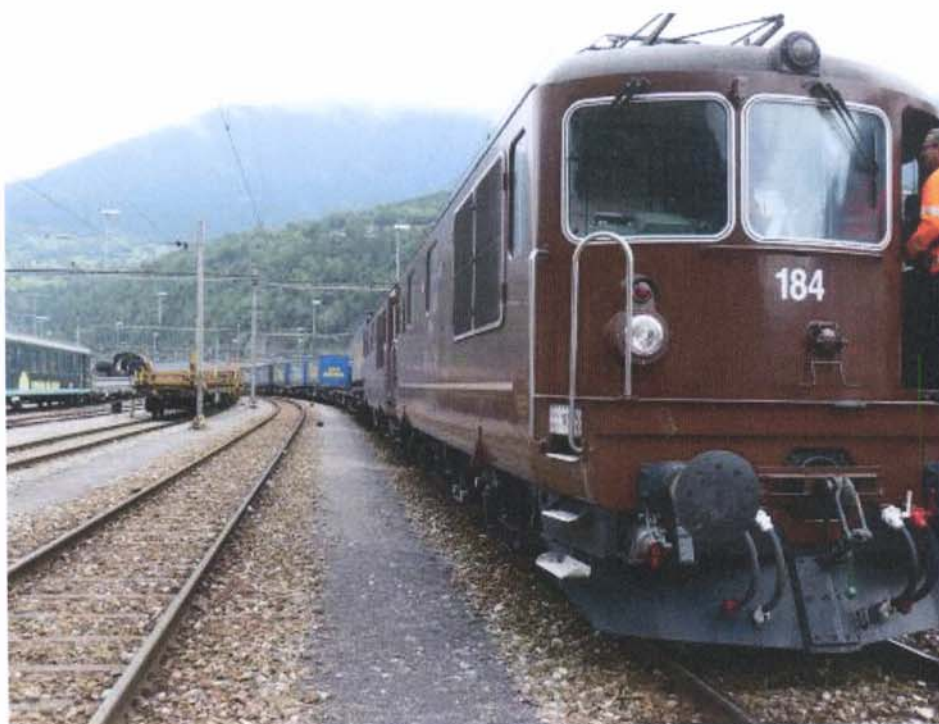
*Figura 1 – Parte del convoglio rimorchiata fuori dalla galleria e rimessa in servizio*

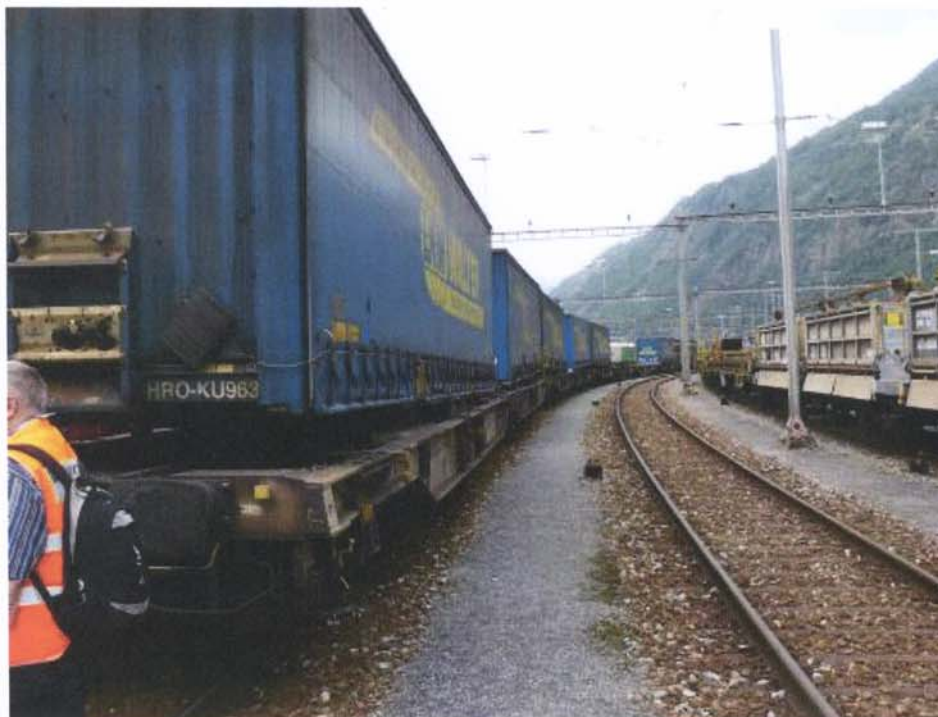
Figura 2 – Parte del convoglio rimorchiata fuori dalla galleria e rimessa in servizio

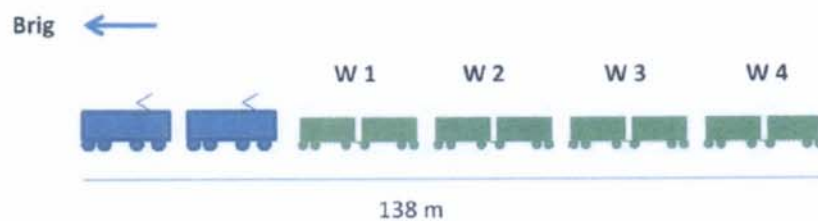
Figura 3 - Parte del convoglio rimorchiata fuori dalla galleria e rimessa in servizio

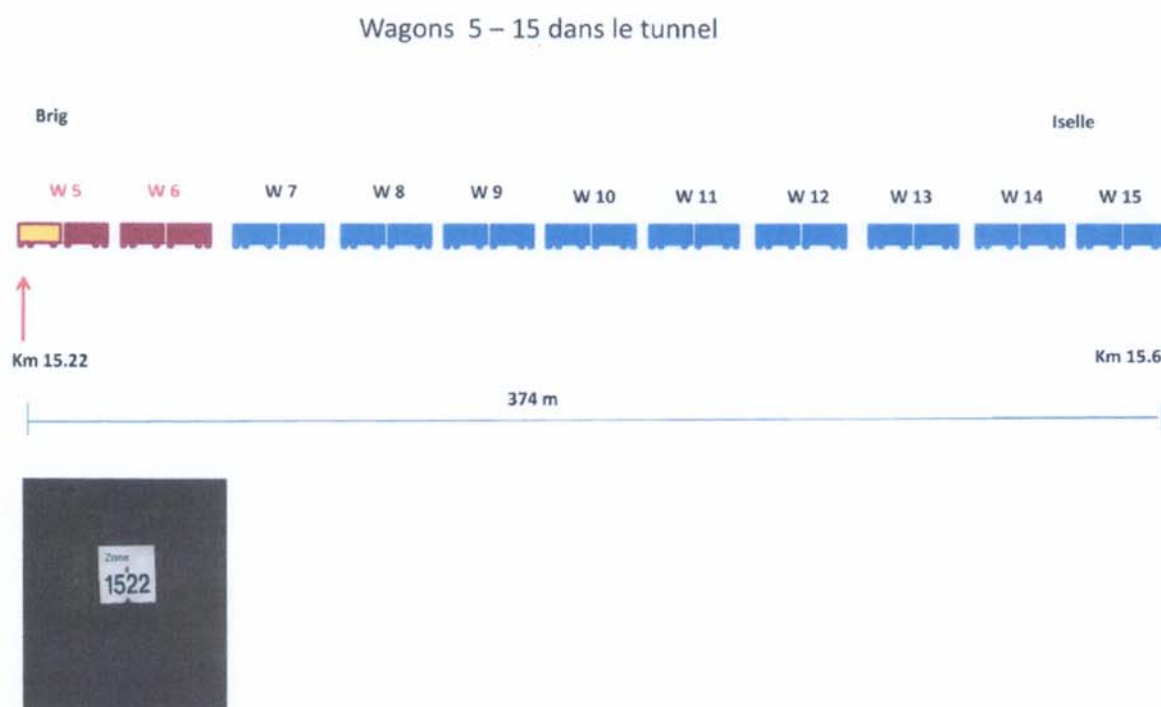
I soccorritori hanno dichiarato che da una prima analisi appariva plausibile che l'incendio si fosse sviluppato sul carro n. 5 senso marcia treno (smt) e che, a causa della direzione del vento

Figura 4 – Parte del convoglio rimasta all'interno della galleria. In rosso i carri su cui ha avuto origine l'incendio

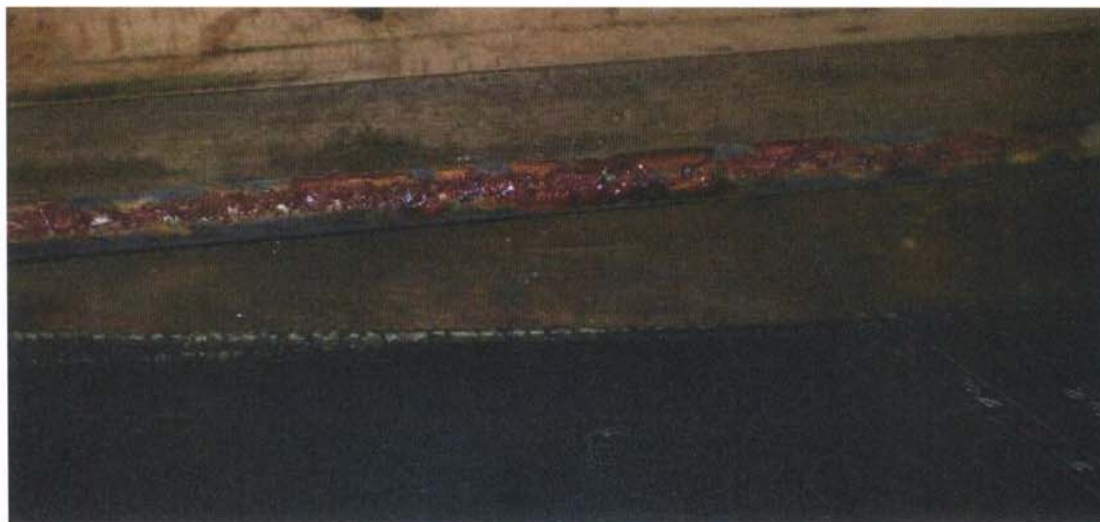
Figura 6 – Campione della linea di contatto 15 kV

In tale occasione al km 18,820 sono stati prelevati dei reperti rinvenuti sulla sede ferroviaria e dei campioni della linea di contatto, su cui si riscontravano segni di materiale apparentemente plastico depositatosi su di essa che, in accordo con le autorità federali svizzere, venivano presso il Forensisches Institut di Zurigo per le verifiche di laboratorio del caso, atte ad individuare la natura del materiale stesso (*Allegato 9*).

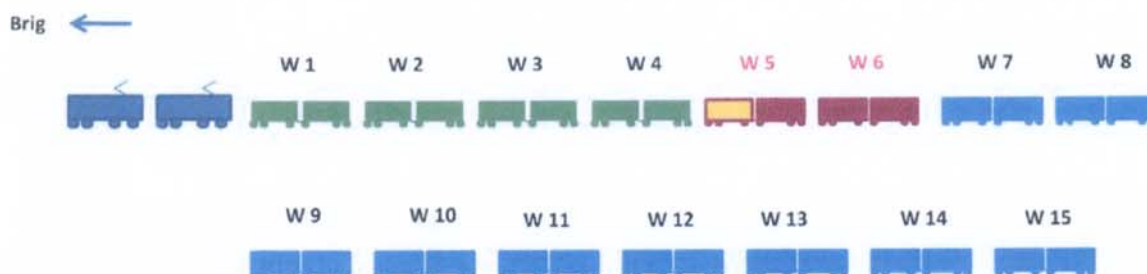
Figura 7- Composizione treno BLS 43762

In Figura 7 si riporta lo schema della composizione del treno 43762. Sono evidenziati i carri che sono stati estratti dalla galleria durante le operazioni di soccorso (primi 4 smt) ed i primi carri interessati dall'incendio (5b e 6 smt).

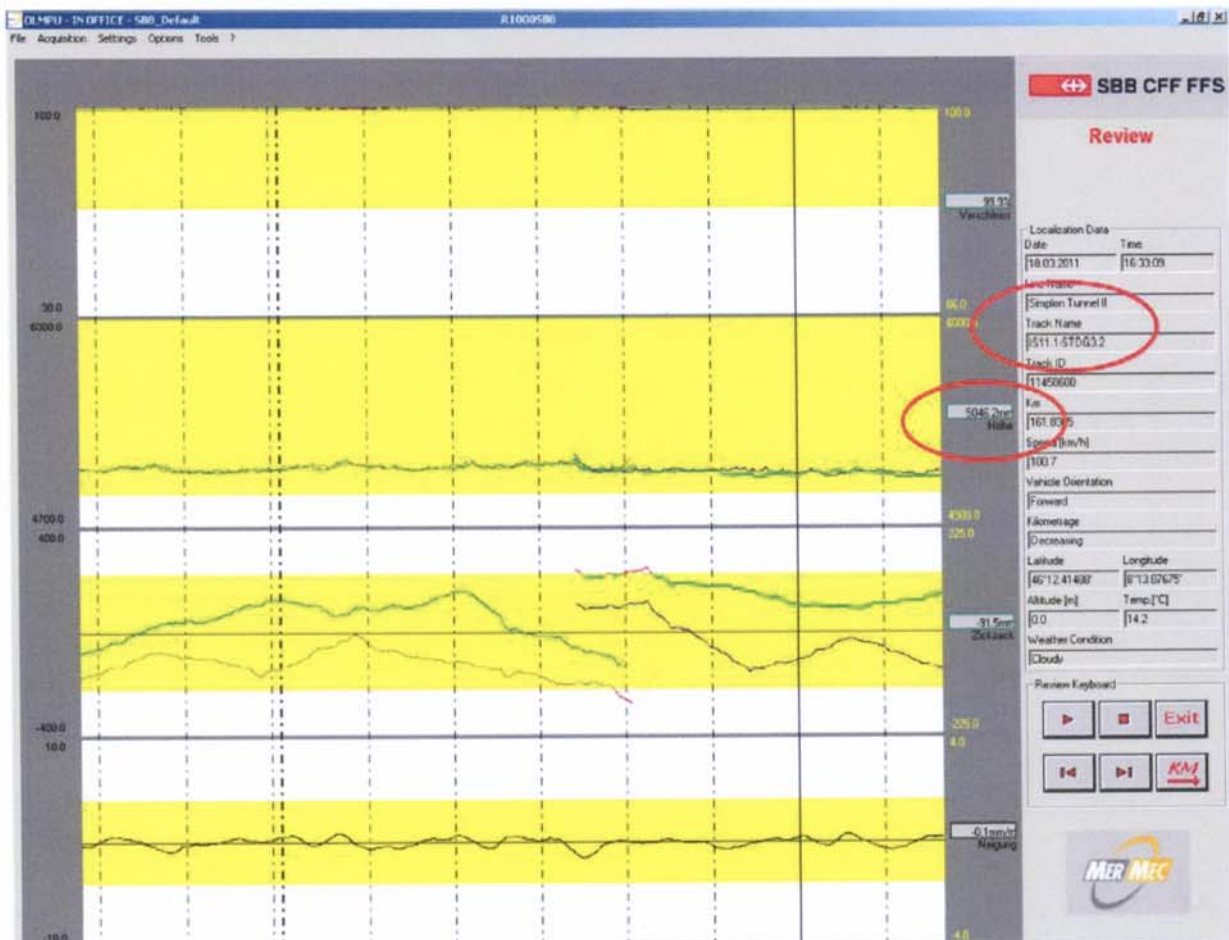
Figura 11- Estratto delle misure effettuate sulla linea di contatto

In *Figura 11* si riporta un estratto delle misurazioni effettuate in data 18.03.2011 dal vagone di misura della catenaria che dimostra che il cavo è dappertutto più alto che 4.90 m (cfr. zona gialla in figura, altezza reale misurata = 5.046 m), coerentemente a quanto previsto dai regolamenti in vigore.
