Ministero delle Infrastrutture e dei Trasporti

DIREZIONE GENERALE PER LE INVESTIGAZIONI FERROVIARIE E MARITTIME

RELAZIONE DI INDAGINE

**SUL DERAGLIAMENTO DI UN CARRO DEL TRENO 43631 AVVENUTO
DURANTE LA FASE DI RICOVERO DEL MATERIALE NELL'IMPIANTO
DI NOVARA BOSCHETTO**

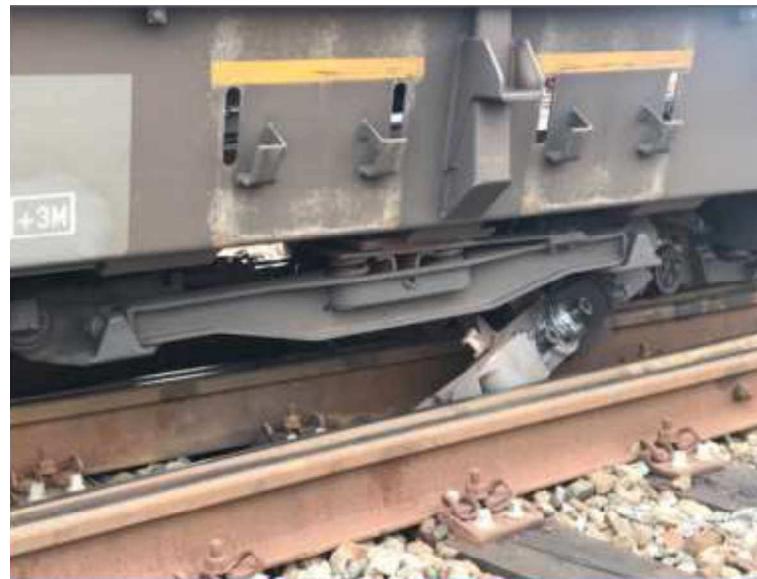
Durante tale operazione di retrocessione, all'altezza del deviatoio 419, manovrato a mano dal personale della ditta LUMF Srl che esegue le manovre per conto della IF SBBCI, il carrello posteriore del carro 84854984551.1 deragliava (**figure 3, 4 e 5**).

Figura 3: Particolare carrello deragliato

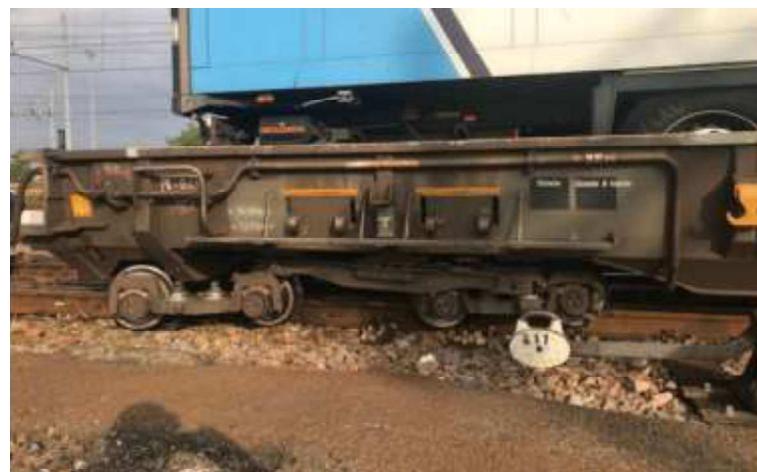
Figura 4: Particolare carrello deragliato

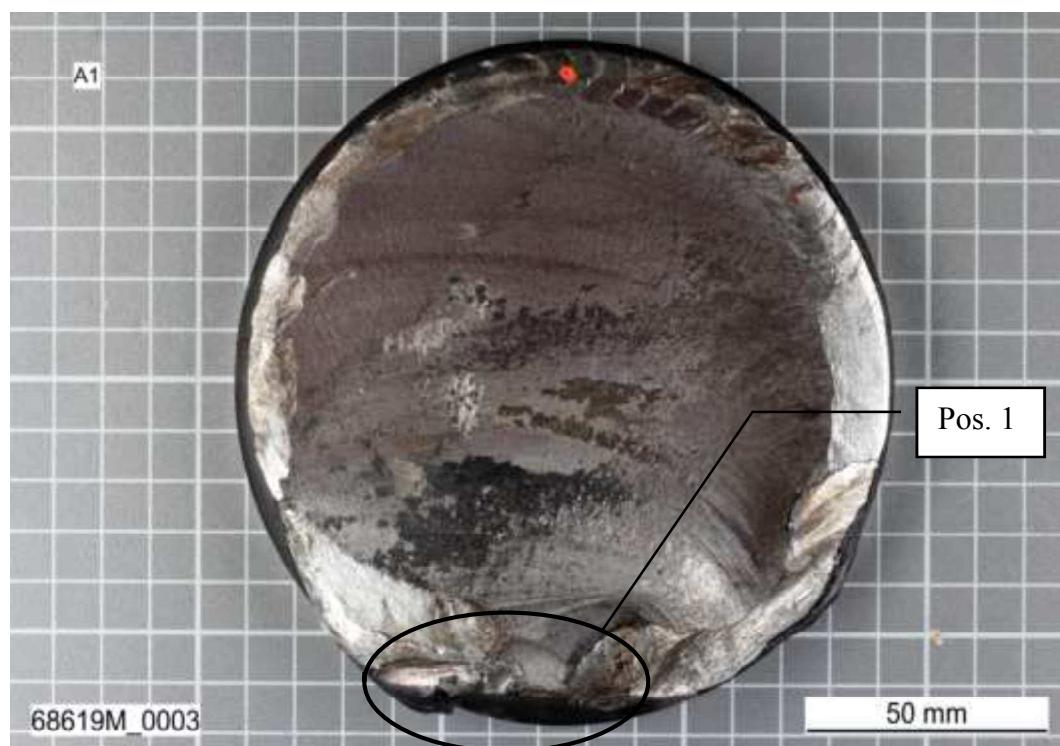
L'assile RAFIL, oggetto di questa indagine, è prodotto mediante un processo di fucinatura e la sua rottura è avvenuta in seguito ad una sollecitazione ciclica di fatica. L'evidenza del fenomeno della fatica è data dalle "onde", o area della progressione a fatica della lesione, visibili sul troncone corto ruota (**figure da 14 a 17**). L'azione ciclica delle sollecitazioni di fatica che va da " $+\sigma_f$ a $-\sigma_f$ " (**figura 21**), in aggiunta alle sollecitazioni dinamiche prodotte dal moto del treno e direttamente proporzionali alla sua velocità, ha comportato la propagazione della cricca fino al raggiungimento dell'ultimo lembo di sezione resistente dell'asse prima della rottura fragile. Relativamente allo stato tensionale agente, risulta che l'ampiezza della sinusoide, ossia la sua altezza, equivale al carico applicato ($+\sigma_f$ e $-\sigma_f$), mentre la frequenza dei cicli di carico, cioè l'applicazione del carico, dipende dal raggio delle ruote dell'assile.

Dall'analisi delle **figure da 14 a 19**, si può dedurre che l'innesto della lesione a fatica, quindi la presenza della cricca, si è avuta nella zona individuata a **pos.1 della figura14** e da lì la propagazione della lesione segue la crescita radiale delle "onde". Inoltre, sempre in **figura14 pos.1**, sembra esserci la presenza di ruggine che lascia pensare che tale fessura fosse presente già da diverso tempo, ma da quanto non è possibile determinarlo.

Figura14: Superficie di rottura troncone corto ruota - condizioni della superficie all'arrivo in laboratorio

La causa indiretta che ha concorso all'evento è riconducibile alla mancanza di controlli NDT sull'assile ad intervalli chilometrici adeguati al diametro delle ruote; tali controlli sono volti ad individuare cricche e difettosità superficiali delle sale montate, sia nella zona di calettamento tra ruota ed asse che lungo tutto l'asse.

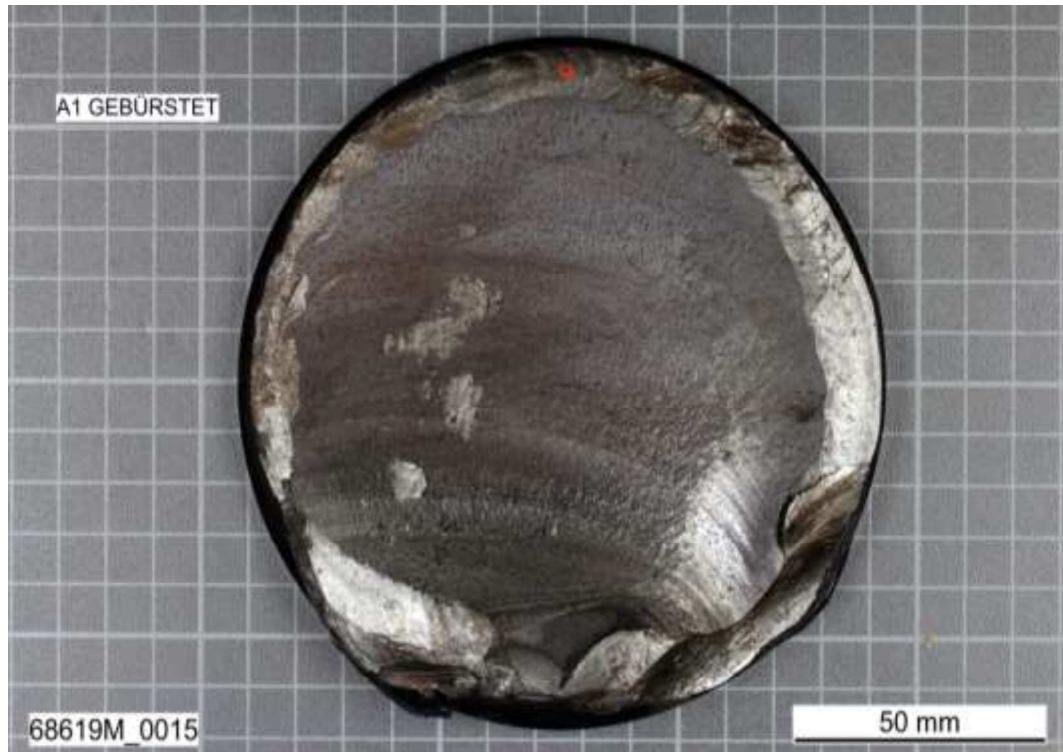
Figura15: Superficie di rottura troncone corto ruota - superficie spazzolata con spazzola morbida

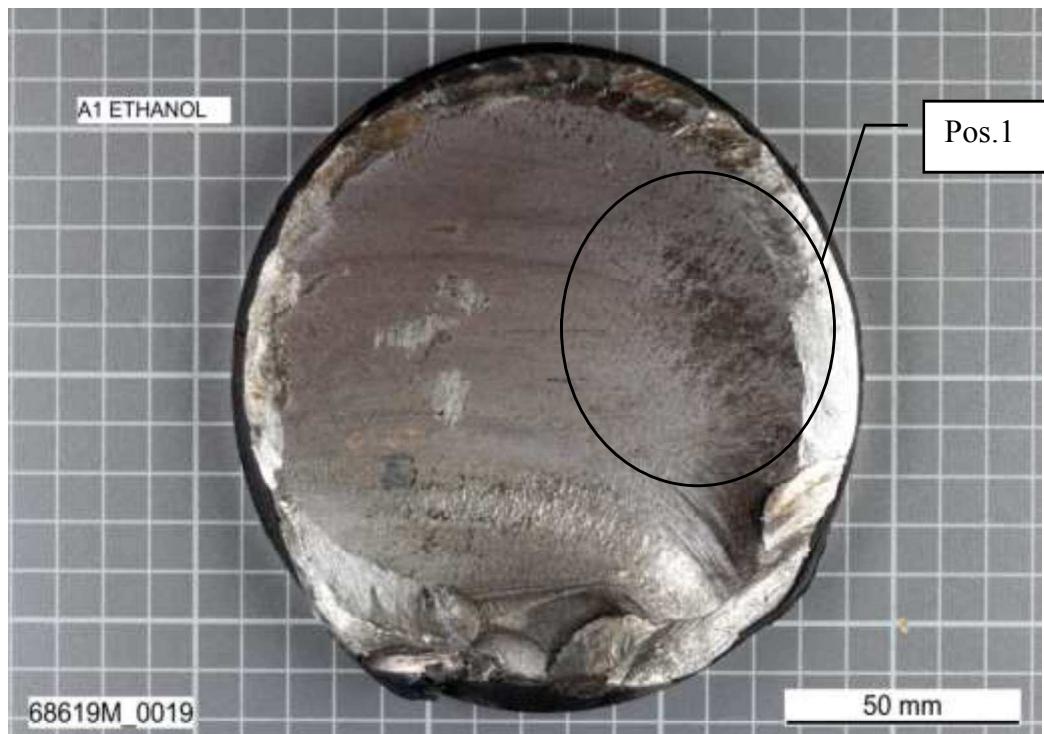
Figura16: Superficie di rottura troncone corto ruota - superficie pulita con ultrasuoni in bagno di etanolo

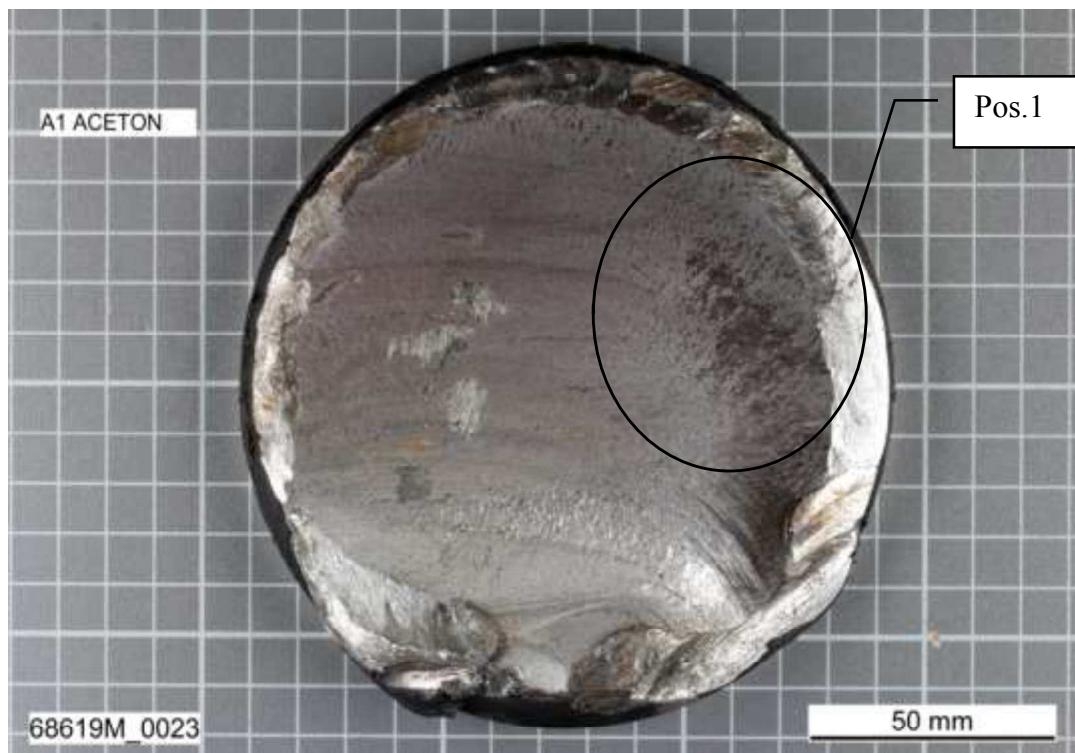
Figura17: Superficie di rottura troncone corto ruota - superficie pulita con ultrasuoni in bagno di acetone

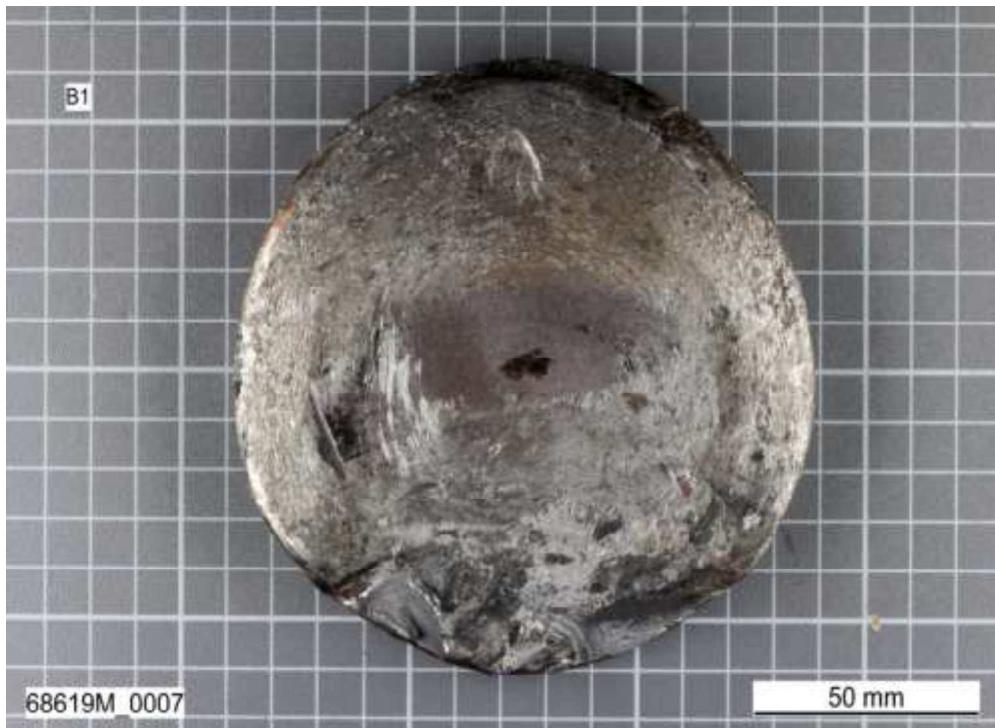
Figura18: Superficie di rottura troncone lungo assile - condizioni della superficie all'arrivo in laboratorio

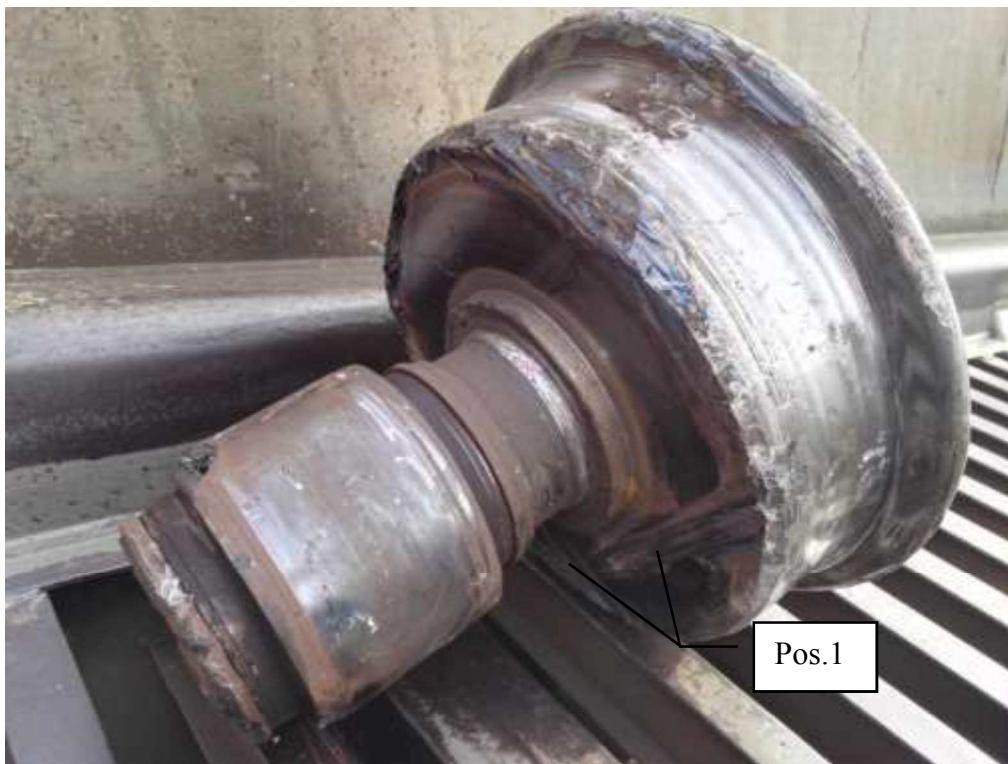
Nella **figura 19** viene mostrata l'immagine della ruota della sala rimasta incastrata tra il telaio del carrello del carro e l'infrastruttura; i segni a **pos.1** danno l'evidenza che la ruota si sia consumata per strisciamento mentre il treno percorreva la tratta Omegna - Pettenasco.

Figura19: Ruota lato boccola – rimasta incastrata tra il telaio del carrello e la infrastruttura.

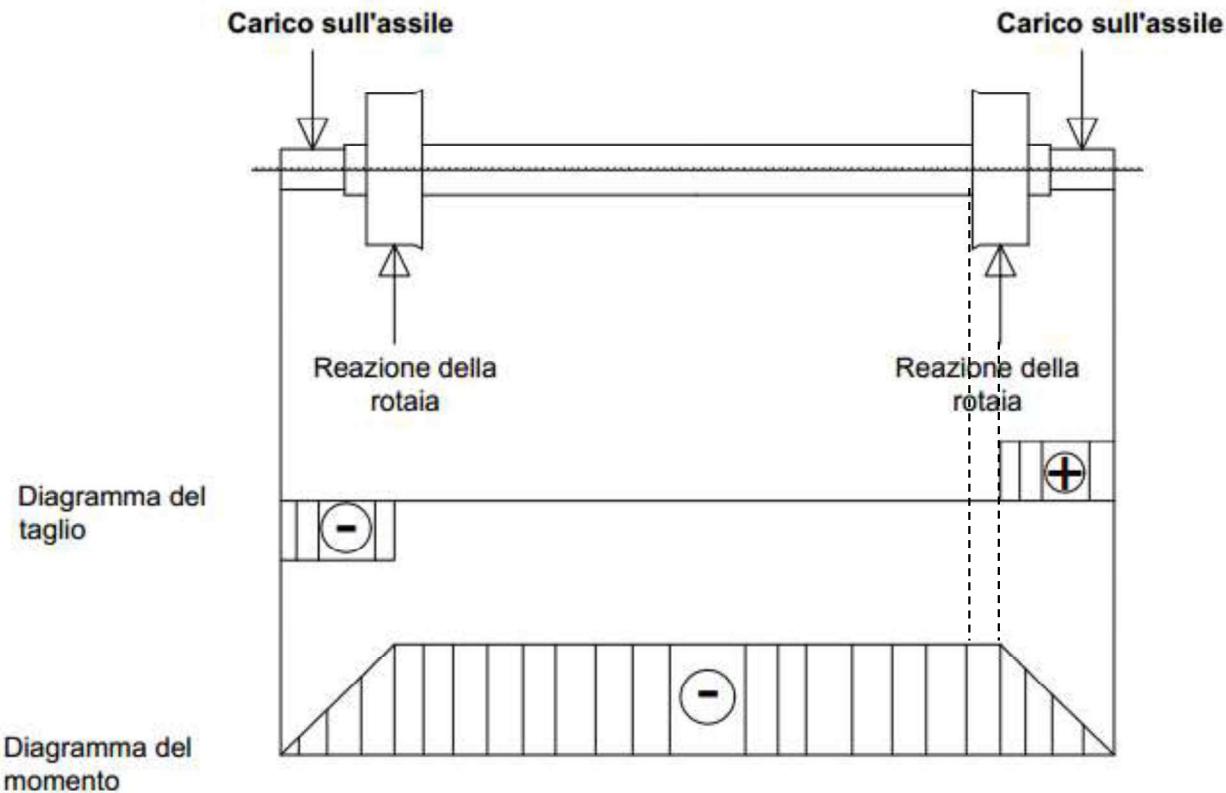
Altresì, a completamento della descrizione dello stato tensionale agente sulla sala, viene riportato in **figura20** lo schema statico delle forze agenti in corrispondenza delle boccole dell'assile e delle reazioni vincolari delle rotaie, con i relativi diagrammi delle sollecitazioni risultanti.

Nella zona della rottura avvenuta nel punto di calettamento tra asse e ruota, la sollecitazione di taglio è nulla, mentre il momento flettente è massimo; il momento rimane di valore massimo e costante negli estremi delle reazioni vincolari delle rotaie, dove si annulla l'azione del taglio, quindi lungo tutto l'asse.

Figura 20: Disegno della sala montata con lo schema statico delle forze agenti e delle reazioni vincolari delle rotaie con i relativi diagrammi delle sollecitazioni risultanti.
