*Ministero delle Infrastrutture e dei Trasporti*  
**DIREZIONE GENERALE PER LE INVESTIGAZIONI FERROVIARIE**

**Incarico ricevuto con lettera Prot. 91/DGIF dell' 1  
marzo 2012 per l'accertamento delle cause  
dell'incidente ferroviario occorso il 29 febbraio 2012  
sulla relazione Ravenna–Rimini al PL localizzato alla  
progressiva km 73+423**

## **Relazione finale d'indagine**

# **Relazione di indagine per l'accertamento delle cause dell'incidente ferroviario al PLA km 73+423 della linea Ferrara – Rimini occorso il 29 febbraio 2012**

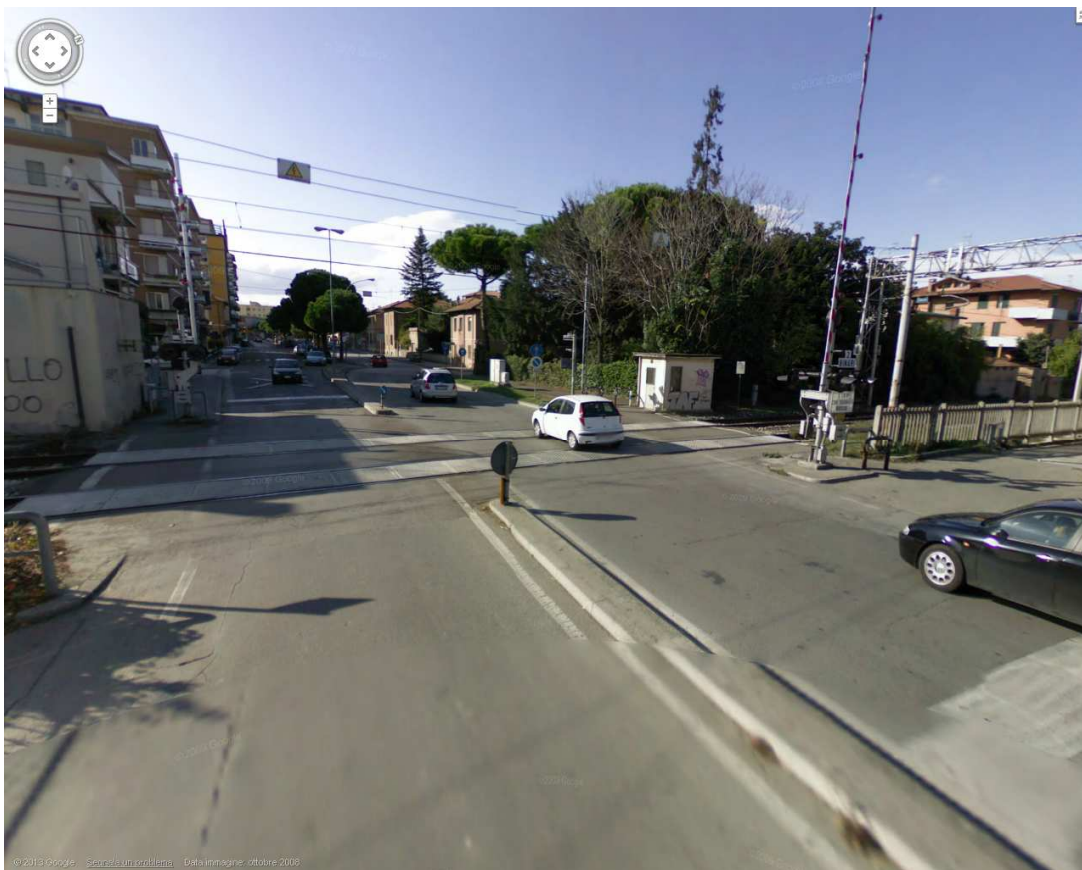
**Figura 3. Foto dell'attraversamento stradale del PLA km 73+423 nel senso della corrente veicolare dalla periferia verso il centro città. È evidente l'esistenza del cordolo rilevato in cemento che separa le due carreggiate (fonte: Google street viewer)**

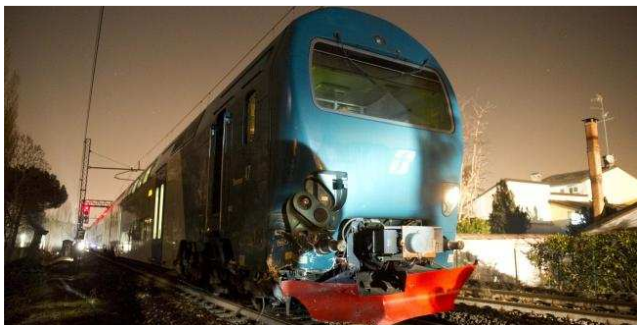
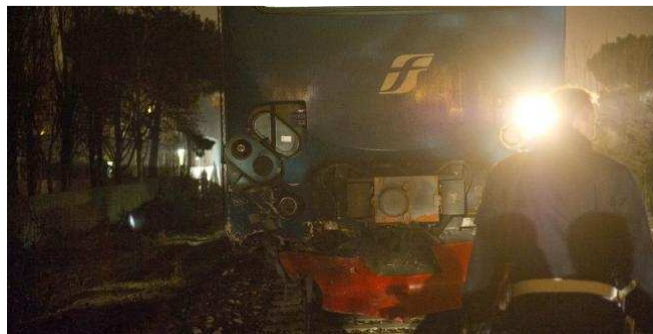
La violenta collisione interessava l'angolo anteriore destro del treno (ref. Figura 4) e la parte laterale sinistra dell'autovettura (ref. Figura 5) a partire dalla portiera posteriore sinistra verso il davanti; la vettura si incastrava con la parte anteriore sinistra sotto la parte angolare destra del treno ed assumendo una posizione obliqua rispetto all'asse longitudinale del veicolo, veniva trascinata in avanti per circa 294 metri, dopodiché si staccava ed impattava con la parte anteriore contro un manufatto in cemento ed assumendo posizione di quiete circa parallela al treno (ref. Figura 6); il treno procedeva in avanti per tutta la sua estensione fermandosi con la parte finale della motrice di coda all'altezza dell'autovettura.

**Figura 4: Foto del treno R11611 dopo l'incidente (Fonte: RavennaToday, foto: Massimo Argnani)**

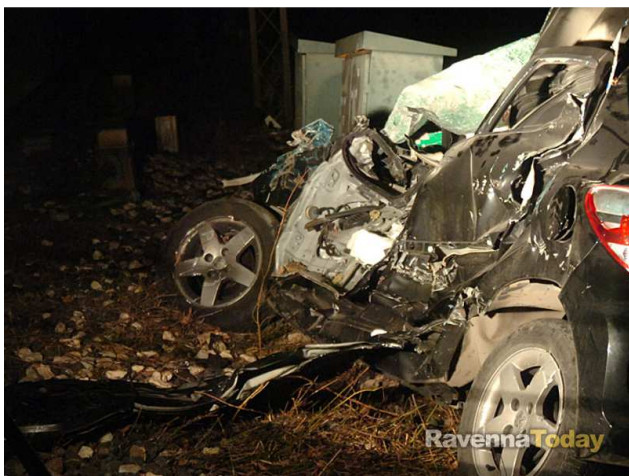
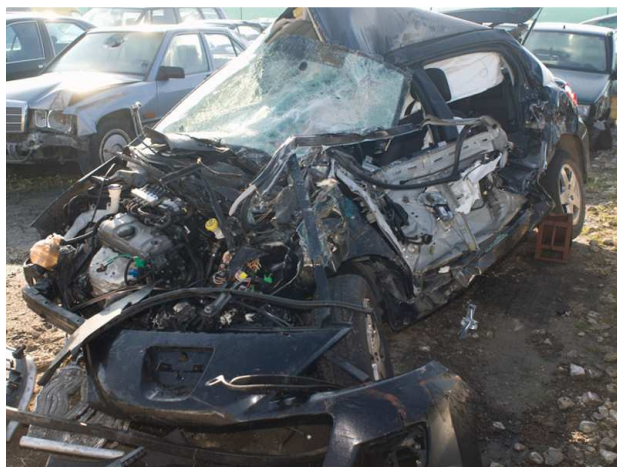
**Figura 5: Foto dell'autovettura investita dal treno 11611 (Fonte: RavennaToday, foto: Massimo Argnani)**

- il decesso del conducente dell'autovettura investita;
- lesioni gravissime per uno dei passeggeri dell'autovettura investita (che occupava il sedile anteriore destro);
- lesioni lievi del secondo passeggero dell'autovettura (che occupava il sedile posteriore);
- danni per circa 120.000 € al materiale rotabile, in particolare alla parte anteriore del locomotore di testa;
- danni per circa 15.000 € all'infrastruttura (rottura di componenti IS, ...);
- la distruzione dell'autovettura investita (cfr. Figura 5).

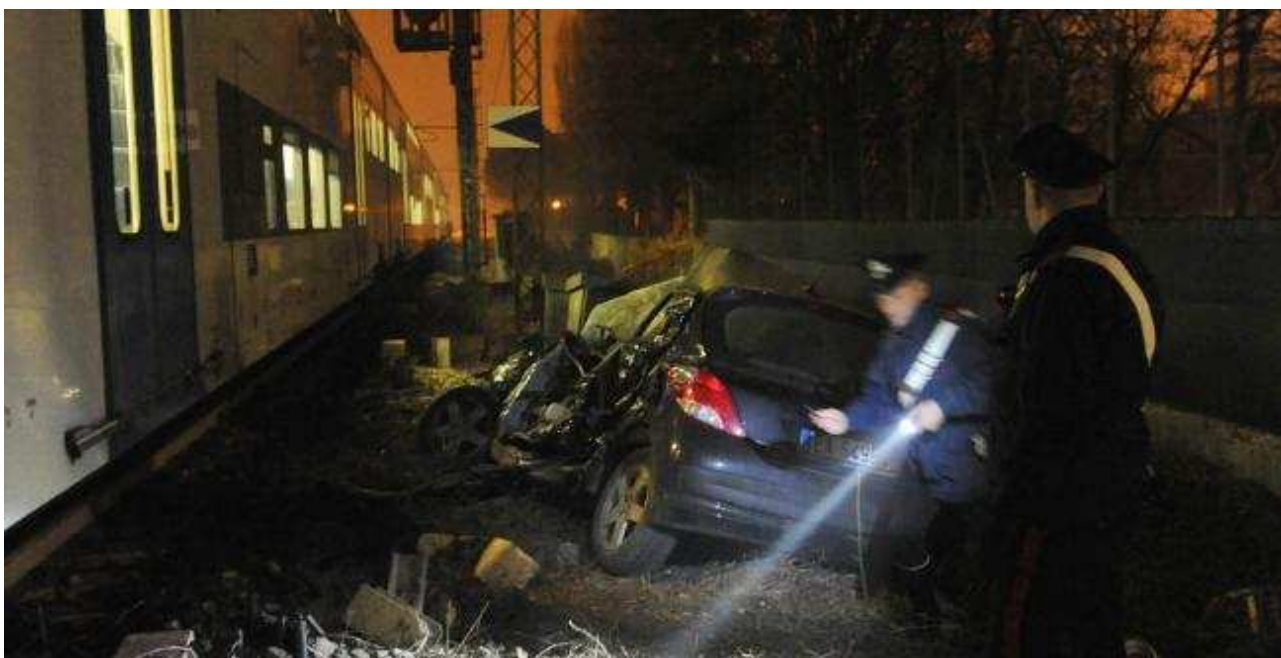
**Figura 6: Foto del sito dell'incidente, in cui sono evidenti le posizioni finali del treno investitore e dell'autovettura investita**

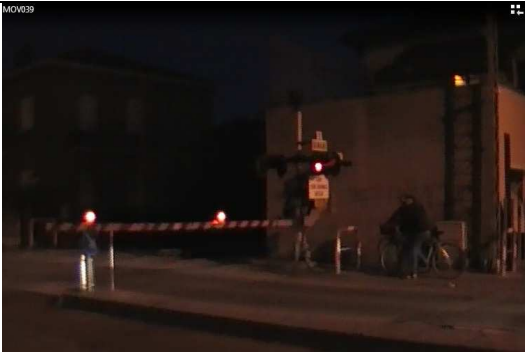
| <p><b>4. Ore 21:57:40 circa</b><br/><b>Controllo chiusura semibarriere</b></p> <p>Le barriere hanno raggiunto una posizione quasi orizzontale e provocato l'eccitazione del relè di controllo chiusura semibarriere (cfr. foto i).</p> | <p><b>Foto i</b></p> |

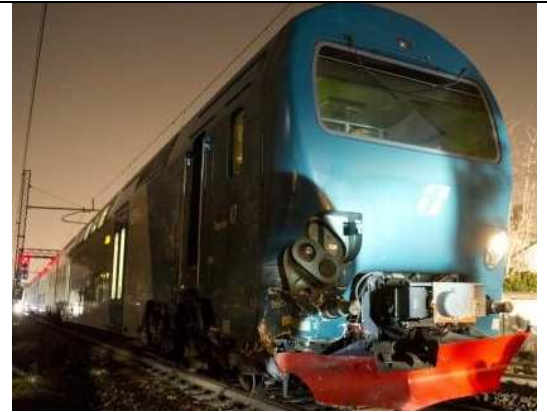
Foto r

Il treno ha riportato diversi danni alla parte centrale e laterale destra della motrice, tra cui il distacco del gancio di trazione anteriore rinvenuto al centro del binario a circa 60 m dal punto dell'urto (cfr. foto r).
