***Ministero delle  
Infrastrutture e dei  
Trasporti  
Direzione Generale per le  
Investigazioni Ferroviarie***

**RELAZIONE CONCLUSIVA  
DELLA COMMISSIONE MINISTERIALE  
D'INCHIESTA SULL'INCIDENTE FERROVIARIO DEL  
18 FEBBRAIO 2013  
IN LOCALITÀ CHIURO**

Versione: V 1.0.

Data: 27 11 2013

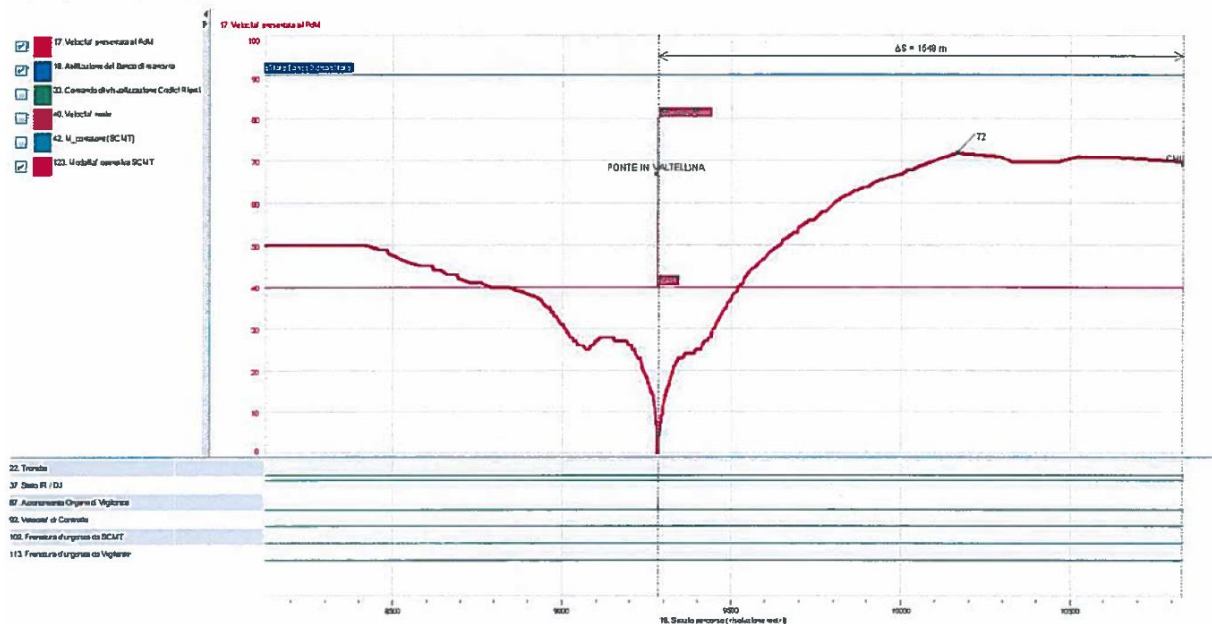
La velocità massima ammessa dalla linea nel tratto interessato, come riportato nella scheda treno è di 75 km/h, il treno al momento dell'incidente, come rilevato dalla zona tachigrafica, viaggiava alla velocità di 72 km/h. Dall'analisi dei dati contenuti nei documenti di viaggio del treno in oggetto si evidenzia quindi che il macchinista non ha superato la velocità massima ammessa nella linea.

Per maggiore chiarezza si riporta di seguito un estratto del tracciato della Zona Tachigrafica 000ALE803027\_20000101\_00004291.gz, in cui si evidenzia la velocità massima raggiunta dal treno e la distanza che è stata percorsa dalla Stazione di Ponte in Valtellina al punto di impatto.
