*Ministero delle
Infrastrutture e dei
Trasporti
Direzione Generale per le
Investigazioni Ferroviarie*

*RELAZIONE CONCLUSIVA
DELLA COMMISSIONE MINISTERIALE
D'INCHIESTA SULL'INCIDENTE FERROVIARIO DEL
31 MAGGIO 2013
IN LOCALITÀ SESTO SAN GIOVANNI*

(D.M. PROT. DGIF/DIV2/184/2013/7.1-9/USCITA DEL 03 GIUGNO 2013)

Data: 04 11 2013

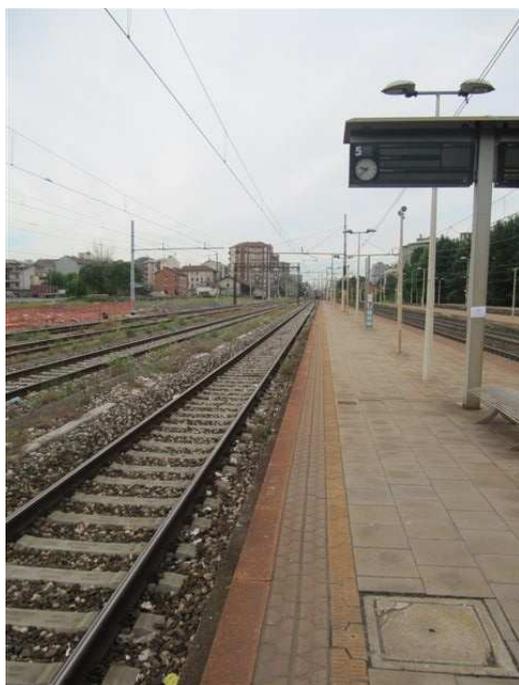
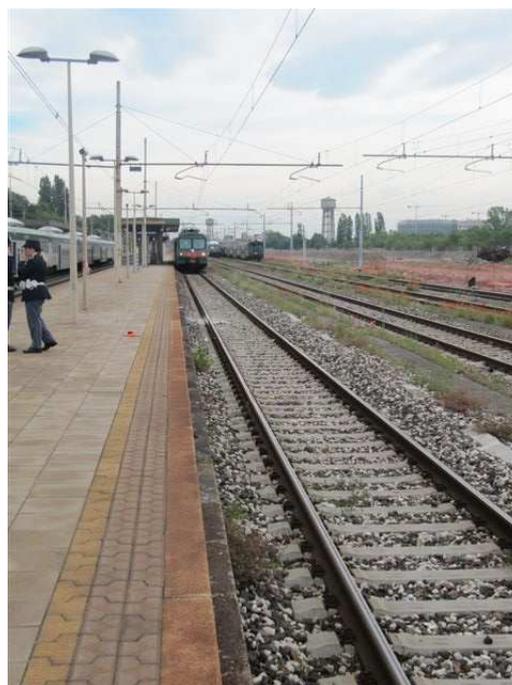
Come si evidenzia dai rilievi fotografici di seguito riportati la visibilità non era ridotta dalla presenza di eventuali ostacoli.

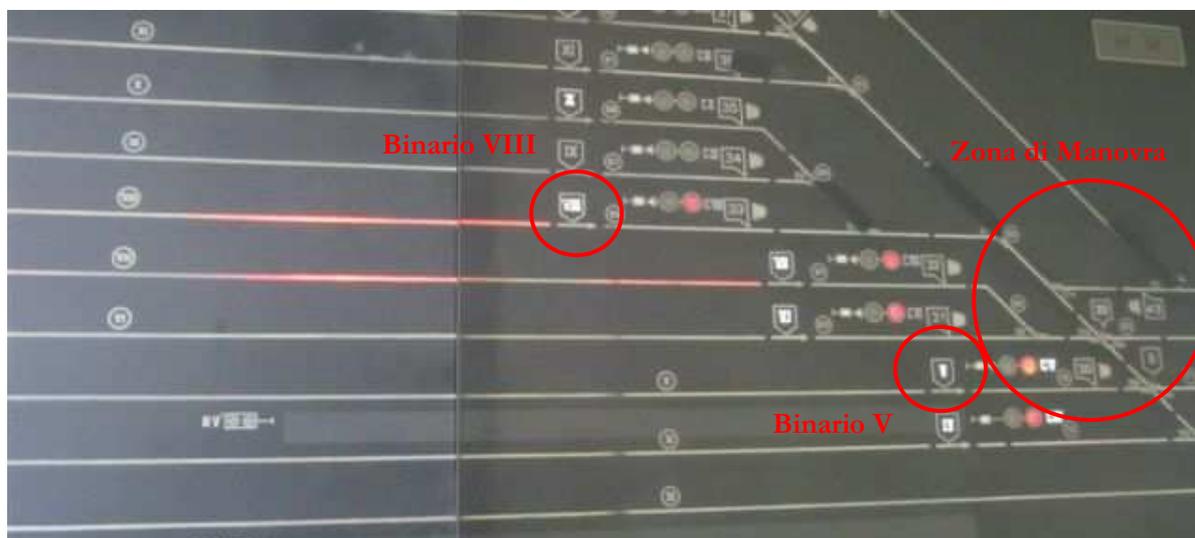
Di seguito si riporta l'immagine del Quadro Luminoso dove si identificano i Binari VIII e V ed i Segnali Bassi utilizzati per la manovra.
