GESTIONE EX D.G. PER LE INVESTIGAZIONI FERROVIARIE

Oggetto: Relazione finale d'indagine della Commissione ministeriale costituita con Decreto Dirigenziale n. 9 del 13/03/2014, relativa all'incidente ferroviario occorso il 25/02/2014 sulla linea ferroviaria Cremona – Mantova, tratta Bozzolo–Marcaria, presso il Passaggio a Livello situato alla progressiva km 65+637.

**Relazione finale d'indagine**

# **Relazione di indagine per l'accertamento delle cause dell'incidente ferroviario al PLA km 65+637 della linea Cremona – Mantova occorso il 25 febbraio 2014**

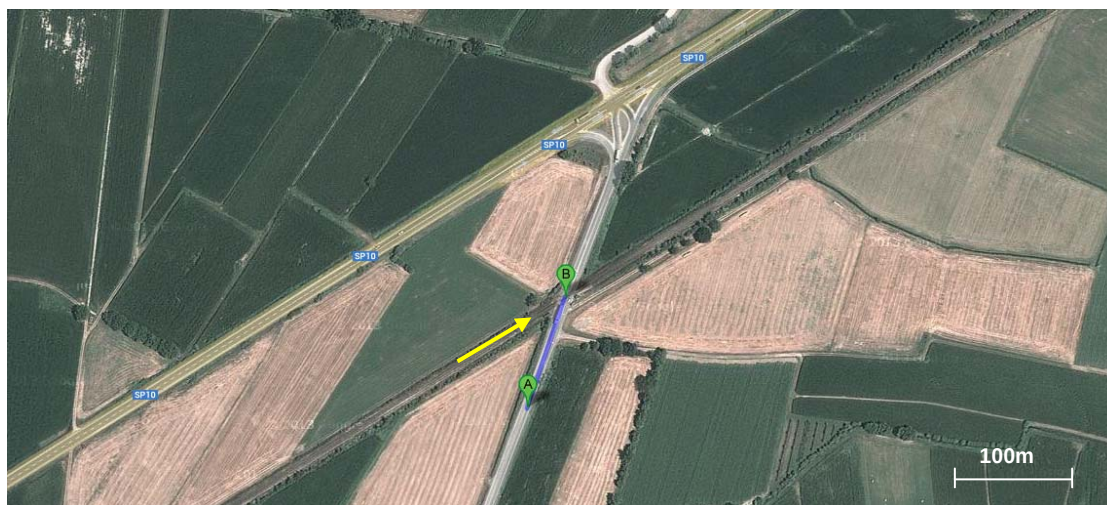
In Figura 2 è riportata una vista aerea del PL al km 65+637 e delle sue immediate vicinanze, in cui è evidenziato sia il percorso (da A a B) seguito dal motociclo investito, sia la direzione (in giallo) da cui proveniva il treno investitore.

**Figura 2: Vista aerea del PLA km 65+637 (fonte internet, Google maps). Il percorso da A a B corrisponde a quello effettuato dal conducente del motociclo investito nell'approccio all'attraversamento del PL. Il treno investitore proveniva dalla direzione indicata dalla freccia gialla.**

Il conducente del motociclo investito percorreva Strada Tezzoglio nella carreggiata che dal centro abitato di Bozzolo porta verso la SP10 (i.e. nel senso del percorso da A a B di Figura 2).

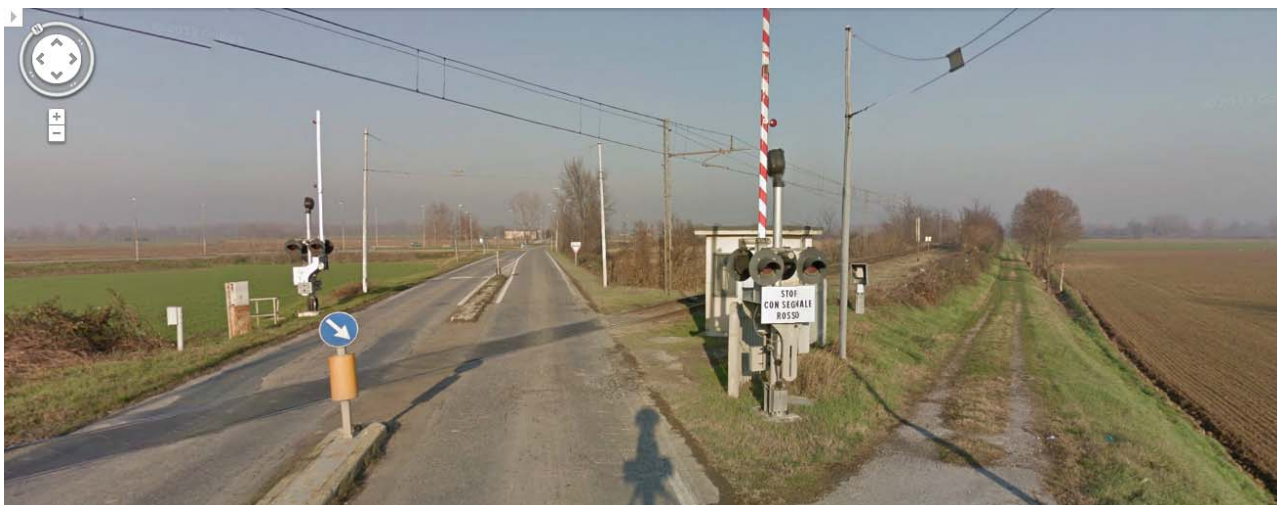
In Figura 3 è riportata una fotografia di dettaglio dell'attraversamento stradale del PLA km 65+637 che si presenta a due corsie separate, nell'immediata prossimità della linea ferroviaria, da un cordolo rilevato in cemento il quale si interrompe 4m prima di ciascuna rotaia, in corrispondenza di ciascuna semibarriera (ref. ALLEGATO 1).

Dalla fotografia di Figura 3 si può osservare (oltre alla presenza del cordolo rilevato in cemento che separa le due carreggiate in prossimità del PLA) l'esistenza di un cartello "STOP CON SEGNALE ROSSO" che accompagna la luce rossa che protegge il PLA lato-strada.

**Figura 3. Foto dell'attraversamento stradale del PLA km 65+637 nel senso della corrente veicolare dal centro abitato di Bozzolo verso la SP10. È evidente la presenza, nell'immediata prossimità del PLA, di un cordolo rilevato in cemento che separa le due carreggiate (fonte: Google street viewer)**

In considerazione dell'intenso traffico di mezzi pesanti e leggeri che interessa il PL, il GI valuti l'opportunità di sostituire il PLA a semibarriere in oggetto con uno a barriere complete (p.es. con doppie barriere) dato che i PL a barriere complete presentano un minor numero di incidenti/PL e morti/PL.

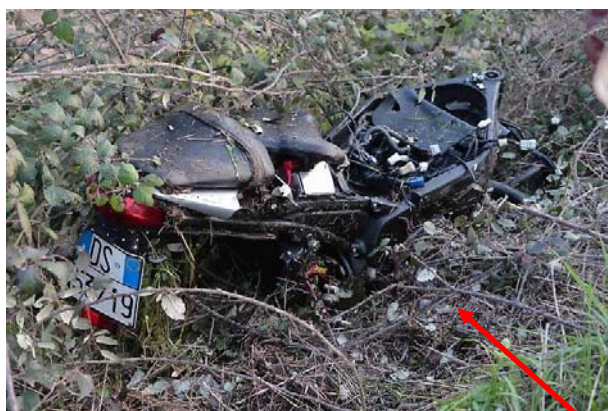
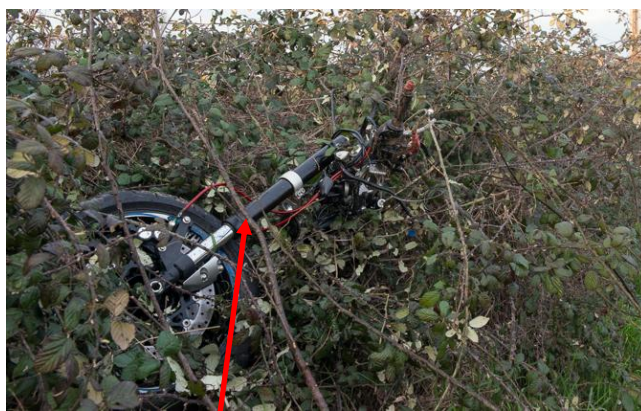
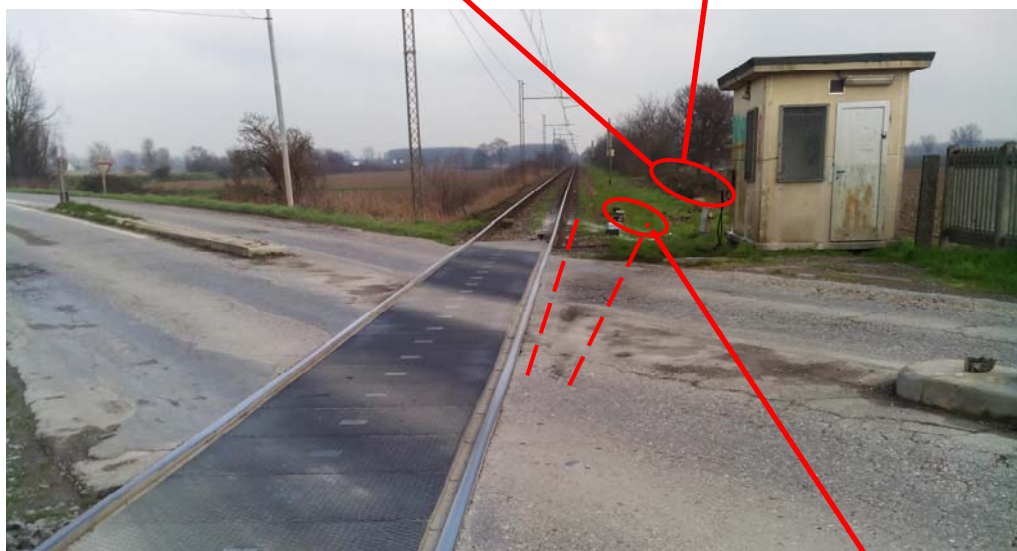
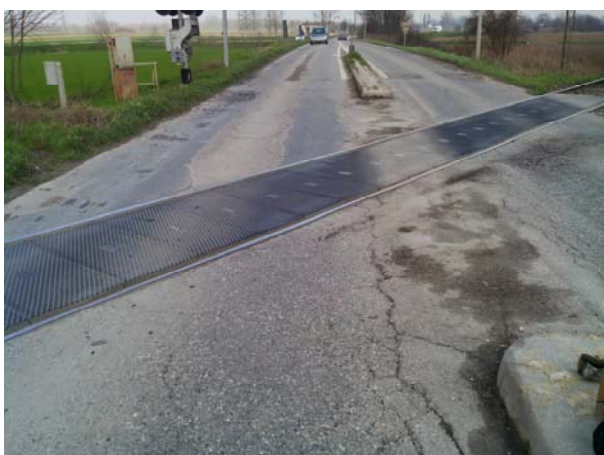
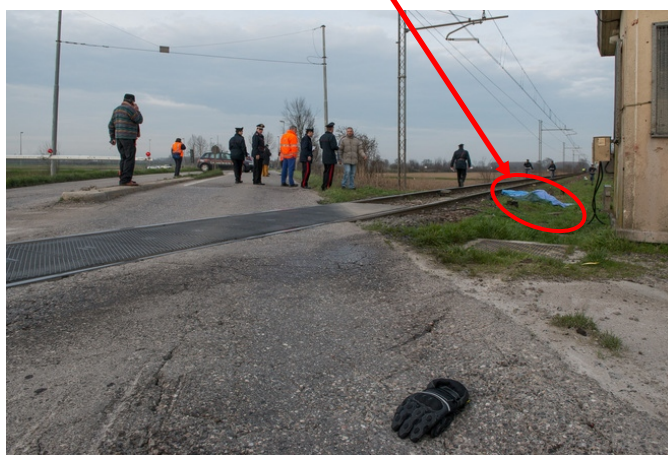
Coerenti con questa ricostruzione sono i primi segni di strisciamento delle ruote e di un principio di incendio lasciati sull'asfalto dal motociclo a seguito dell'urto in corrispondenza della corsia opposta al proprio senso di marcia (ref. Figura 4)

**Figura 4: Foto del sito dell'incidente. I cerchi rossi individuano, rispettivamente, l'area di ritrovamento dei rottami del motociclo e la posizione delle due vittime rispetto all'attraversamento stradale del PLA. Le linee tratteggiate evidenziano i segni sull'asfalto lasciati dal motociclo a seguito dell'urto.**

- il decesso del conducente e del passeggero del motociclo, sbalzati ad alcuni metri di distanza dal punto dell'impatto (ref. Figura 4);
- la distruzione pressoché totale del motociclo investito, che si è spezzato in due parti (ref. Figura 4);
- il danneggiamento della condotta della semipilota (ref. Figura 5)
- la rottura della cassetta terminale dei due pedali di liberazione del PLA.

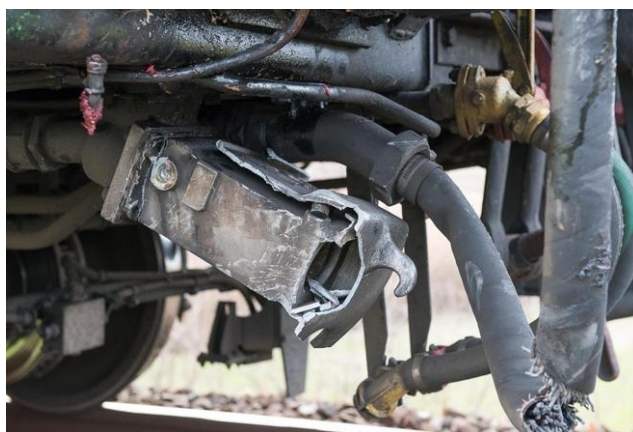
Figura 5: Dettaglio dei danni riportati dal treno 2655 (Fonte: Gazzetta di Mantova. Foto: Rizzo)

- il decesso del conducente e del passeggero del motociclo investito;
- la distruzione pressoché totale del motociclo investito (ref. Figura 4);
- danni al materiale rotabile, e in particolare alla condotta della semipilota (Figura 5);

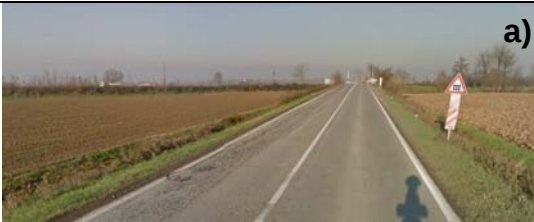
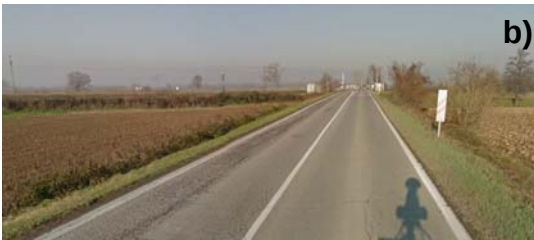
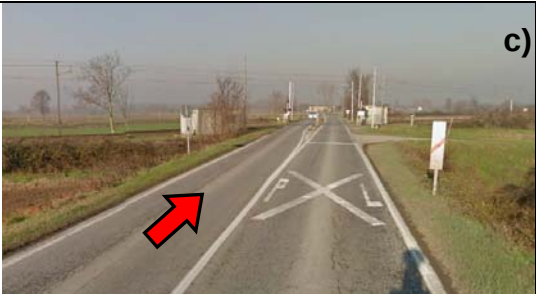
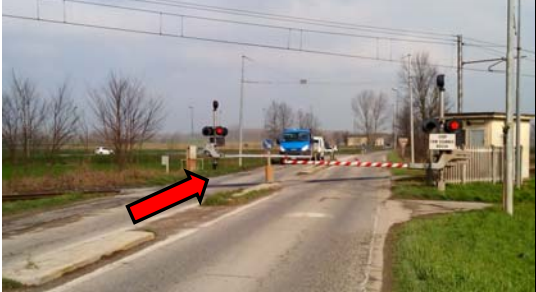
| <b>4. Il motociclo si approssima al PLA km 65+637 percorrendo la corsia di marcia di Strada Tezzoglio opposta a quella del proprio senso di marcia</b><br>Il conducente del motociclo percorre Strada Tezzoglio provenendo dal centro abitato di Bozzolo e nella direzione che porta alla SP10 (ref. Figura 6a) e Figura 6b) ).<br>Giunto in prossimità del PLA km 65+637 (già con semibarriere chiuse e veicoli in coda), il conducente del motociclo ha impegnato la corsia di marcia opposta, in quel momento libera, per via del PL chiuso (ref. Figura 6c)).<br><br>Come è possibile constatare da tutte le foto, il PL km 65+637 risulta opportunamente presegnalato e ben visibile. | <br> |

| | <p><b>Figura 6:</b> Sequenza di foto relative all'approccio al PLA km 65+637 lungo Strada Tezzoglio nella direzione seguita dal motociclo investito. La freccia rossa in c) individua la corsia impegnata dal motociclo.</p> |
| <p><b>5. Il motociclo invade il PLA km 65+637.</b><br/>Giunto in corrispondenza del PLA km 65+637 (con semibarriere regolarmente chiuse), il conducente del motociclo invade la sede ferroviaria (Figura 7) tentando una manovra di zig-zag fra le semibarriere chiuse.</p> | <p><b>Figura 7:</b> Foto relativa al PLA km 65+637 con semibarriere regolarmente chiuse. La freccia rossa in individua il varco (ovviamente non protetto) da cui il motociclo investito ha invaso la sede ferroviaria.</p> |
