**Prot. DGIF/DIV2/ 246/2013 /7.1-9/Uscita**

Oggetto : Relazione finale d'indagine della Commissione ministeriale costituita con Decreto Dirigenziale n. 27 del 25.09.2012, relativa agli incidenti ferroviari occorsi il 21.09.2012 sulla linea Termoli-Bari C.le nella tratta Bari S. Spirito-Bari Parco Nord al PL localizzato alla progressiva km 640+122 ed il 24.09.2012 sulla linea Bari C.le-Lecce nella tratta Cisternino-Ostuni al PL localizzato alla progressiva km 710+403.

# **Relazione di indagine sull'incidente al PL km 710+403 linea Bari C. le - Lecce occorso il 24 settembre 2012**

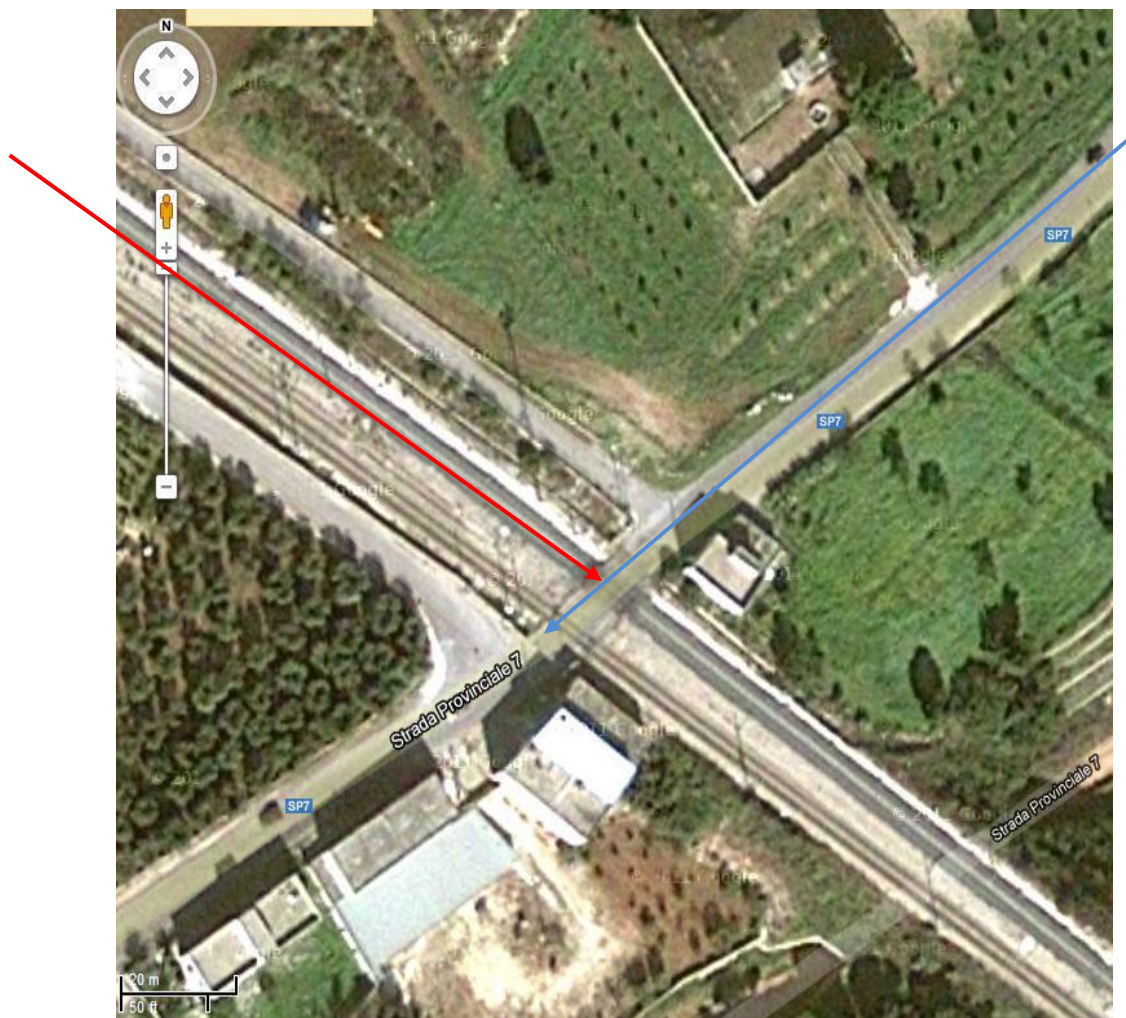
In Figura 2 la freccia di colore blu descrive la traiettoria seguita dall'autoarticolato che, in base alle dichiarazioni rese dal conducente (di nazionalità rumena), avrebbe iniziato l'attraversamento del PL a barriere aperte e semaforo spento, trovandosi con le barriere in chiusura quando già aveva impegnato il PL. L'autoarticolato è, pertanto, rimasto intrappolato fra le barriere del PL che, avendo regolarmente completato il ciclo di chiusura, aveva inviato il consenso di chiusura all'ACEI, il che ha permesso al segnale E di partenza dalla stazione di Cisternino di disporsi a Via Libera.

**Figura 2: Vista aerea (fonte internet, Google maps) del PL in corrispondenza della Strada Provinciale 7. Il conducente dell'autoarticolato proveniva dalla Strada Provinciale 7 procedendo nella direzione evidenziata dalla freccia di colore blu. Il treno investitore percorreva il binario dispari, quello evidenziato dalla freccia rossa.**

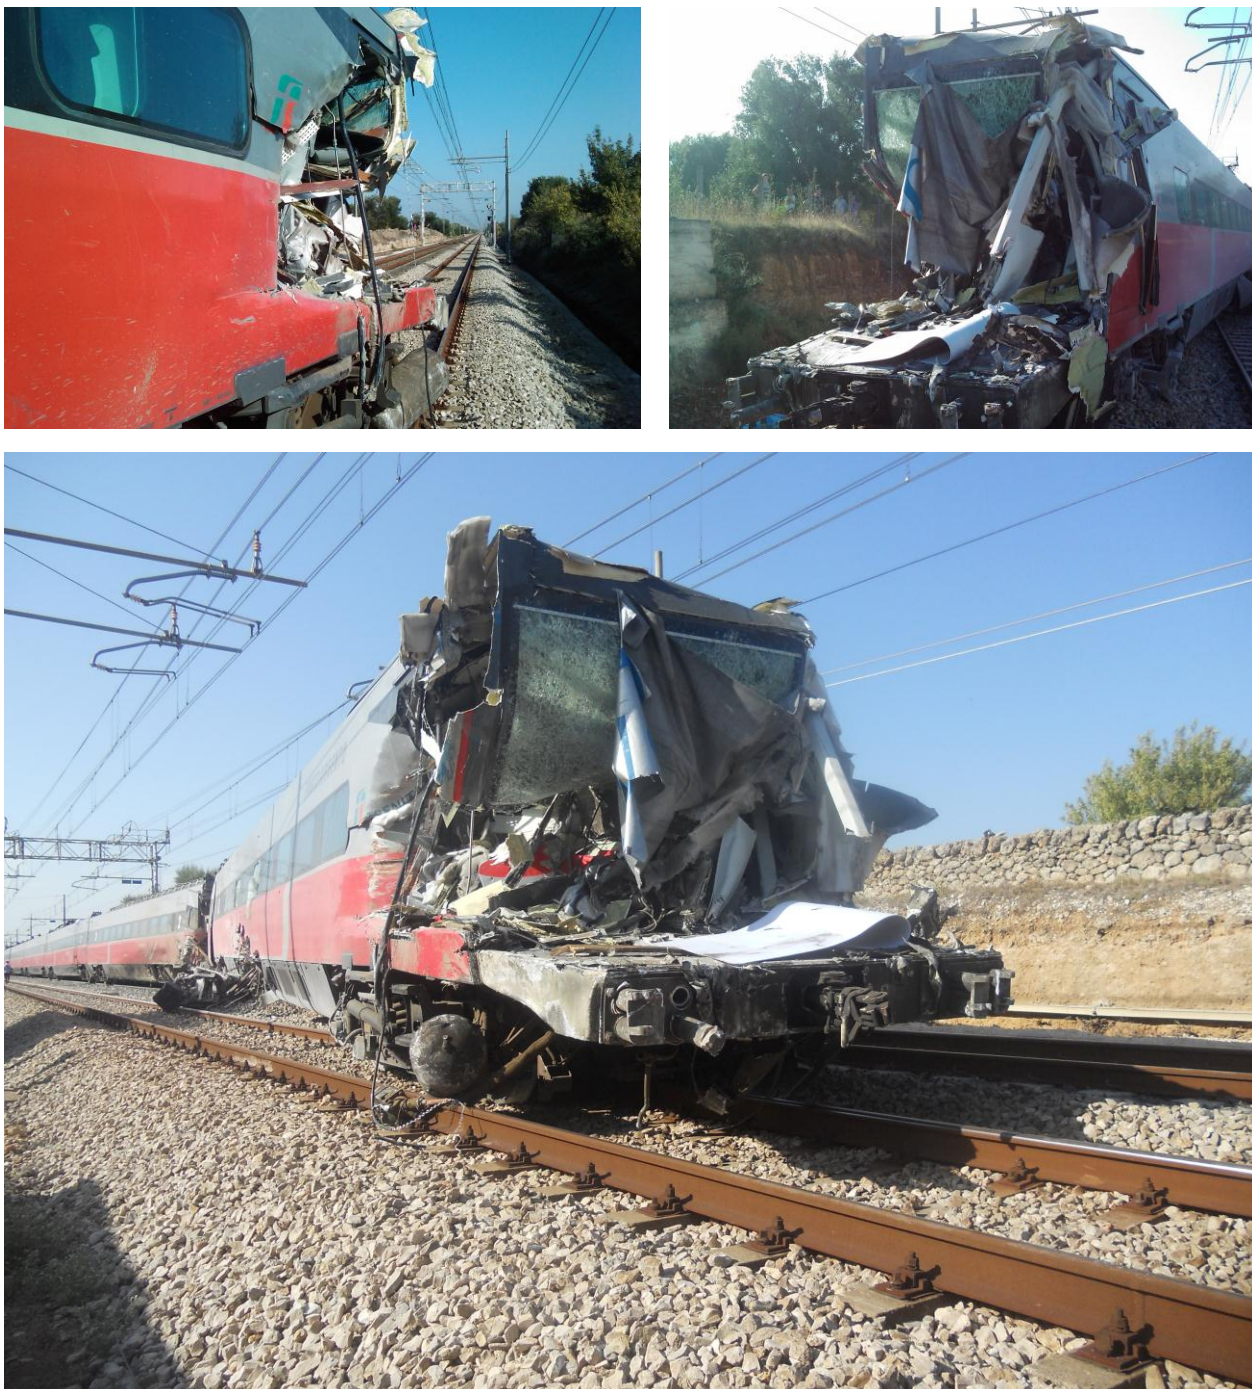
Nel violentissimo urto (la velocità del treno era pari a circa 122 km/h), la vettura di testa del convoglio collideva con la parte posteriore destra del rimorchio dell'autoarticolato, e la cabina di guida del treno rimaneva praticamente distrutta (cfr. foto di Figura 3).

**Figura 3. Foto dei danni riportati dalla cabina di guida (completamente distrutta) del treno ES AV 9351**

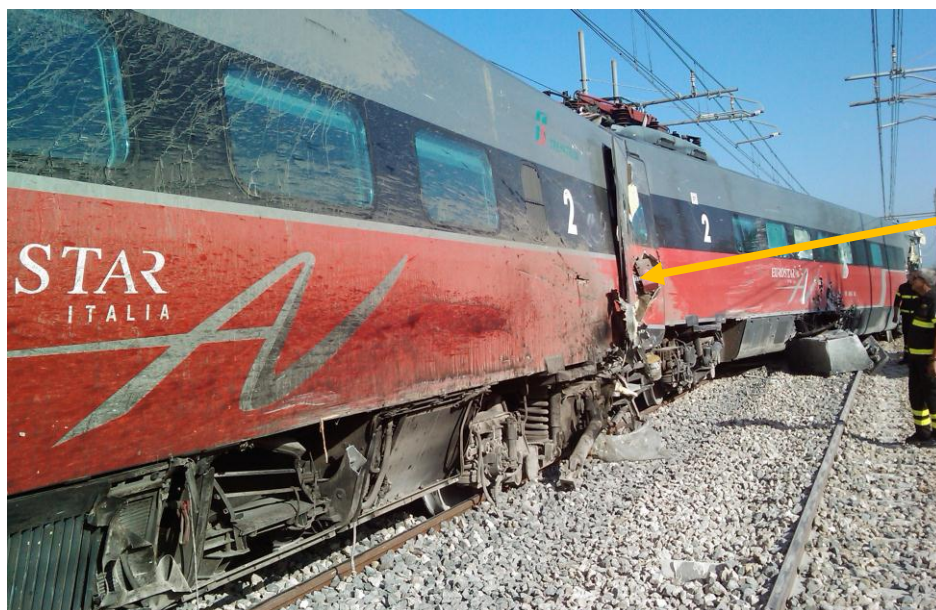
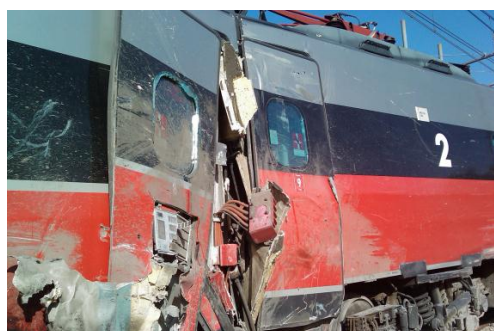
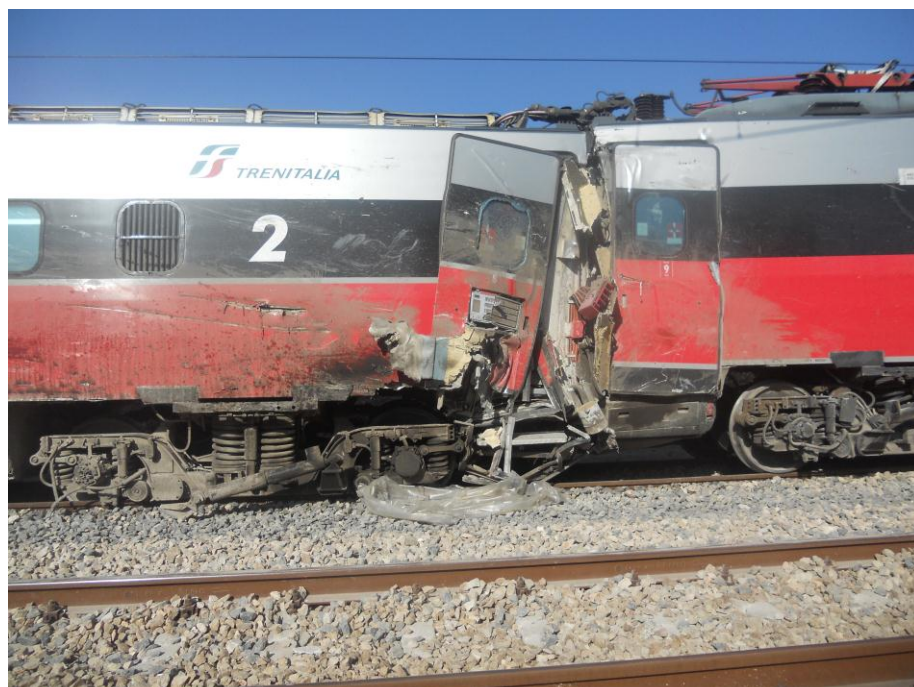
**Figura 4. Foto dei danni riportati dal treno ES AV 9351 in corrispondenza dell'aggancio tra le prime due vetture di testa**

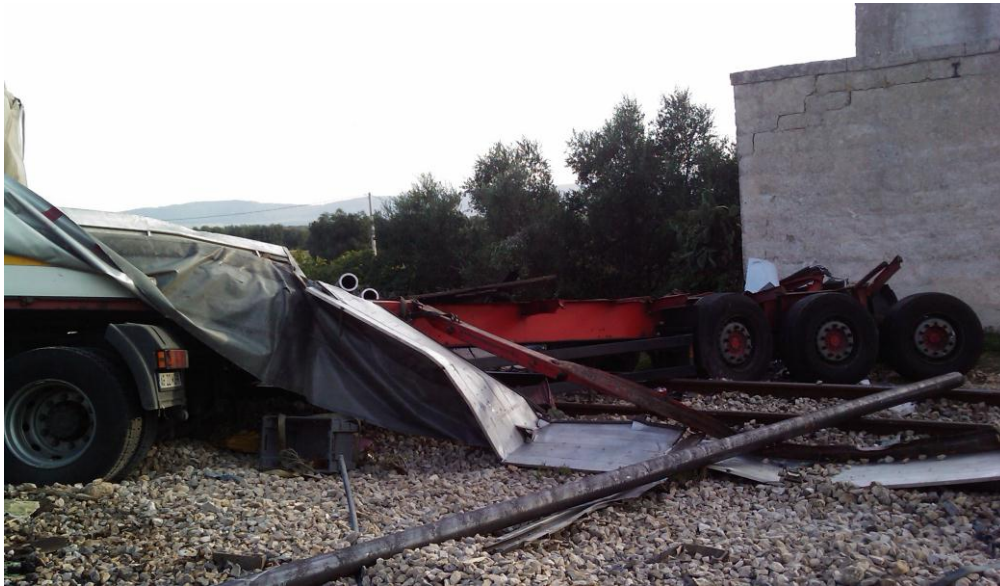
Il mezzo pesante, per effetto dell'urto, subiva un moto di roto-traslazione che lo trascinava per diversi metri in direzione Brindisi, e lo faceva ruotare in modo tale che si determinava un ulteriore contatto tra la cabina di guida del trattore stradale ed il treno, in corrispondenza dell'aggancio tra le prime due vetture di testa (cfr. foto di Figura 4); contestualmente, il rimorchio si incastrava nel muro di un fabbricato adiacente la sede ferroviaria (cfr. Figura 5) ubicato ad una distanza di metri 15,50 dalla rotaia destra del binario dispari s.m.t..

**Figura 5. Foto dell'autoarticolato dopo la collisione: si osserva il rimorchio rimasto incastrato nel muro di un fabbricato adiacente la sede ferroviaria**

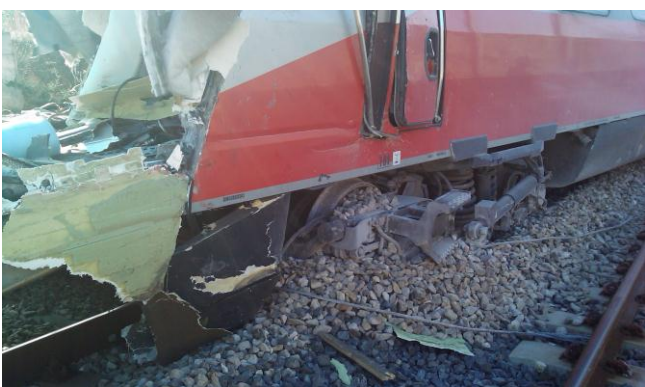
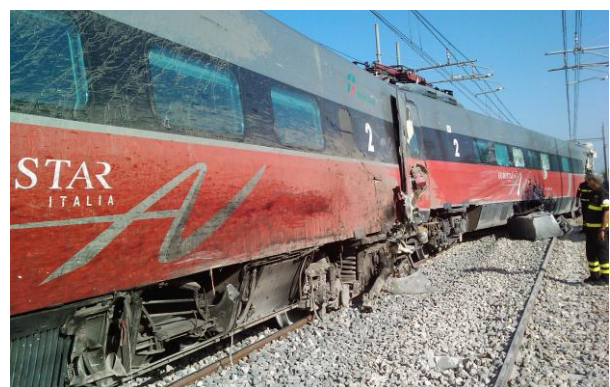
Per effetto di questo ulteriore urto e della resistenza opposta dal semirimorchio – impennatosi contro il muro del fabbricato – si determinava la flessione del binario stesso verso l'esterno s.m.t. e di conseguenza lo svio del primo carrello della 2<sup>a</sup> carrozza; tale urto oltre a causare lo svio suddetto causava anche lo spostamento verso destra (s.m.t.) della testa della carrozza e quindi del primo carrello. Lo spostamento verso destra del 1° carrello della vettura di testa si manifestava nel momento in cui il treno impegnava, il deviatoio 6a della comunicazione 6a/b: in tale circostanza si aveva l'effetto fisico che il primo carrello del veicolo di testa procurava la deformazione meccanica dell'ago sinistro del deviatoio 6a, con successivo imperfetto istradamento dello stesso carrello sul ramo deviato del deviatoio 6a; il non perfetto assetto del primo carrello della vettura di testa sul ramo deviato procurava però anche la deformazione della controrotaia destra opposta al cuore del deviatoio 6a. Il carrello, proseguendo nella corsa, tallonava infine il deviatoio intallonabile 6b sul binario pari (cfr. foto di Figura 6).

**Figura 6. Foto relative allo svio del primo carrello della seconda carrozza e allo spostamento della parte anteriore della vettura di testa (con deragliamento del primo carrello)**

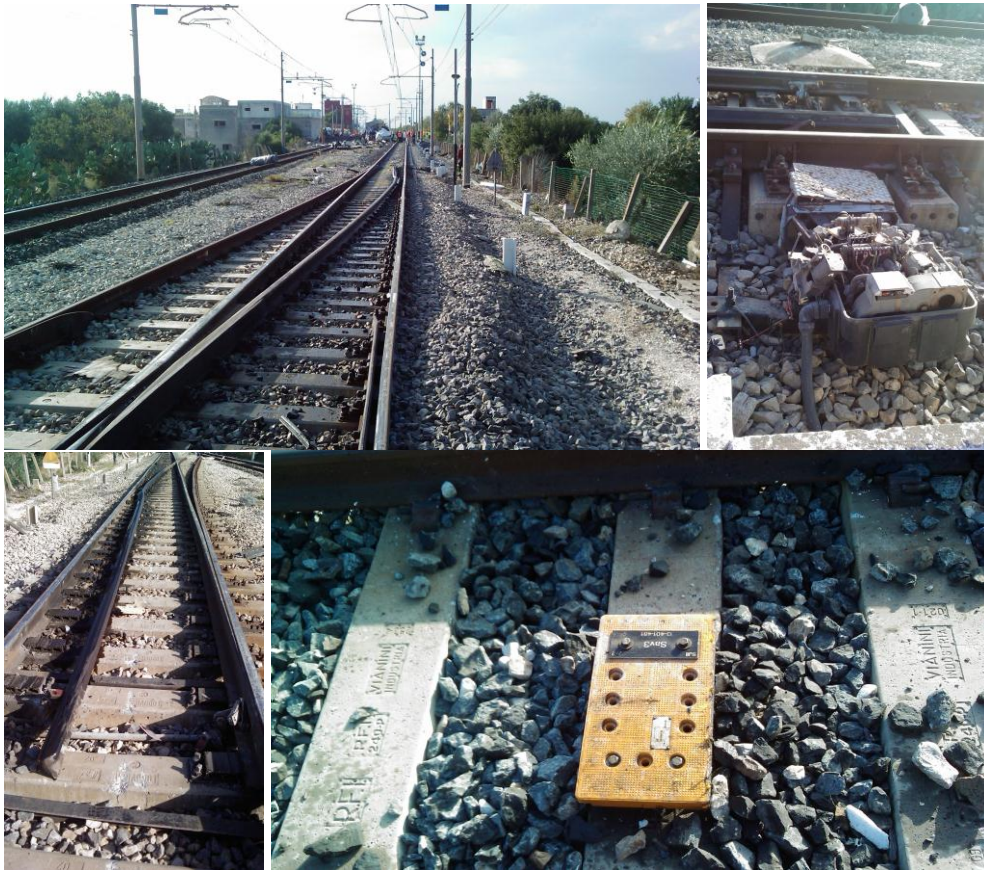
Per quanto concerne i danni materiali, sono risultati di elevata entità per l'infrastruttura; in particolare sono stati ripristinati (cfr. foto di Figura 7):

- n° 2 deviatoi, con relative casse di manovra;
- rotaie per circa 400 m;
- n° 2 boe del sistema S.C.M.T.;
- n° 1 palo della T.E., con relativi accessori;
- circa 450 traverse in c.a.p., con relativa minuteria.

**Figura 7: Foto dei danni riportati dall'infrastruttura**

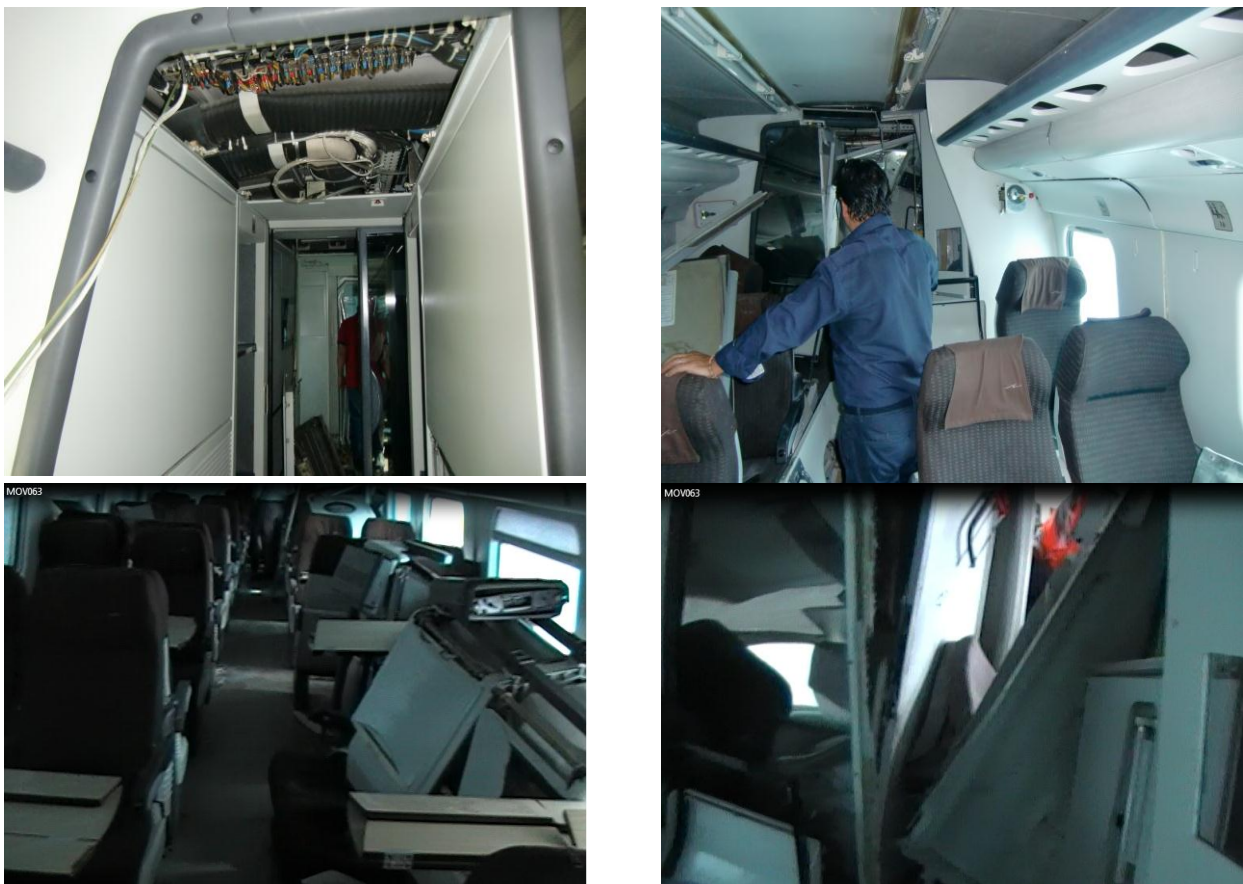
**Figura 8: Foto dei danni agli arredi interni del treno ES AV 9351**

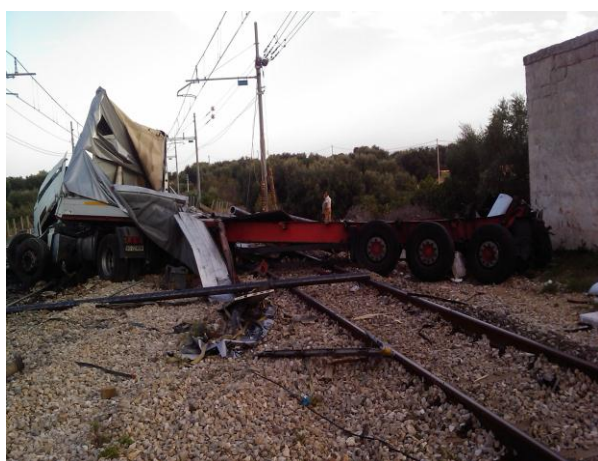
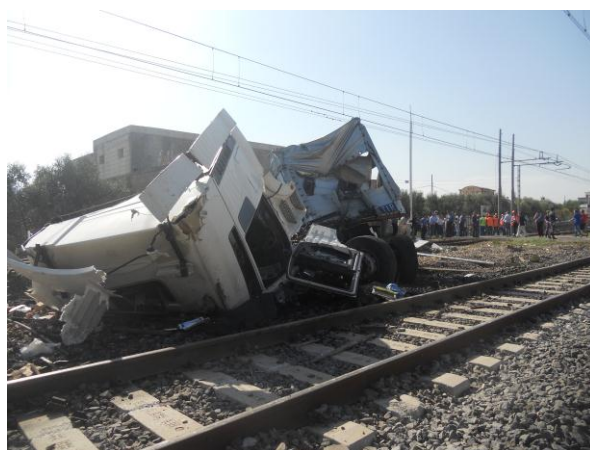
Risultano danni notevoli all'autoarticolato, andato completamente distrutto, con il rimorchio rimasto incastrato nel muro di un fabbricato adiacente la sede ferroviaria e il carico sparpagliatosi sulla sede ferroviaria (Figura 9).

Figura 9 . Foto dei danni riportati dall'autoarticolato investito

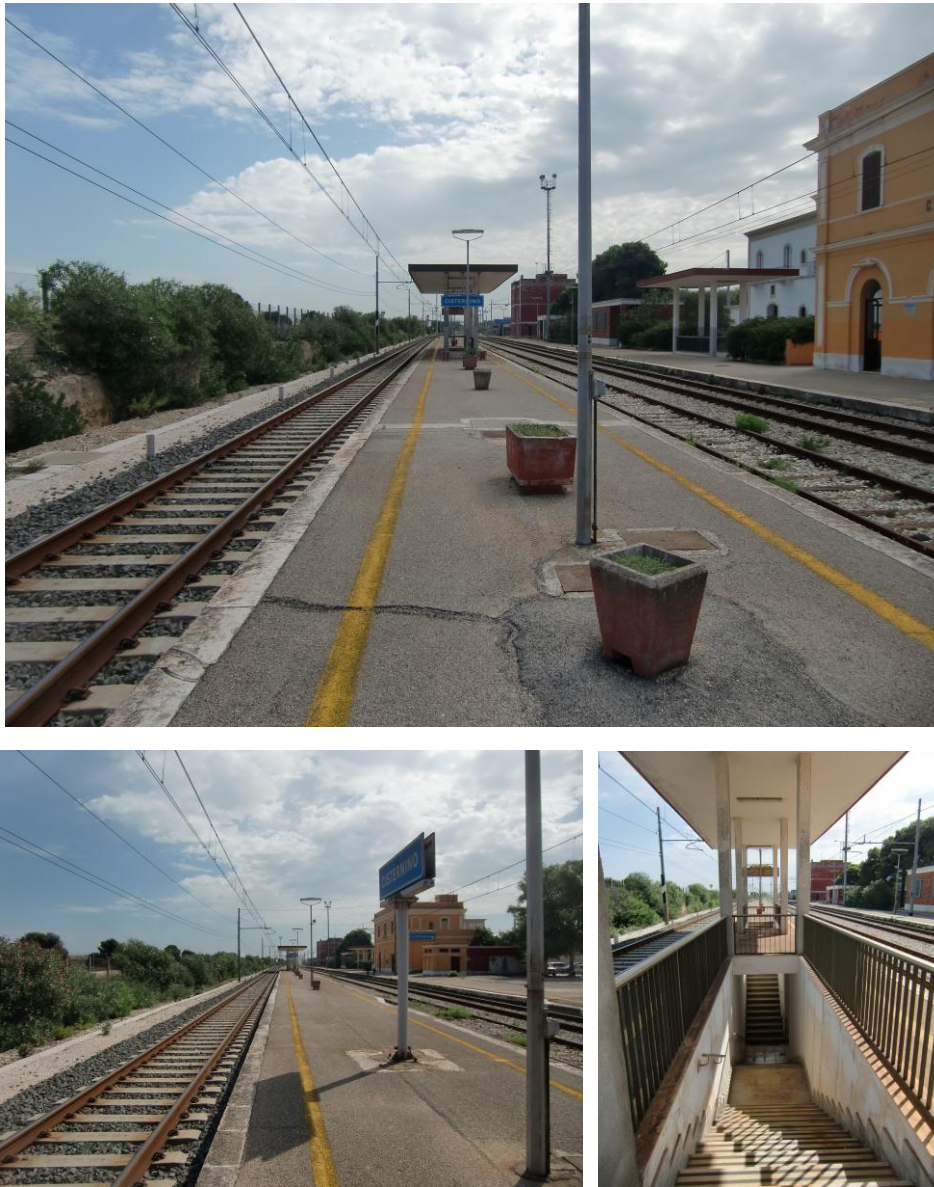
Tuttavia, al riguardo di quest'ultimo punto, si segnala una sfavorevole circostanza: per la particolare conformazione ad andamento leggermente curvilineo del tracciato ferroviario della stazione di Cisternino (vedasi, a tal riguardo lo schema plano-altimetrico, ALLEGATO 1), la visibilità del P.L. in questione rimane parzialmente inibita, nella direttrice di marcia del treno (verso Brindisi), dalla presenza di una pensilina ubicata sul marciapiedi di fronte al fabbricato viaggiatori (cfr. foto di Figura 10). Questa circostanza ha probabilmente impedito al macchinista del treno di avvedersi con maggiore anticipo della presenza dell'autoarticolato sui binari.

**Figura 10 . Foto della pensilina che inibisce la visibilità del PL km 710+403, in uscita dalla stazione di Cisternino, nella direttrice di marcia del treno ES AV 9351 (verso Brindisi)**

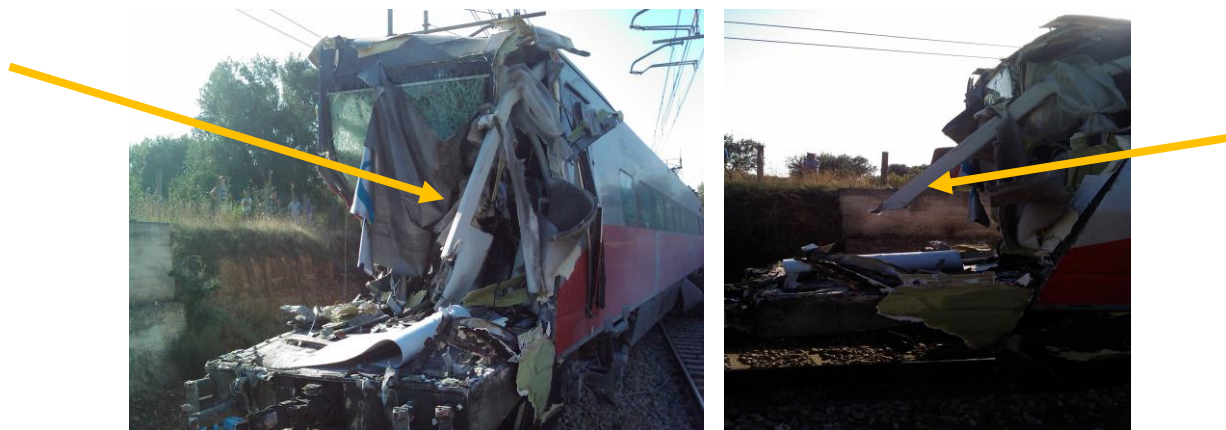
Le velocità del treno sono inferiori alla velocità massima ammessa dalla linea ed il comportamento del macchinista è risultato molto attento e pronto ad azionare la tromba in approccio alla stazione e al PL e soprattutto ad azionare la frenatura appena è stato materialmente possibile per lui vedere l'autoarticolato. La frenatura è iniziata da 290 m prima del PL quando dal sopralluogo a terra effettuato dalla scrivente Commissione si è stimata una visibilità lato ferrovia del PL di circa 200 m. Quale annotazione a margine, si rileva che, per effetto dell'impatto con l'autoarticolato, la cabina di guida dell'ETR è andata completamente distrutta; a tal riguardo, si evidenzia che, fortunatamente, le evoluzioni normative del settore hanno imposto la realizzazione di strutture sempre più massicce e resistenti nell'ossatura della cabina: si confrontino, infatti, le differenze dimensionali tra gli esili montanti (di impostazione progettuale risalente agli Anni '80) sottostanti il guscio in materiale sintetico della cabina di guida dell'ETR485 (Figura 11) rispetto a quelli di un treno di recente concezione (Figura 12).

**Figura 11 . Foto che evidenziano i montanti della cabina di guida dell'ETR485 coinvolto nell'incidente**

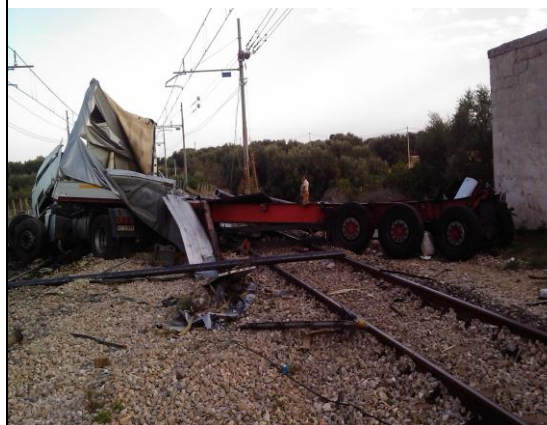
**Foto h**

Completamente distrutto risultava l'autoarticolato investito dal convoglio (**foto h**), con il carico sparpagliatosi sulla sede ferroviaria.

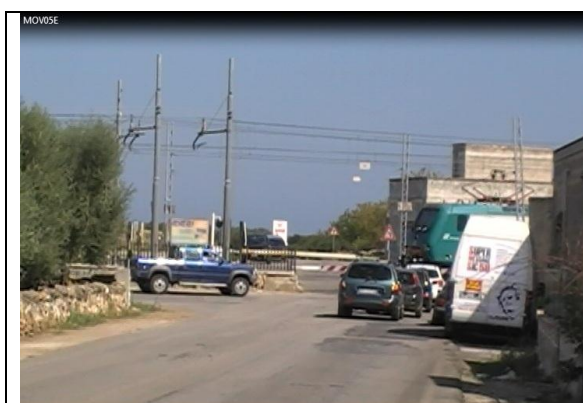
- c. Dal sopralluogo effettuato in data 27 settembre 2012 (ALLEGATO 2) la scrivente Commissione ha constatato che lateralmente all'attraversamento del PL ci sono 2 strade parallele alla ferrovia, 1 nell'approccio lato mare (vedi **foto d** di par. 4.1) e 1 nell'approccio lato monte (vedi Figura 14 e Figura 15), con altrettanti incroci stradali a ridosso del PL.

Figura 14: PL km 710+403 – Incrocio stradale a ridosso del PL lato monte visto da Strada Provinciale 7

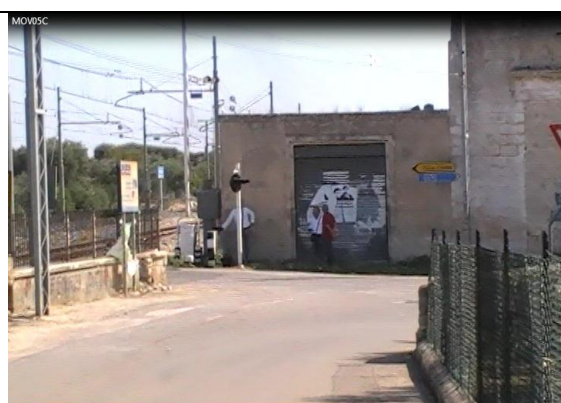
Figura 15: Incrocio stradale a ridosso del PL km 710+403, lato monte, visto da Strada Provinciale 7

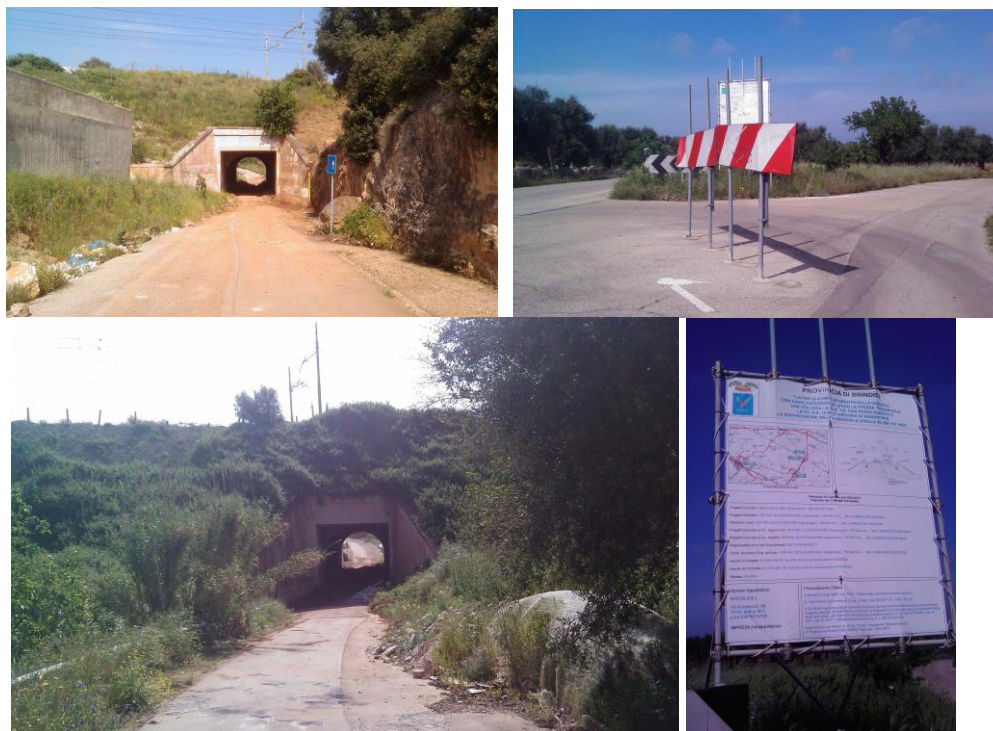
A latere delle conclusioni di cui al paragrafo precedente, deve ulteriormente evidenziarsi quanto segue: nel corso delle verifiche intraprese, si è riscontrata (come visibile anche dall'aerofotogrammetria riportata in Figura 18) la mancata realizzazione delle opere (cavalcaferrovia) e viabilità alternativa per la soppressione del P.L. km 710+403 (foto di Figura 17), i cui lavori risultano non ancora avviati per problematiche di natura non conosciute.

**Figura 17 . Foto relative alla viabilità alternativa al P.L. km 710+403 che sarebbe dovuta essere realizzata per eliminare il PL**

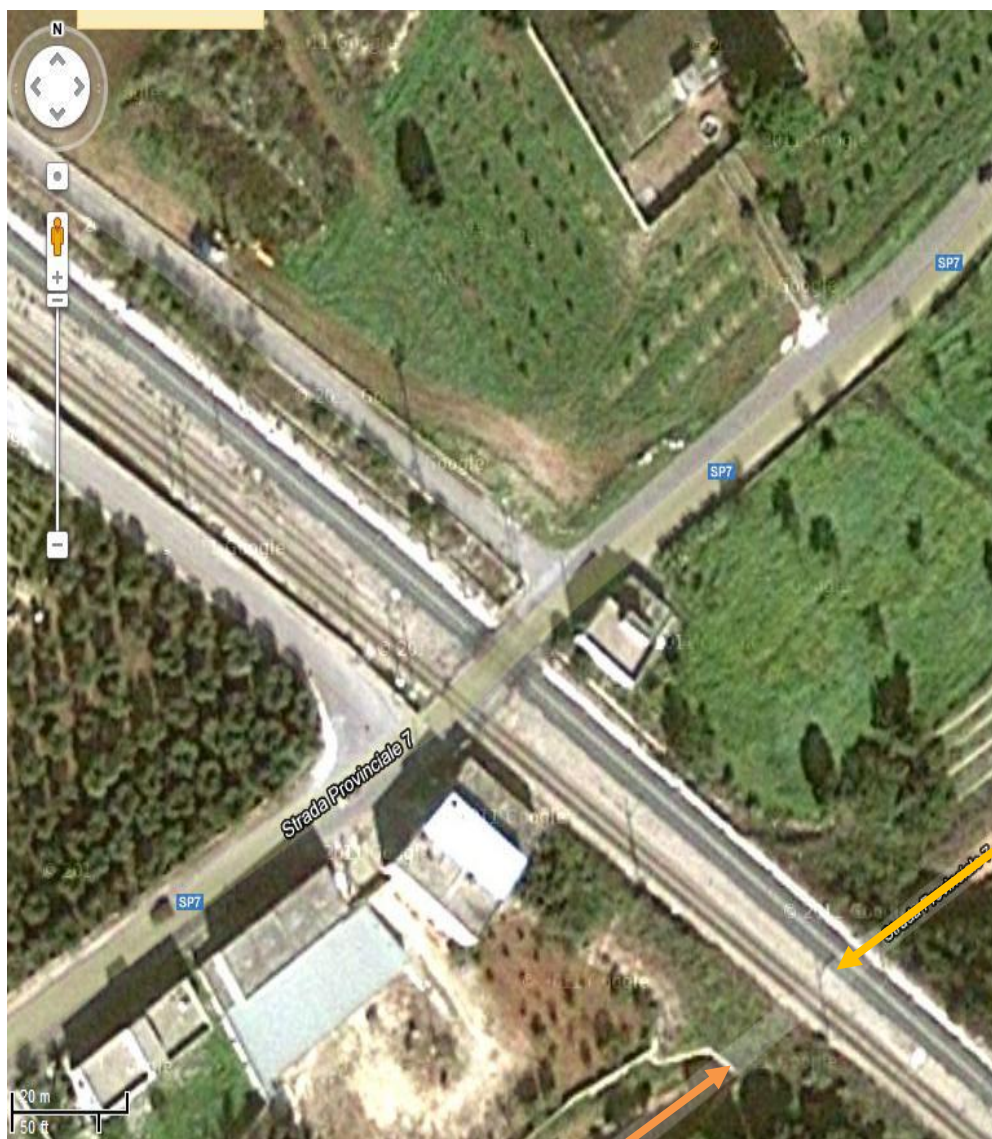
**Figura 18 . Aerofotogrammetria relativa alla zona nelle immediate vicinanze del PL km 710+403: le frecce individuano la viabilità alternativa al P.L. km 710+403 parzialmente realizzata**
