DIREZIONE GENERALE PER LE INVESTIGAZIONI FERROVIARIE

Oggetto : Relazione finale d'indagine della Commissione ministeriale costituita con Decreto Dirigenziale del 09/05/2011, prot. n.35, relativo al pericolato incidente ferroviario occorso il 08/05/2011 sulla tratta ferroviaria Lentini diramazione-Gela al km. 326+645 e consistente nel cedimento strutturale e conseguente crollo di un ponte. Raccomandazioni di sicurezza della Direzione Generale per le Investigazioni Ferroviarie.

***Relazione di indagine sul crollo del ponte ubicato***  
***al km 326+645 sulla linea ferroviaria R.F.I.***

***Lentini Diramazione - Gela***

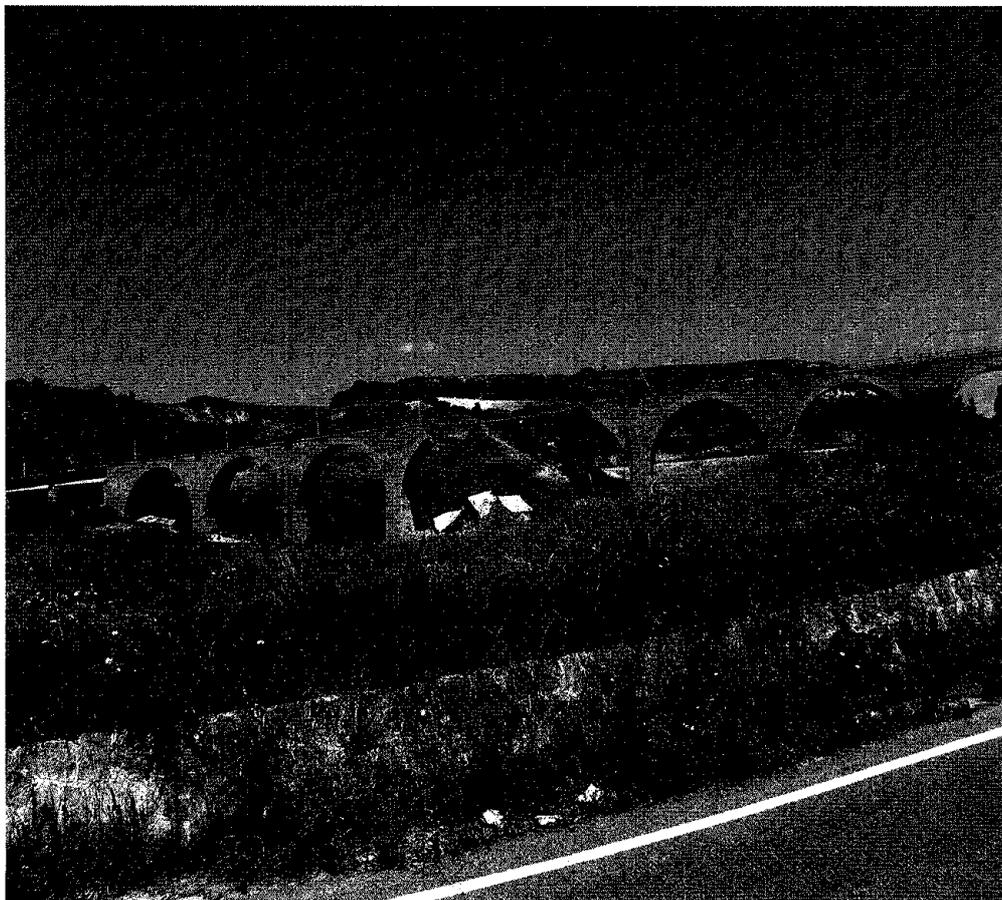
Poco dopo, verso le 10.25, al *Coordinatore Infrastrutture R.F.I.* perveniva una chiamata da parte della stazione dei *Carabinieri di Caltagirone*, che segnalava il crollo di due arcate del viadotto ferroviario della linea *Lentini Diramazione - Gela* ubicato alla progressiva km 326+645, in prossimità della strada provinciale *Caltagirone-Niscemi*, tra *Piano Carbone* e

Niscemi (ved. foto sottostante).

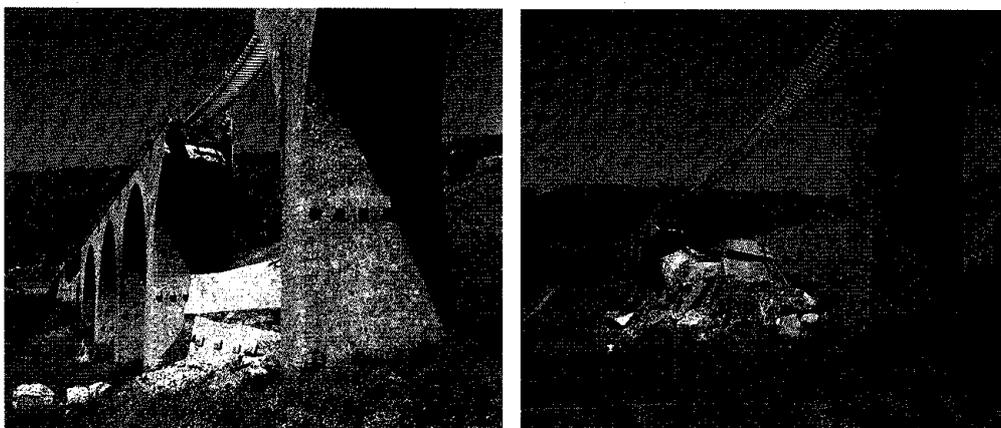
Successivamente, in data 16.06.2011, il manufatto veniva interessato da un nuovo cedimento strutturale, che determinava l'ulteriore crollo di due arcate.

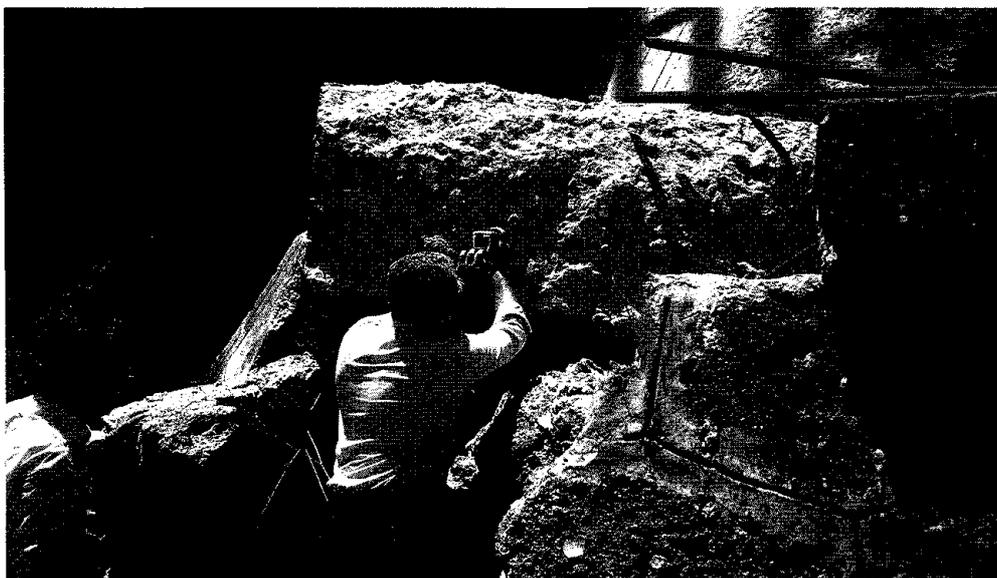
Da un esame visivo dell'ammasso crollato, si osservano superfici per-

fettamente piane in corrispondenza di sezioni soggette a sollecitazioni di taglio per la componente orizzontale della spinta dell'arco, in particolare nella sezione d'imposta del medesimo.

La muratura della pila di sostegno delle sezioni d'imposta dei rispettivi archi si palesa disgregata; non risulta visibile la sezione alla base della pila stessa, in quanto ostruita dal materiale del crollo.

Inoltre, il confezionamento del calcestruzzo non armato, costituente l'arco, non pare eseguito a perfetta regola d'arte, in quanto i risultati delle prove sclerometriche, effettuate in loco sul concio di una delle arcate crollate, hanno dato valori della resistenza sensibilmente diversi tra loro, pur essendo state effettuate in punti distanti pochi centimetri l'uno dall'altro.

La *Commissione* ha riscontrato le superfici di rottura "pulite" e l'aspetto fortemente disgregato della muratura in corrispondenza della parte "basale". Inoltre, sono state accertate anche fessurazioni in corrispondenza del piano d'imposta dell'arco, con particolare riferimento all'arcata che scavalca la strada provinciale.
