**MINISTERO DELLE INFRASTRUTTURE E DEI TRASPORTI  
DIPARTIMENTO PER I TRASPORTI TERRESTRI E IL TRASPORTO INTERMODALE**

*Accertamento cause dell'incidente occorso alle ore 7.24 del 03.06.2008 fra il treno 12003 e il locomotore del treno 2128 in località Ancona, anche al fine di fornire eventuali raccomandazioni*

Prof. ing. Stefano Ricci  
(Decreto di nomina Prot. 0002025 del 09.06.2008)

**RELAZIONE FINALE**

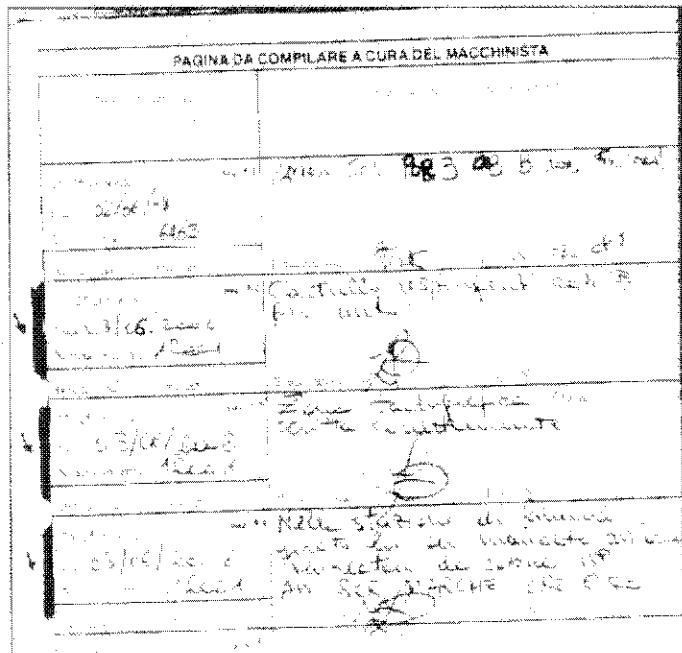
Di contro non risultano disponibili informazioni in merito alla velocità del locomotore E 632 040 in manovra, in quanto la zona tachografica risultava inattiva, probabilmente per scorretto inserimento della carta (tra l'altro una non corretta scrittura della zona tachografica risulta segnalata dal personale di macchina, peraltro successivamente all'incidente, anche sul Libro di bordo del locomotore – Figura 5) nonostante i macchinisti abbiano dichiarato di averla rimessa in posizione ed il dispositivo SCMT, che in modalità manovra avrebbe impedito l'eventuale superamento della velocità di 30 km/h, era stato disattivato dai macchinisti per loro stessa dichiarazione al fine di accelerare le operazioni di cambio banco per l'inversione del senso di marcia.

Figura 5: Libro di bordo del locomotore E 632 040 con le annotazioni del 03.06.2008

Peraltro, dal Libro di bordo del locomotore, risulta che, dopo il controllo effettuato di recente (27.05.2008) presso l'officina DL di Bologna Centrale, a partire dal 30.05.2008 l'apparecchiatura SCMT veniva segnalata in stato "Spiombato Funzionante" dal 30.05.2008 e fino al momento dell'incidente.

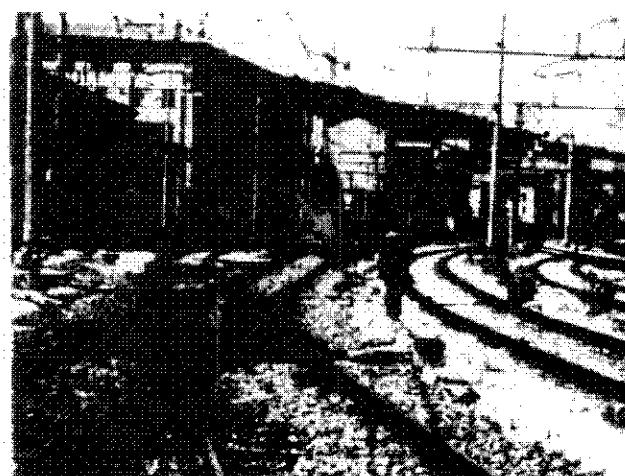
Pertanto il tallonamento del deviatoio 14 da parte della locomotiva E 632 040 in manovra deve avere attivato tale dispositivo di allarme, ma, vista la ridotta distanza (Foto 2) fra il deviatoio 14 e il punto di impatto fra i treni (circa 35 metri), tale segnalazione può essere giunta in cabina solo pochi secondi prima dell'urto.

Foto 2: tratto di binario fra il deviatoio 14 e l'area dell'impatto (evidenziata dalla freccia rossa)  
fotografato durante il sopralluogo del 16.07.2008

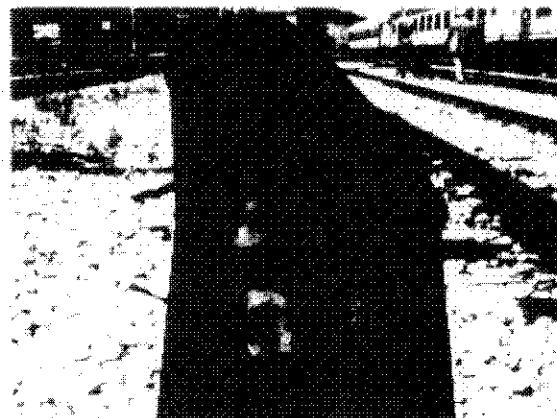
In occasione dell'incidente il segnale basso luminoso 32 presentava la luce laterale inferiore destra spenta, mostrando quindi un aspetto anomalo, ancorché equivalente a quello di via impedita.

Qualora risulti visibile un'unica luce (Foto 3), qualsiasi essa sia, l'informazione trasmessa equivale all'obbligo di arresto.

Foto 3: il segnale basso 32 fotografato durante il sopralluogo del 16.07.2008 con un'unica luce accesa al fine di simulare la condizione presente all'atto dell'incidente

- mancato arresto in corrispondenza del segnale basso di manovra 32 disposto a via impedita, ancorché con unica luce accessa a causa dell'avaria della seconda, del locomotore E 632 040 in manovra sul binario V della stazione di Ancona;
- mancato inserimento del dispositivo SCMT in modalità manovra (controllo della velocità massima di 30 km/h) a bordo del locomotore E 632 040 durante la manovra in corso sul binario V della stazione di Ancona;
- mancata sospensione della manovra del locomotore E 632 040 prima di disporre l'apertura del segnale di protezione dell'itinerario percorso dal treno 12003, che prevedeva la percorrenza di binari non indipendenti da quelli interessati dalla manovra;
- mancata annotazione e richiesta di intervento degli operai a seguito dell'anormalità di funzionamento del segnale basso di manovra rilevata in cabina ACEI da segnalazioni acustiche e luminose.

Criticità rilevate	Raccomandazioni
Mancato arresto in corrispondenza del segnale di manovra	1) Campagne di formazione e sensibilizzazione degli operatori 2) Studio di dispositivi atti al controllo della marcia del treno anche durante le manovre
Mancato inserimento del dispositivo SCMT in modalità manovra	1) Campagne di formazione e sensibilizzazione degli operatori 2) Studio di dispositivi di retroazione tali da rendere la guida poco confortevole per i conduttori (ad es. suonerie non tacitabili) e, in caso di perdurante inosservanza delle prescrizioni, inibenti la marcia
Mancata sospensione delle manovre per la predisposizione dell'itinerario di ingresso su binari non indipendenti	1) Campagne di formazione e sensibilizzazione degli operatori 2) Studio di dispositivi di retroazione tali da rendere le attività di cabina ACEI poco confortevoli per gli operatori (ad es. allarmi non tacitabili) e, in caso di perdurante inosservanza delle prescrizioni, inibenti la formazione degli itinerari potenzialmente coinvolti

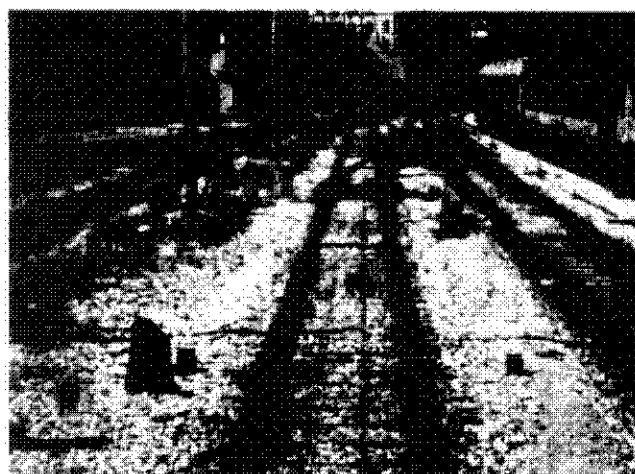
In ogni caso con l'avvicinarsi a velocità moderata del treno al segnale la capacità di riconoscere l'indicazione del segnale stesso aumenta fino ad eliminare eventuali dubbi di interpretazione.

Foto 4: il segnale basso 32 in normale efficienza fotografato ad una distanza di circa 5 metri dalla cabina di un locomotore E 632 dello stesso tipo di quello coinvolto nell'incidente durante il sopralluogo del 16.07.2008 (sullo sfondo, oltre i deviatoi 16 e 14, l'area dell'impatto indicata dalla freccia rossa)
