Zpráva o výsledcích šetření příčin a okolností vzniku mimořádné události

Srážka taženého posunového dílu s nákladním vlakem Rn 53033 v železniční
stanici Olomouc hlavní nádraží

Investigation Report of Railway Accident

Collision of a shunting train and the freight train No. Rn 53033 in Olomouc
main station

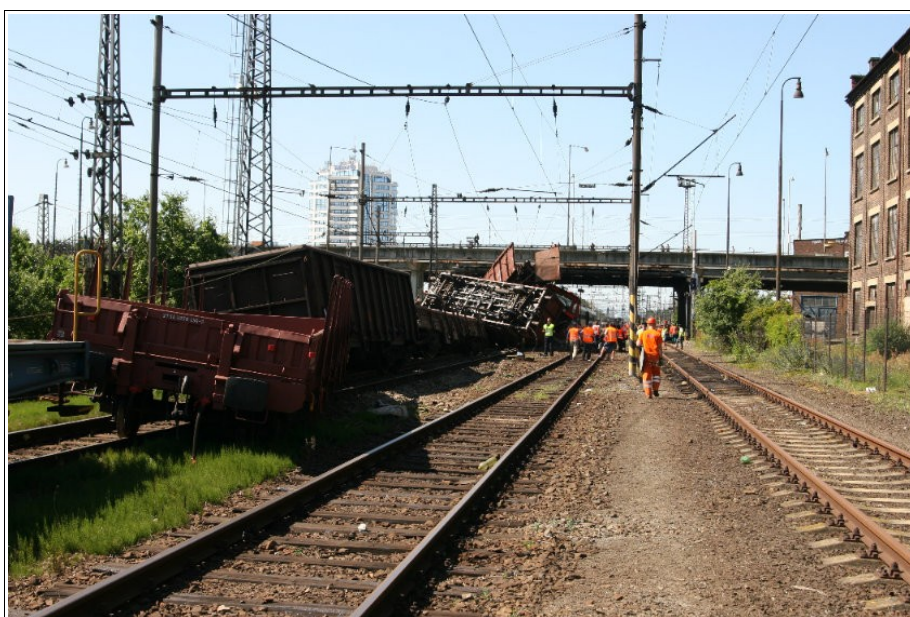
Ke vzniku MU v drážní dopravě – závažné nehodě došlo dne 03. 07. 2010 ve 13:04:30 h, na dráze železniční, kategorie celostátní, Přerov – Česká Třebová (trať 309A), elektrifikované stejnosměrným napětím 3 kV, v žst. Olomouc hl. n., obvod osobní nádraží, na grygovském zhlaví, ve výhybce č. 9, v km 205,248.

Pohled na místo vzniku MU

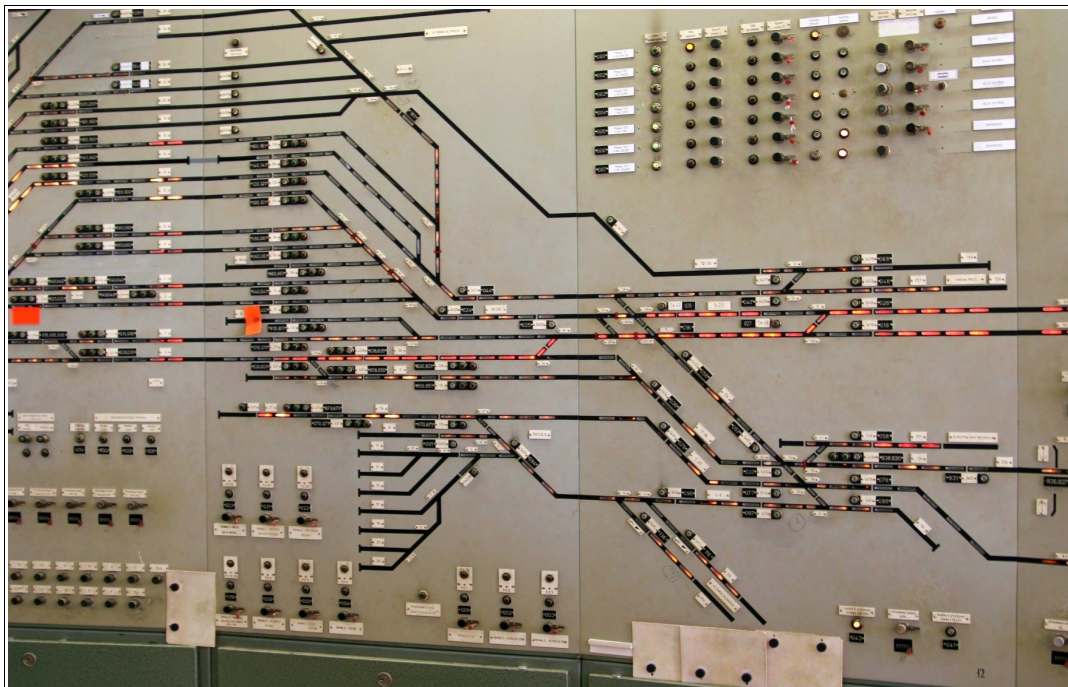
Obr 7.1: Indikační deska SZZ RZZ na ústředním stavědle žst. Olomouc hl. n.

Ohledáním SZZ žst. Olomouc hl. n. bylo zjištěno:

- vlaková cesta byla pro odjíždějící vlak Rn 53033 postavena normální obsluhou SZZ ze staniční koleje č. 53, obvodu vnitřního nádraží, na staniční koleje č. 3 a č. 3b, obvodu osobního nádraží a dále na 2. traťovou kolej Olomouc hl. n. – Grygov proti správnému směru;

- posunová cesta pro posunový díl 1. posunové zálohy žst. Olomouc hl. n. byla postavena normální obsluhou SZZ ze staniční koleje č. 8, obvodu osobního nádraží, k seřaďovacímu návěstidlu Se 48 na grygovském zhlaví;

SZZ žst. Olomouc hl. n. bylo po vzniku MU, za přítomnosti DI, přezkoušeno odborně způsobilými osobami provozovatele dráhy, závady nebyly zjištěny.

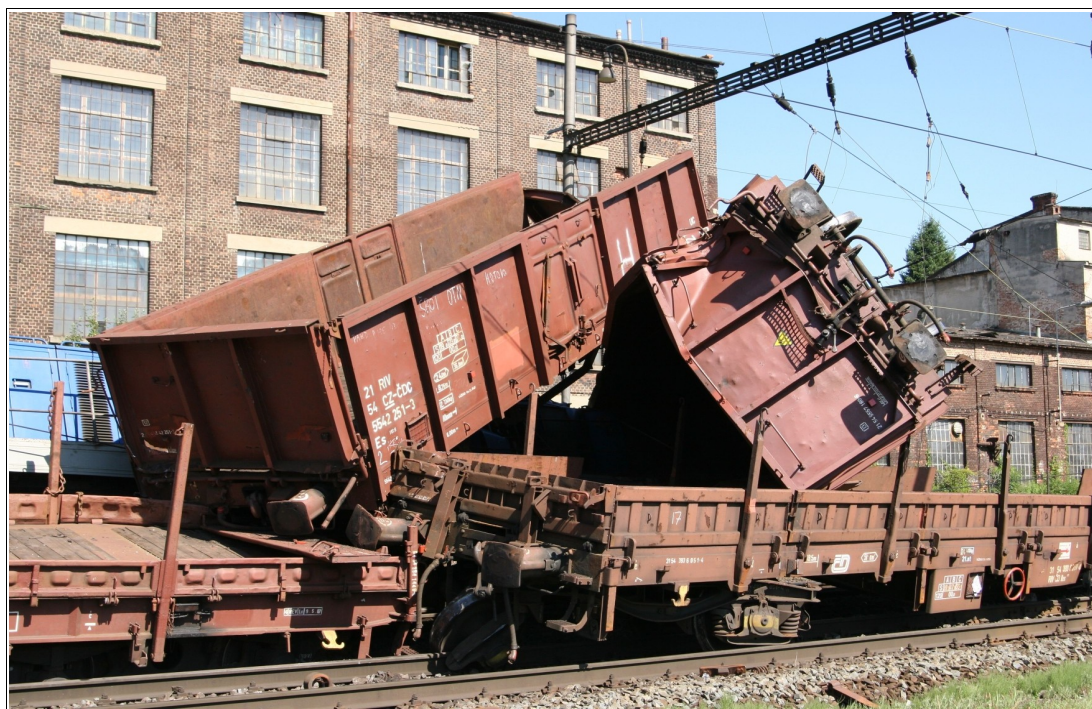
Čelo vlaku se v konečném postavení po vzniku MU nacházelo v km 205,115, na grygovském záhlaví žst. Olomouc hl. n., na 2. koleji. HDV 91 54 7 130 009-4 (dále jen 130.009-4), 1. a 2. TDV za HDV byla nepoškozena a nevykolejena. Následovala skupina 7 TDV, kde (vše popisováno ve směru jízdy vlaku Rn 53033):

- dvounápravové TDV Kns 21 54 3379 139-3, řazené jako 3. TDV za HDV, bylo vykolejeno oběma nápravami;
- čtyřnápravové TDV Eas 31 54 5968 999-0, řazené jako 4. TDV za HDV, bylo vykolejeno oběma dvounápravovými podvozky;

- čtyřnápravové TDV Res 31 54 3937 250-1, řazené jako 5. TDV za HDV, bylo vykolejeno oběma dvounápravovými podvozky;
- čtyřnápravové TDV Res 31 54 3936 051-4, řazené jako 6. TDV za HDV, bylo vykolejeno oběma dvounápravovými podvozky;

- dvounápravové TDV Es 21 54 5557 180-6, řazené jako 7. TDV za HDV, bylo vykolejeno oběma nápravami. TDV bylo převráceno, otočeno o cca 75° vlevo proti směru jízdy vlaku a leželo na vozové skříni TDV Res 31 54 3936 051-4. Pravou přední částí skříň se TDV opíralo o krátký představek HDV 94 54 2 714.005-6 (dále jen 714.005-6). Levou přední částí skříň TDV leželo na výhybce č.13;

- dvounápravové TDV Es 21 54 5542 251-3, řazené jako 8. TDV za HDV, bylo vykolejeno oběma nápravami. TDV bylo otočeno o cca 30° vlevo proti směru jízdy vlaku. Zadní částí leželo na vozové skříni TDV Res 81 54 3941 449-1. Přední částí TDV leželo na převráceném TDV Es 21 54 5557 180-6 a na krátkém představku a kabině strojvedoucího vykolejeného HDV 714.005-6;

- čtyřnápravové TDV Res 81 54 3941 449-2, řazené jako 9. TDV za HDV, bylo vykolejeno oběma dvounápravovými podvozky;
- vykolejená TDV nebyla ložena;
- zbylá skupina 32 TDV nebyla vykolejena ani poškozena. Konec vlaku Rn 53033 se nacházel v km 205,749 na staniční koleji č. 3;

Obr 7.2: Vykolejená DV vlaku Rn 53033

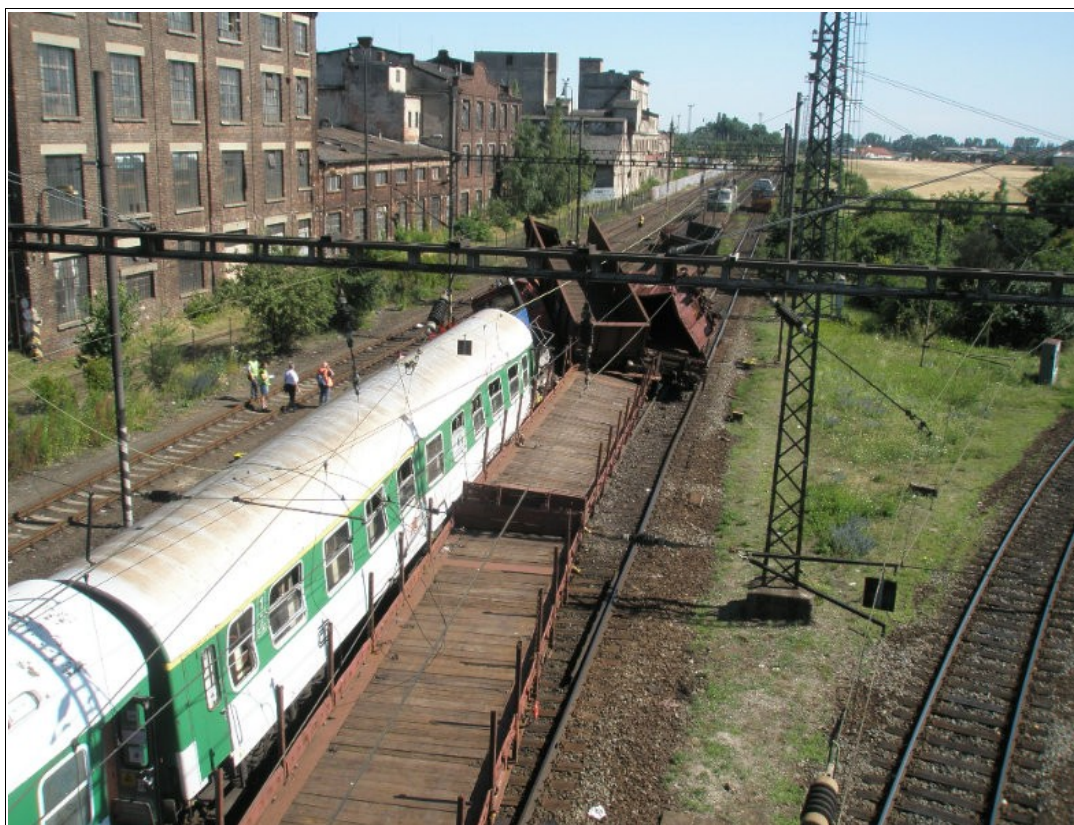
- čelo taženého posunového dílu se v konečném postavení po MU nacházelo v km 205,221. HDV 714.005-6 bylo vykolejeno všemi nápravami, nakloněno pod úhlem cca 30° vlevo, levou přední částí zabořeno do šterkového lože vlevo vně výhybky č. 9. Pravou přední částí, tj. krátkým představkem, bylo HDV zaklíněno do převráceného TDV Es 21 54 5557 180-6 a vykolejeného TDV Es 21 54 5542 251-3;
- za vykolejeným HDV se nacházelo TDV AB 51 54 39-41 039-7, které bylo vykolejeno oběma podvozky;
- zbylá 4 TDV nebyla vykolejena.

Bezprostřední příčinou mimořádné události bylo nerespektování seřaďovacího návěstidla Se48 žst. Olomouc hl. n., s návěstí „Posun zakázán“, strojvedoucím posunového dílu 1. posunové zálohy žst. Olomouc hl. n.

Obr 7.3: Vykolejená DV vlaku Rn 53033 a 1. posunové zálohy
