## ***Slutrapport RJ 2019:01***

**Urspårning med växlingsrörelse i  
Bastuträsk, Västerbottens län, den  
3 januari 2018**

Diariens J-01/18

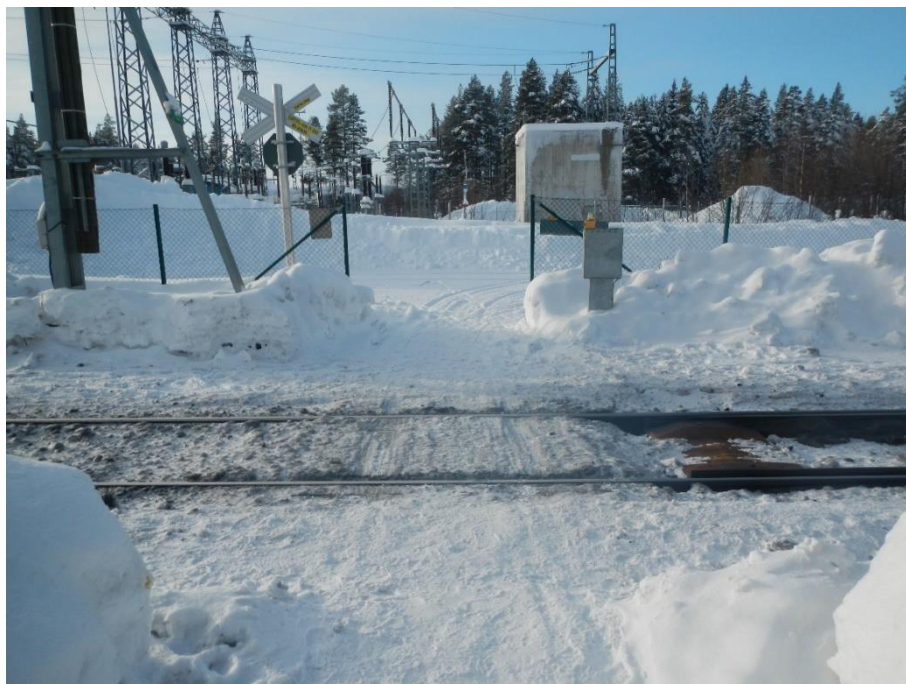
Figur 8. Bild av övergången mellan växel 12 och 13 (med växeltungorna till växel 12 synliga till höger). Fotograferat i samband med haverikommissionens platsbesök den 20 februari 2018.

Avståndet från övergångens plankor till växeltungorna är ca en meter. Växel 12:s totala längd är ca 33 meter fördelat på 14 meter tunganordning, elva meter mellanparti och åtta meter korsningsparti.

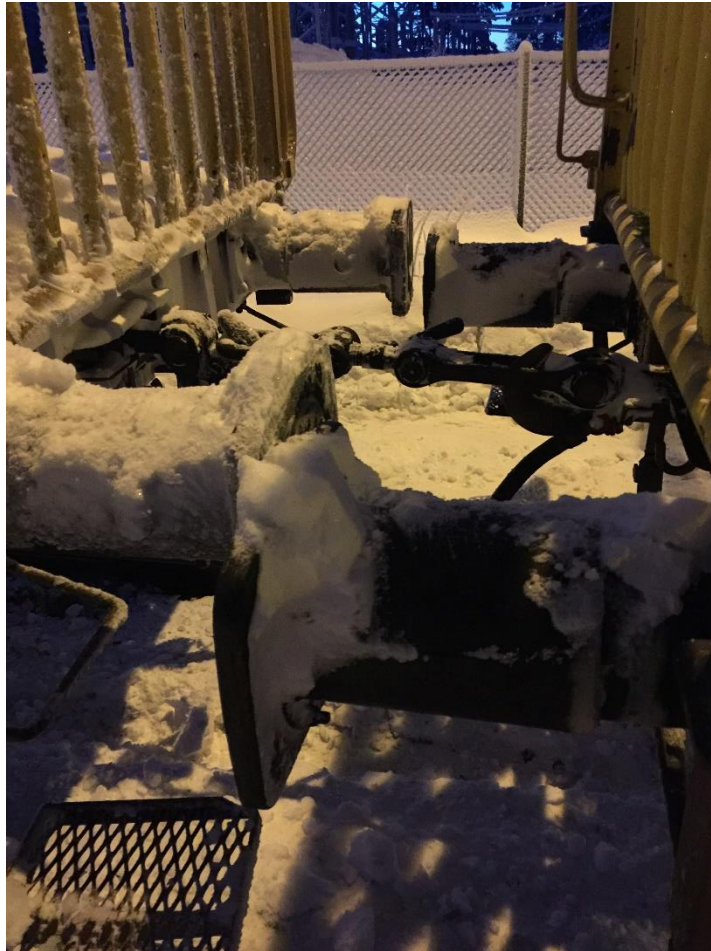
SNC-Lavalin Rail & Transit har kontrollerat vagnen på plats i Bastuträsk den 11 januari 2018. Vagnens löpverk, bromsutrustning, drag- och stötinrättning var i gott skick. Buffertarna var smorda och skruvkopplet mellan första och andra vagnen har SNC Lavalin Rail & Transit bedömt var korrekt draget (se figur 11).

Figur 11. Skruvkoppel mellan första och andra vagnen. Foto: Green Cargo.

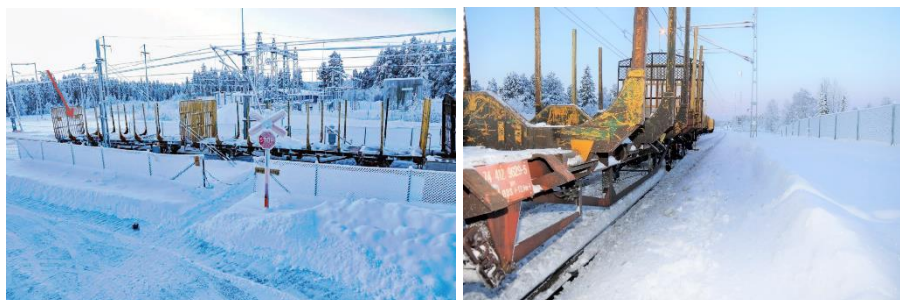
Efterföljande vagnar och loket spårade inte ur. Den närmast efterföljande vagnen stannade centrerad över övergången för gående och skotertrafik, med vagnens mitt 19 meter från den urspårade hjulaxeln på den första vagnen, se figur 12.

Figur 12. Bilder på den andra vagnen vid övergången samt bakåt utmed den tredje vagnen in i växel 12. Foto: Polisen.

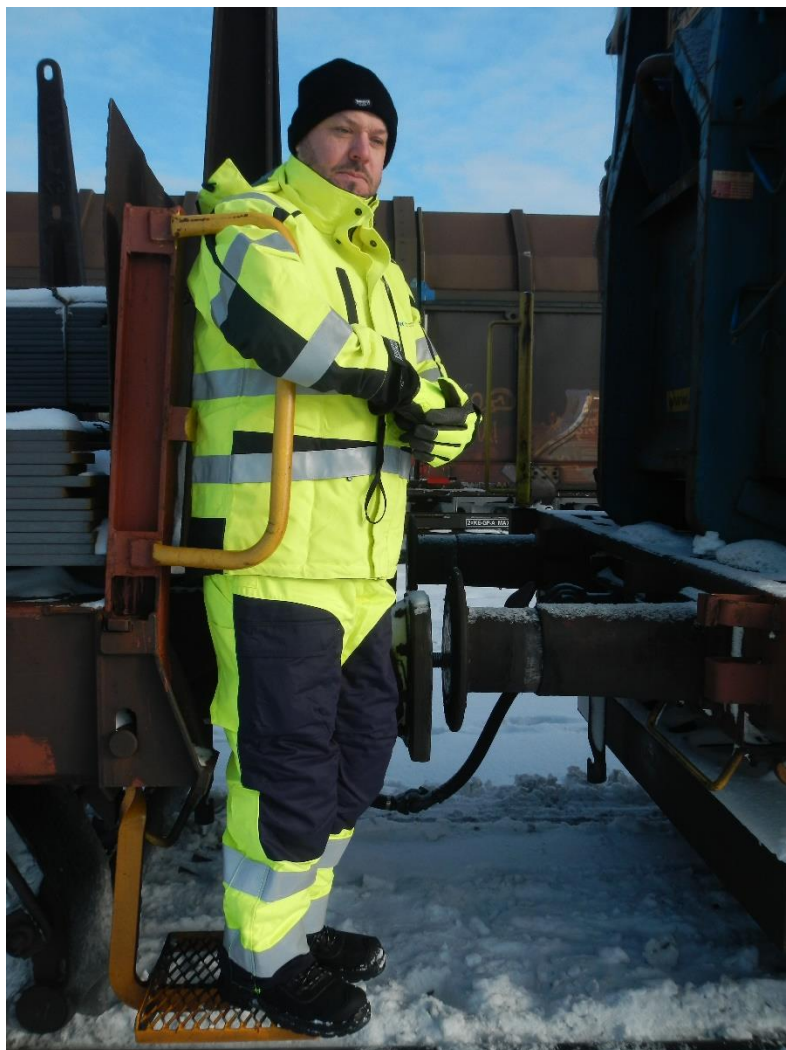
För att exemplifiera detta testade två utredare från haverikommissionen hur pass bra arbetsställning som kunde uppnås på olika vagnar. En av utredarna är 177 cm och den andra är 179 cm lång. På en vagn var åkhandtaget placerat i relativt låg höjd, se figur 15. Den något längre av de två utredarna hade svårt att hitta en arbetsställning som inte var ansträngande om man samtidigt ska kunna få ett stadigt grepp om åkhandtaget.

Figur 15. Arbetsställning på en av vagntyperna på Umeå bangård.

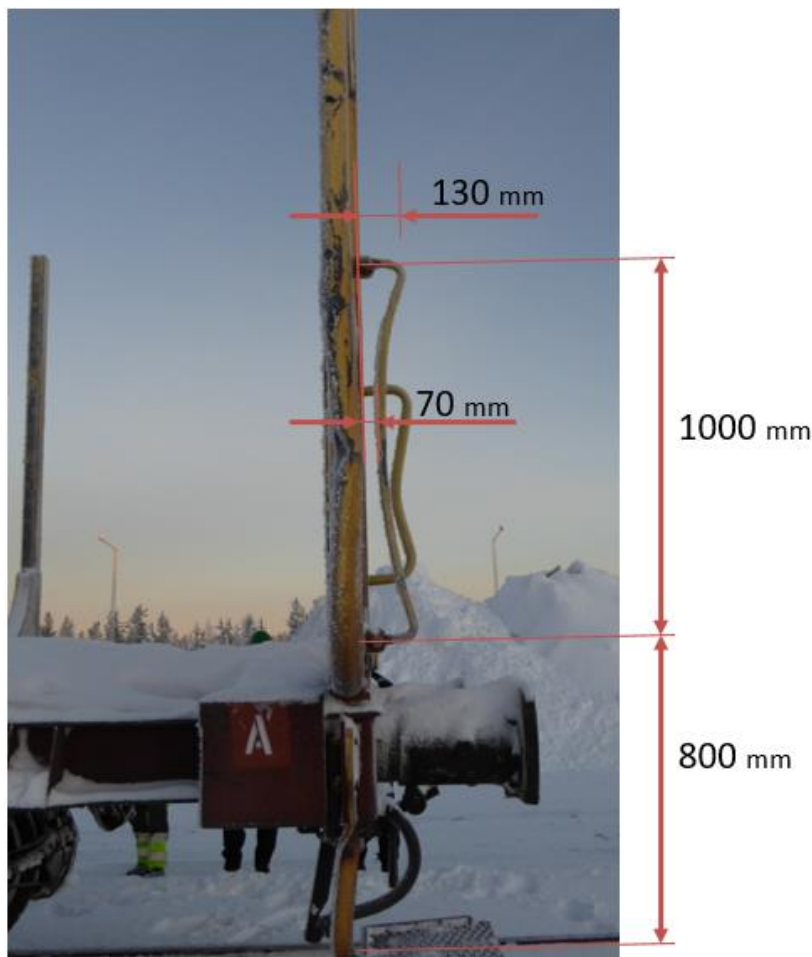
Contributing causes to the driver falling off the wagon was that the handrail was bent and it was difficult to wrap an arm around it, and also that the shunter's step was slippery in the lateral direction in the current snowy conditions. It is furthermore likely that the driver operated the remote control transmitter with his right hand and held on to the handrail to the left of him with his left hand, which could be a contributing cause to the driver falling to the left, forward and ending up on the track and under the wagon instead of rotating outwards and away from the track and vehicle.

Det högra åkhandtaget i växlingssättets körriktning hade som mest ett 130 mm, och som minst ett 70 mm, stort fritt utrymme till den bakomvarande infästningen. På det vänstra var det utrymmet något större (se figur 17).

Figur 17. Åkhandtagen på vagnen som föraren stod på var böjda inåt.

Båda åkhandtagen uppfyllde, även inböjda, den branschgemensamma GCU-överenskommelsens krav på ett minst 60 mm stort fritt sådant utrymme.

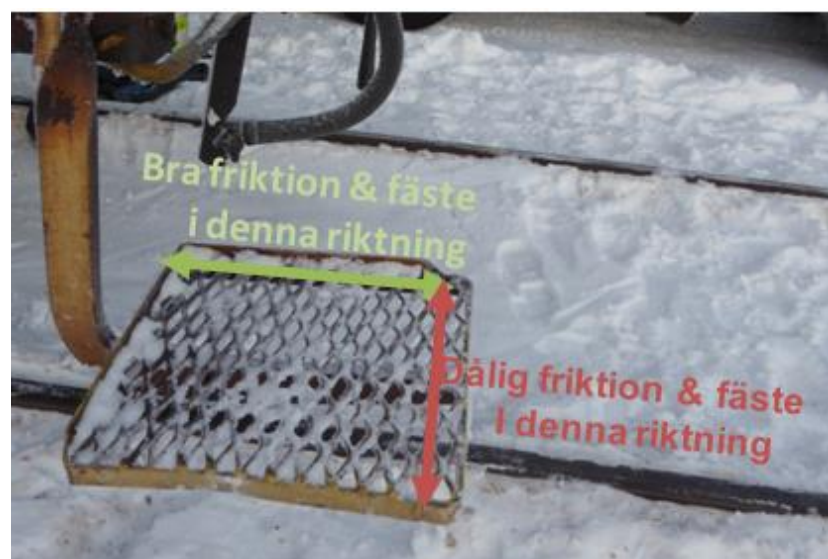
Av Green Cargos skadekatalog som ska användas vid funktionskontroller framgår att det ska kontrolleras om fotsteg saknas eller är skadade. Frågan om bristande friktion berörs däremot inte i katalogen. Green Cargo har inte hittat några noterade brister avseende fotsteget i den dokumentation som finns om vagnen.

Figur 18. Fotsteget var halt i sidled.

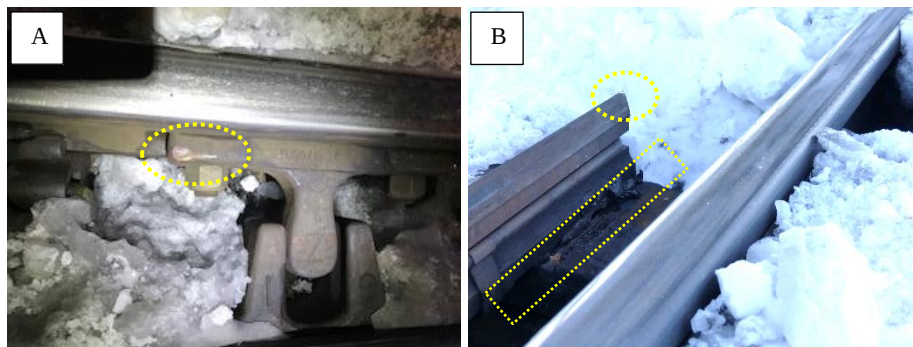
Figur 20. Märken efter en passerande hjulfläns vid positionerna A och B i växel 12. Foto: Trafikverket och Green Cargo.

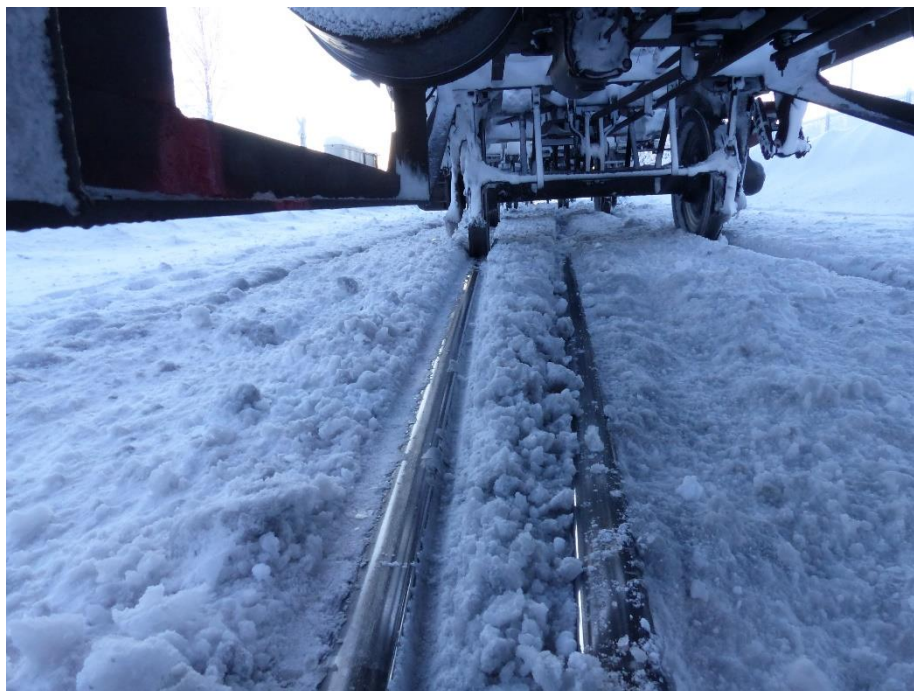
Haverikommissionen har granskat fotografier men inte kunnat se märken efter en urspårad hjulaxel i den djupa och hårda snön från korsningspartiet mot mellanpartiet, se figur 21. När den urspårade hjulaxeln rullade i växel 13 lämnade den tydliga rännor.

Figur 21. Bild framåt under den fjärde vagnen som visar spåret närmast efter korsningspartiet i växel 12. Foto: Green Cargo.

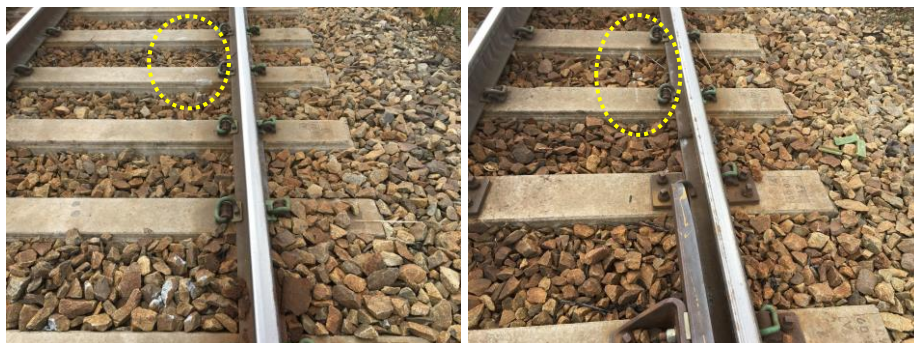
I juni 2018 upptäckte Trafikverket mindre skador och slagmärken på betongslipers både före och efter korsningspartiet, se figur 22. Trafikverket har bedömt att det skulle kunna vara märken från en urspårad hjulaxel. Det finns inga urspårningar registrerade i växel 12 efter olyckan. Skadorna kan också ha uppkommit vid underhållsåtgärder eller maskinell snöröjning.

Figur 22. Märken på betongslipers före och efter korsningspartiet i växel 12. Foto: Trafikverket.

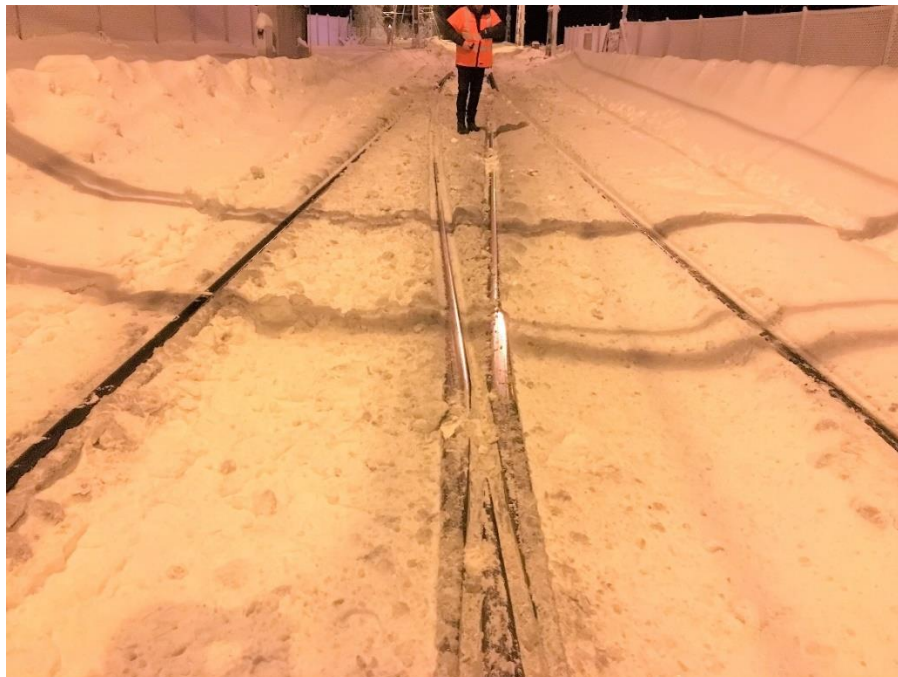
Considering the available information, the cause of the derailment cannot be established with absolute certainty. Although, SHK finds it probable that the wagons first axle was raised by the existing deposits of snow and ice in the specific switch, which led to the wheel flange passing over the rail and displacing the axle sideways left to a derailed position.

Underlying causes to the deposits of snow and ice in the switch were that the deposits of ice in the switch had not been cleared during the preceding snowy days and that it probably in some parts still contained snow and ice after the previous occasion of removal of snow and ice.

Figur 23. Växel 12 i rörelseriktningen den 3 januari kl. 17.09 (direkt efter att vagnarna flyttats undan).

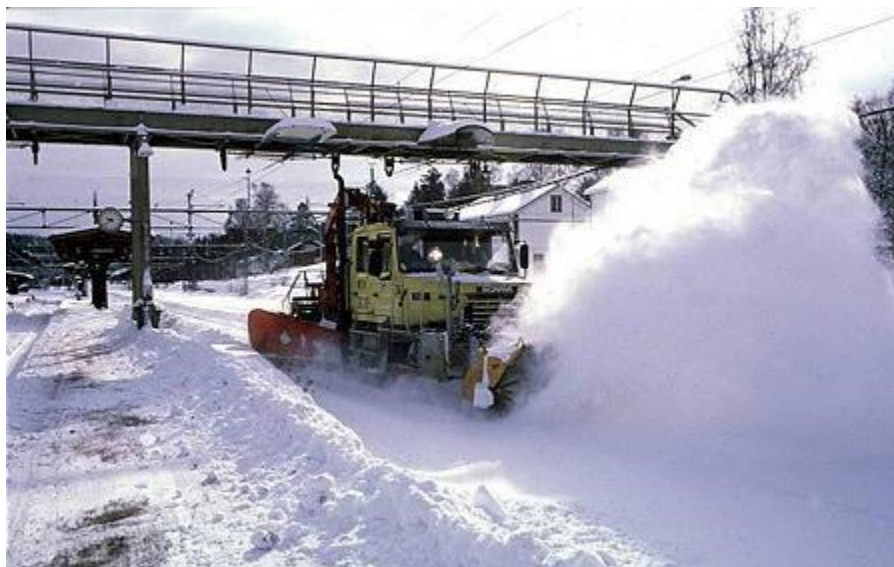
Figur 25. Snöröjning med Scania MTR 112 utrustad med snösop. Foto: Trafikverket.

Snösopen kan enligt personalen inte avlägsna hård isbildning. Det måste i stället göras manuellt eller med hjälp av särskilda maskiner.
