## ***Slutrapport RJ 2017:02***

**Tillbud till kollision mellan ett tåg  
och en växlingsrörelse i Västerås,  
Västmanlands län, den 7 juni 2016**

Diariennr J-24/16

2017-03-30

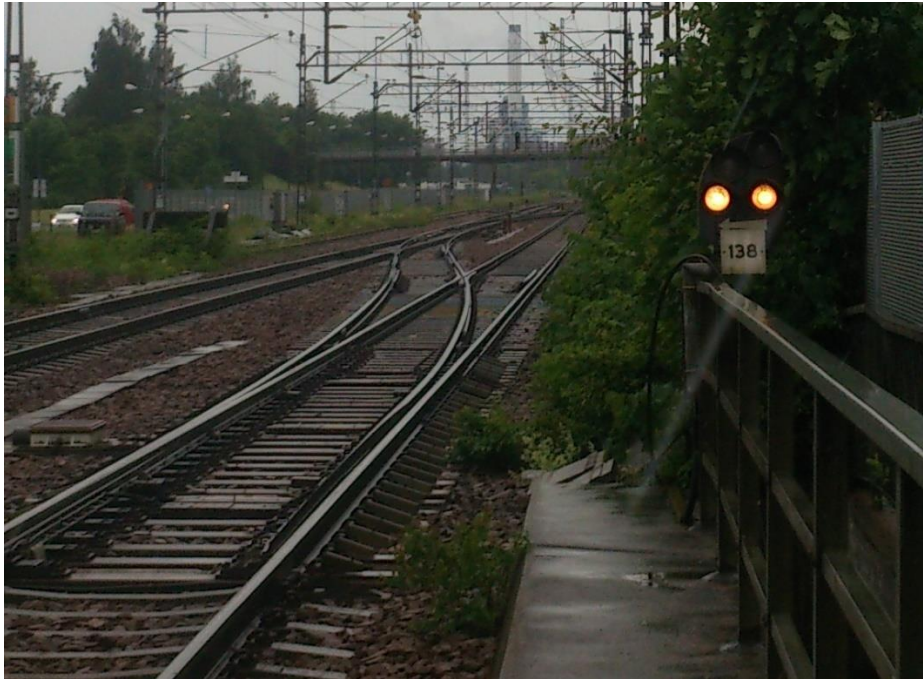
Växlingsdvärgsignal Vå 138 är högerplacerad, försedd med en pil och sitter monterad på en höjd av ungefär 150 cm, se fig. 2. I TTJ anges att signaler kan placeras till höger om spåret längst till höger, där det finns fler än ett spår.

Figur 2. Växlingsdvärgsignal Vå 138. Signalbilden "Stopp" visas.

Omedelbart efter signal 138 ligger växel 438. Avståndet från signal 138 till hinderfria punkten för det spåret är ca 70 m.

Intervjuad personal från SJ AB har uppgett, att den nationella OSPA-gruppen<sup>2</sup> gjort en observation att dvärgsignaler som likt 138 är placerade på "mellanhöjd", dvs. inte på marken eller i kontaktledningsstolpe/-brygga, är något överrepresenterade i statistiken över signaler som passerar i "Stopp" utan medgivande. Sedan 2001 har SJ AB information om fem tidigare passager av signal 138 i "Stopp" utan medgivande.

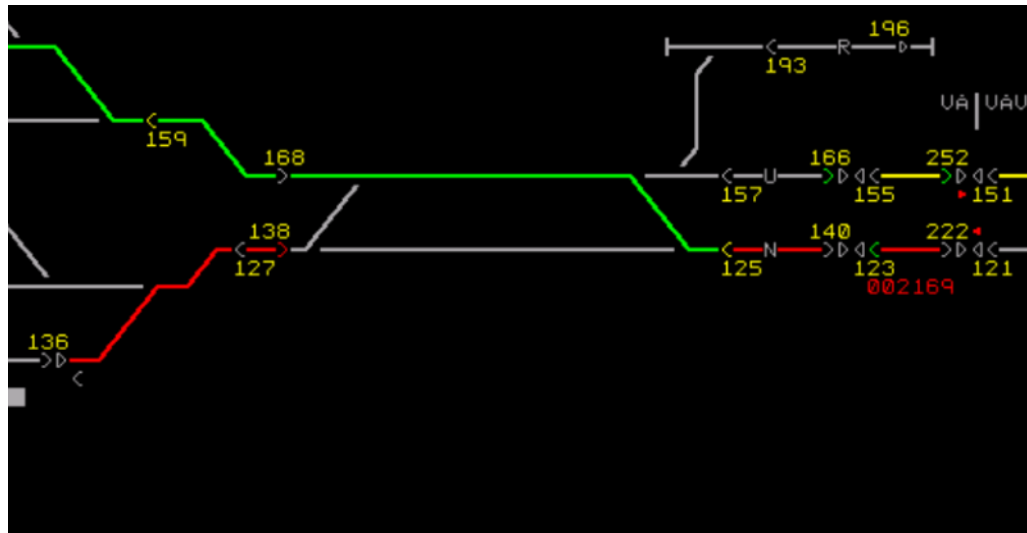
figur 3; växlingsvägen för växlingen från tåg 768 fortsätter från signal Vå 166 och vidare mot lokstallet (ett gult band mot signal 254, som ej syns på figurerna). Vå 166 visar "rörelse tillåten".

Figur 3. Ögonblicksbild från fjärrställverkets logg vid 1h05'59". Det röda bandet vid signal 138 är väx-lingen från tåg 768.

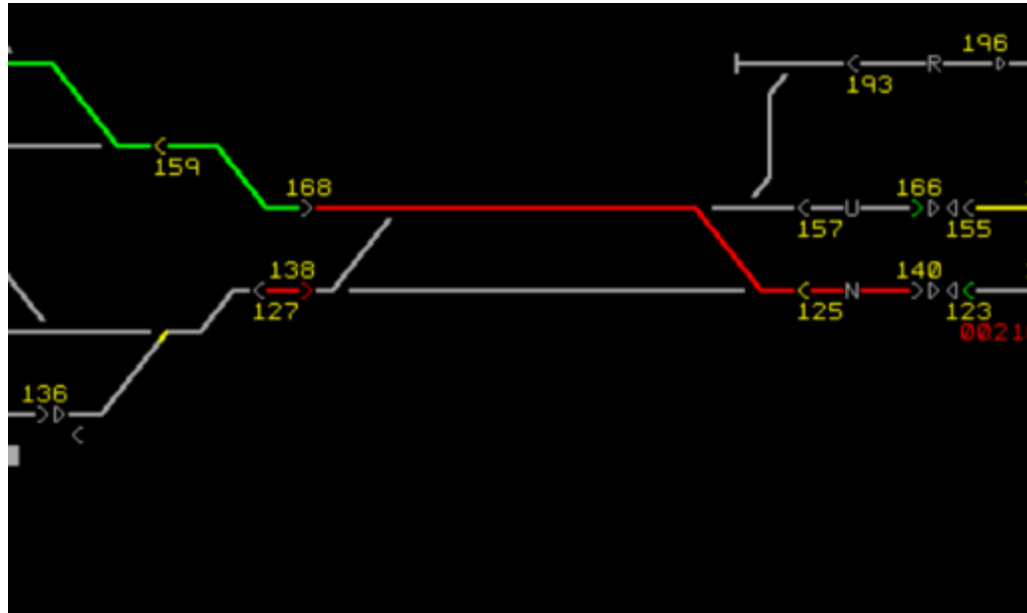
Figur 4. Ögonblicksbild från fjärrställverkets logg vid 1h06'00".

Det går inte att avgöra vilken rörelse som först kom in på spårledning S 766 (spår N, mellan 125 och 138), eftersom indikeringsystemet presenterar den låsta tågvägen, när en sådan finns. Denna "rödfärgas" oavsett i vilken ände spårledningen kortsluts och fortsätter visa den lagda vägen. Det vill säga, fjärrställverkets presentation ger inte en rättvisande bild av belagda spårledningar när en väg är låst.

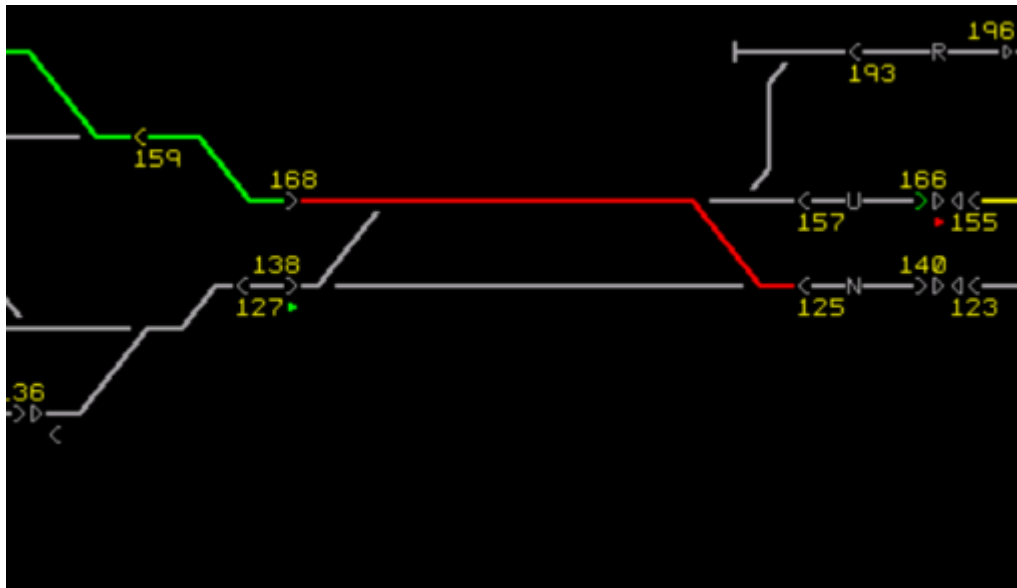
I fig. 5 kan man se att hela växlingssättet har passerat signal 138.

Figur 5. Ögonblicksbild från fjärrställverkets logg vid 1h06'05".

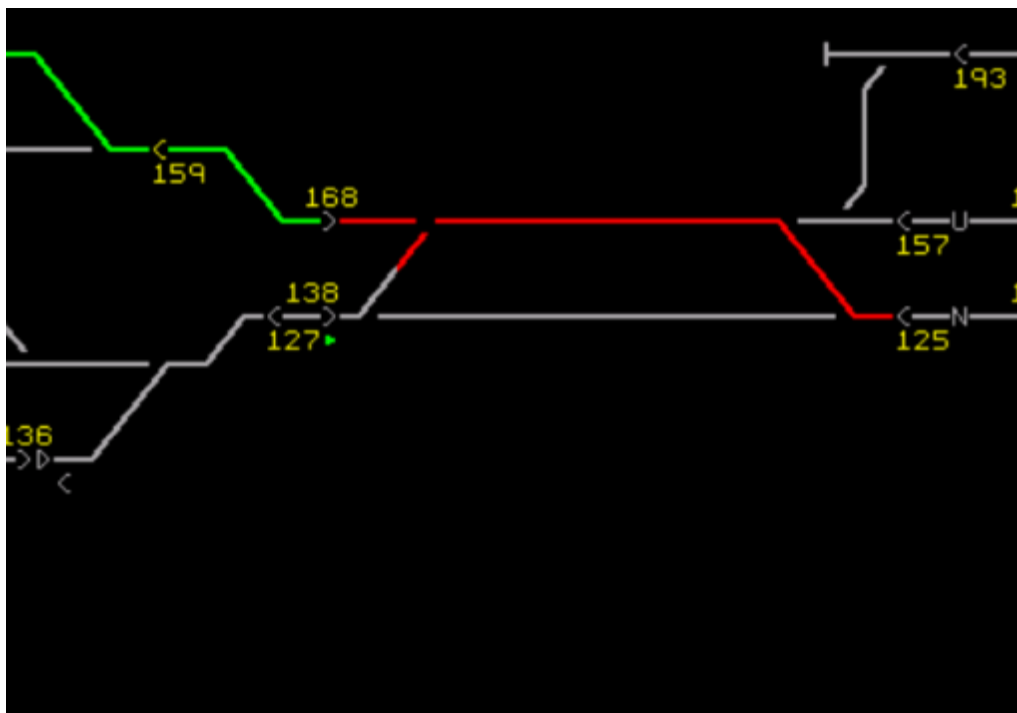
Därefter har växel 439 körts upp och indikeringen visar att den inte är i kontroll i något läge, se fig. 6.

Figur 6. Ögonblicksbild från fjärrställverkets logg vid 1h06'07".

Föraren av växlingssättet noterade inte att växel 439 kördes upp.
