## ***Slutrapport RJ 2015:03***

***Urspåring med tåg 4343 mellan  
Ovansjö och Alby, Västernorrlands  
län, den 9 juli 2014***

Diariennr J-29/14

2015-07-03

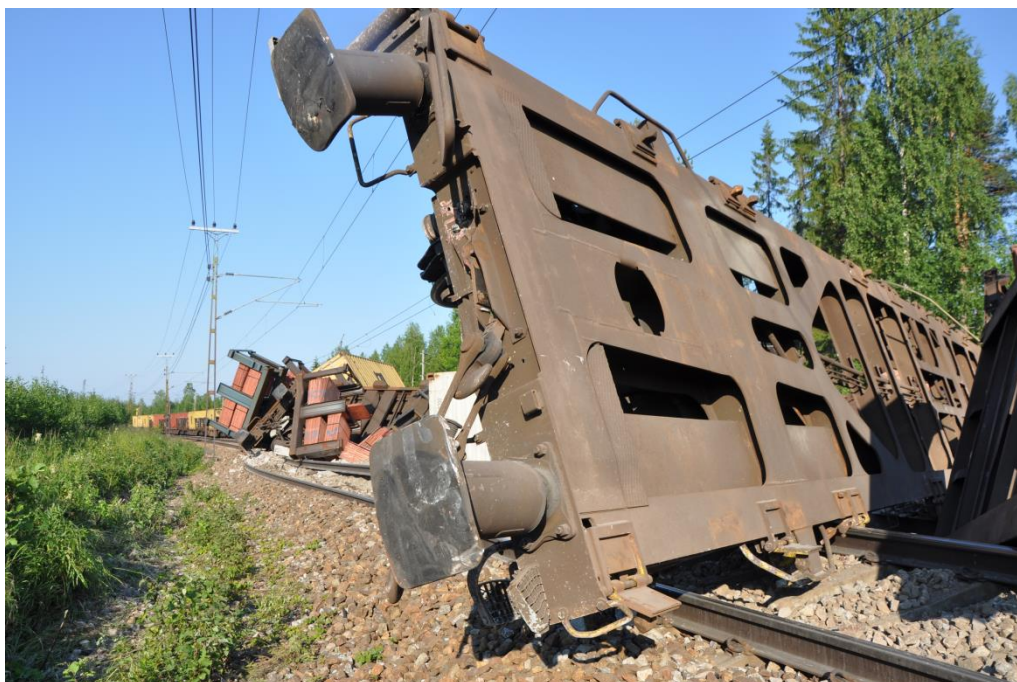
Figur 1. Bakre delen av tåg 4343; urspårade vagnar.

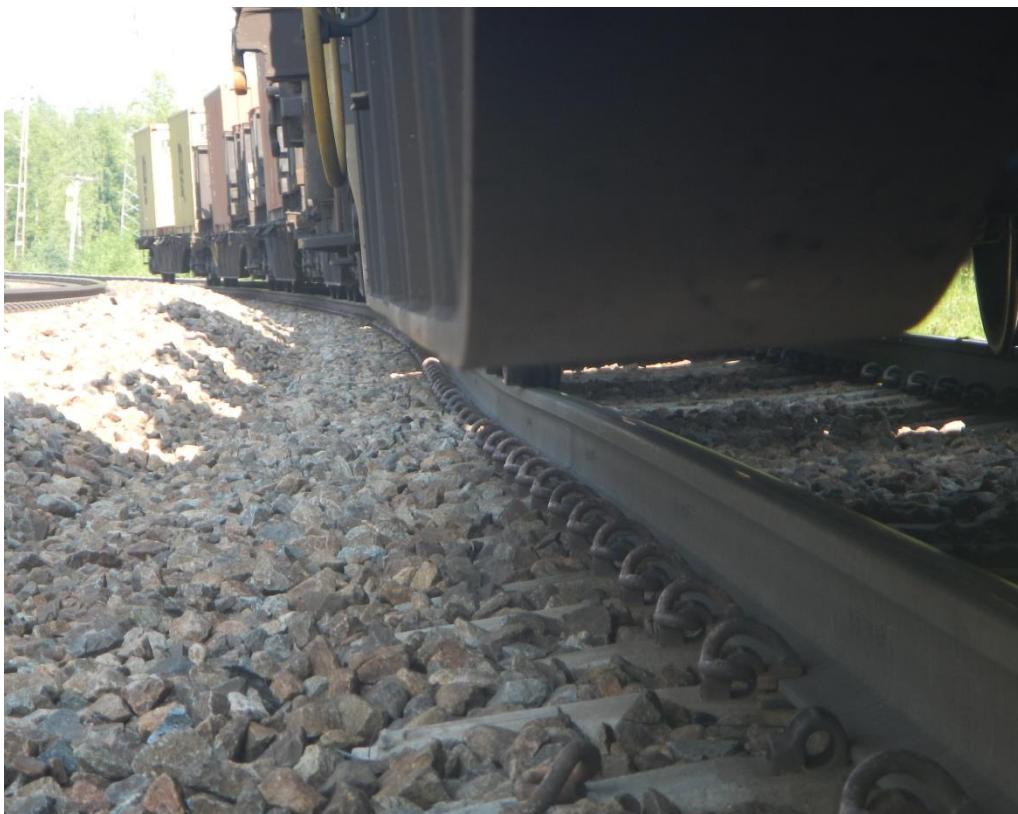
Figur 2. Utknäckning av spåret under ej urspårade vagnar.

- Fig. 2, en "utknäckning" av spåret i cirkulärkurvan,
- Fig. 3, ytterändarna av sliparna och ballasten på utsidan av nedspåret,
- Fig. 4, innerändarna av sliparna, med gropar i ballasten som visar förskjutningen utåt av spåret.

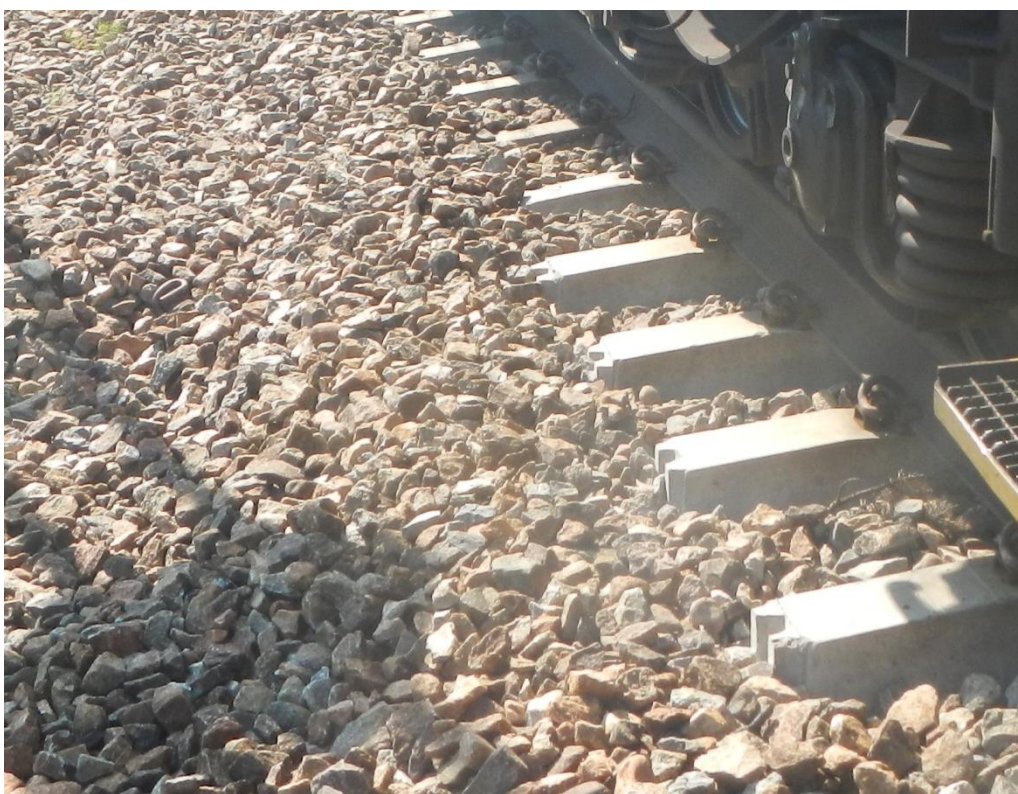
Före urspåringsplatsen, avseende riktningen för nedgående tåg och med utgångspunkt vid km-stolpe 477, syns inga skador i spåret, men vid en viss punkt nära km 476+365 kan man skönja repor i rälsen (urspåringsmärken) och därefter skadade befästningar och bortslagna pandrolfjädrar, samt att flisor gått ur sliparna. Vidare i tågets färdriktning från den punkten har spåret skadats mer och mer och är på vissa delar helt förstört under vagnarna. På båda sidor om den plats där urspåringsmärken börjar uppträda, finns tecken på att spåret förskjutits utåt i kurvan. Rent visuellt kan man se en tydlig kurvatur i spåret, utåt i cirkulärkurvan (Figur 2). Det är synliga gropar i ballasten innanför slipersändarna mot uppspåret (Figur 4). Vid yttre slipersändar på samma ställe når ballasten inte upp till slipers överkant (Figur 3).

Figur 3. Nedsårets utsida på platsen där sidoförskjutning skett.

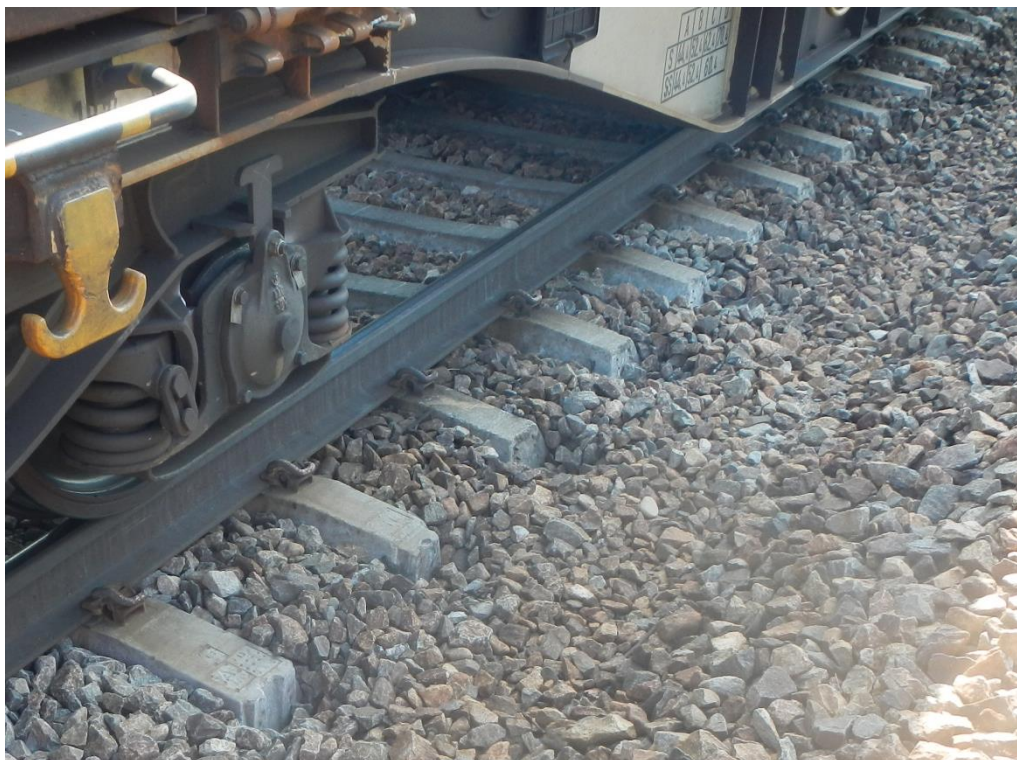
Figur 4. Nedspårets insida vid samma punkt som visas i figur 5.

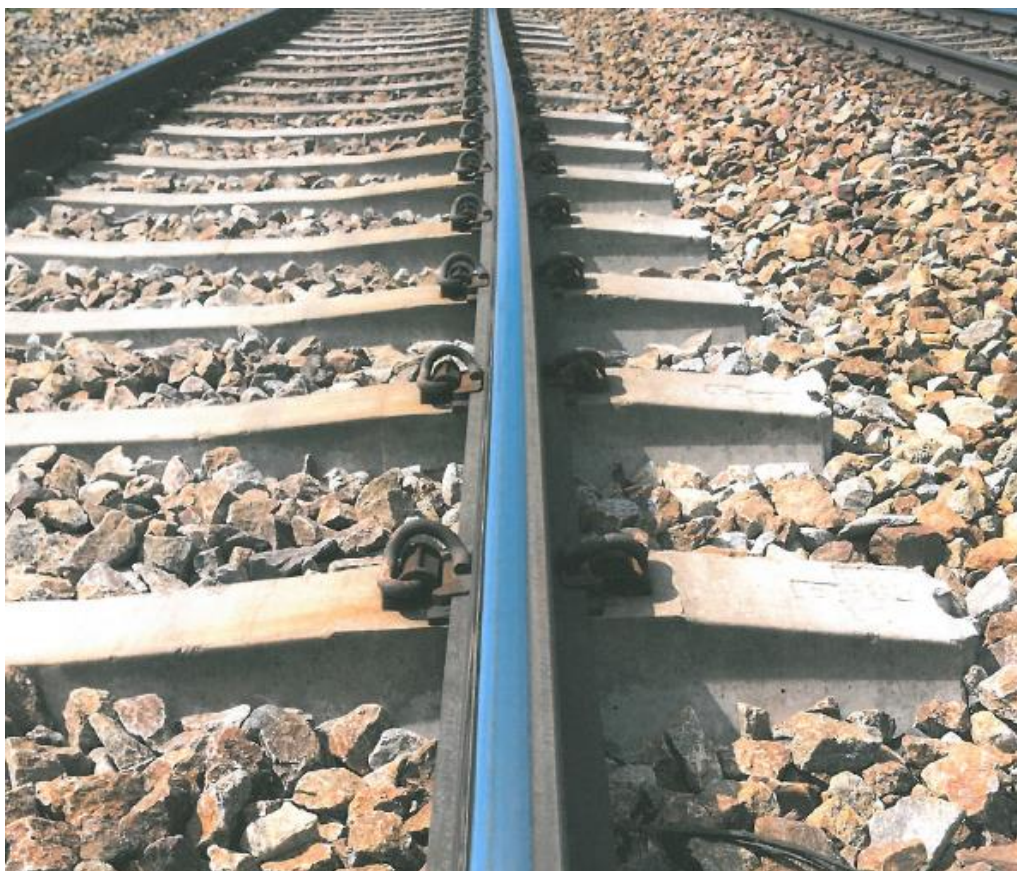
Figur 6. Ballastsektion som av Sweco Rail AB beskrivs som "inte fullgod". OBS ej från olycksplatsen, men annan plats i nedspåret, km 477+240. Visas som exempel.

Uppgifter från personal som deltagit i spårriktning och ballastprofilering är samstämmiga om att inga väsentligt onormala förhållanden noterats under arbetet på sträckan. Emellertid anger spårriktarpersonalen att det på vissa ställen förelåg viss brist på makadam, medan ballastprofileringen beskrevs, av den personalen, som en fråga om att sopa rent i spåret och att det inte av dem noterats någon brist. Spårriktarpersonalen gjorde inte någon rapportering om den brist på makadam som de upplevde eftersom detta är något som ska kontrolleras under ballastprofileringen. Oberoende spårexpertis påpekar att ställen med bristfällig ballastsektion påträffats i nedspåret i närheten av olycksplatsen (se figur 6).

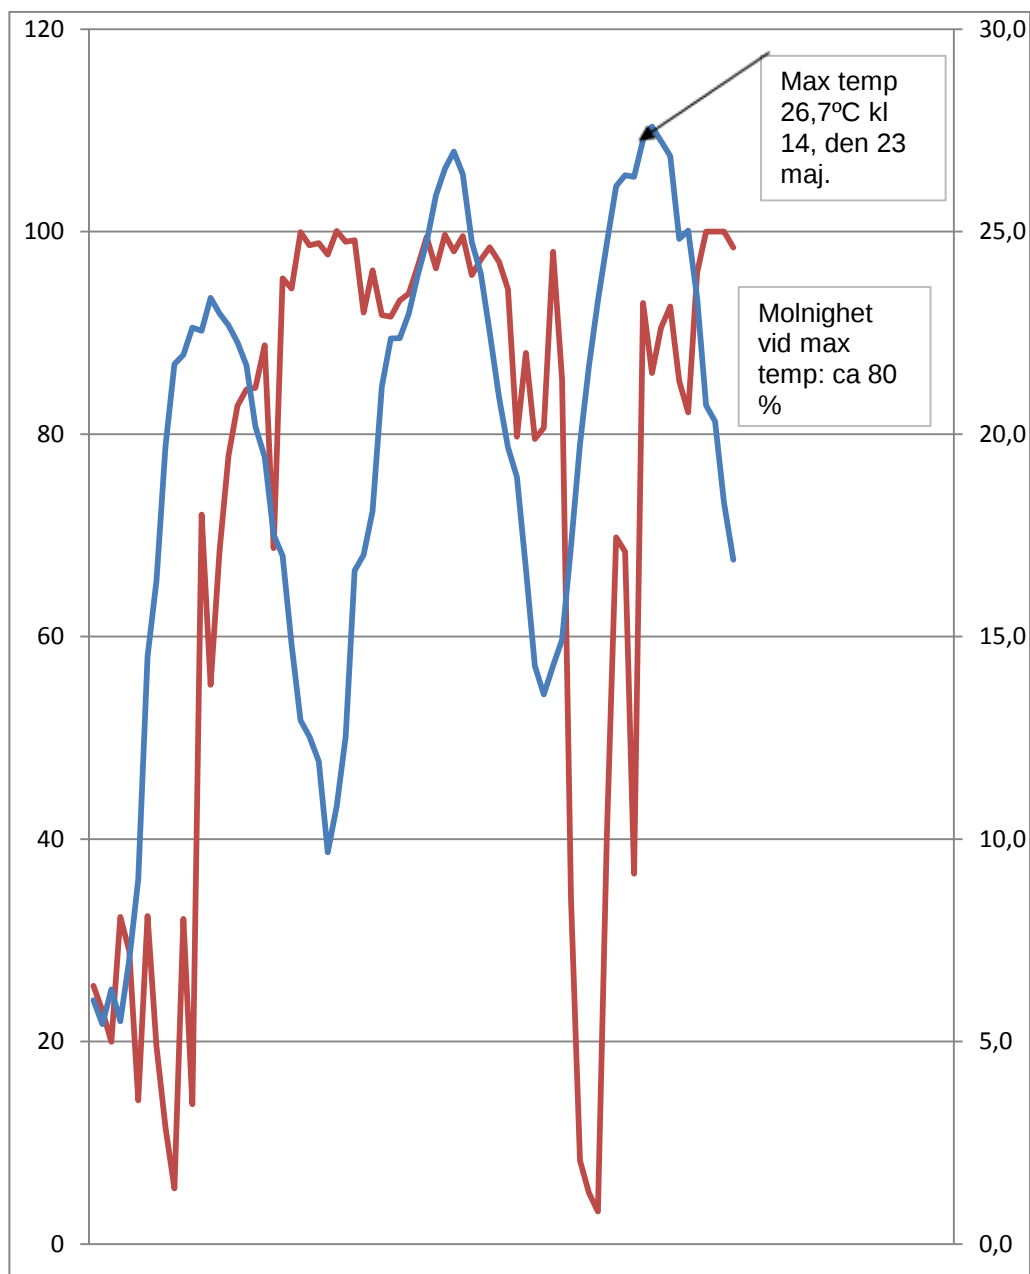
Figur 7. Period med hög temperatur i maj 2014.

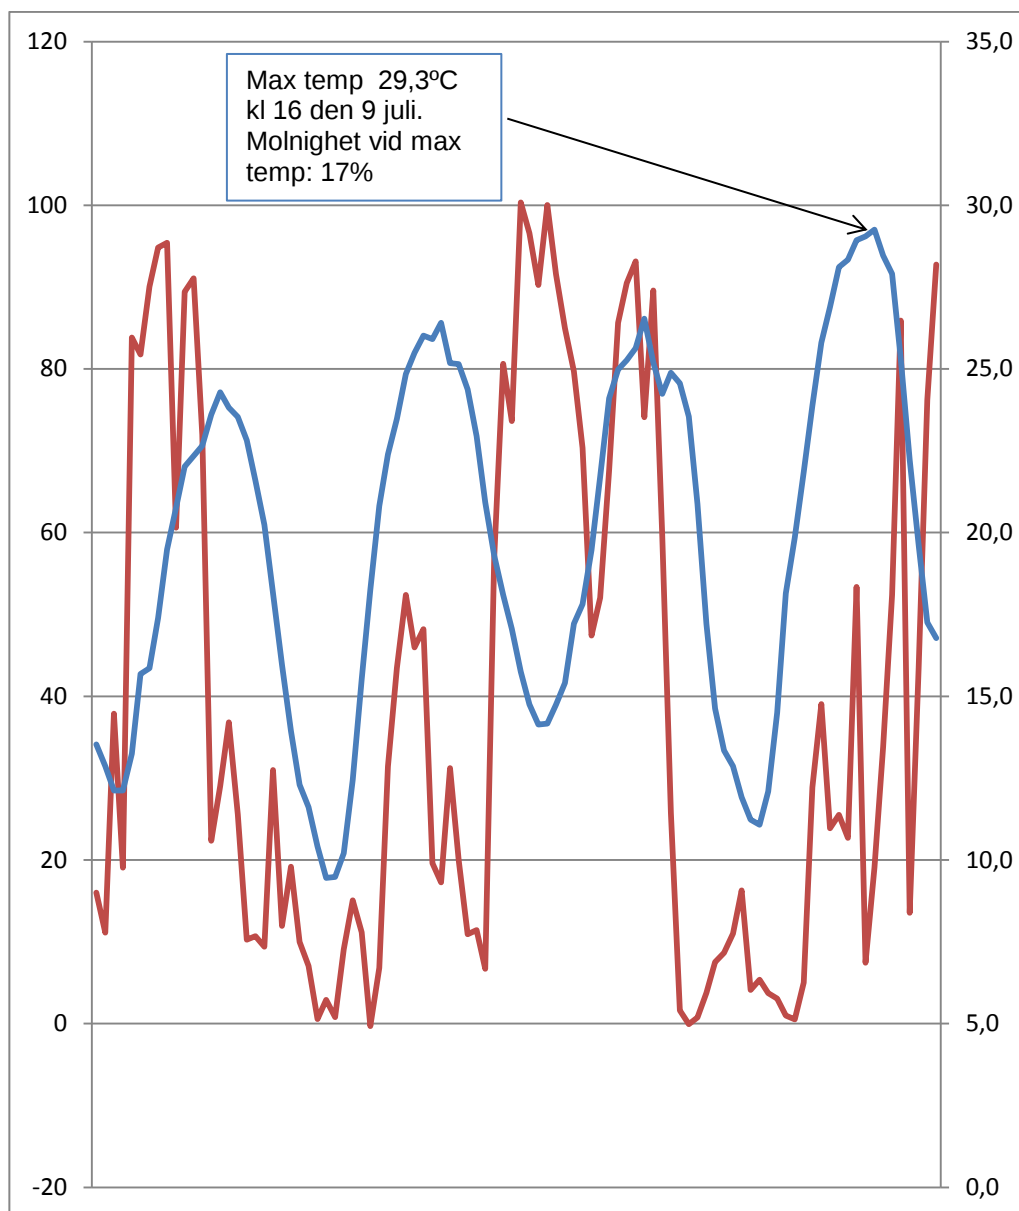
Olyckan inträffade kl.15.49 den 9 juli, 11 minuter före den högsta noterade temperaturen sedan spårriktningen ägde rum på sträckan. Under den tidigare temperaturtoppen, i maj, var lufttemperaturen nästan lika hög som i juli, men det var påtaglig molnighet vid tidpunkten. I juli var lufttemperaturen något högre och det rådde mycket liten molnighet, varför rälstemperaturen torde varit högre vid det senare tillfället.

Figur 8. Period med hög temperatur i juli 2014.

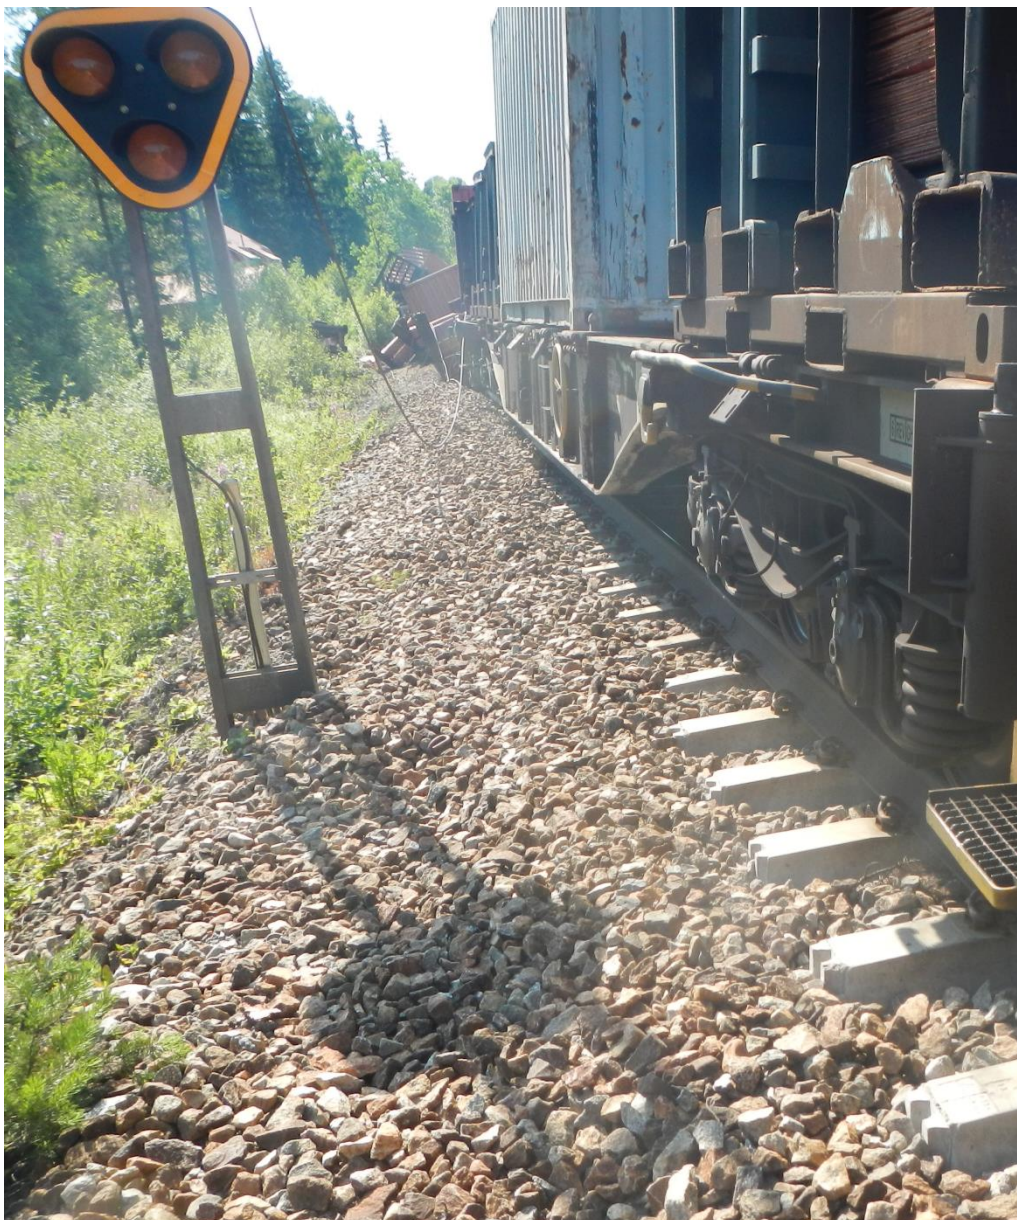
nämnda, som faktiskt enligt protokoll inkluderat olycksplatsen (säkerhetsbesiktningen), har avvikelser inte noterats. Ballastsektionen har emellertid av erfaren personal bedömts vara bristfällig på vissa ställen. Uppgifterna kommer dels från personal med mycket lång erfarenhet av spårarbeten, som var aktiva på spårriktaren och dels från haverikommissionens egen bedömning. Som stöd för bedömningen har uppgifter från utomstående konsult med spårteknisk expertis använts. Figurerna 3, 4, 10 och 11 illustrerar resonemanget, notera att figur 11 är en ritning från styrande dokument.

Spåret visar inga skador från km 477 fram till urspåringsplatsen (i tågets färdriktning), men vid en viss punkt vid 476+365 kan man skönja repor i rälsen (urspåringsmärken) och därefter skadade befästningar och bortslagna pandrolfjädrar, samt andra urspåringsskador. Därmed torde urspåringsplatsen vara identifierad. Vid urspåringsplatsen finns tecken på att spåret varit förskjutet utåt i kurvan, se figur 4, 5 och 6. Haverikommissionens uppfattning är att rälsen har knäckts ut och att vagn 4 har spårat ur i den kurva som uppstått.

Figur 10. Ballastprofil vid urspåringsplatsen.
