## ***Slutrapport RJ 2017:05***

**Kollision mellan tåg 34871 och tåg  
26890 på driftplatsen  
Fångsjöbacken, Jämtlands län,  
den 11 oktober 2016**

Diariernr J-41/16

2017-12-19

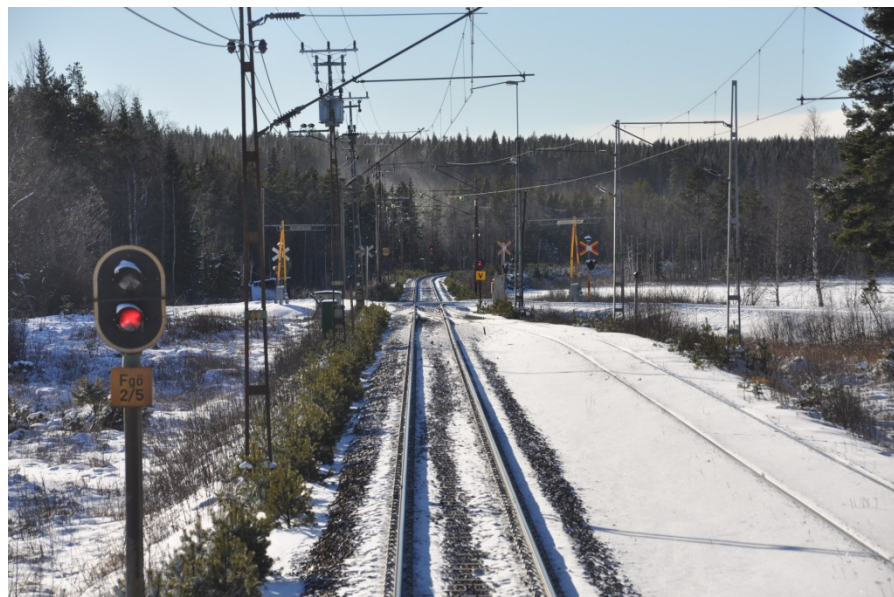
Figur 1. Normalhuvudspår och avvikande huvudspår i Fångsjöbacken. I förgrunden syns mellansignal 2/5 och i bakgrunden den huvudspårsskiljande växeln. Fotot är taget i samband med haverikommissionens medåkning i februari 2017.

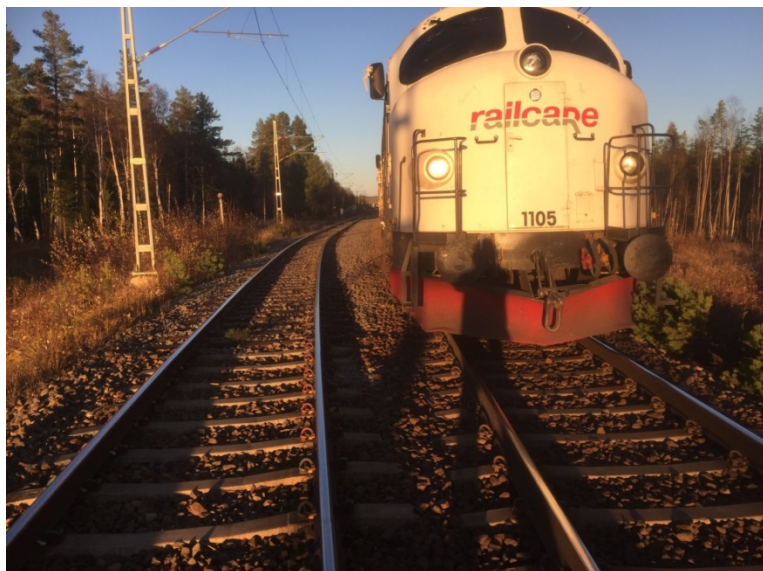
Föraren på tåg 34871 har uppgett att han på grund av motriktat solljus inte noterade den restriktiva signaleringen i infartssignal 2/1 och inte heller den visuella informationen i fordonets ATC<sup>5</sup>-panel. Föraren uppmärksammade inte heller ljudvarningen från ATC-panelen.

Figur 2. Tåg 34871 där det stannat efter olyckan. Bilden visar hur solen ligger på in i förarhytten. Foto: Johan Lundmark, Railcare T AB.

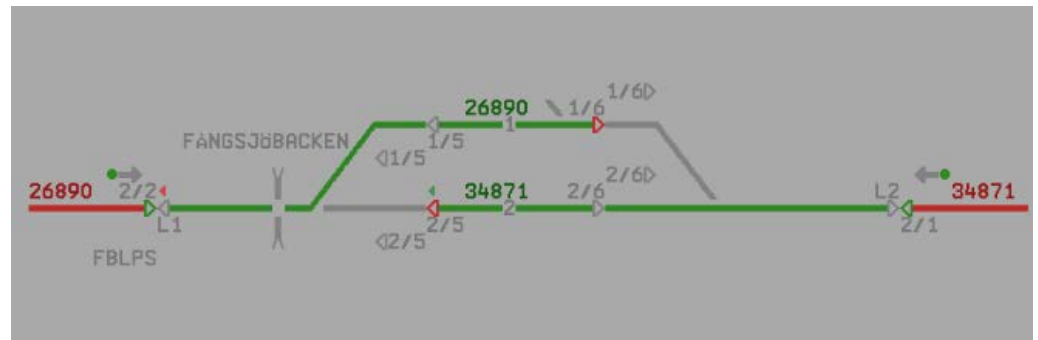
Figur 5. Ögonblicksbild från ställverksloggen som visar lagda infartstågvägar för tåg 26890 och tåg 34871 på driftplatsen Fångsjöbacken. Tåg 34871 hade tågväg ställd in på normalhuvudspåret (det nedre spåret i bilden) och signalbilden ”kör, vänta stopp” i infartssignal Fgö 2/1. Tåg 26890 hade tågväg ställd in på det avvikande huvudspåret och signalbilden ”kör, vänta stopp” i infartssignal Fgö 2/2.

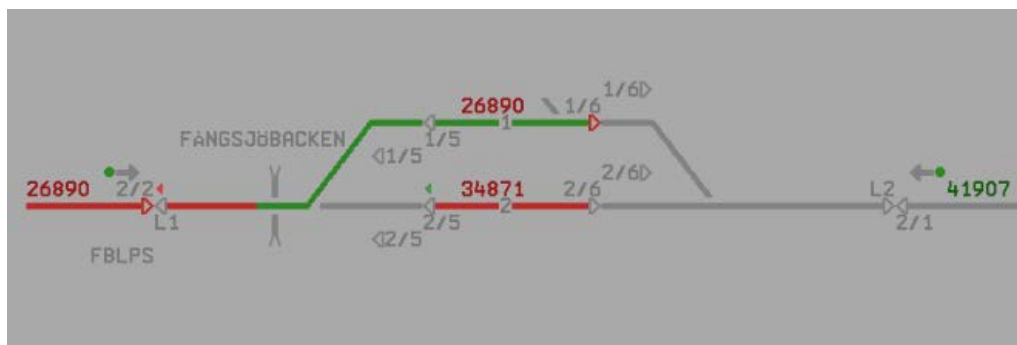
Figur 6. Ögonblicksbild från ställverksloggen som visar att tåg 34871 är på väg mot mellansignal Fgö 2/5 på normalhuvudspåret samtidigt som tåg 26890 passerat infartssignal Fgö 2/2.

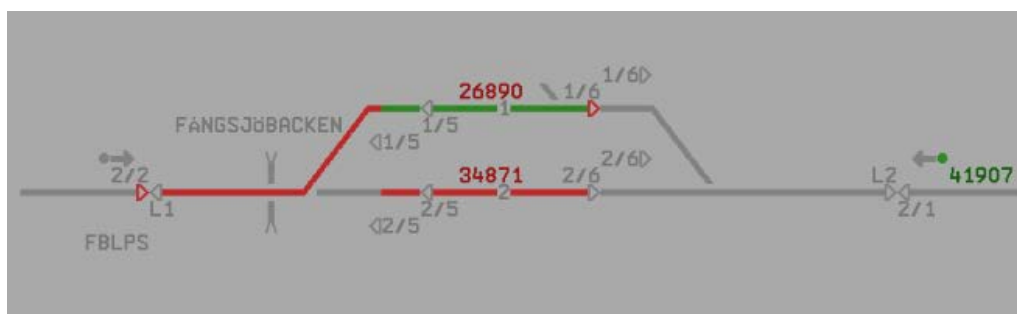
Figur 7. Ögonblicksbild från ställverksloggen som visar att tåg 34871 har passerat mellansignal Fgö 2/5 obehörigt i "stopp" samtidigt som tåg 26890 finns på växelspårledningen på väg in på det avvikande huvudspåret.

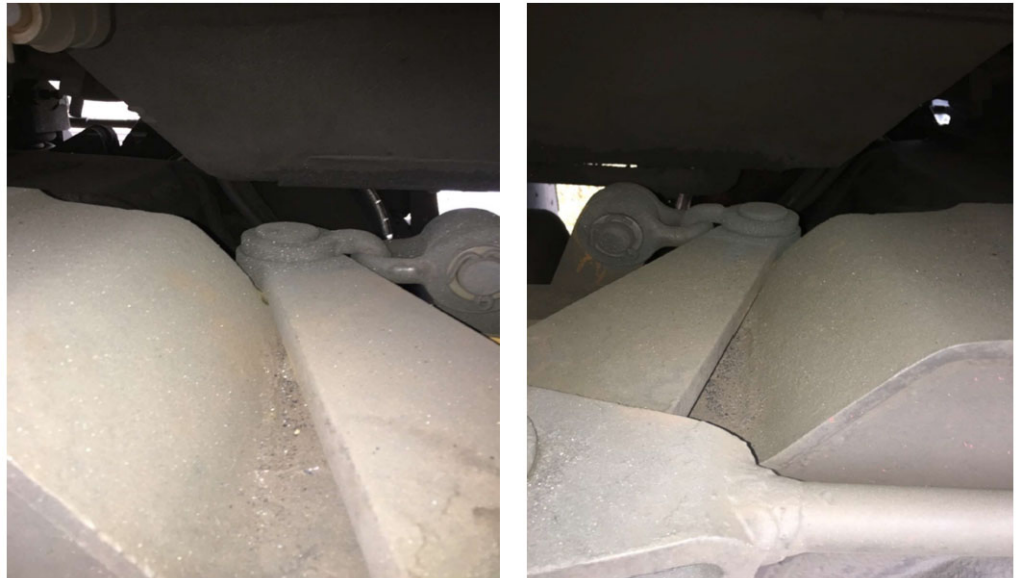
Figur 8. Bromsbommens rörelse förhindras av ramverk i boogien. Foto: Railcare T AB.

Av figur 8 framgår att bromsbommen är i sitt ändläge och mekaniskt inte kan röra sig längre. Både hjulen och bromsblocken var nära sina minimigränser, vilket kan innebära att slaglängden inte räcker till. Detta faktum i kombination med övrigt slitage i bland annat bultar (pivotpunkter) kan medföra att bromseffekten inte blir maximal.
