## ***Slutrapport RJ 2019:02***

**Urspårning med tåg 5678 i Ludvika,  
Dalarnas län, den 12 oktober 2017**

Diariernr J-22/17

2019-03-27

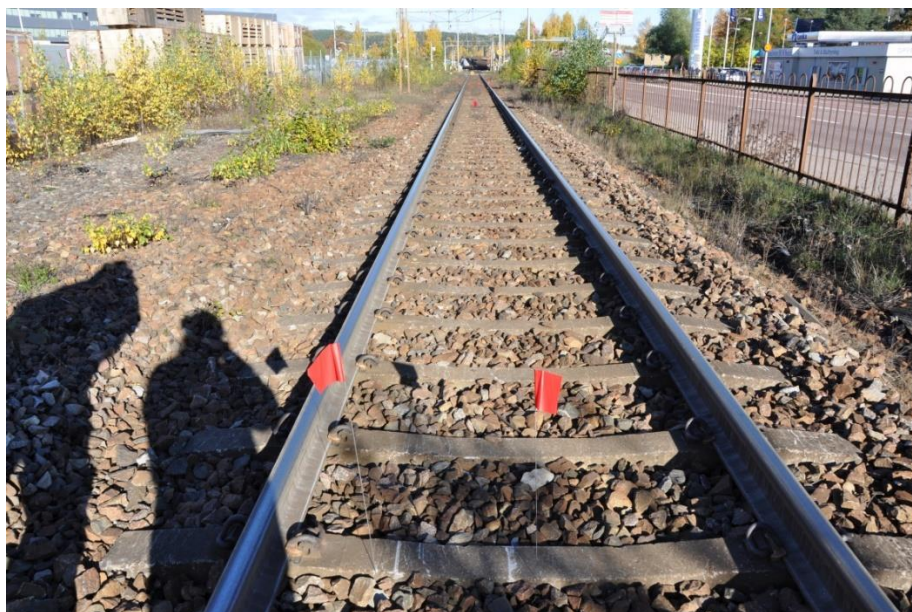
Från ca 300 meter söder om och fram mot Lyviksvägen identifierade haverikommissionen olika mindre islagsmärken på betongslipers utan synbar systematik (se figur 10).

Figur 10. Bild mot olycksplatsen med islagsmärken synliga på den närmaste slipern.

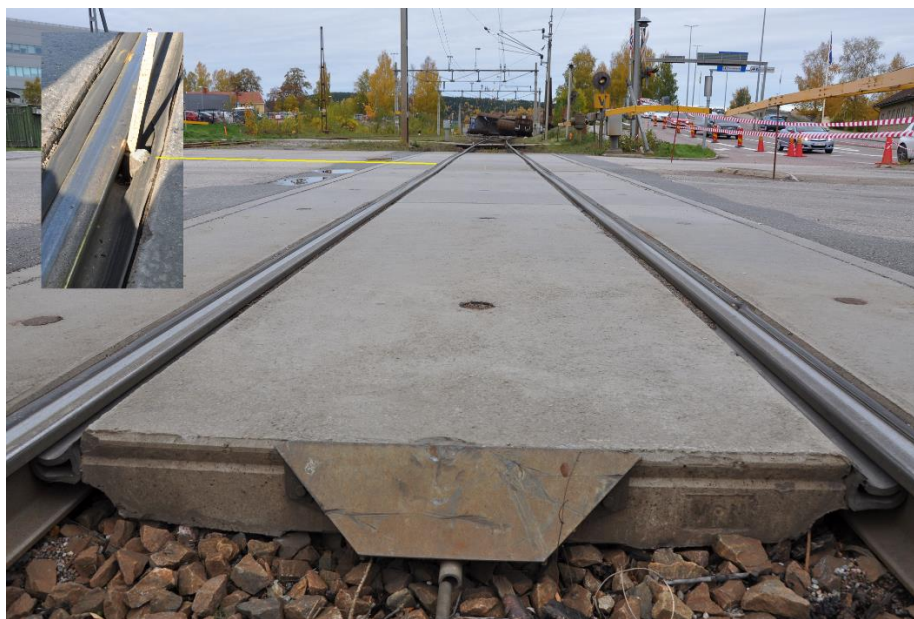
I vägövergångens gummiklädda flänsrännor fanns två makadamstenar, en i varje flänsränna, med märken efter passage av hjulflänsar (se figur 11). Stenarna låg ca 25 mm under rälernas överkant och kunde tryckas ner i gummimaterialet. På betongelementen i vägövergången fanns inga tydliga märken eller tecken på urspårning.

Figur 11. Bild mot olycksplatsen över Lyviksvägens plankorsning. Den infällda bilden visar makadamstenen i den vänstra flänsrännan.

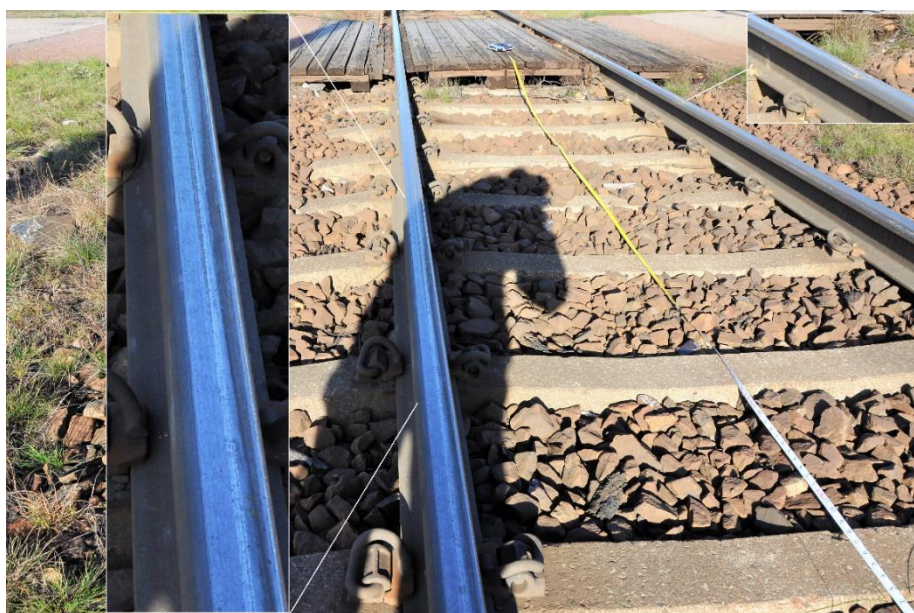
Mellan vägen och gångvägen fanns ett märke efter en fläns som förflyttat sig diagonalt över vänster räl och spårat ur strax innan gångvägen. Även höger räl påvisade märken efter en löpbana som diagonalt förflyttat sig åt vänster och spårat ur vid samma plats (se figur 12).

Figur 12. Delförstoringar som visar märken efter en fläns på vänster räl samt en motsvarande diagonal förflyttning på höger räl närmast gångvägen.

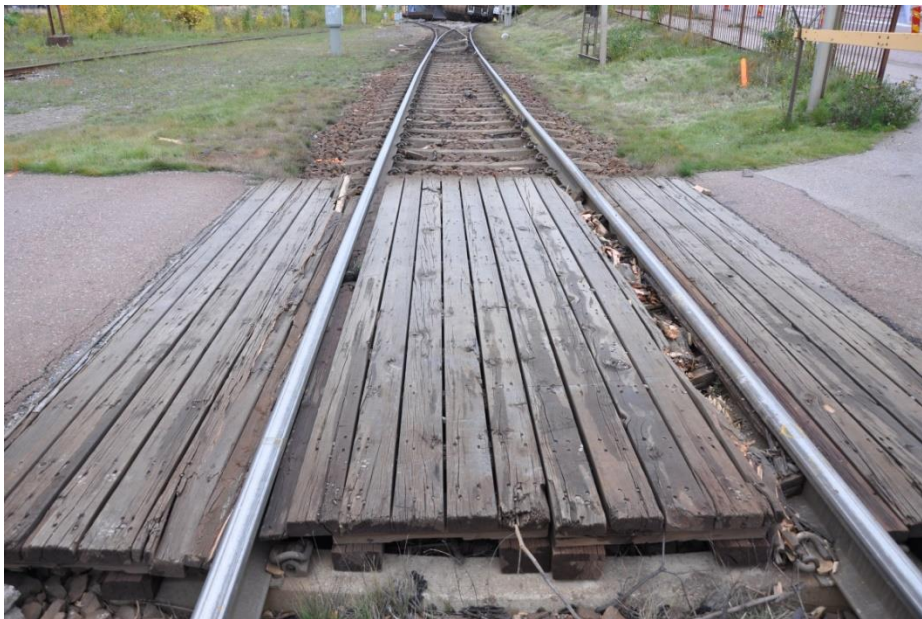
I gång- och cykelvägen var plankorna skadade till vänster om respektive räl motsvarande bredden av ett vagnshjul (se figur 13).

Figur 13. Bild mot olycksplatsen på de skadade plankorna i gång- och cykelvägen.

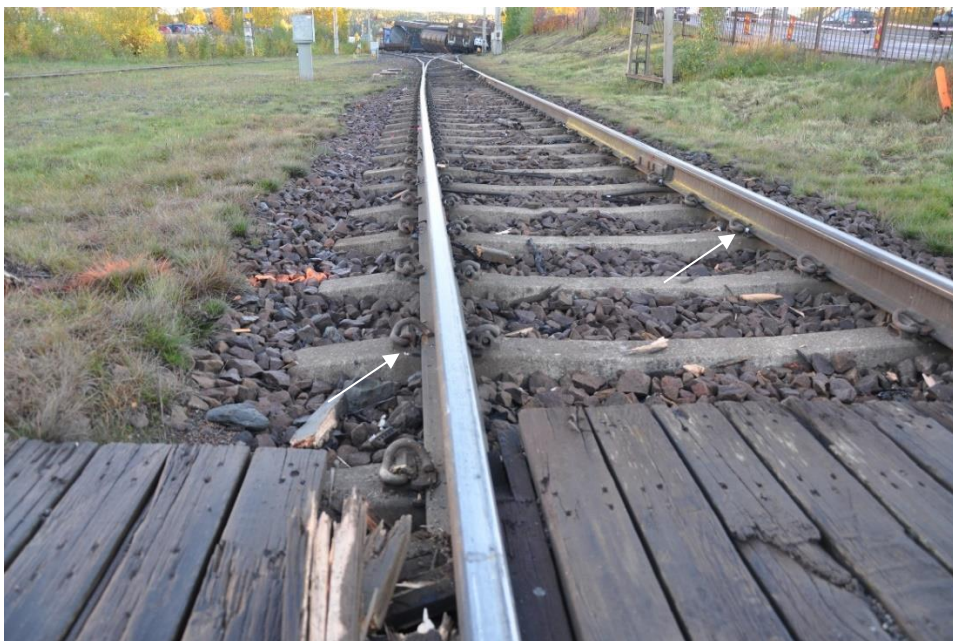
Vidare mot växel 468 hade de fjädrande rälsbefästningarna (av typen pandrol) påverkats av en kraft uppifrån på vänster sida av respektive räl. Även vissa mellanlägg mellan befästning och slippers hade klämts sönder av kraften och lossnat. Haverikommissionen har inte observerat några islagmärken på slippers eller i makadam (se figur 14).

Figur 14. Bild mot växel 468. Exempel på skadade pandrolbefästningar utmed rälerna och på skadade mellanlägg.

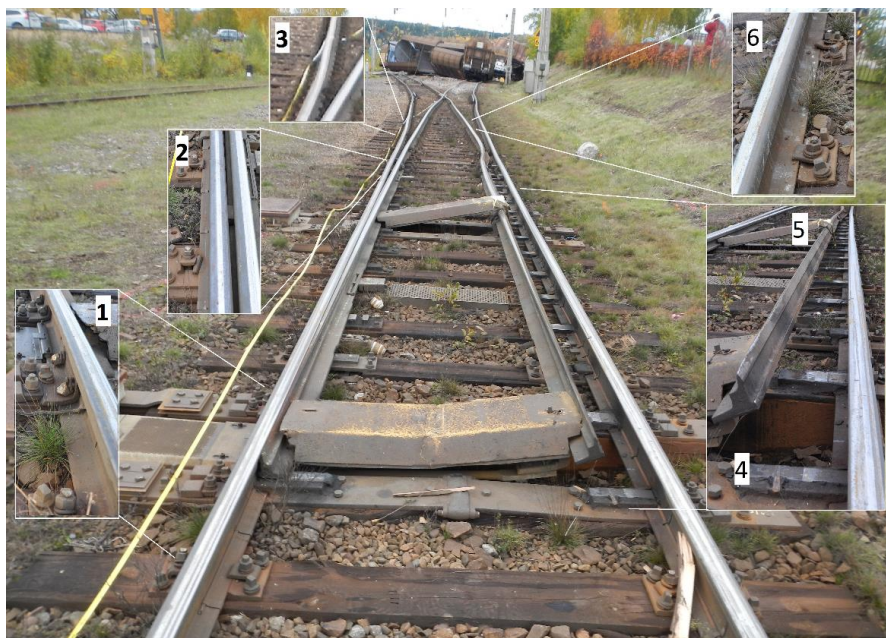
1. Islagsmärken på bultförband utmed vänster räl motsvarande påverkan av en löpbana och fläns.
2. Fortsatta märken ovanpå bultar motsvarande en löpbana och av en fläns utmed rälsfoten.
3. Vänstra rälens stukad av kraft riktad åt höger.
4. Islagsmärke motsvarande en fläns på första glidplanet till höger växeltunga (dock inte på en motsvarande yta före och något lägre).
5. Kraftig stukning på höger växeltunga av kraft riktad åt vänster.
6. Islagsmärken på bultförband utanför den högra rälens på spåret som leder mot vänster, motsvarande en fläns.

Figur 15. Bild av växel 468. Olika skador i numrerade delförstoringar.

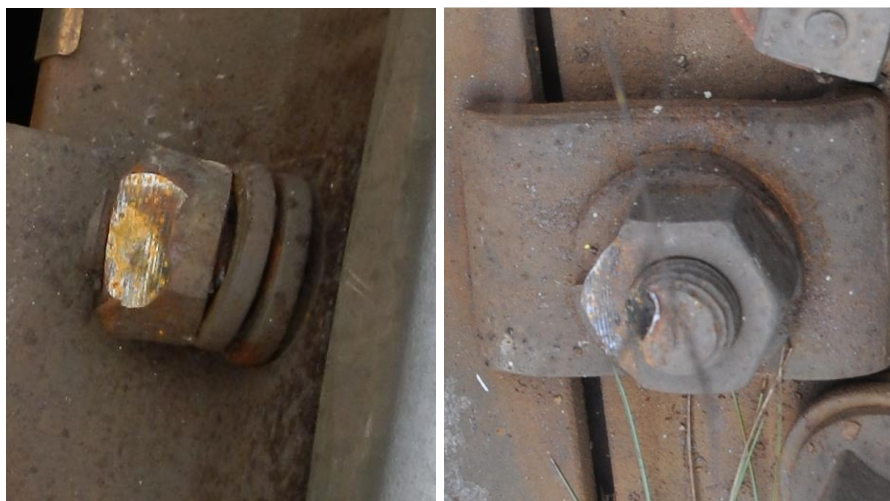
Figur 16. Specifika skador på bultförband i växel 468 med längsgående ränder (vid position 1 och 6 i figur 15).

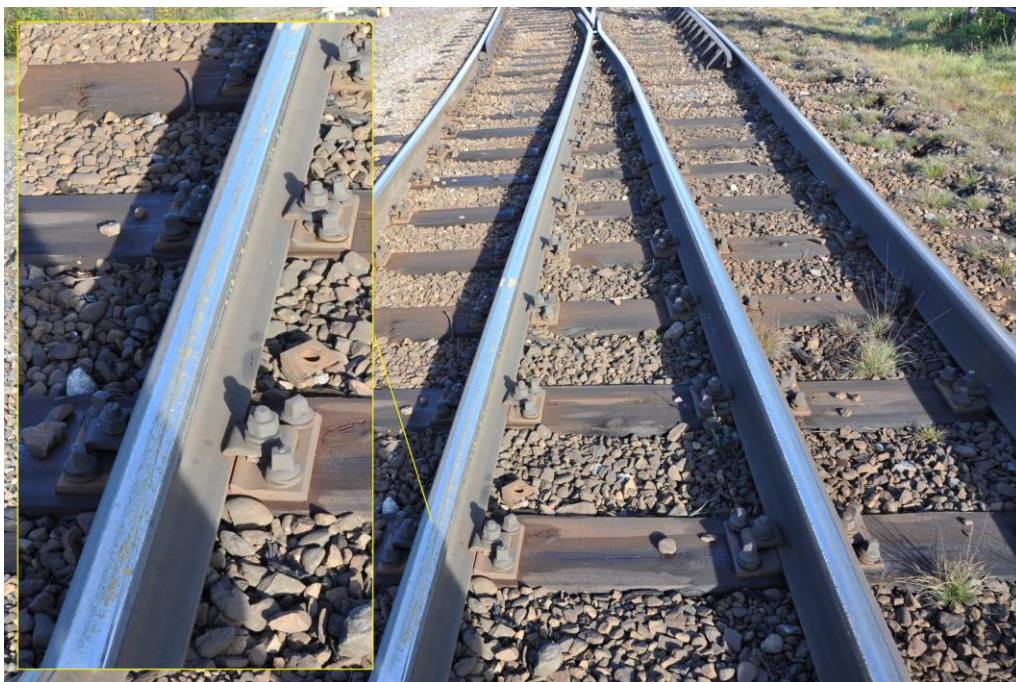
Mellan tungpartiet och korsningen, över den vänstra rälen som leder mot spår 3, fanns ett diagonalt märke motsvarande en fläns som förflyttat sig åt vänster (se figur 17).

Figur 17. Delförstoring som visar diagonalt märke över vänster räl.

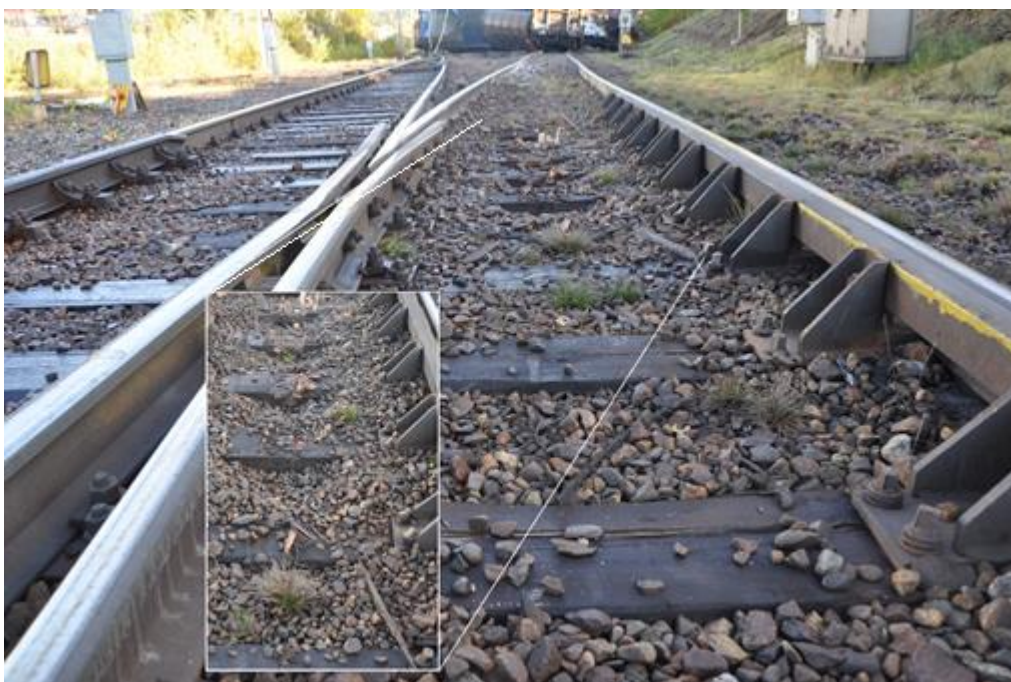
Vid korsningspartiet i växel 468, mellan korsningen och moträlen på den högra rälen mot spår 3, påträffades de första tydliga skadorna direkt på slippers. Det börjar med mindre märken motsvarande en fläns och ökar till kraftigare skador motsvarande ett eller flera hjul. Dock saknas skador från ett parallellt hjul till vänster eller höger (se figur 18).

Figur 18. Skador på träslippers mellan korsning och moträl.

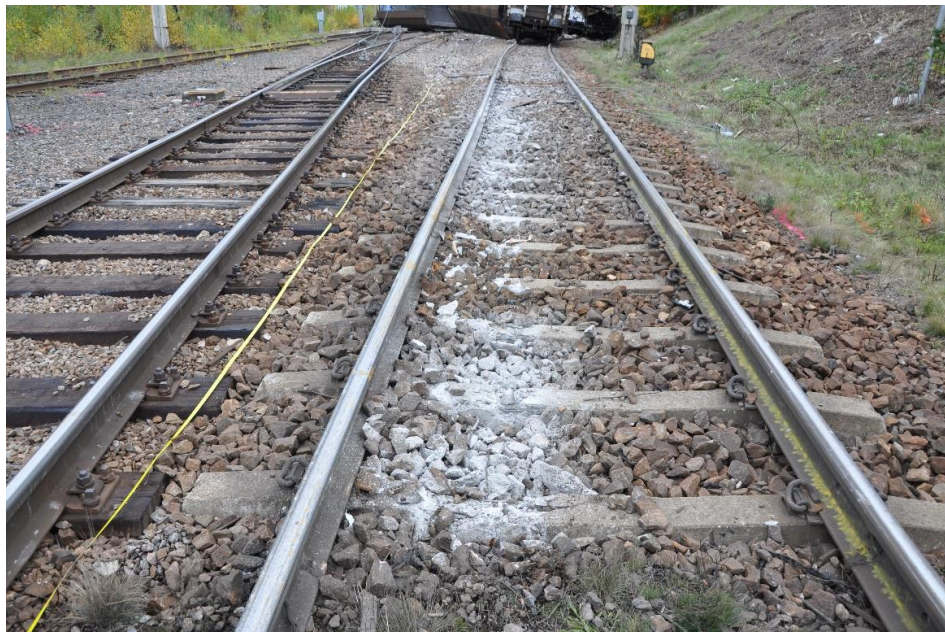
Efter växel 468 konstaterades tydliga märken i slipers och makadam. En eller flera hjulaxlar har förflyttats åt vänster i spåret. Trots de tydliga skadorna saknas märken efter ett intilliggande hjul på samma axel (se figur 19).

Figur 19. Bild på skador i spåret vidare mot de urspårade vagnarna.

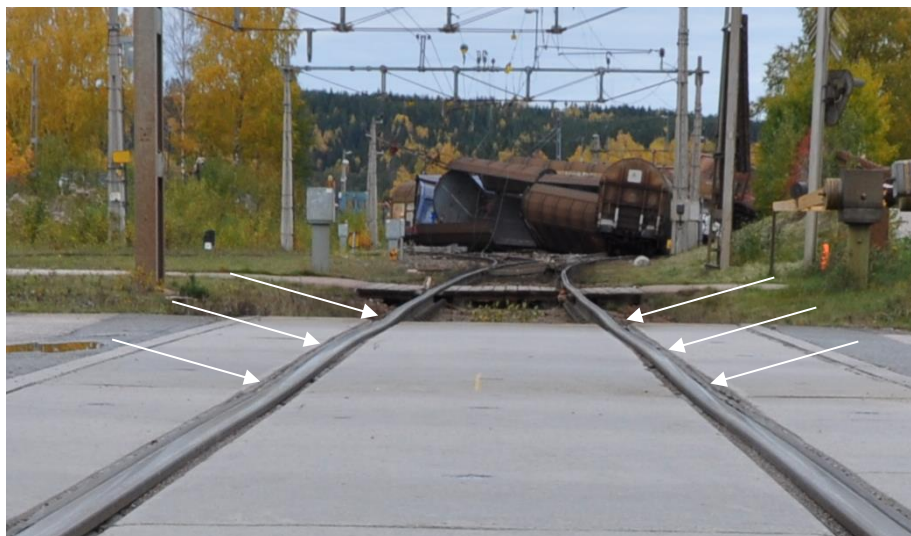
Vid båda mätningarna registrerades höjdfel vid km 70+700. Efter närmare granskning av ett foto från olycksplatsen (se figur 20) och efter dialog med Trafikverket har det konstaterats att mätresultatet har ett fel i längdmätningen med cirka 20–25 meter. Korrekt position för spår-lägesfelet bedöms vara cirka km 70+720, dvs. i Lyviksvägen.

Figur 20. Lyviksvägens vägövergång med markeringar av höjdskillnader i spåret. (Notera att bilden togs efter händelsen när spåret var obelastat. Spårläget kan således ha varit annorlunda vid tiden för händelsen).

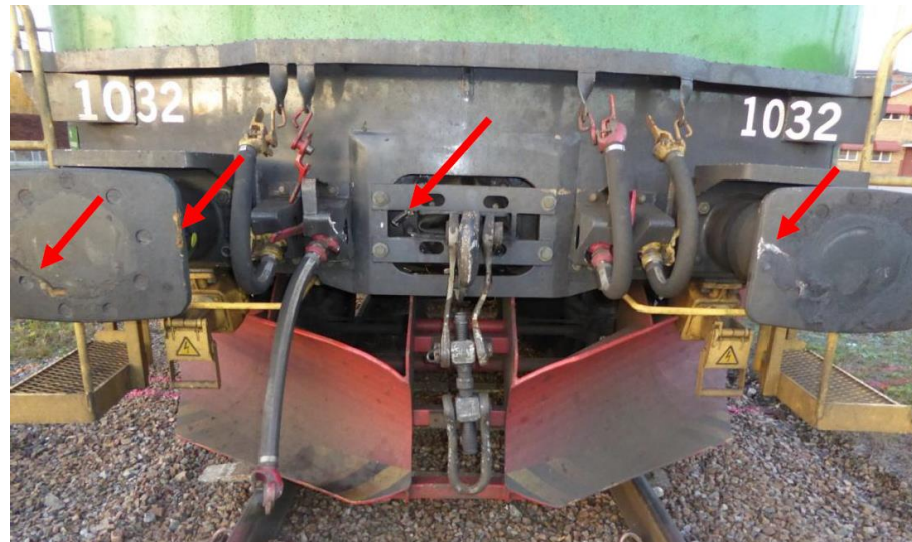
Loket hade skador på draginrättningen och buffertarna mot det avkoppade V5-loket och på fjädringen mellan lokets korg och boggier. Av skadorna att döma har V5-loket dragit Rd2-loket åt sidan vilket gjort att Rd2-loket krängt ordentligt i samband med urspårningen (se figur 24).

Figur 24. Skador på draginrättning och buffertar på Rd2-loket.

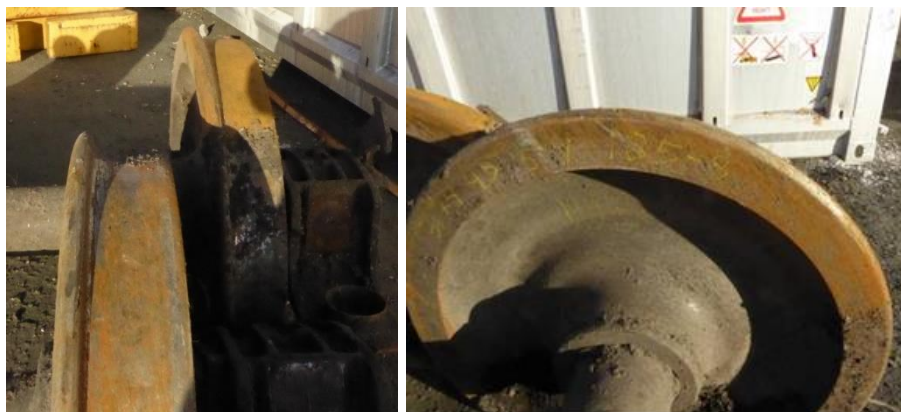
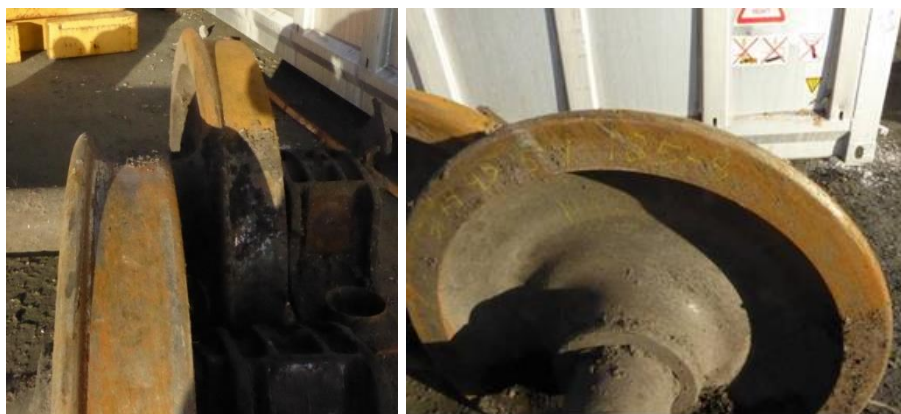
Vagn 2 (31 74-4551 185-8) hade fyra hjulaxlar, vägde 18 ton och hade en bromsvikt på 18 ton. Vagnen var ”blåläppad”<sup>12</sup> på grund av skador i löpbanan men inte på grund av några skador på flänsar. Det fanns inte heller några spår av fasning på flänsarna. Vagnens hjulaxlar hade gått mellan 133 834–209 436 km efter senaste svarvning.

Figur 26. Exempel på flänsarnas skick efter urspårningen.

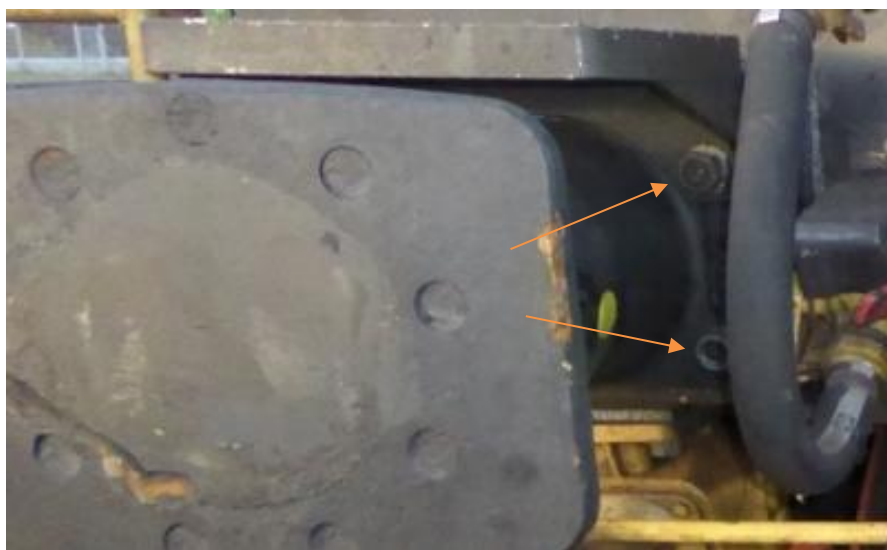
Två skruvar som fäster vänster buffert i lokets dragande ände (A-ände) hade skadats. Den undre skruven hade gått av och den övre skruven hade förstörda gängor (se figur 27).

Figur 27. Havererade skruvar till buffert.

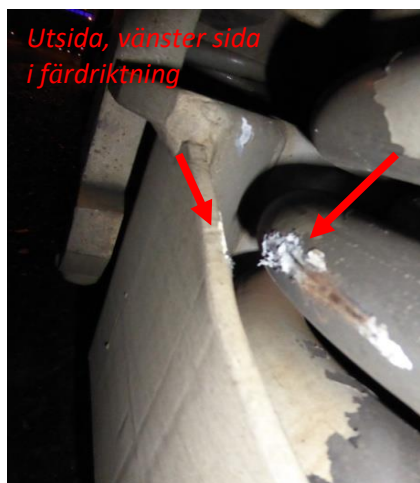
Korgens fjädring vid den bakre boggin uppvisade skador till följd av att korgen förflyttats till vänster i färdriktningen (se figur 28).

Figur 28. Skador på fjädring.

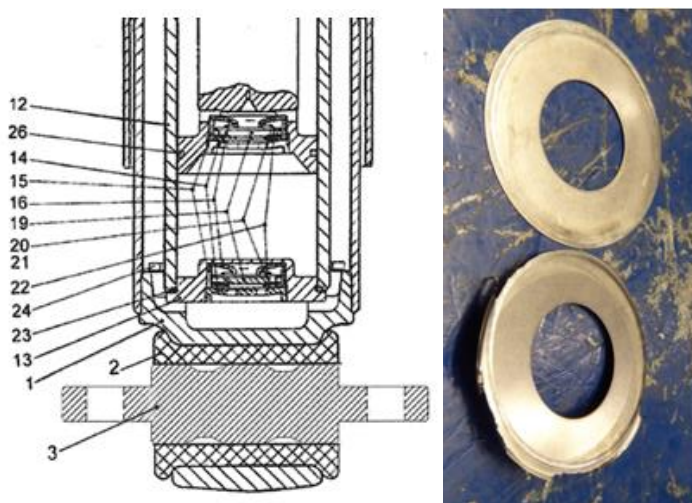
Element Materials Technology AB har på uppdrag av haverikommissionen analyserat oljan närmre. Provet visar att oljan var förorenad av slitagepartiklar men att dess dämpande egenskaper var utan anmärkning.

Figur 32. Till vänster skiss över stötdämparens komponenter där position 20 visar lamellerna. Till höger foto på slitna lamell (underst i fotot).

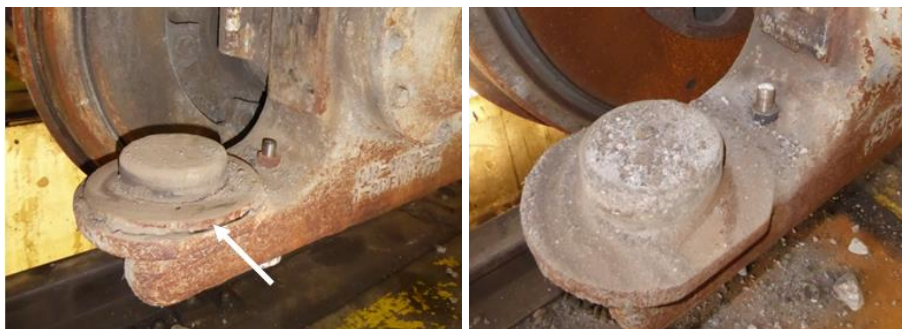
Green Cargo har uppgett att vid byte av hjul på lok V5, gör man ingen-  
ting åt befintliga shimsningar. Varför axel 1 och 2 saknade shimsningar  
och varför axel 3 hade 12 mm shimsning har Green Cargo inte lämnat  
något svar på. Eftersom det inte görs något åt shimsningen vid hjulbyten  
har Green Cargo sagt sig inte veta hur och var de här avvikelserna upp-  
kommit.

Figur 33. Till vänster: axel 3 med 12 mm shims. Till höger: Axel 1, utan shims.

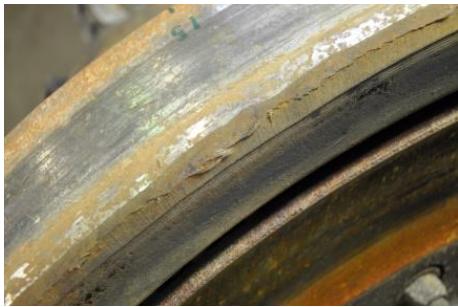
| Hjul | Kommentar | Bild |
|---|---|---|
| Axel 1 vänster | Kraftig fasning på hela flänsens insida, dubbel under del av varvet. | |

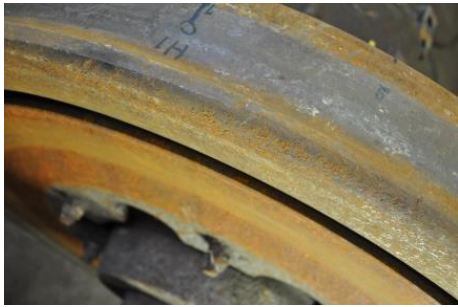
| Hjul | Kommentar | Bild |
|---|---|---|
| Axel 1 höger | Kortare fasning ovanpå flänsen, i övrigt ett fåtal märken eller skador. | |

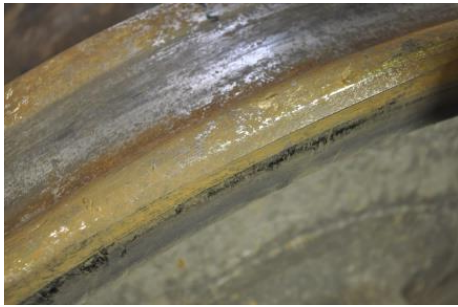
| Hjul | Kommentar | Bild |
|---|---|---|
| Axel 2 vänster | Kortare fasning på flänsens insida, i övrigt få märken eller anslag. | |

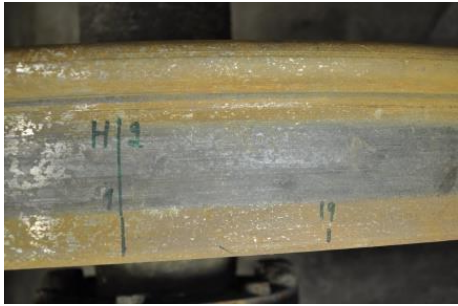
| Hjul | Kommentar | Bild |
|---|---|---|
| Axel 2 höger | Mycket få märken och anslag. | |

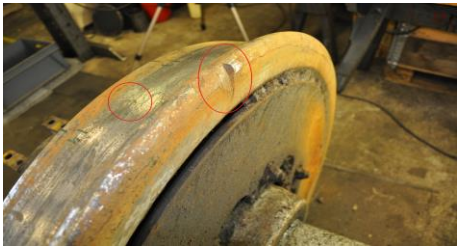
| Axel 3 vänster | Fasning på hela flänsens insida, återkommande halvmåneformade märken på löpbanan samt specifik skada på flänsens insida. | |

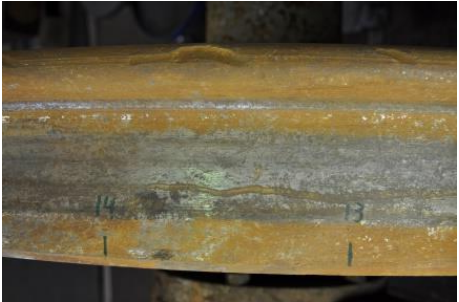
| Axel 3 höger | Regelbundet återkommande bågformade märken ovanpå flänsen. | |

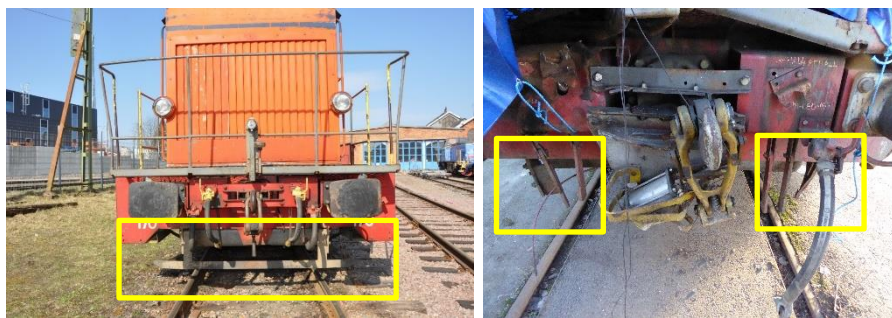
Figur 35. Till vänster gardjärn på V5 170 (i den gula ramen). Till höger visas fronten på det urspårade loket efter bärgning. Gardjärnets två infästningar är bockade inåt och bakåt (i de gula ramarna).

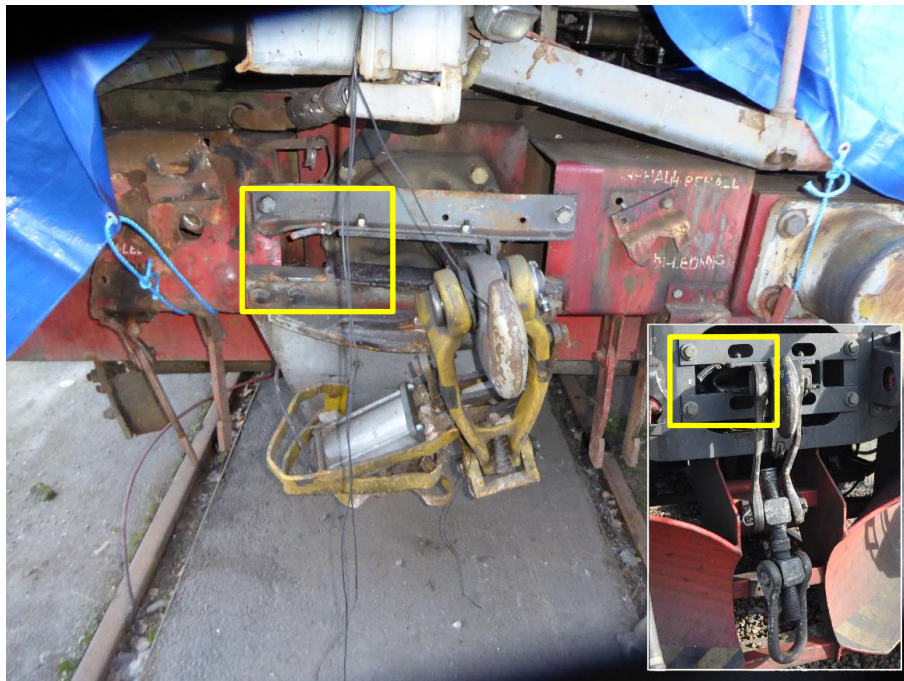
Figur 36. Kopplet på V5-loket som gick mot det dragande Rd2-loket. Motsvarande skada på Rd2-loket i den infällda bilden.
