## ***Slutrapport RJ 2015:01***

**Tillbud till urspårning med tåg  
18294 i Hallstahammar, Västman-  
lands län, den 20 maj 2014**

Diariennr J-21/14

2015-05-11

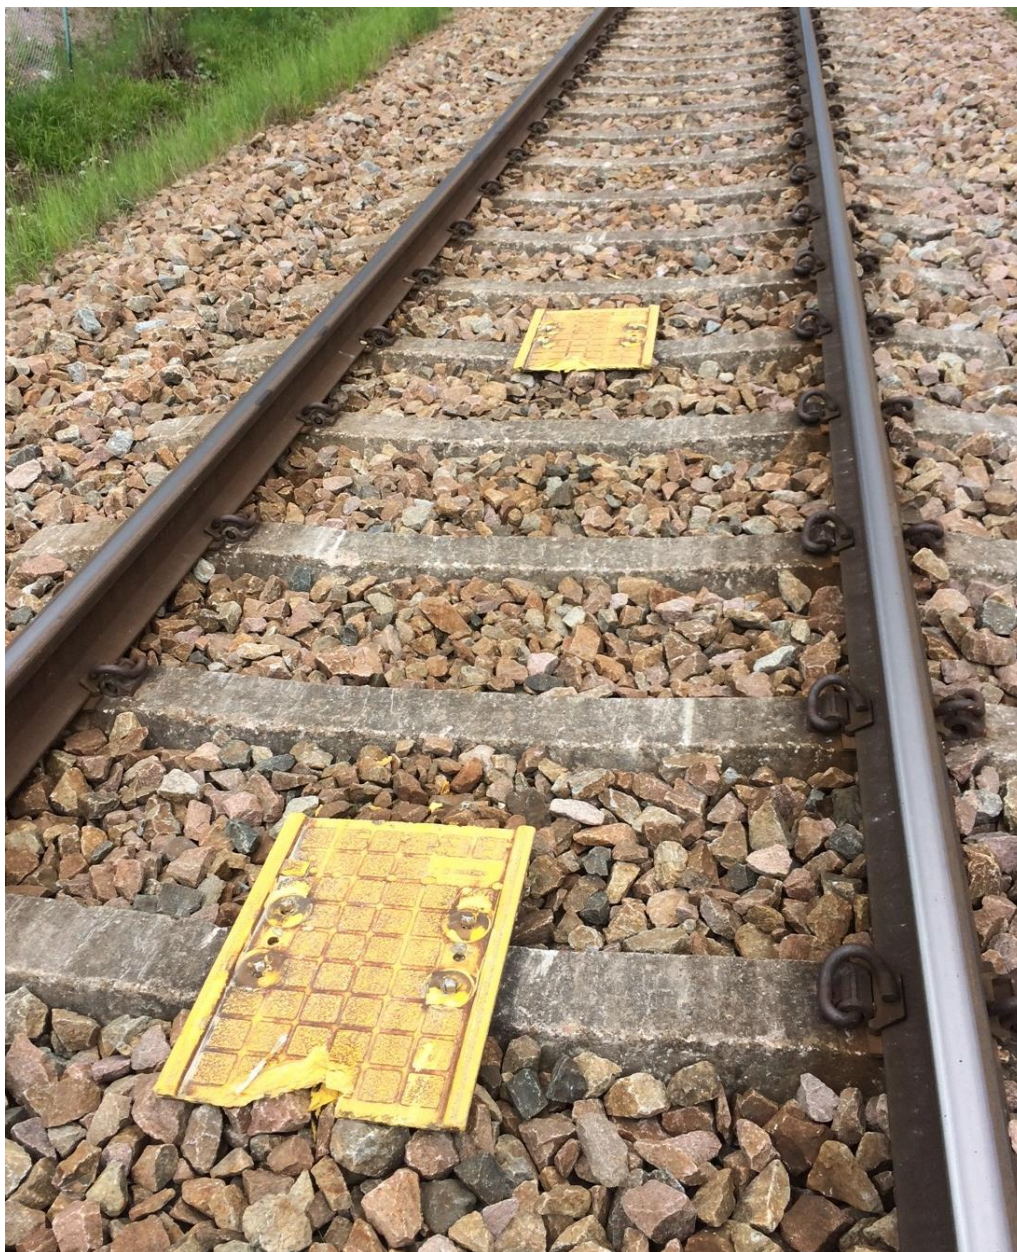
Spårriktning och ballastplogning utfördes mellan den fristående försignalen och infartssignalen till Hallstahammar natten mellan den 7 och 8 maj 2014. Skadorna på baliserna (se figur 5 och 6 nedan) antas ha uppkommit då.

Figur 5. De skadade baliserna i spåret. Foto: Strukton Rail AB.

På de bägge baliserna kan man se närmast identiska islagsmärken i den ände där elektroniken inte sitter. "Våldet" har alltså kommit i en rörelse över båda baliserna. Även "kopparna" (brickor för infästningen) var skadade. Märkena är i form av en stor urslagen flisa och den i materialet ingjutna antennslingan är helt avsliten på båda baliserna. Utseendet på antennslingan (se fig. 6) indikerar riktningen som det påverkande föremålet haft. Brottytorna och antennkabeländarna bar inga märkbara spår av smuts eller damm.

Skadorna bedöms av signalteknisk personal från Strukton sannolikt vara uppkomna genom inverkan av någon spårgående maskin, troligen en ballastplog, då spårriktning utfördes på sträckan precis innan den tillfälliga hastighetsnedsättningen togs i bruk. Skador på spårnära utrustning vid spårriktning/ballastplogning är inte okänt att det inträffar.

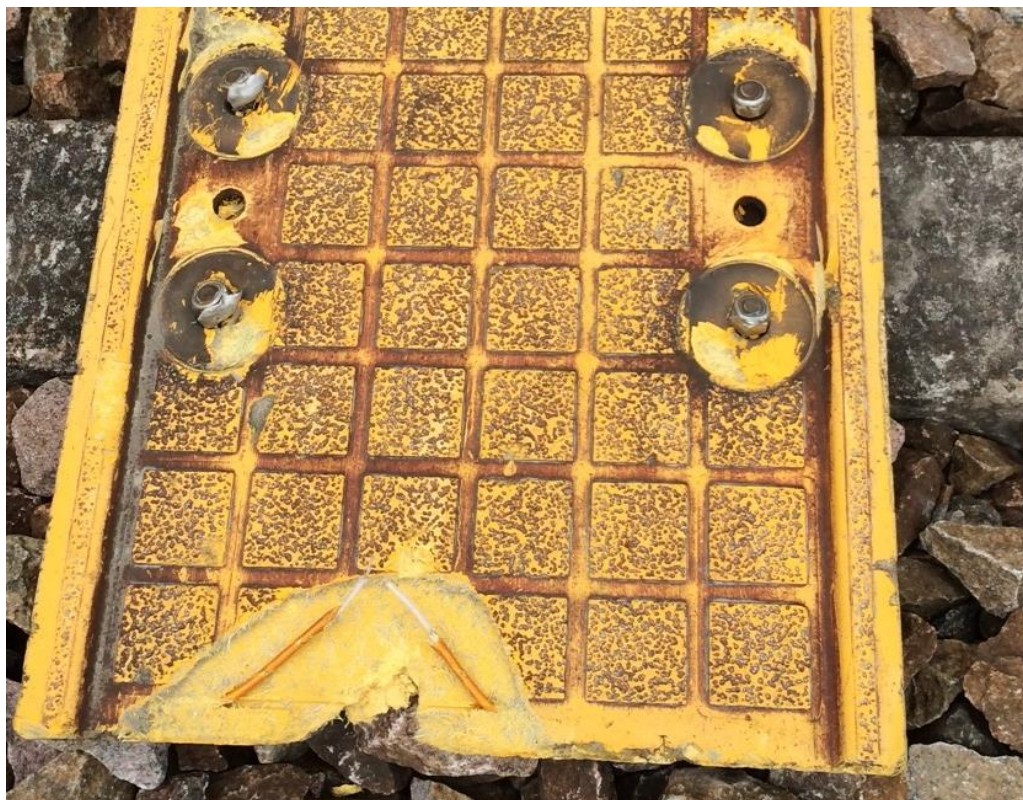
Figur 6. Balis nr 2 i närbild. Foto: Strukton Rail AB.
