## ***Slutrapport RJ 2017:03***

**Kollision mellan tåg 9207 och tåg 6032 på sträckan Piteå–Arnemark, Norrbottens län, den 21 september 2016.**

Diariernr J-39/16

2017-09-06

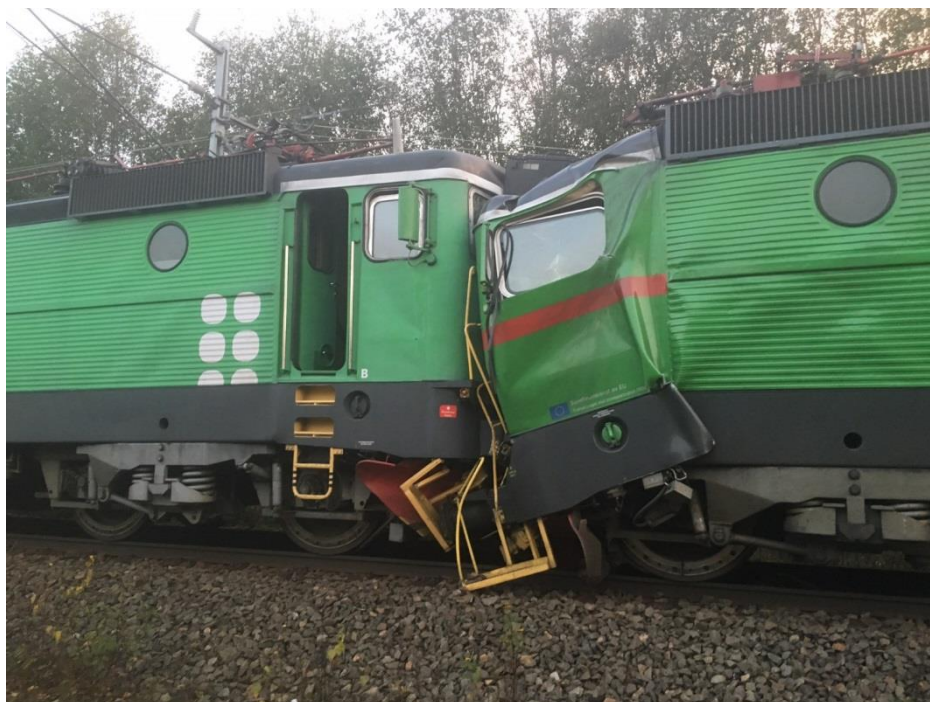
At the moment of impact, train 6032 had come to a standstill, while train 9207 was still moving at ca 50 km/h. Both locomotives sustained serious damage, a number of cargo waggons were irreparably damaged, and logs from the payload of train 9207 disrupted the catenary (see fig. 3 and 4). However, no serious injury to personnel occurred.

Figur 3. Loken på tåg 9207 och 6032 som kolliderat. Foto: Anders Eriksson, Strukton Rail AB, olycksplatsansvarig för Trafikverket.

På en raksträcka mellan plankorsningarna Granvägen och Framnäsvägen, ungefär vid km 46+500, kolliderade tåg 6032 med södergående tåg 9207. Bägge tågen nödbromsades så snart förarna upptäckte situationen. Tåg 6032, som framfördes med hastighetsrestriktion på grund av stoppsignalpassagen, hann stoppas, medan tåg 9207 höll gällande största tillåtna hastighet (80 km/tim) och dess fart kunde inte nedbringas till lägre än 50 km/tim innan kollisionen ägde rum.

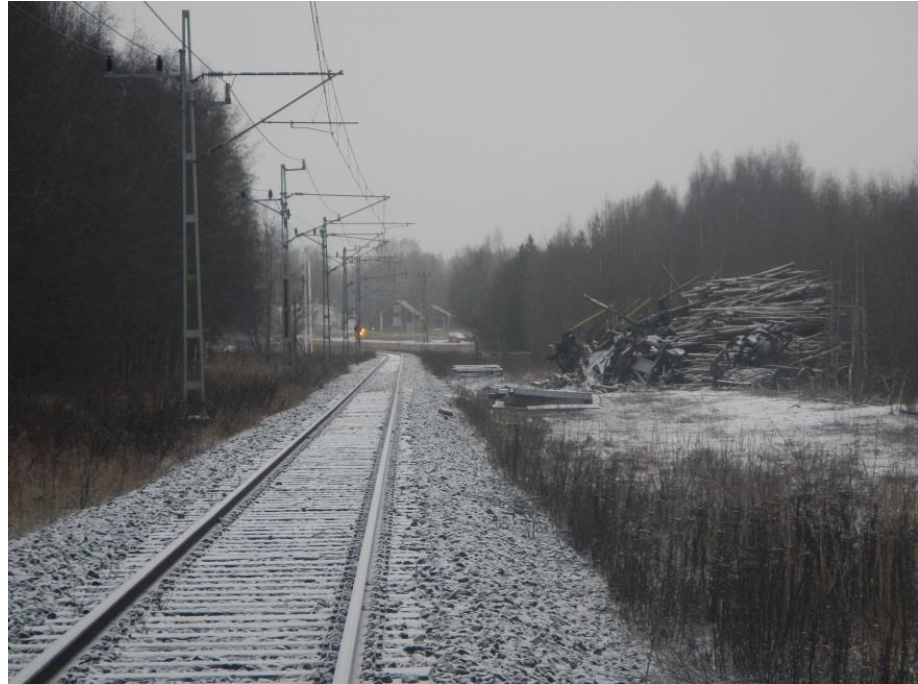
Olycksplatsen är belägen på ett rakt spåravsnitt mellan två plankorsningar med 1317 meters avstånd (se figur 5).

Figur 5. Olycksplatsen. Fotot taget några veckor efter olyckan.

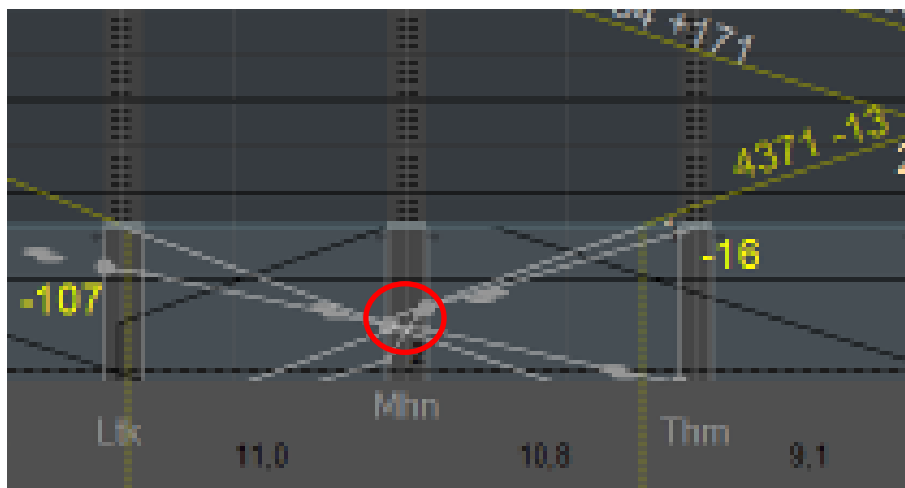
STEG innehåller många små inslag, t.ex. utgörs symbolen för att ett tåg har plottats ute på linjen av en mindre grå prick som kan vara svår att urskilja p.g.a. dess storlek och kontrasten mot bakgrunden.

Figur 9. I den röda ringen kan man se de punkter som ritas ut på linjerna i grafen när ett tåg plottas av systemet. I det inringade området har två punkter plottats för två olika tåg. Bilden är förstörd för att visa att det även då är svårt att särskilja de individuella plotningarna.

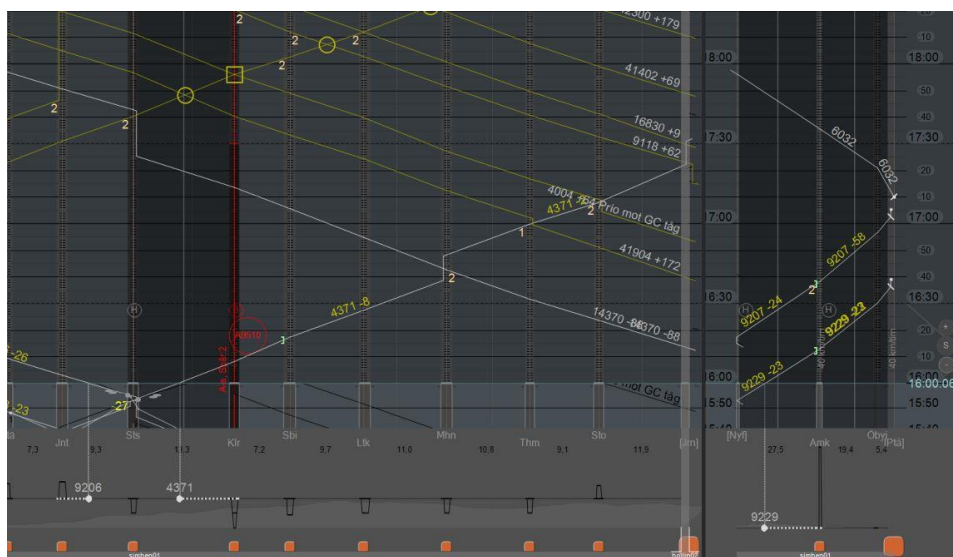
Som nämnts i avsnitt 1.1.2 hade fjärrtågklareraren beslutat att tågföljden mellan Arnemark och Piteå skulle vara 9231, 9229, 9207, 6032, i stället för den planenliga 9231, 9229, 6032, 9207. Beslutet grundade sig i det faktum, att tåg 9207 låg så långt före sin körplan, att det utan att störa tåg 6032:s avgång, skulle hinna komma in till Piteå.

Figur 11. Till höger i bilden syns STEG-presentationen av fjärrtågklarerarens omplanering av tågföljden. 9231–9229–9207–6032. Tåg 9231 syns inte längre, men gick enligt sin tidtabell.

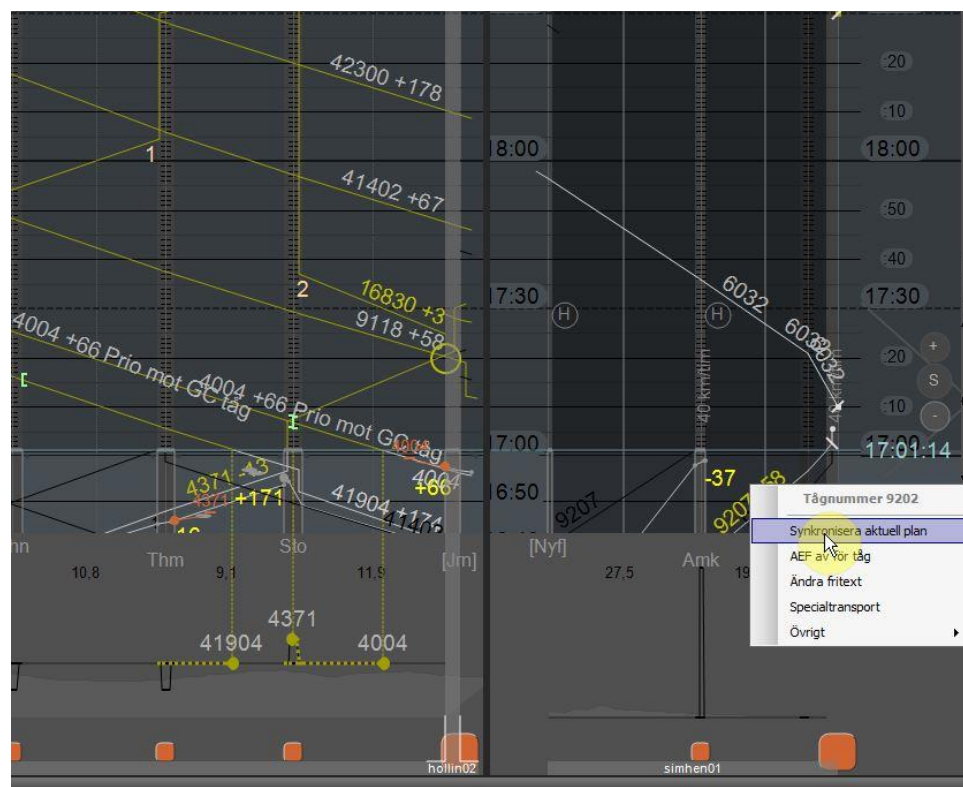
I samband med samtalet synkroniserade fjärrtågklareraren också tågplanen i STEG (se figur 12).

Figur 12. I samband med att föraren av blivande tåg 6032 ringer och begär växling synkroniserar fjärrtågklararen tågläget i STEG.

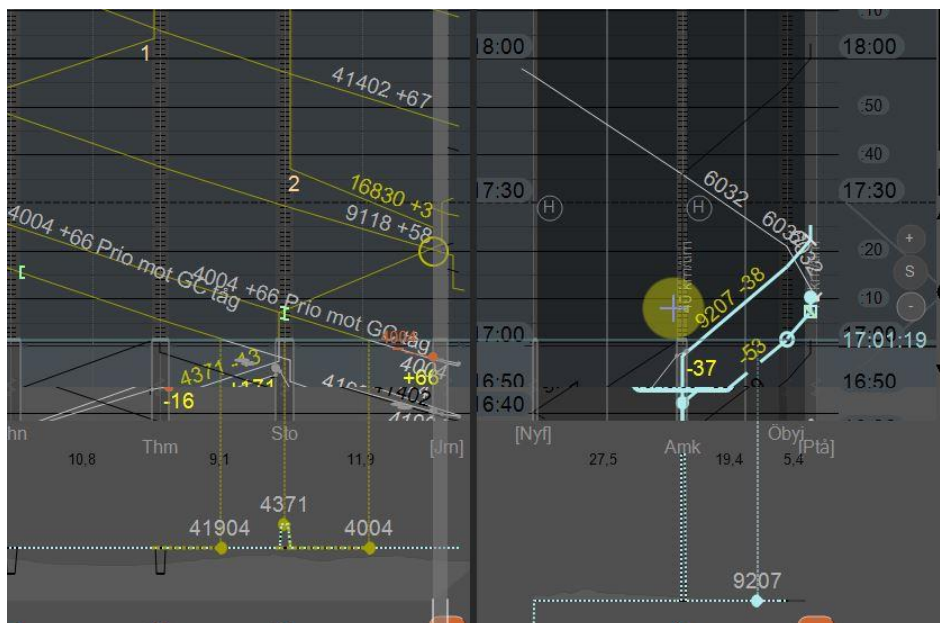
Synkroniseringen gjorde att tågstrcket för tåg 9207 kom att visa dess aktuella position och en möjlig konflikt med 6032. Fjärrtågklareraren justerade dock omedelbart tillbaka tågstrcket för tåg 9207 efter synkroniseringen till dess ursprungliga läge så att det såg ut som att det redan kommit in till Piteå (se figur 13). Fjärrtågklareraren har förklarat den åtgärden med att han måste ha bedömt synkroniseringsändringen som orimlig och att det inte alltid går att lita på synkroniseringarna. Vid intervju med superanvändaren av STEG har denne uppgett att det funnits vissa problem med synkroniseringsfunktionen men att de varit av annan art.

Figur 13. Fjärrtågklareraren justerar planen för 9207 efter synkroniseringen så att dess tågsträck åter hamnar enligt plan, i stället för i dess aktuella läge.

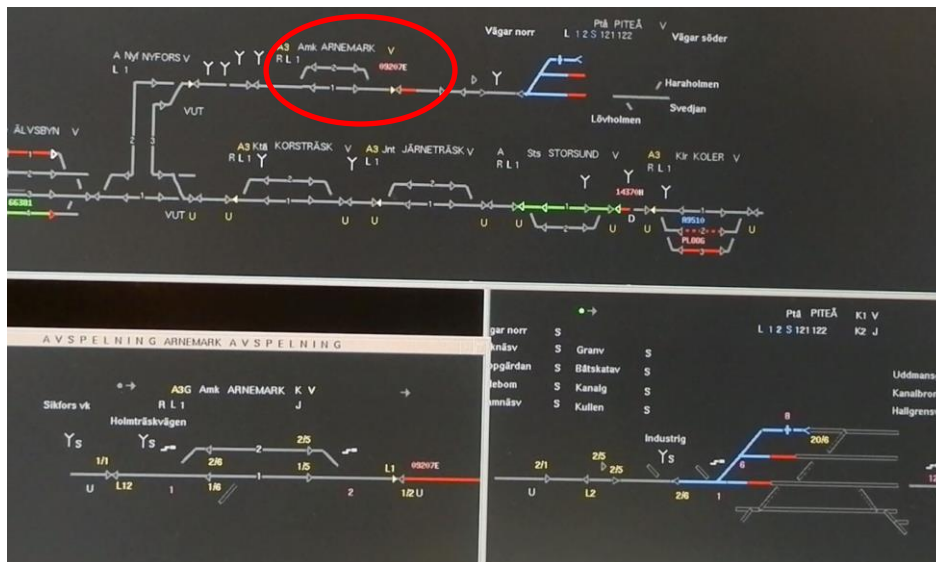
Under samtalet med föraren av blivande tåg 6032 anmärkte fjärrtågklareraren på att en beläggning fanns kvar från tåg 9207 (se figur 14). Det tågnumret togs bort ur Argus kl. 17.02 från den arbetsstation som fjärrtågklareraren arbetade vid (se figur 15). Fjärrtågklareraren säger sig dock inte minnas att han skulle ha tagit bort det.

Figur 14. Bild från Argus kl. 17.01. I den röda cirkeln syns beläggningen med tågnr 9207.

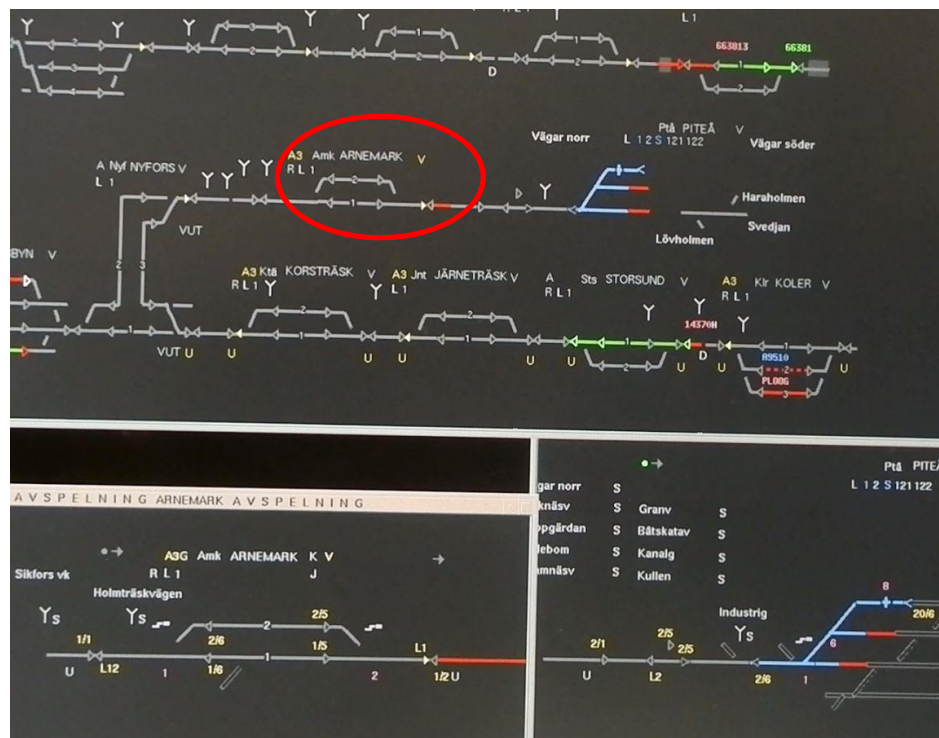
Figur 15. Kl. 17.02 tas tågnr för 9207 bort från sitt fält söder om Arnemark. Jämför med figur 14.

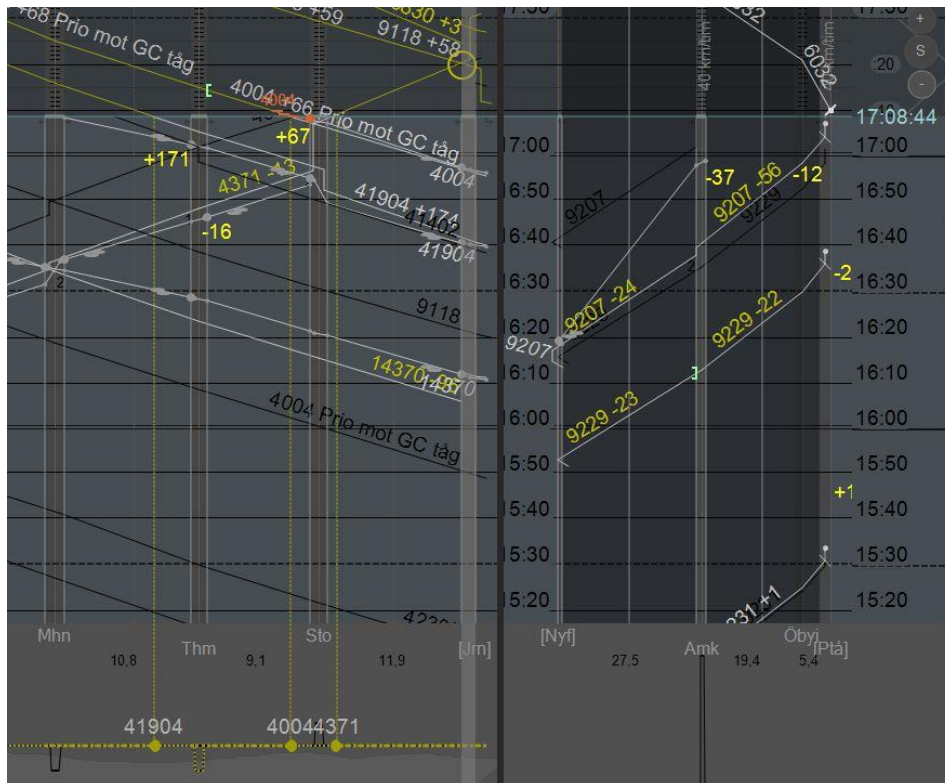
Klockan 17.08 drog fjärrtågklararen även upp historik-vyn i STEG för att kontrollera tågläget (se figur 18). Det tågsträck som då visades för tåg 9207 var det tågsträck fjärrtågklararen justerat tillbaka efter synkroniseringen. I figur 18 syns detta med tågnumret i gult längs med strecket i det justerade tågläget. Tåg 9207:s läge utifrån uppdateringen från anläggningen syns med tågnumret i grått snedställt. En teknisk begränsning innebär att detta streck aldrig plottas hela vägen in till Piteå (se avsnitt 2.2.4).

Figur 18. Fjärrtågklareraren drar upp historik-vyn i STEG för att kontrollera tågläget.

I sammanhanget – fjärrtågklarerarens uppfattning om att det var två tåg som skulle ha kommit in till Piteå – kan nämnas att ca en och en halv timme hade förflutit sedan tåg 9231 anlänt till Piteå och att i den historikvy i STEG som fjärrtågklareraren valde att dra upp och visa syntes bara delar av 9231:s tågnummer (Se figur 18).
