## ***Slutrapport RJ 2017:04***

**Kollision mellan en spärrfärd med  
hjälpfordon och ett stillastående  
tåg på sträckan Deje–Molkom,  
Värmlands län, den 30 september  
2016**

Diarienumr J-40/16

2017-09-18

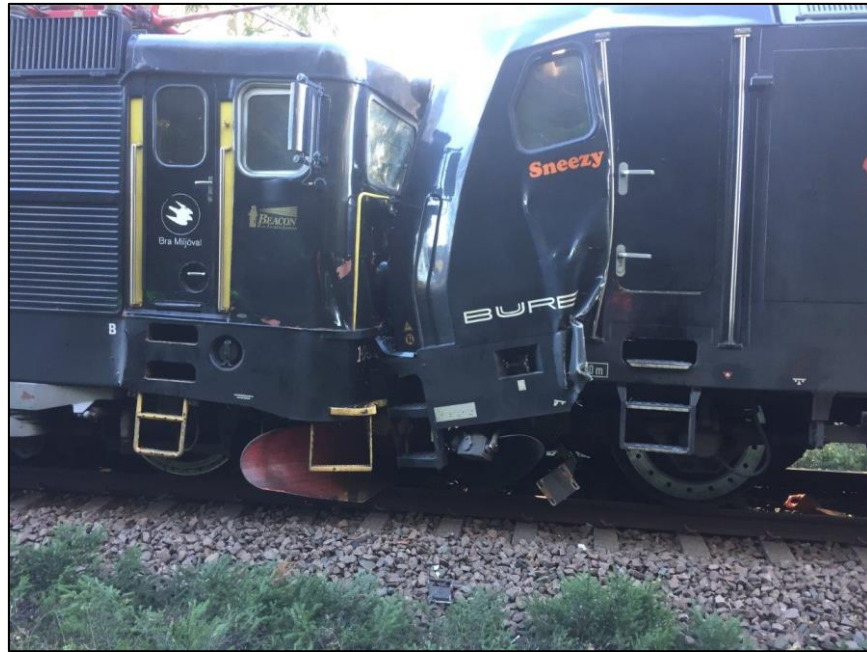
Avsikten var att efter Molkom anpassa hastigheten, så att det skulle gå att stanna före det stillastående tåget, men så skedde emellertid inte. Vid Molkom finns huvudsignaler (infartssignal 1/1 och utfartssignal 1/7), som normalt visar "kör". Efter passage genom en högerkurva vid km 220+530 upptäcktes tåg 69316 på ett avstånd av ca 150 m. Hjälpfordonsföraren nödbromsade då, men kolliderade med det hjälpbehövande tåget i en hastighet nära 60 km/tim (se figur 4).

Figur 4. Kollisionen. Foto: Håkan Falk, Trafikverket.

Loken och den första vagnen efter loket på tåg 69316 fick omfattande skador. Infrastrukturen fick mindre skador, en betongsliper byttes ut och enstaka befästningar som slagits bort fick ersättas.

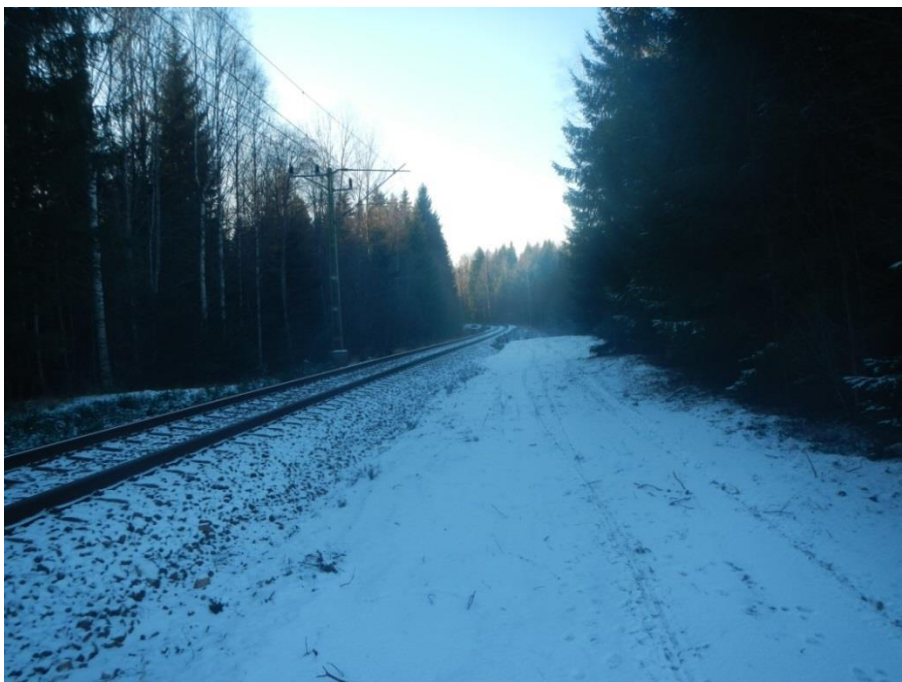
Figur 6. Olycksplatsen. Fotografiet är taget vid ett senare tillfälle (december 2016). Tåg 69316 var på väg i riktning mot fotografen; stigningen är 10–12 promille.

På sträckan mellan Deje och Molkom, där händelsen inträffade, finns ett avsnitt med tydliga höjdskillnader. Banan går där i lutning mellan 8 och 12 promille. Området är till stor del skogbevuxet och längs banan finns bergsskärningar och kurvor.

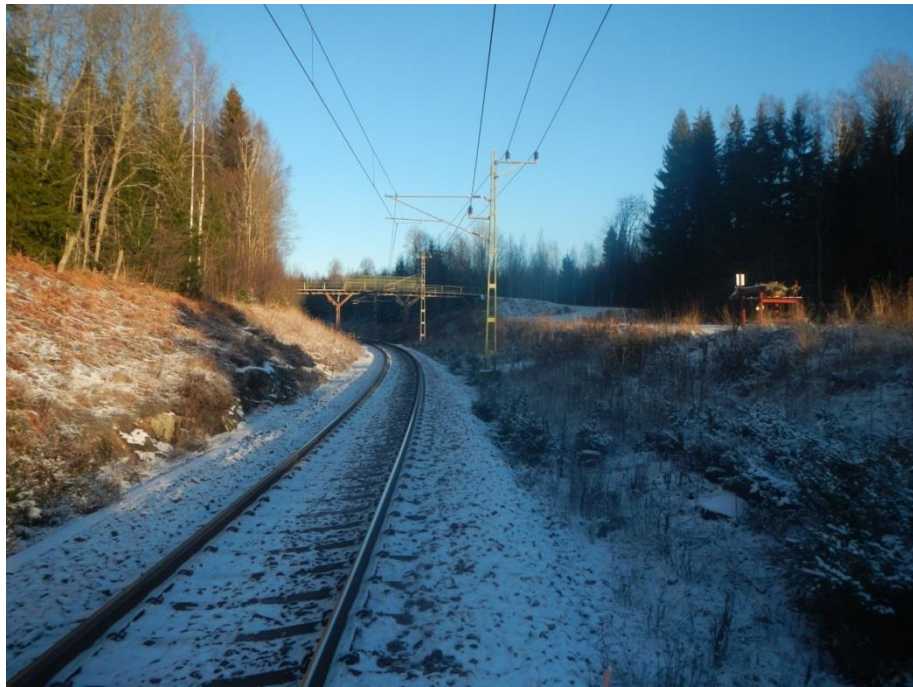
Figur 7. Vy från olycksplatsen mot det håll varifrån hjälpfordonet kom. Fotografiet är taget vid ett senare tillfälle (december 2016).
