Slutrapport RJ 2022:03

**Tillbud till kollision mellan
tåg 8121 och tåg 9672 på sträckan
Garsås–Rättvik, Dalarnas län,
den 1 februari 2021**

Diariennr J-02/2021

2022-06-10

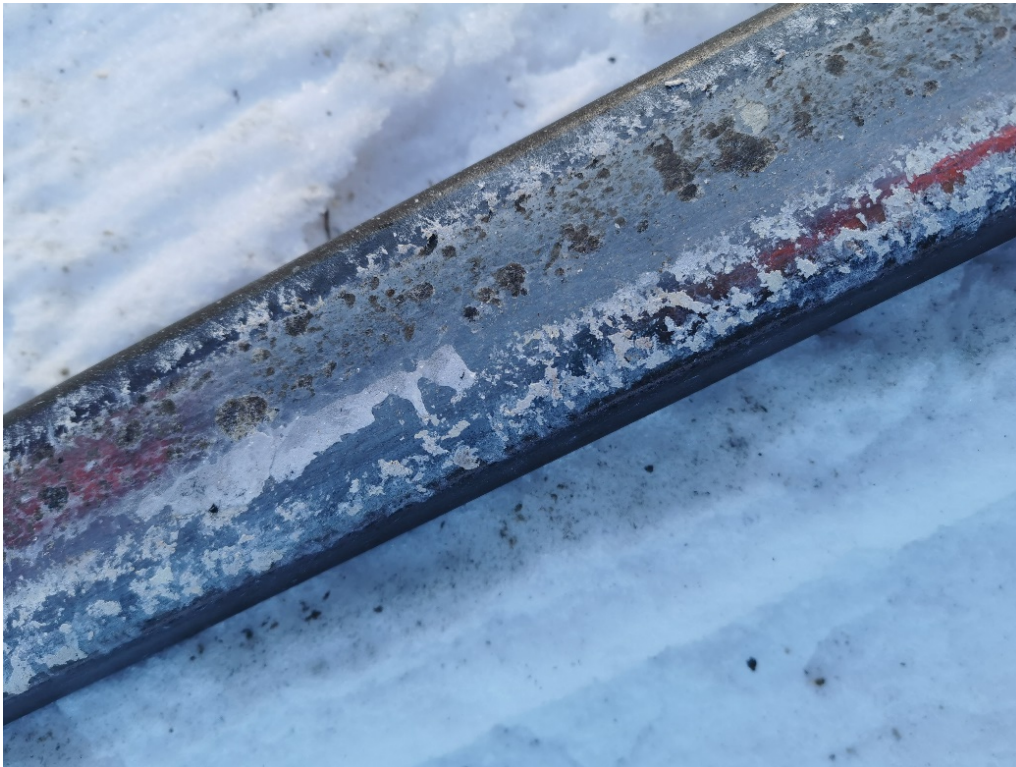
På sträckan närmast efter Garsås var rälerna helt blanka och rena. Några kilometer söder om Garsås, efter att banan svängt österut, började signalteknikerna observera en beläggning uppe på rälerna. De beskrev beläggningen ”som att det var fryst, olja, med något vitt och massa” och ”det såg ut som en isbeläggning”. De gjorde därför försök att värma upp beläggningen med gasolbrännare men den smälte inte. Beläggningen kunde i stället skrapas loss motsvarande en skraplott. Signalteknikerna tog två bilder av rälerna (se figur 7 och 8).

Figur 7 visar beläggningen på rälhuvudet. Foto: Infranord AB.

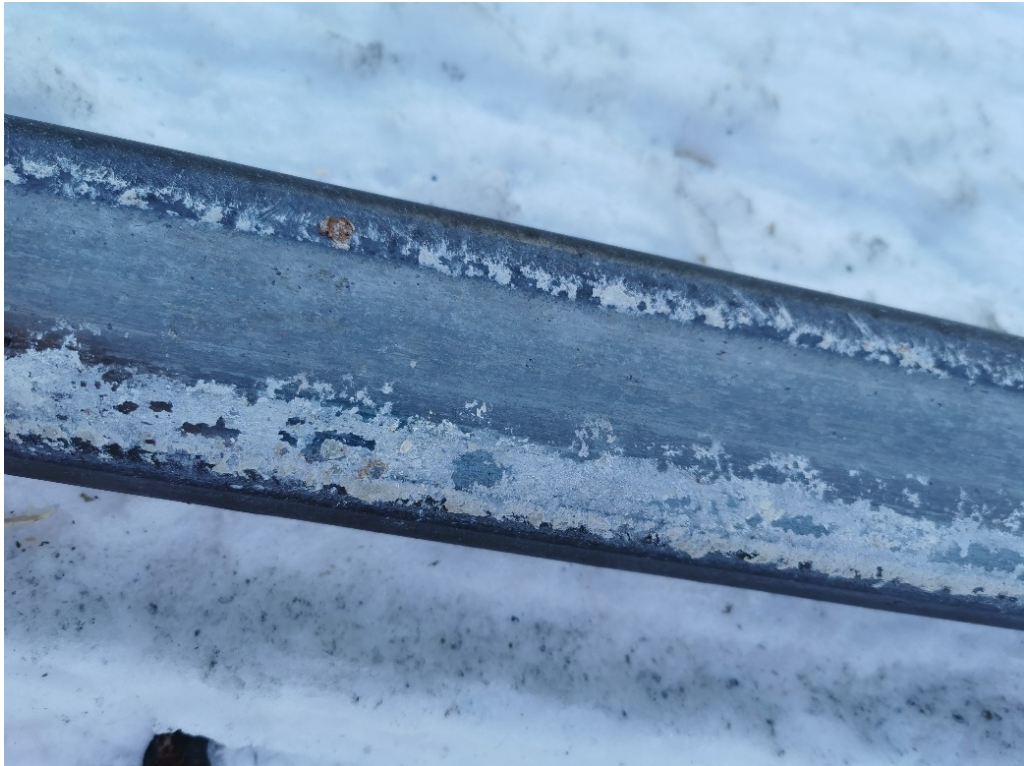
Figur 8 visar beläggningen på rälhuvudet. Foto: Infranord AB.

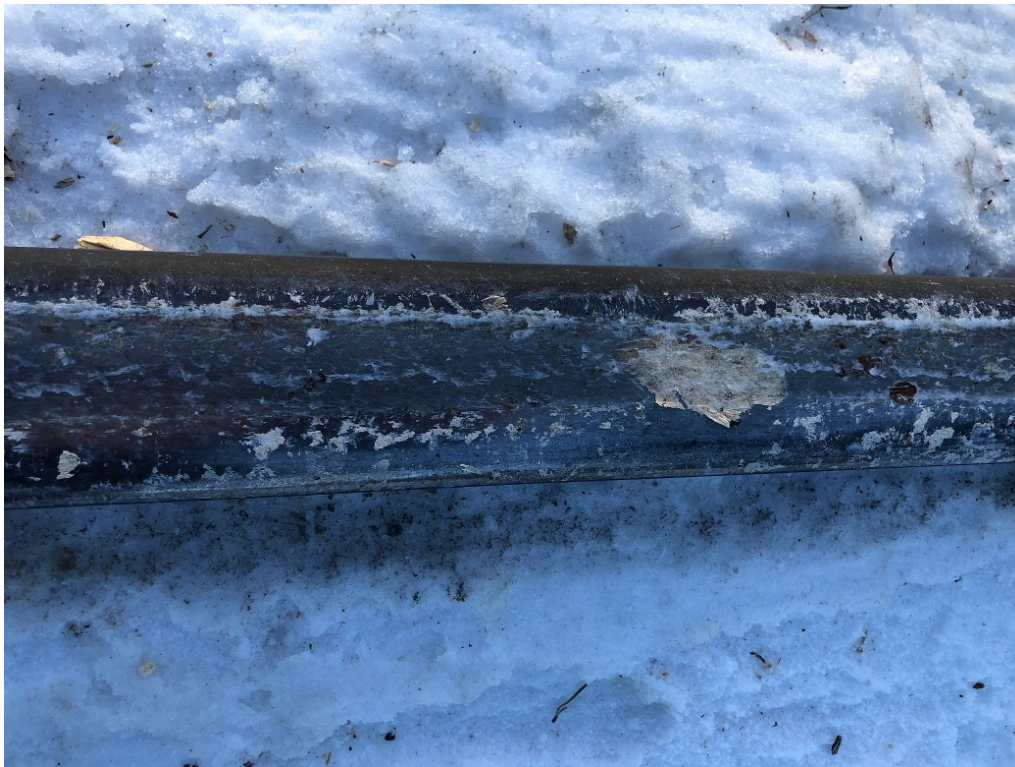
Figur 9 visar signalingenjörens bild av beläggningen på rälen. Foto: Trafikverket.

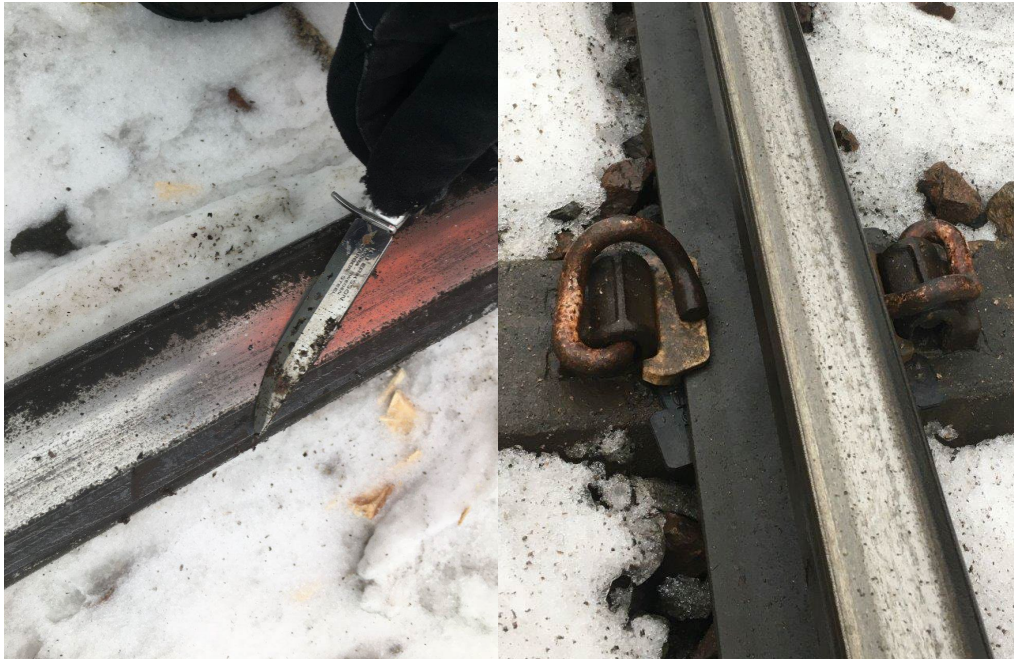
Den 25 februari 2021 dokumenterade Trafikverket spåret vid Lötvägen, ca 5,5 kilometer söder om Flytenvägen. På bilderna framgår inte någon beläggning motsvarande som på rälerna vid Flytenvägen den 19 februari (se figur 27).

Figur 27 visar till vänster den tunna, mörka beläggning som Trafikverket observerade på rälerna vid Flytenvägen den 19 februari 2021. Till höger visas en räl vid Lötvägen den 25 februari 2021, utan motsvarande beläggning av material. Foto: Trafikverket.

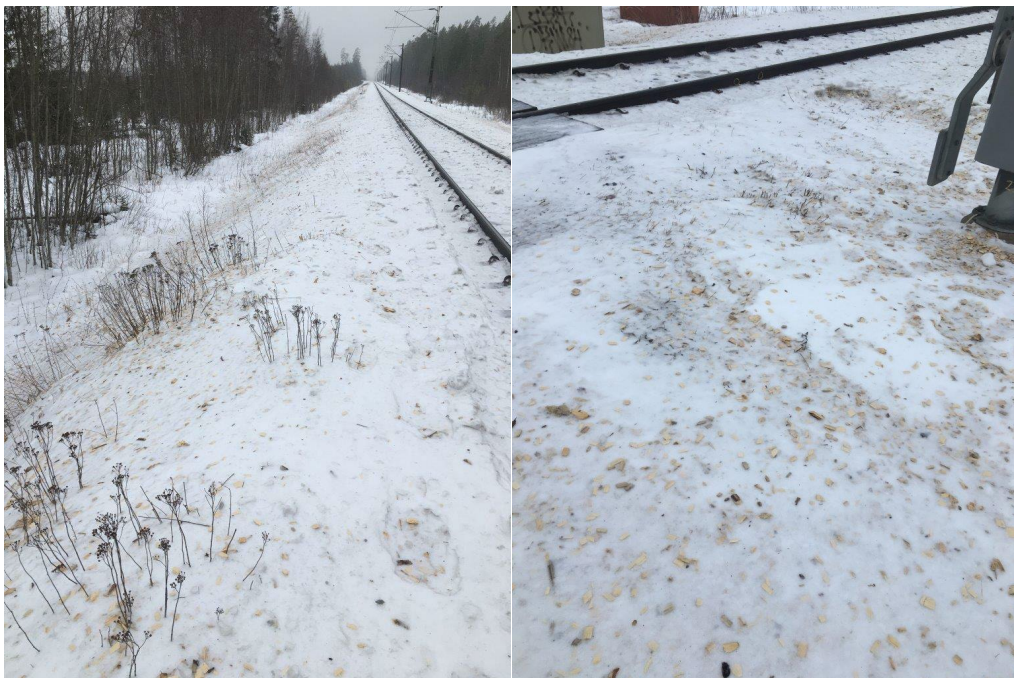
I samband med kontrollen av Flytenvägen den 19 februari 2021 observerade Trafikverket även mycket flis utmed spåret (se figur 28).

Figur 28 visar flis i banvallen strax väster om plankorsningen Flytenvägen den 19 februari 2021. Foto: Trafikverket.

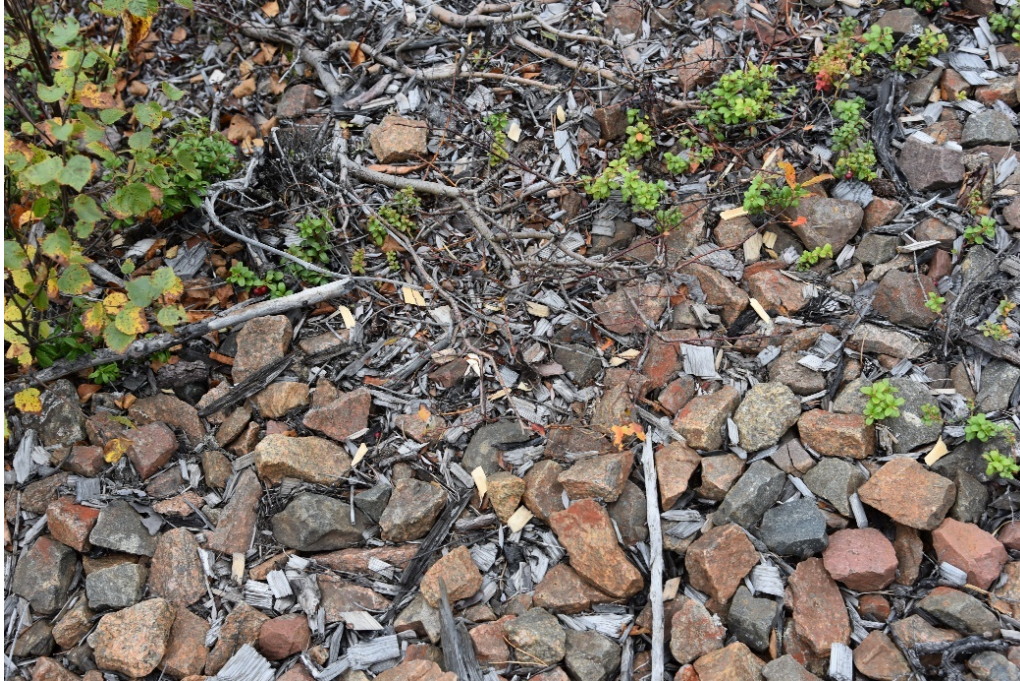
Figur 30 visar förekomsten av träflis i ytterkanten av banvallen.

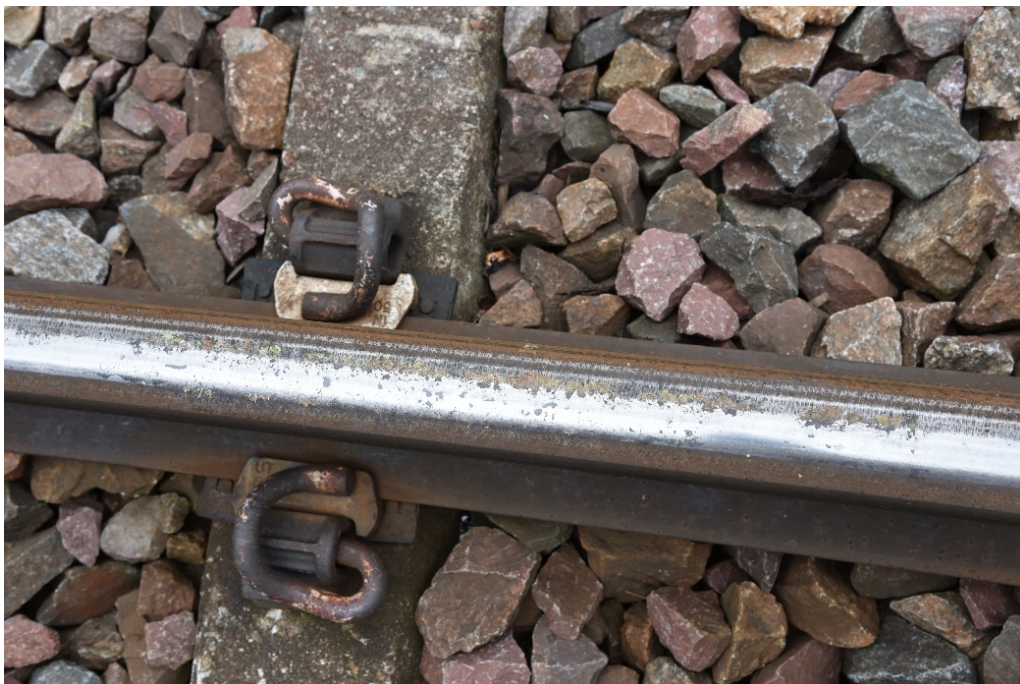
Figur 31 visar material som på enstaka platser hade fastnat på rälen.

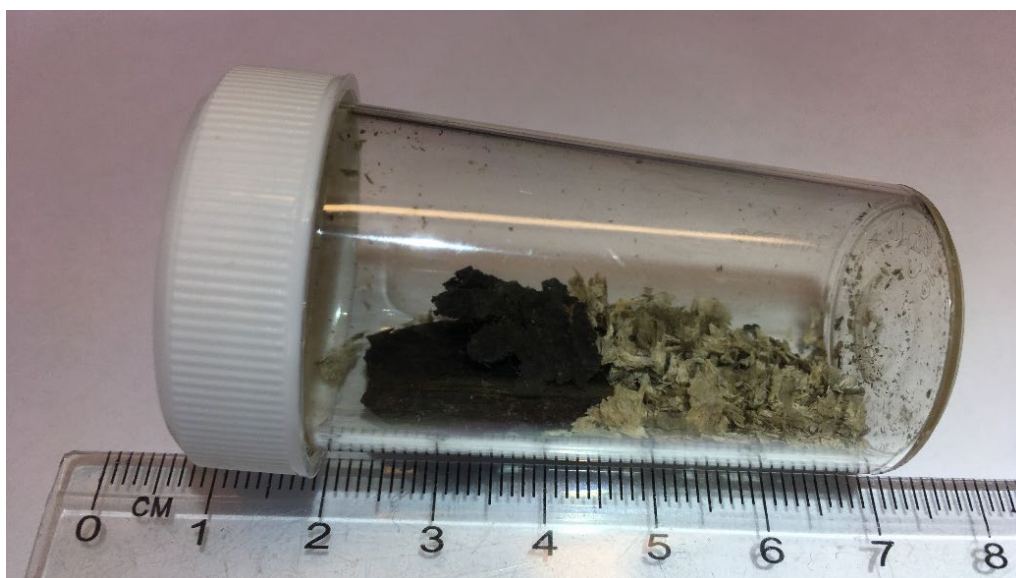
SHK fick den 9 februari 2021 ett av Trafikverkets tre prov från rälerarna vid händelsen den 1 februari (se figur 33). Trafikverkets signalingenjör har uppgett att provet togs från en yta på rälen där det var mycket synligt vedbaserat material.

Figur 33 visar det tredje provet av beläggningen efter att det kommit till SHK.

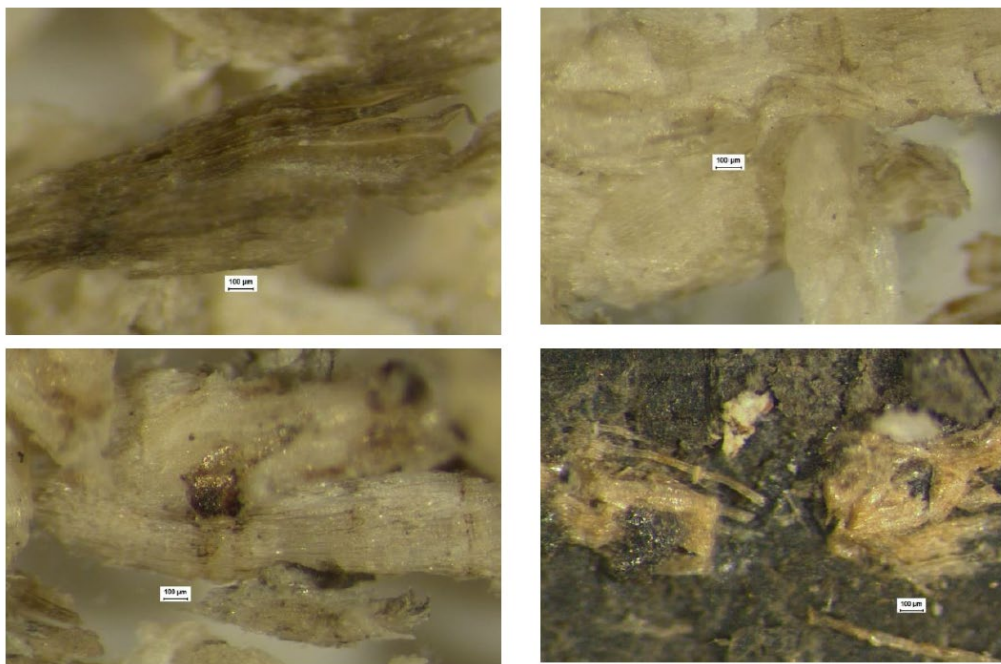
Proven granskades och fotograferades först i ljusmikroskop. Resultatet visade att provet från rälen i huvudsak utgjordes av ljusa fibrer men även större bitar av svart material med inkapslade fibrer i brunbeige färg (se figur 34).

Figur 34 visar fyra bilder av provet tagna med mikroskop. Markeringarna i bilderna motsvarar 0,1 mm.
Foto: Element Materials Technology AB.

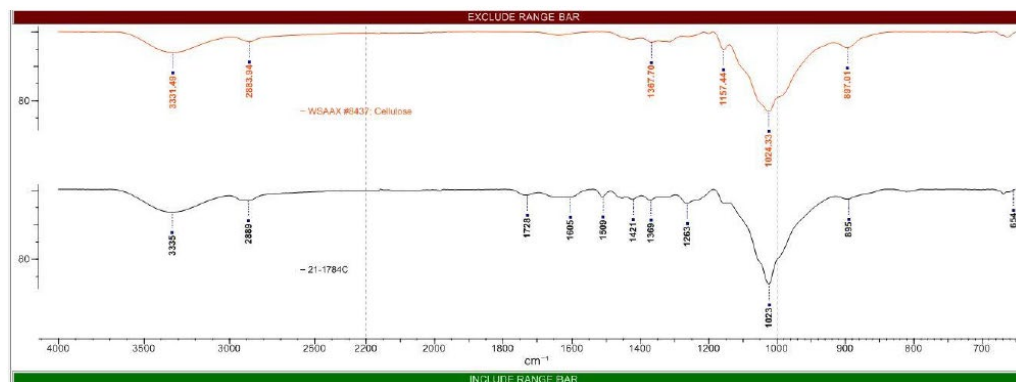
Analys av provet från rälen utfördes på sex stycken ljusa fibrer, två stycken bitar av svart material samt på brunbeiga fibrer i inkapslade i svart material. Alla spektrum var snarlika, vilket pekar på att det var samma typ av material. En sökning i Elements FTIR-bibliotek gav matchning med bland annat cellulosa (se figur 36).

Figur 36 visar FTIR-spektrum för cellulosa överst och under ett spektrum för provet.

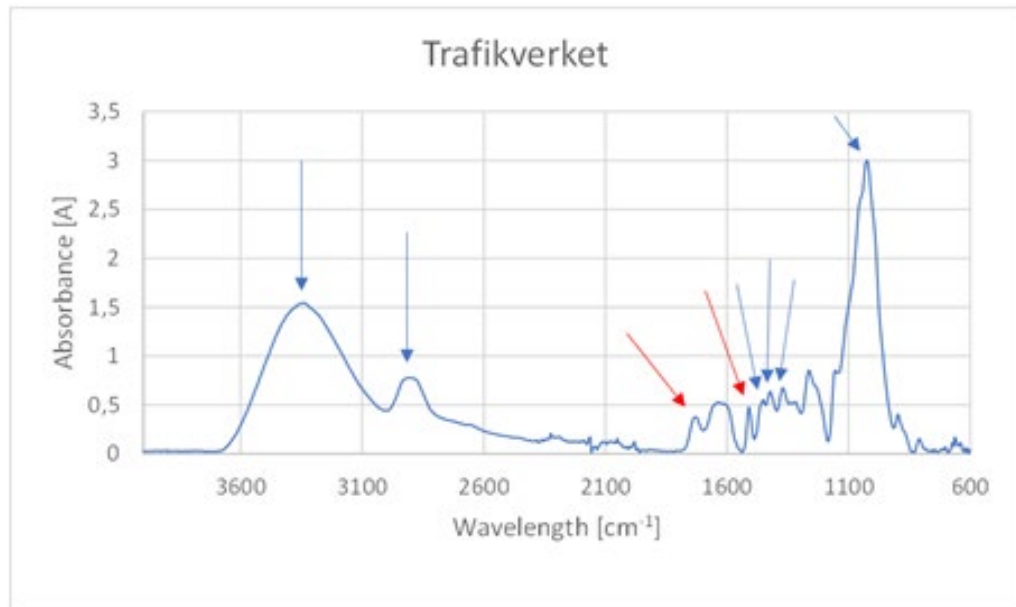
Figur 38 visar resultatet av KTH:s FTIR-analys av Trafikverkets prov från händelsen. De blå pilarna pekar på frekvenser i cellulosa. De röda pilarna pekar på absorptionstoppar som inte förekommer i cellulosa, vid våglängderna 1509 och 1730 cm^{-1} .

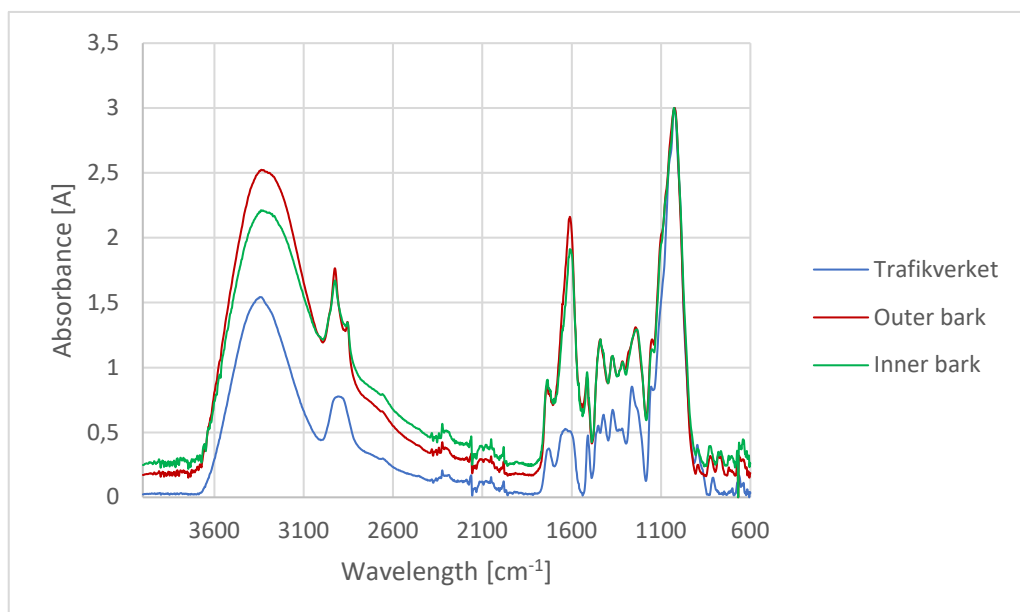
Figur 39 visar resultatet från FTIR-analys av in- och utsidan av bark från platsbesöket i Dalarna. Resultatet överensstämmer till stora delar med resultatet från provet "Trafikverket" från händelsen.
