Slutrapport SHK 2023:04

**Urspårning på Malmbanan mellan
Sikträsk och Linaälv den 7 november
2021, Norrbottens län**

Diariens J-18/21

2023-02-02

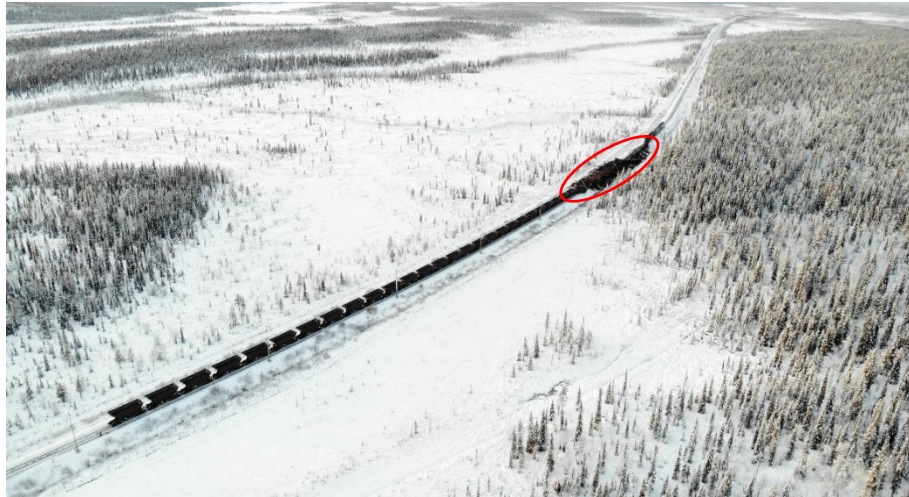
Figur 2. Olycksplatsen med tåget sett bakifrån. Foto: Jan-Erik Pettersson, MJ Schakt och Planering AB. Den röda markeringen infogad av SHK visar området med de 40 urspårade vagnarna.

De två loken, de två första och de 26 sista vagnarna stod kvar i sin helhet på spåret. Däremellan var 40 vagnar helt eller delvis urspårade. Några av de urspårade vagnarna hade vält och många vagnar hade pressats samman och tryckts ner i banvallen på en kortare sträcka. Även delar av spåranläggningen hade tryckts ner i banvallen.

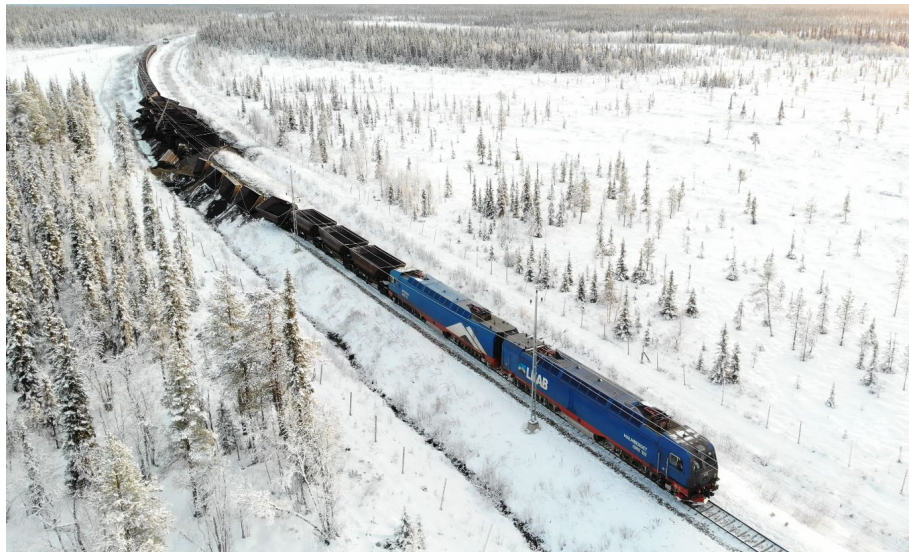
Figur 3. Urspåringen sedd framifrån. Foto: Jan-Erik Pettersson, MJ Schakt och Planering AB.

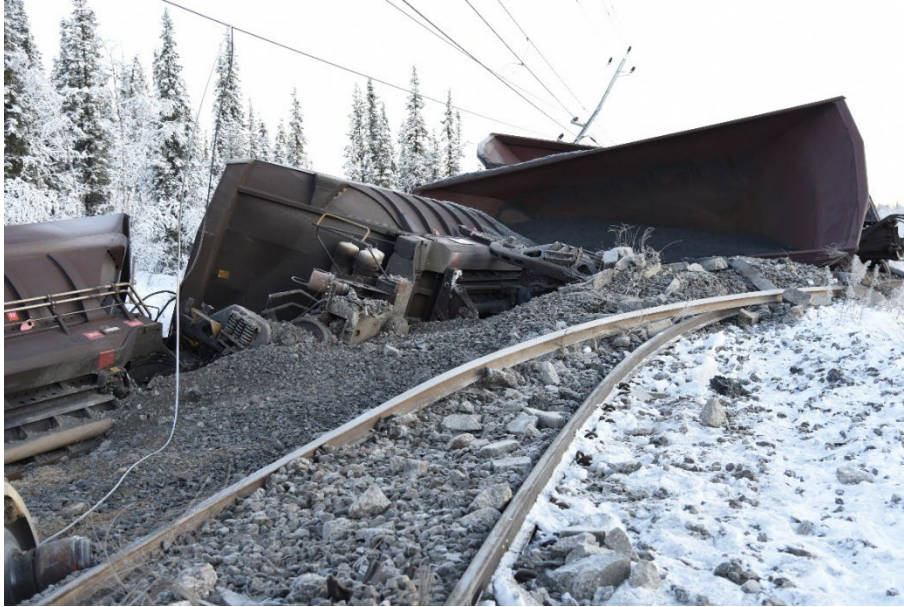
Figur 4. Urspårade vagnar och skadad infrastruktur.

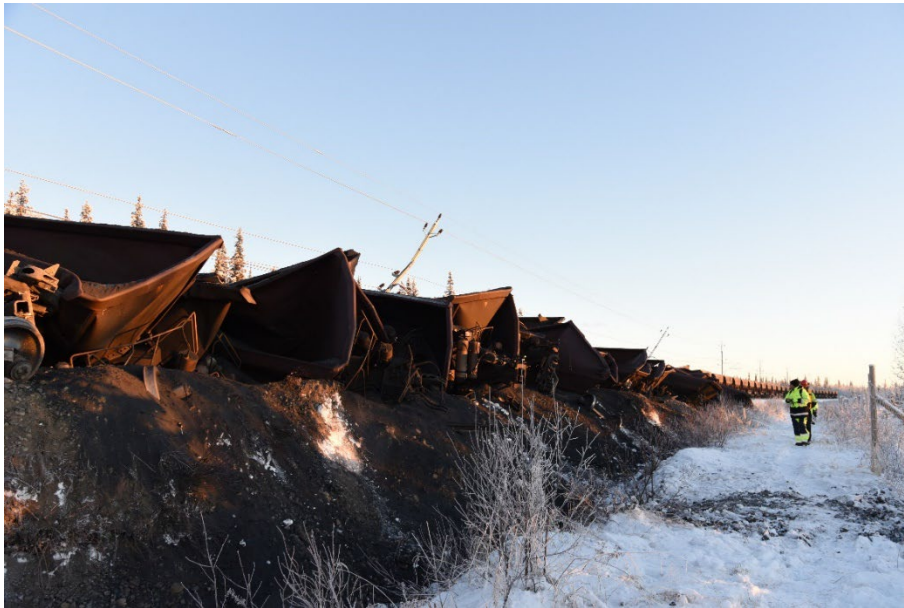
Enligt Länsstyrelsen kan de spridda massorna innehålla förorenande ämnen och metaller. Länsstyrelsen hade vid publiceringen av denna rapport ett pågående tillsynsärende gällande tydliggörande av innehållet i de övriga 30 procenten.

Figur 5. Urspårade vagnar och utspridd järnmalm.

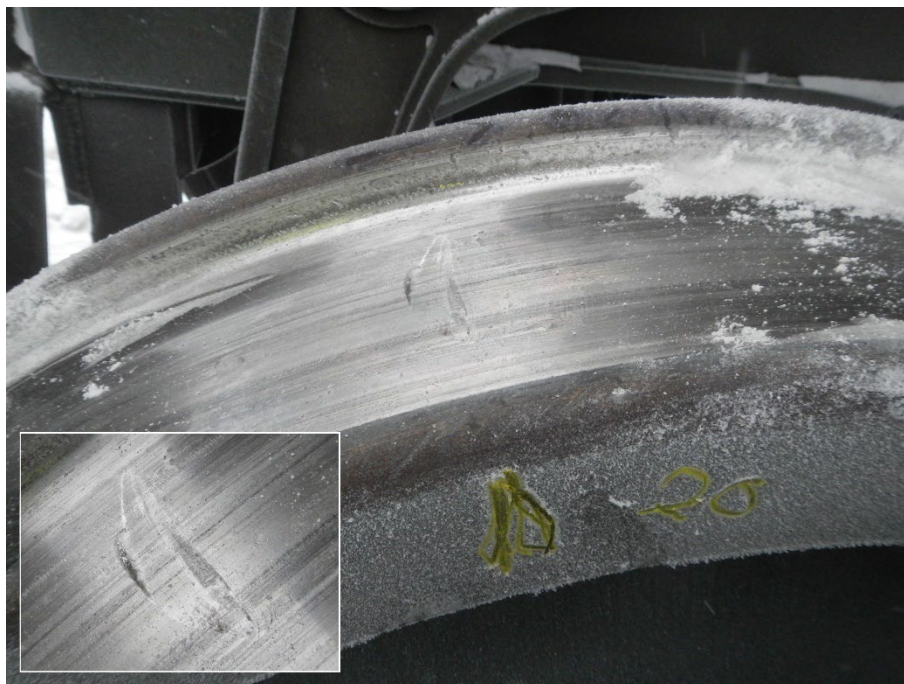
På den andra vagnens sista hjulaxel, axel 20 i färdriktningen, noterades ett tydligt, tvärgående, märke på det högra hjulets löpyta⁴, se figur 8.

Figur 8. Tvärgående märke på den 20 hjulaxelns högra löpyta. Märket i förstoring i den infällda bilden. Gul färg är markering gjord med fetkrita av SHK.

Motsvarande märken hittades på hjulaxel 22, 23 och 24 på den tredje vagnen. På hjulaxel 24 hittades även ett andra, bredare märke på löpytan, ett kvarts varv efter det första märket i hjulets rotationsriktning.

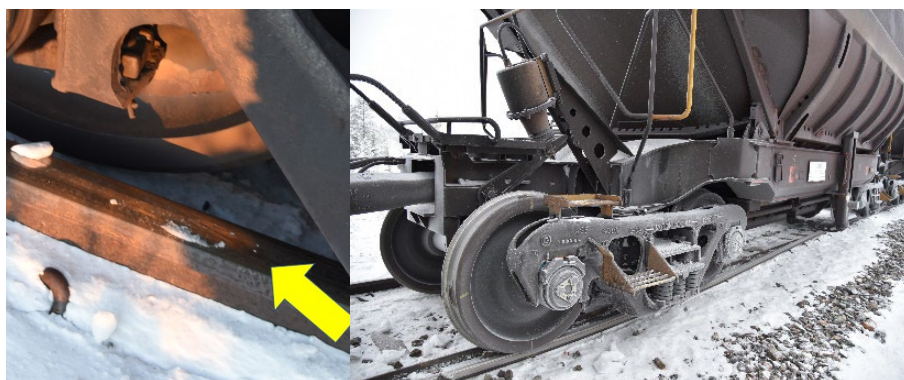
Den tredje vagnen var delvis urspårad. Mellan boggierna hade höger räil lossnat från sin befästning och vridits 90 grader utåt. Strax bakom hjulaxel 23 hade den vänstra räilen ett kort, diagonalt märke åt höger vilket tyder på att vagnen stod nästan stilla när boggin förflyttade sig i sidled. Vagnen uppvisade i övrigt inga skador på hjulaxlar, hjullager eller fjädring.

Figur 9. Hjulaxel 23 och 24 på vagn 3 var urspårade åt höger i färdriktningen. Pilen i bilden till vänster pekar på ett kort, diagonalt märke över räilen strax bakom det vänstra hjulet på axel 23. I bilden till höger syns boggens högra sida och hjulen stående på den utåt vridna räilen.

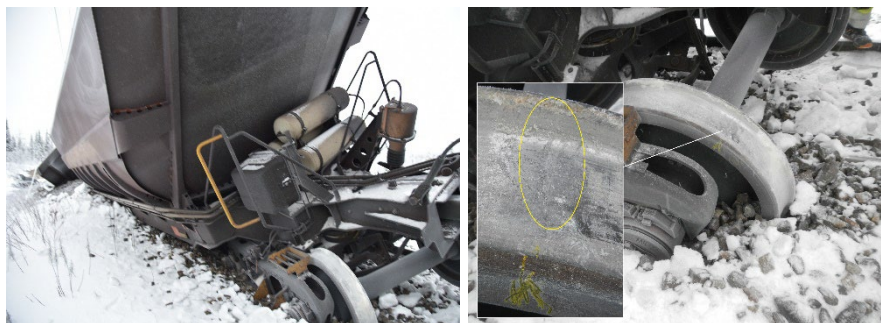
Den fjärde vagnen hade spårat ur helt och alla hjulaxlar hade rullat i makadam⁵. Hjulens löpytor var matta och repiga. Det gick dock att se ett tvärgående märke på den högra löpytan på hjulaxel 25 som liknade de tidigare anslagsmärkena, se figur 10.

Figur 10. Bilden till vänster: den fjärde vagnen nedsjunken i makadam. Bilden till höger: axel 25 med anslagsmärket i förstoring.

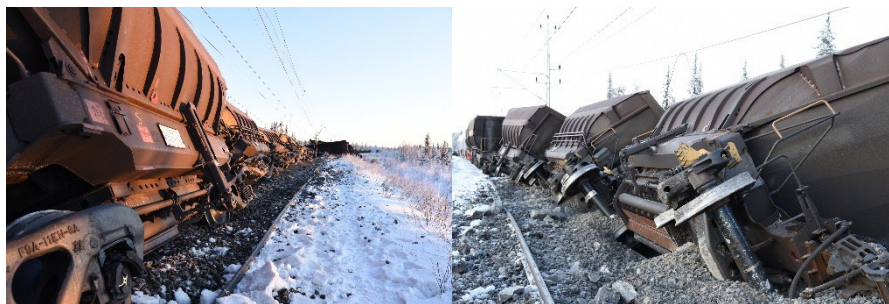
Från den fjärde till den åttonde vagnen lutade vagnarna mer och mer till höger om spåret, se figur 11. Alla betongslipers hade krossats och rälna låg lösa i makadamen.

Figur 11. Den fjärde till åttonde vagnen lutade allt mer till höger om spåret. Bilderna visar vagnarna bakåt respektive framåt i färdriktningen.

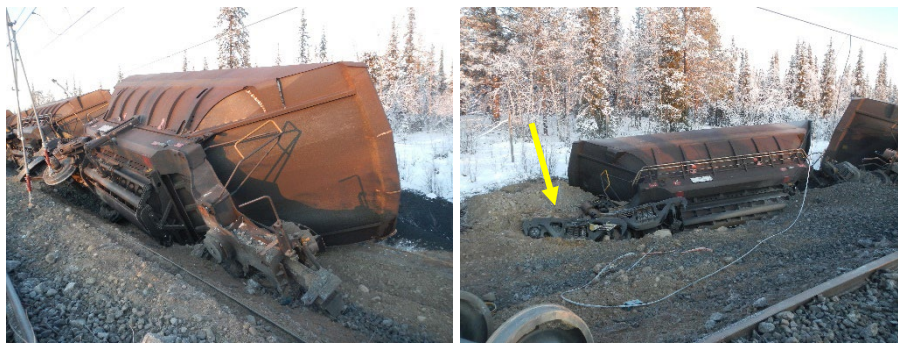
Figur 12. Den åttonde vagnen hade släpats upp mot spåret igen, utan den bakre boggin, och den nionde vagnen låg ner vid sidan av banvallen. Den bakre boggin från den åttonde vagnen är markerad med en pil. Spårets högra räl framgår på båda bilderna.

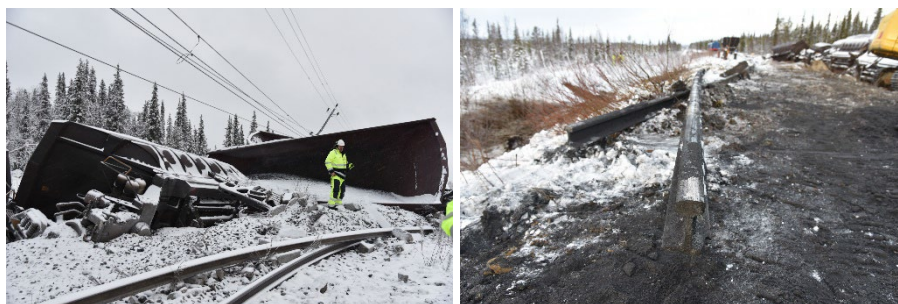
Rälerna var sammanhängande bakåt från loken till en plats parallell med den tionde vagnen. Där var båda rälerna tryckta ut åt vänster och avbrutna framför den elfte vagnen, se figur 14.

Figur 14. Bilden till vänster: den tionde vagnen liggande på sidan och rälerna som tryckts åt sidan framför den elfte vagnen. Bilden till höger: samma räler, framåt i tågets färdriktning, efter att den elfte vagnen flyttats.

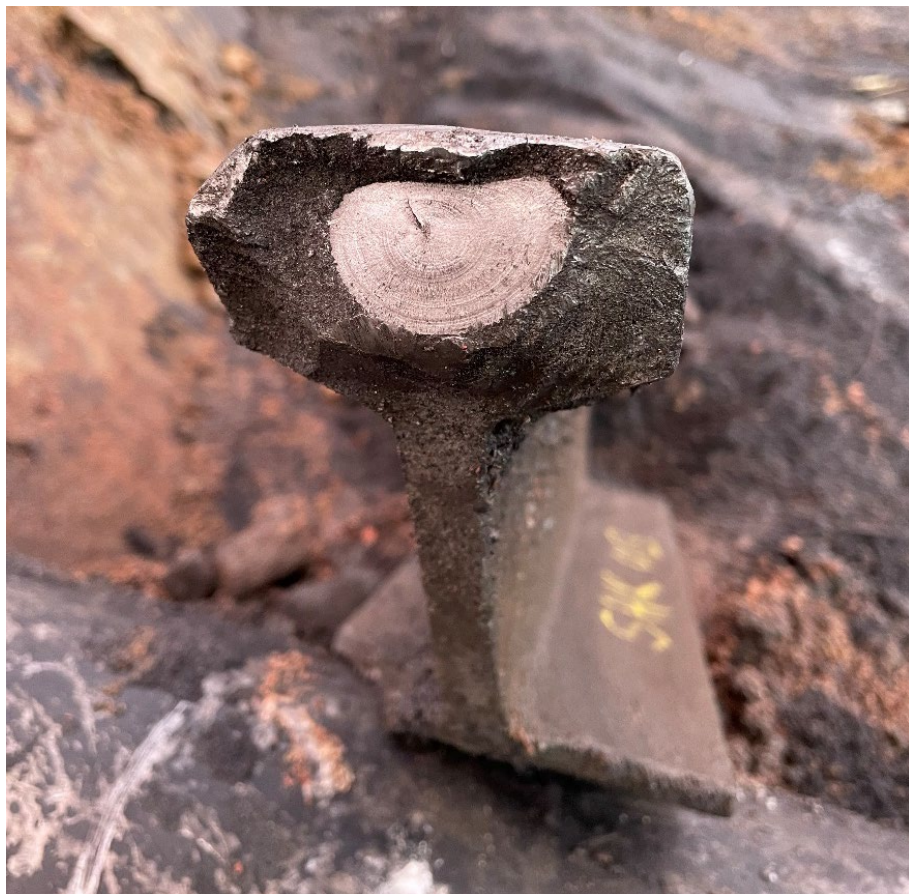
I en av de funna räldelarna identifierades tecken på sprickbildning, se figur 16. Denna räldel betecknas i rapporten som räldel O13.

Figur 16. Räldel med sprickbildning.

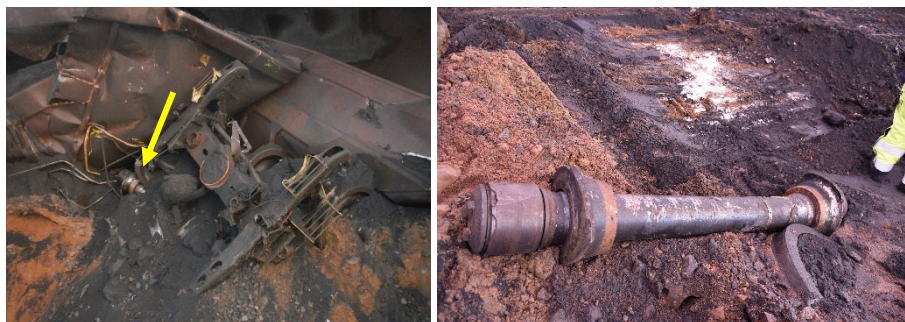
Figur 19. Bilden till vänster: pilen visar var den skadade hjulaxeln och alla delar av hjultallrikarna hittades. Bilden till höger: hjulaxeln efter att den och de sex delarna av hjulen hade flyttats till sidan av banvallen.

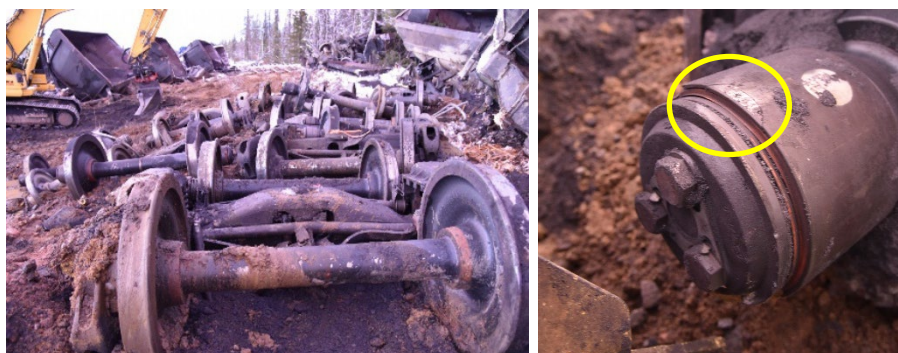
Övriga hjulaxlar som undersöktes före, under och efter röjningsarbetet var hela, se figur 20. Skador, såsom märken på löpytor, flänsar, axlar eller ytterhöljen på hjullager, hade av allt att döma tillkommit som en följd av urspårningen eller i samband med röjningsarbetet.

Figur 20. Bilden till vänster: hjulaxlar som flyttats till sidan av banvallen. Bilden till höger: en av de begränsade skador som kunde iakttas på vissa hjullager.

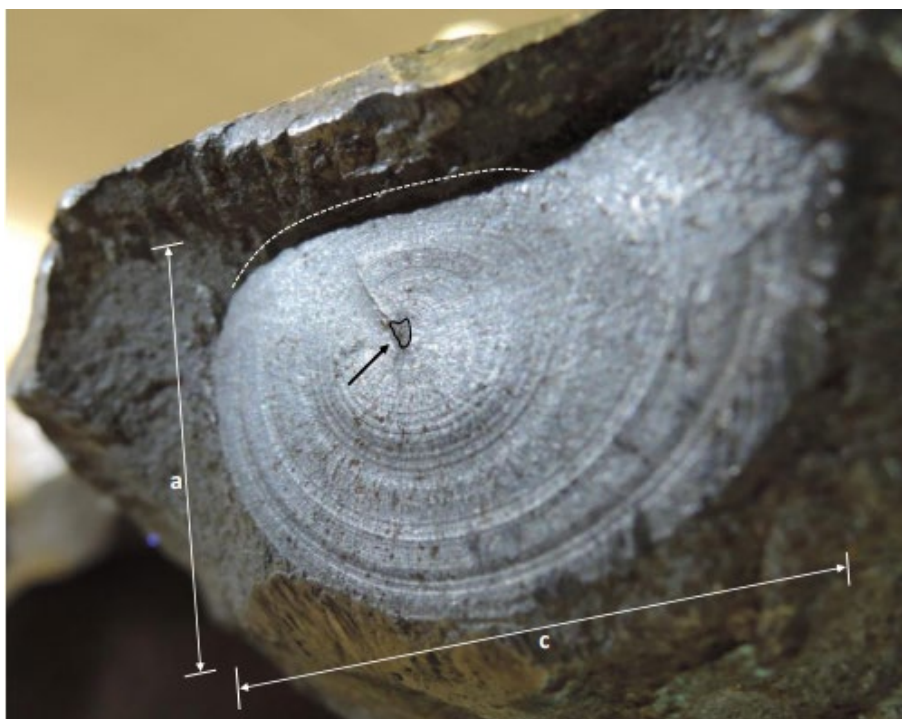
I räldel O13 är orsaken till rälbrottet utmattning. Utmattningssprickan har propagerat (spridit sig) från en inneslutning, cirka 1 mm i diameter, och ut i formen av en ellips som är en typisk form för utmattning, se figur 25. Inneslutningen bedöms ha bestått av slagg i form av oxid som uppstått under stålets tillverkningsprocess.¹⁵

Figur 25. Utmattningssprickan uppvisar en tydlig initiering i mitten av sprickan (pilen). En del av sprickutbredningen är fortfarande gömd under material upp mot farbanan. Spricklängden är uppmätt till $a = 21$ mm och $c = 34$ mm och avståndet från farbanan till inneslutningen är 14 mm.

Utmattningssprickan har propagerat vertikalt i rälhuvudet. Detta är förenligt med en huvudspänning i rälsens längdriktning. Denna spänningsbild uppkommer normalt i ett rälhuvud framför ett passerande tåg där rälen utsätts för global böjning¹⁶ med dragspänning i rälhuvudet som följd. Restbrottet¹⁷ under utmattningssprickan har skett genom rälsens liv och fot i 45 graders vinkel.

Den 90-gradiga vinkeln på sprickplanet (det plan som sprickan ligger i) tyder på att den sprickdrivande spänningen uppstod till följd av den böjning som sker av rälsen framför passerande tåg.¹⁸ Initiering inklusive propagering av utmattningssprickan har i materialundersökningen uppskattas till mellan 1000 och 2000 lastcykler som bedömts motsvara mellan 1000 och 2000 tågpassager av tåg med axellast motsvarande den hos malmtåg.

Enligt Element Materials Technology AB kräver en så liten defekt som i detta fall, 1 mm i diameter belägen centralt i rälhuvudet, en förhöjd dragspänningsnivå i rälhuvudet jämfört med normala spänningar vid passerande tåg för att spänningsnivån framför sprickspetsen ska ge spricktillväxt. Spänningsomfånget som har initierat och drivit sprickan har beräknats till 250 MPa vid 1500 lastcykler. Normal dragspänning i rälen vid en axellast av 30 ton har med Winklermodellen¹⁹ beräknats till 76 MPa.

Vid någon tidpunkt under de nästan 40 år som rälsen har trafikerats bör alltså spänningsbilden ha ökat så mycket att den lilla inneslutningen initierats till en startspricka som under något eller några år propagerat till en elliptisk utmattningsspricka med brott som följd.

- Undersöka vad som skulle krävas för att bättre kunna identifiera tvärsprickor av inre ursprung. Undersökningen bör innefatta både behov av utveckling av teknisk utrustning och stöd vid utförande av kontrollen. (SHK 2023:04 R1)
- Utvärdera om de manuella ultraljudskontrollerna efter indikeringar från ultraljudstågsmätningar bör utökas, exempelvis om extra kontroller bör utföras i de fall en indikerad tvärspricka inte identifieras vid den första kontrollen. (SHK 2023:04 R2)
- Närmare undersöka vilka faktorer som kan bidra till förhöjd dragspänning i rälen och hur sådana faktorer kan identifieras. (SHK 2023:04 R3)

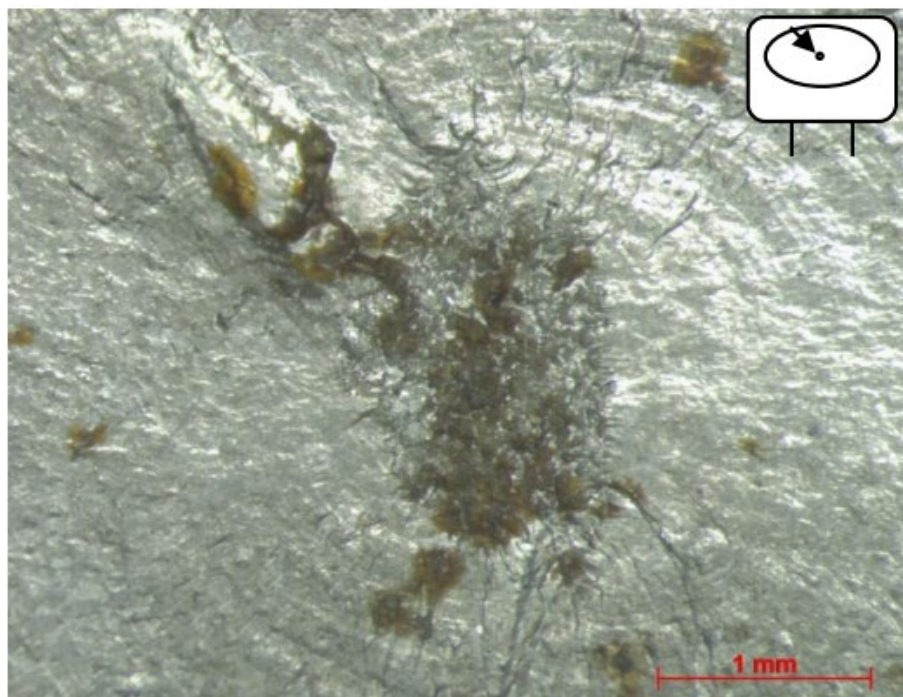
Figur 26 visar inneslutningen i utmattningssprickan undersökt i stereomikroskop.

Figur 26. Stereomikroskopundersökning av inneslutning i mitten av utmattningssprickan där initiering skett. Propagering har skett i radiell riktning, vinkelrätt mot rälets längdriktning.

De synliga linjerna på utmattningssprickans brottyta visar förändringar i lastnivå (belastningar på rälen) under sprickans livslängd. Avståndet mellan linjerna varierar lokalt beroende på lastnivå men visar även ett ökat avstånd ju längre sprickan växer. Denna ökning av sprickans tillväxthastighet sker normalt till följd av den ökande spänningsnivån som uppkommer när den lasttagande tvärsnittsarean i rälen minskar.

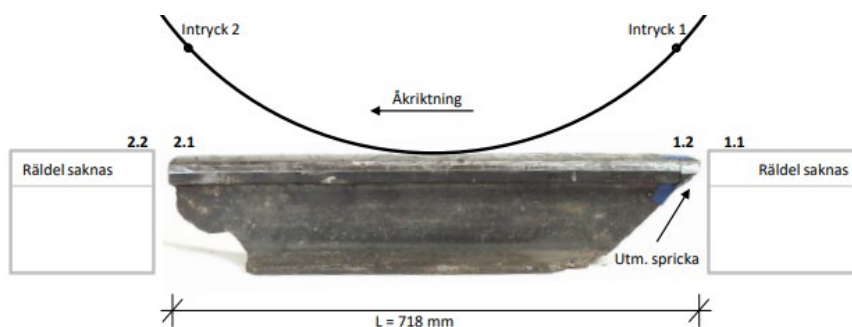
Utmattningssprickans position är över en sliper²¹, vilket är den plats på rälen där störst dragspänning uppkommer i rälhuvudet. Figur 27 visar räldelen med brottytorna vid utmattningssprickan och vid det efterföljande brottet till följd av ökad belastning på rälen. Räldelarna före och efter denna räldel har inte återfunnits. Figur 27 visar även positionen för intryck 1, som motsvarar de märken som hittats på löpytan på hjul 19 till 24, i relation till positionen av intryck 2 som hittats på löpbanan på hjul 24.

Figur 27. Räldel där en synlig utmattningsspricka identifierats vid ände 1.2. Figuren visar även tåghjulens färdriktning över det rälbrott som uppkommit vid utmattningssprickan samt positioner för de intryck som dokumenterats på hjulens löpbana.

Avståndet på cirkelbågen mellan intryck 1 och 2 mättes på axel 24 till 710 mm vilket nära motsvarar längden på räldelen mellan brottytorna 1.2 och 2.1. Avvikelsen i längd kan förklaras med att hjulaxeln kan ha

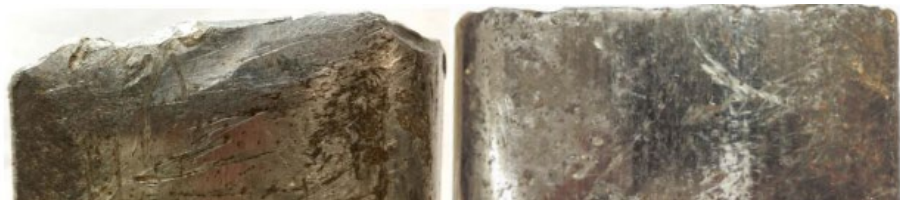
Figur 28 visar farbanan på rälen vid brottyta 1.2 och 2.1. Brottyta 1.2 uppvisar en tydligt plasticerad kant där formen på kanten styrts av styvheten hos understrukturen vid tryckbelastning. Ytans form har förändrats vartefter flera hjul passerat. Detsamma gäller formen på de intryck som ses på högra löpytan på hjul 19 till 24.

Figur 28. Rälhuvudets farbana vid brottytorna 1.2 (till vänster) och 2.1 (till höger). Vy ovanifrån.

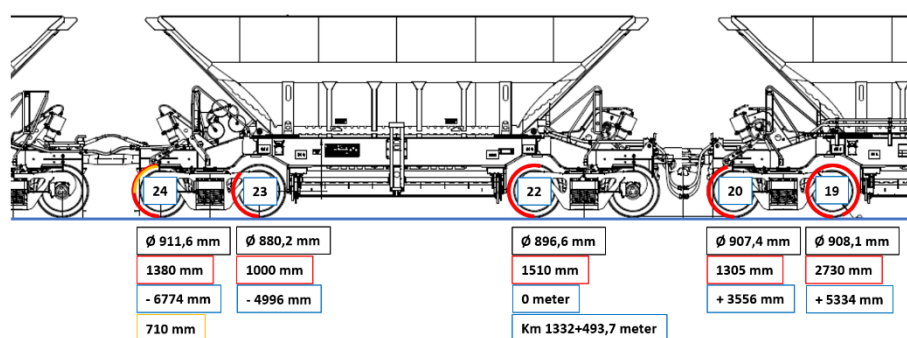
Positionerna för hjulaxel 16–24 märktes upp och dokumenterades av SHK på olycksplatsen. Axel 22:s slutgiltiga position vid kilometer 1332+493,7 har använts som referenspunkt.²² Efter att vagnarna transporterats till verkstad i Kiruna mätte LKAB hjulens diameter samt avståndet från hjulens markerade position mot rälen medurs till de tvärgående anslagsmärkena på löpytorna, se figur 30.

Figur 30. Hjulaxel 19–24 med hjuldiameter, avstånd medurs från rälen till anslagsmärke (röd markering), inbördes avstånd mellan axlarna (blå markering), placering i kilometerräkningen för axel 22 samt avståndet mellan anslagsmärkena på axel 24 (gul markering). Källa: Vagnsritning från LKAB med färgmarkeringar och mått tillförda av SHK.
