## ***Slutrapport RJ 2021:01***

**Plankorsningsolycka med tåg 8179  
och en lastbil med maskintrailer  
mellan Granstanda och Hofors,  
Gävleborgs län, den 5 mars 2020**

Diariernr J-12/20

2021-06-01

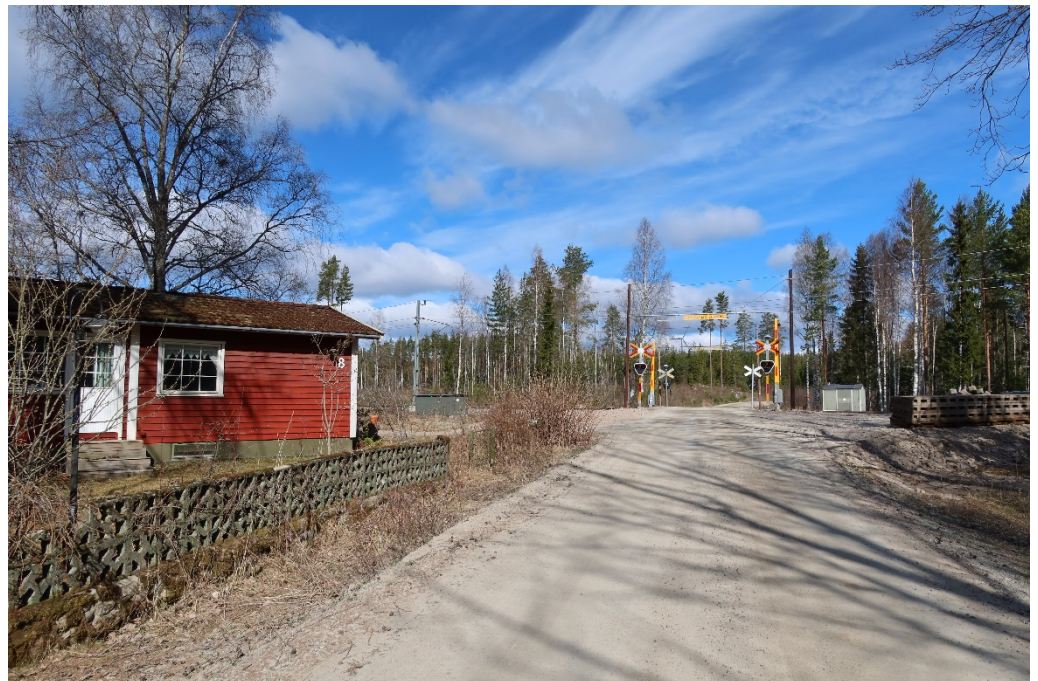
Figur 4. Fäbodäcksvägen som korsar järnvägsspåret i en plankorsning utrustad med halvbommar. Bilden är tagen i samband med ett platsbesök den 24 april 2020.

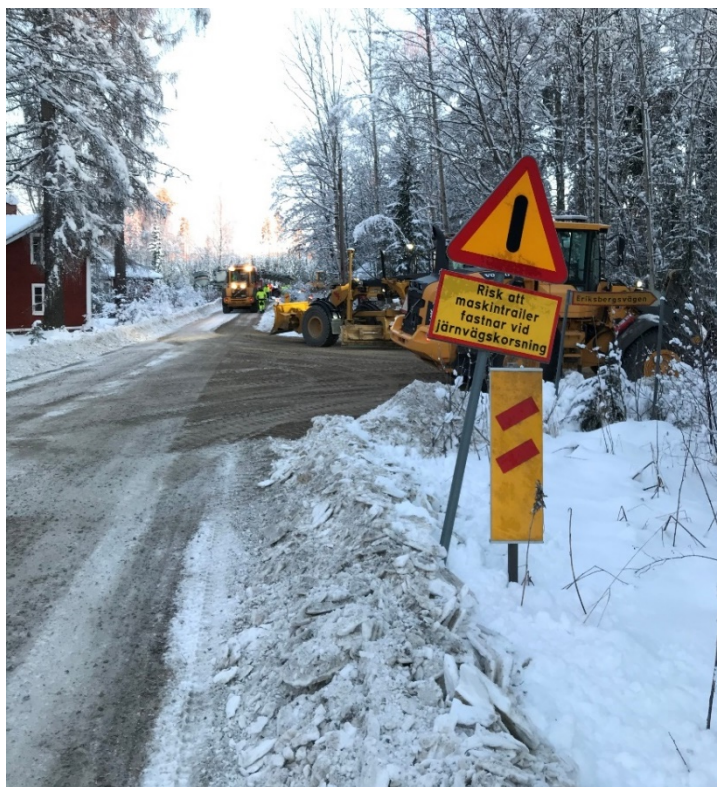
Figur 5. Före plankorsningen fanns varningsmärket (A40 "Varning för annan fara") med tilläggstavla "Risk att maskintrailer fastnar vid järnvägs-korsning" uppsatt. Foto: Olycksplatsansvarig från Infranord på uppdrag av Trafikverket. Fotot taget dagen efter olyckan.

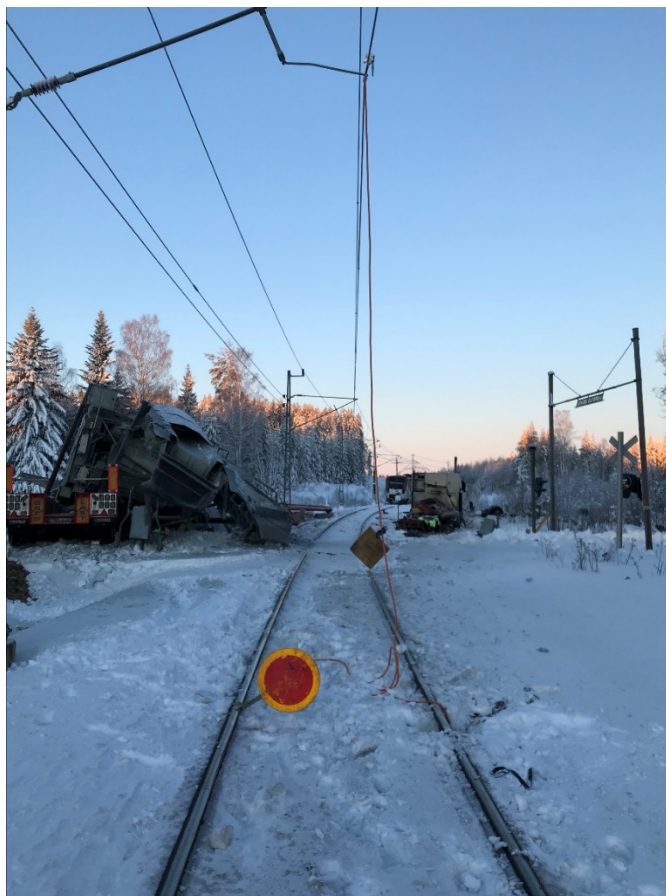
Tåget träffade lastbilsekipaget vid den bakersta hjulaxeln på lastbilen och i höjd med den så kallade svanhalsen på maskintrailern. Lastbilen och trailern separerades till följd av detta. Lastbilen hamnade på den norra sidan om plankorsningen (på höger sida i tågets färdriktning) medan trailern och stenkrossverket hamnade på den södra sidan om spåret (se figur 6 och 7). Tåget spårade ur med främre hjulaxeln och fortsatte ca 150 meter innan det stannade på spåret.

Figur 6. I förgrunden syns lastbilen på norra sidan av spåret och trailern och stenkrossverket på södra sidan av spåret efter kollisionen. I bakgrunden syns bakre delen av tåget som stannat efter plankorsningen. Foto: Olycksplatsansvarig från Infranord på uppdrag av Trafikverket.

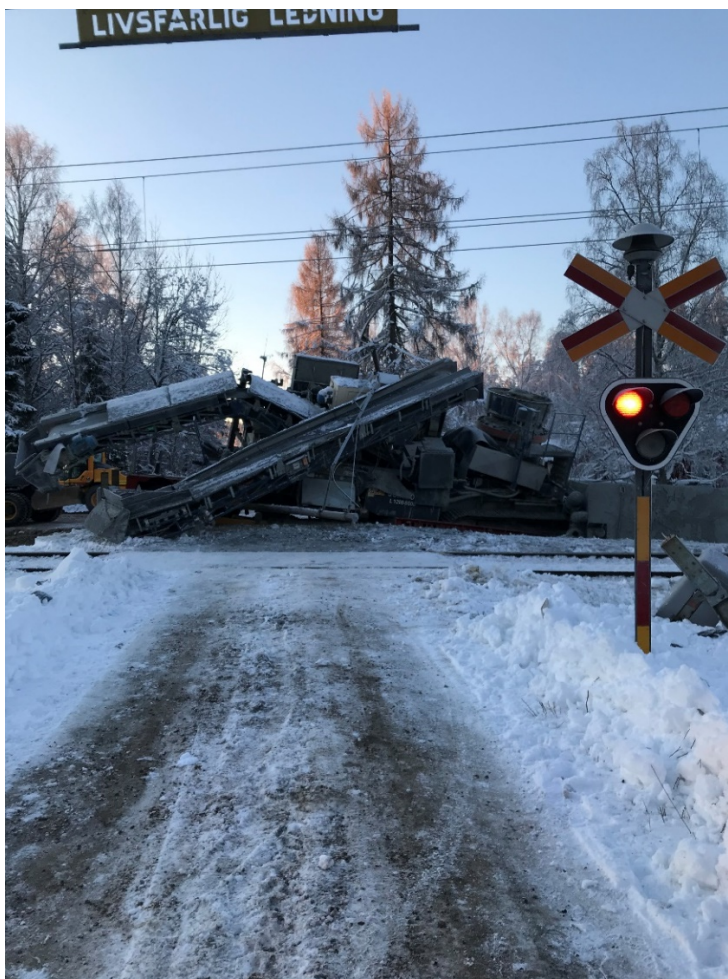
Figur 7. Plankorsningen. I bakgrunden syns trailern och stenkrossverket som hamnade på den södra sidan av spåret efter kollisionen. Foto: Olycksplatsansvarig från Infranord på uppdrag av Trafikverket.

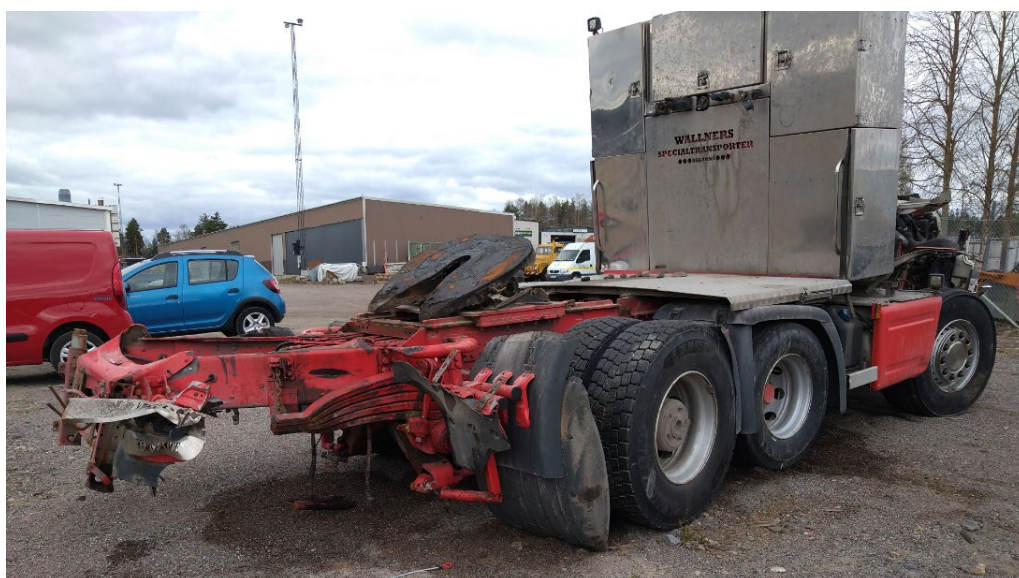
Lastbilstypen har fyra hjulaxlar, varav de två bakre är drivaxlar. Tåget träffade vid den bakersta hjulaxeln och den delen av lastbilen deformeras kraftigt (se figur 8). *Kingpinen*, dvs. kopplingen mellan trailern och lastbilen satt infäst vid den svarta vändskivan på lastbilen. Vändskivan mellan trailern och lastbilen möjliggör en ledad rörelse, dvs. att trailern kan följa med lastbilen när ekipaget svänger.

Figur 8. Deformationen på den bakre delen av lastbilen. Vändskivan är den svarta delen på flaket på lastbilen som trailern kopplas på.

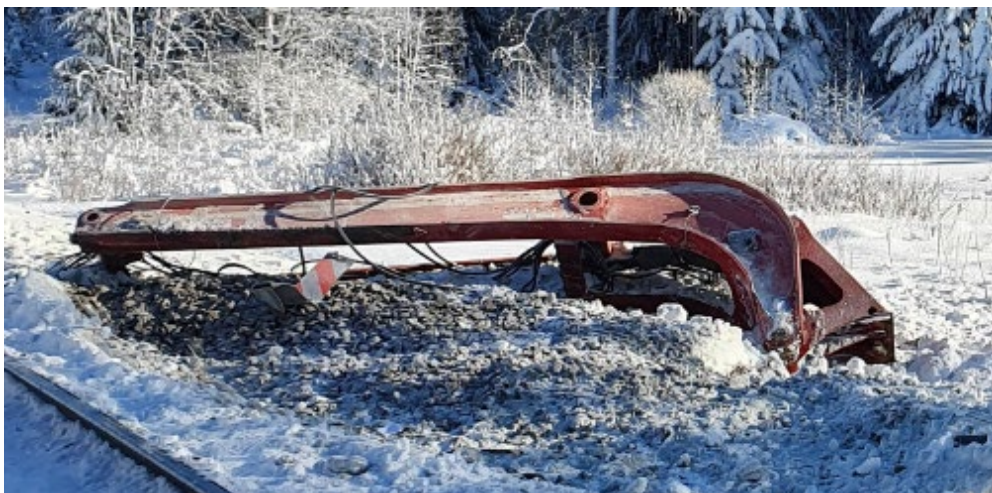
Ekipagets mest eftergivliga del, med den stora och tunga lasten tagen i beaktande, var just i området omkring svanhalsen (se figur 9) och vändskivan på lastbilen.

Figur 9. Trailerns så kallade svanhals. Den högra delen av svanhalsen fästs i lastbilens vändskiva, men infästningsanordningen separerade från svanhalsen. Bilden har spegelvänts för att på ett tydligare sätt relatera till figur 10 som visar hur tåget träffade lastbilsekipaget. Foto: Gästrikre räddningstjänst.

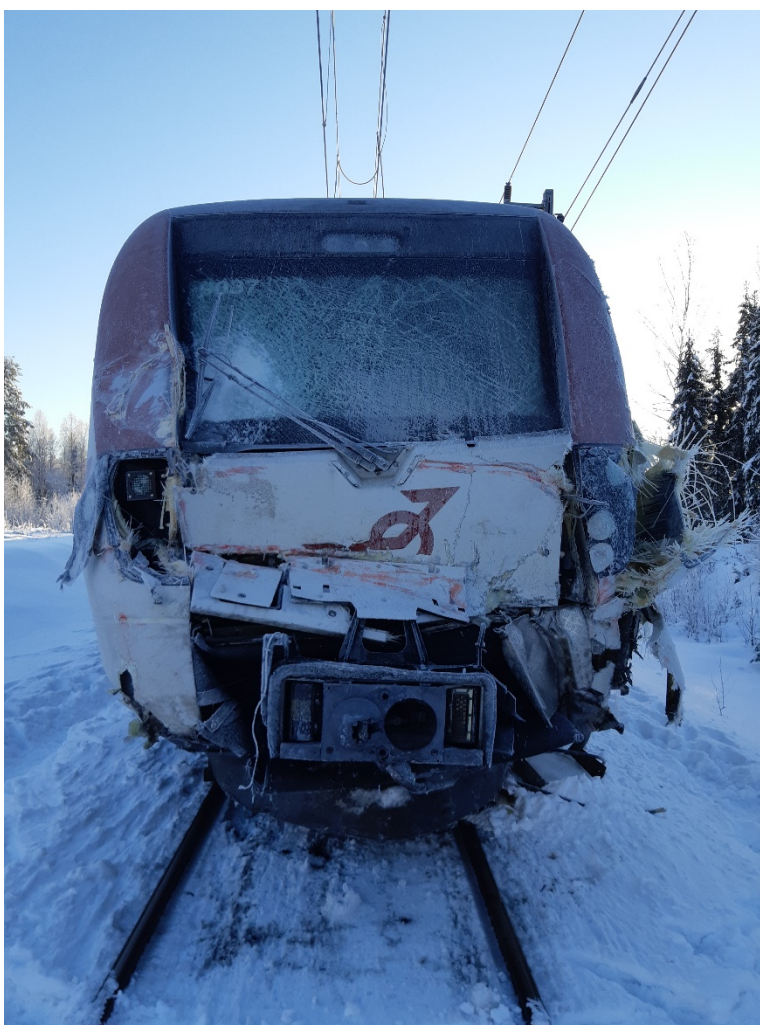
Figur 10 visar avtrycket som svanhalsen gjorde på tågets front.

Figur 10. I fronten på tåget syns färgavskrap från där den så kallade svanhalsen på trailern blivit träffad av tåget. Foto: SJ AB.

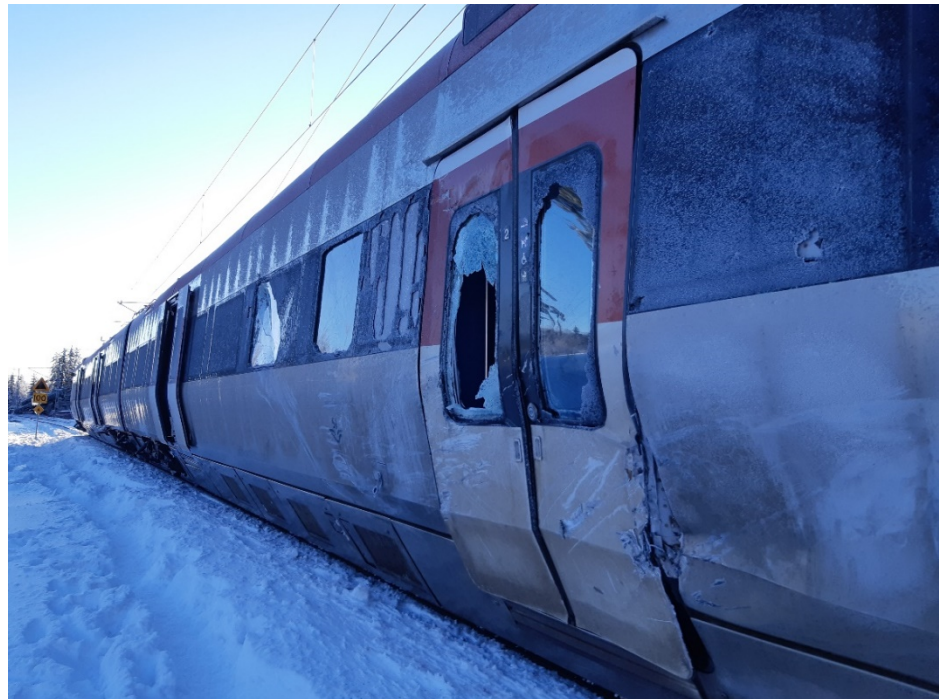
Det elektriska motorvagnståget som bestod av två parkopplade vagnar fick omfattande skador på den främre vagnsdelen (DMB-delen). Skadorna bestod av omfattande skador på tågets front, sidoväggar, tak och underrede. Ett flertal plåtar och balkar deformerades. Skador uppstod även på och i förarhytten och passagerarutrymmet. Dörrar blev sneda och gick i vissa fall inte att öppna. Elektrisk utrustning i fronten fick omfattande skador. Det uppstod även stora skador invändigt, med krossade fönster, sneda plåtar och luckor till olika utrymmen och några bord som lossnade från infästningarna.

Figur 11. Utvändiga skador på den främre delen av tåget. Foto: SJ AB.

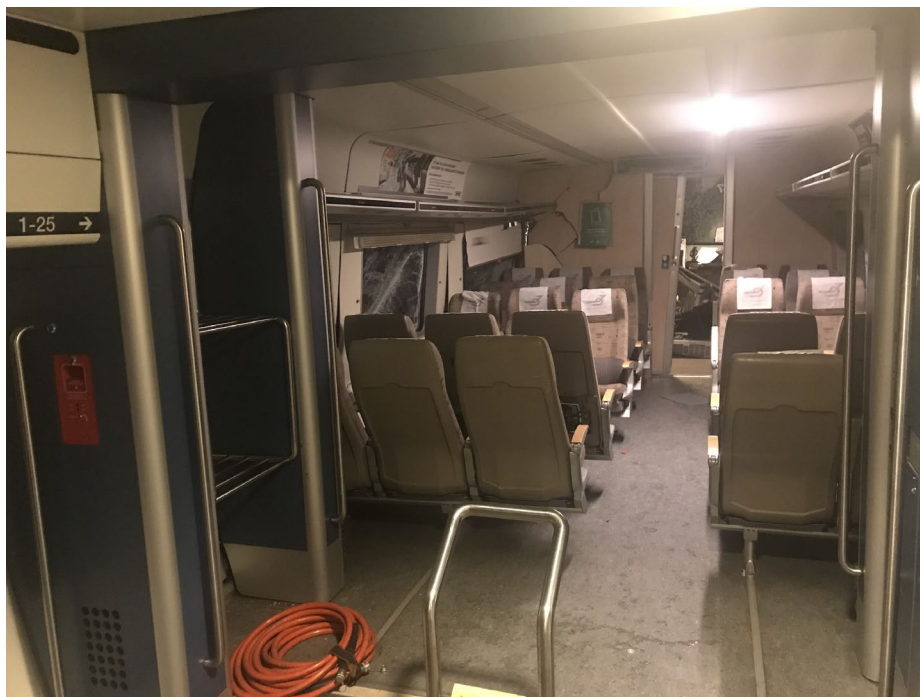
Figur 12. Invändiga skador i den främre vagnen. Foto: Gästrike räddningstjänst.

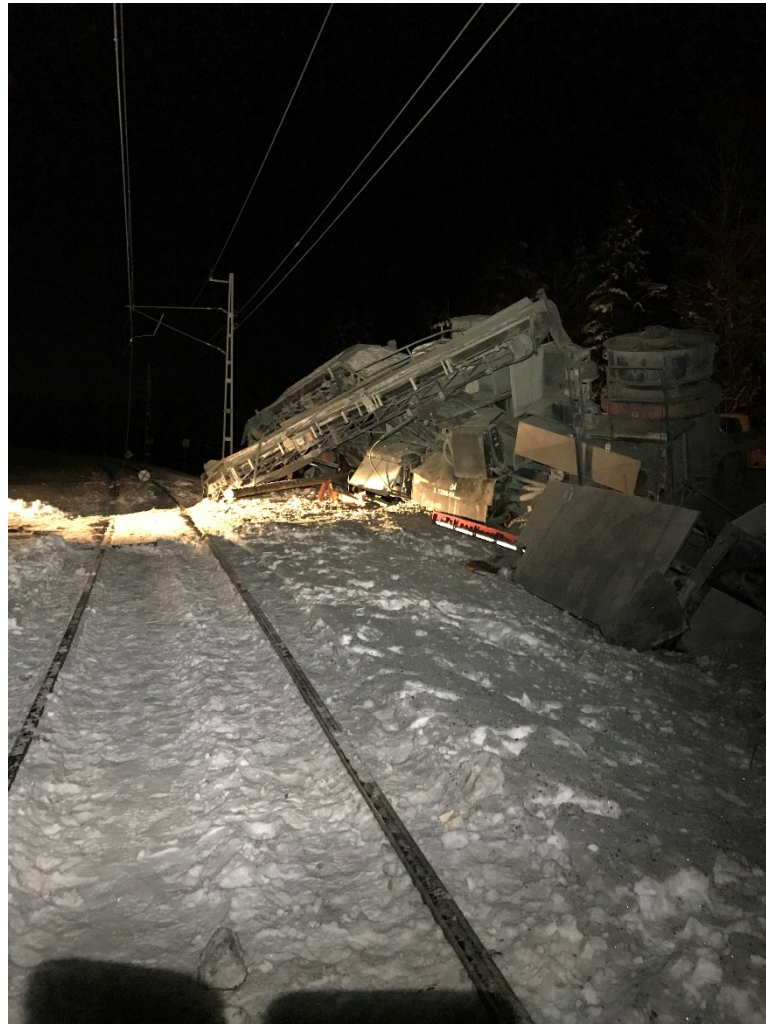
Figur 14: Olycksplatsansvarig för Trafikverket uppskattade snödjupet vid sidan av vägen vid plankorsningen till 40–45 centimeter i orörd mark samma kväll som olyckan. Foto: Olycksplatsansvarig från Infranord på uppdrag av Trafikverket.

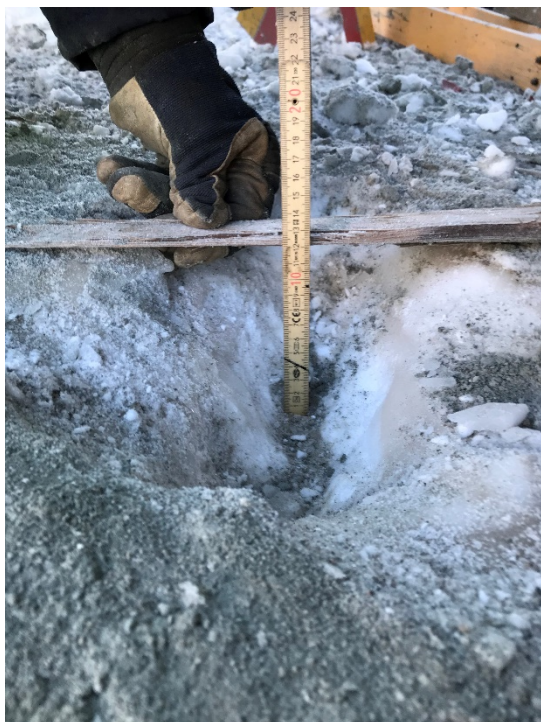
Olycksplatsansvarig för Trafikverket mätte också ett 12 centimeter tjockt lager is ovanpå grusvägen 3 meter från rälen närmast trailern (den vänstra rälen i riktning mot Hofors).

Figur 15. Isskorpa på 12 centimeter 3 meter från den rälen närmast trailern. Foto: Olycksplatsansvarig från Infranord på uppdrag av Trafikverket.

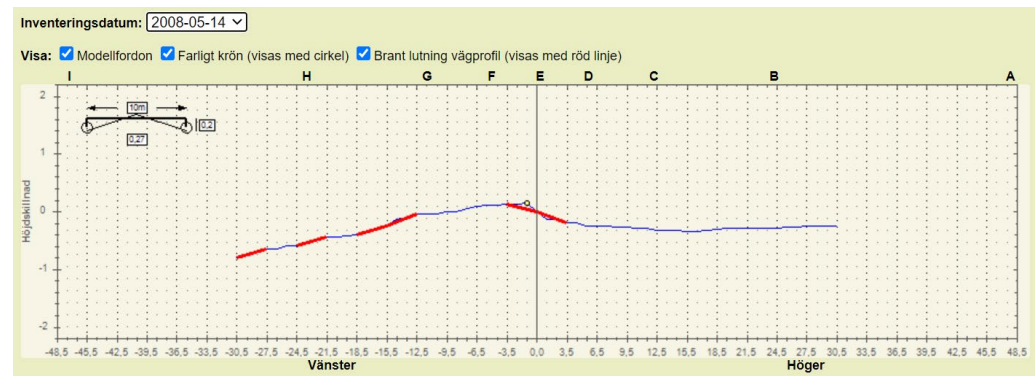
Figur 19. Utdrag från plk-webb med de uppgifter som fanns tillgängliga före olyckan. På Y-axeln visas höjdskillnad i meter med 0,2 meters intervaller och på X-axeln visas skillnad i markplanet i meter, med intervall på 1 meter. Källa: Trafikverket.

Plankorsningen var och är fortfarande kategoriserad med benämningen farligt vägkrön vilket innebär att det fanns och fortfarande finns en risk att fordon med låg markfrigång fastnar.

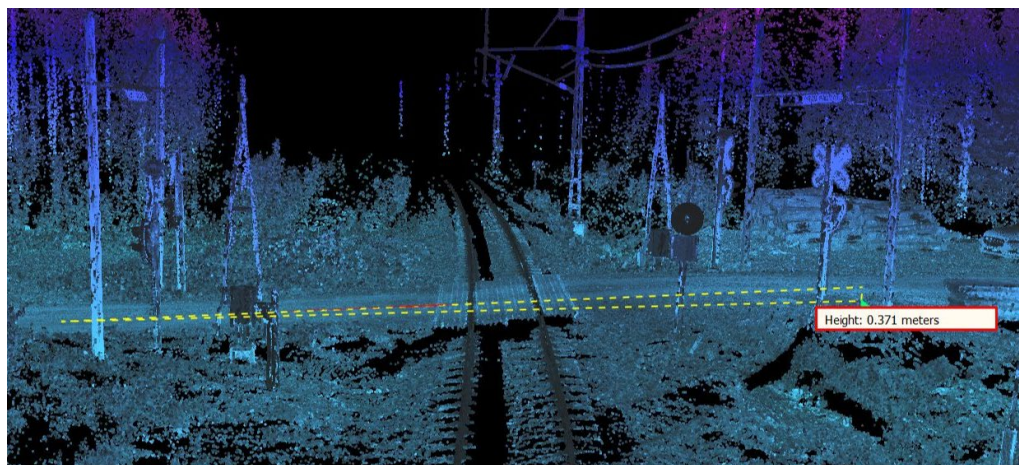
10 meter från spårmitt på respektive sida av spåret, var ungefär 37 centimeter (se figur 20).

Figur 20. Laserskannad modell av plankorsningen. Lastbilen färdades från höger till vänster i bild.

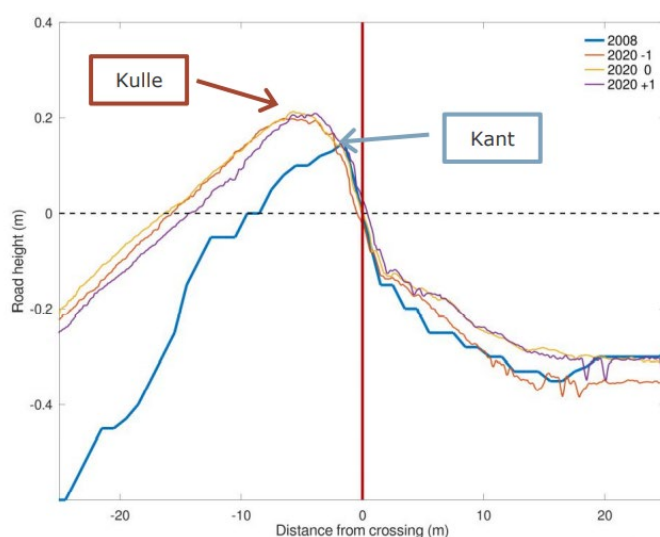
En jämförelse av mätningarna visar en avsevärd skillnad i vägens profil (se figur 21). Vägen har mellan mätningarna tillförts en hel del massor som i viss mån har jämnat ut det tidigare krönet strax söder om plankorsningen. Den vertikala profilen i plankorsningen är fortfarande sådan att kategoriseringen farligt vägkrön finns kvar.

Figur 21. Jämförelse förenklad mätning från 2008 och med 3D-laserskanning från 2020. Urval för skanning 2020 gjordes för tre sidolägen, -1, 0, +1 meter relativt vägbanans centrum. Källa: 3D-analys av fordons växelverkan med väg

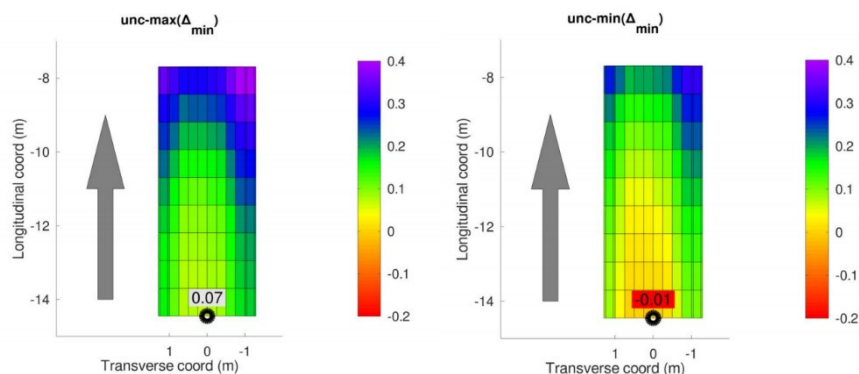
Det huvudsakliga resultatet gällande det representativa läget (mellanläget) för trailerns markfrigång vid vinterväglag visar i den tredimensionella analysen att det inte med säkerhet går att säga huruvida det gick att passera plankorsningen eller inte (se figur 24). I figuren presenteras osäkerhetsintervallet för analysen.

Figur 24. Lägsta markfrigång för hela överfarten, mellanläge vintertid för vägprofil 2020. Positiva siffror betyder att den delen av lådan som hade minst markfrigång gick fri med så många meter. Negativa siffror visar motsvarande men att det sker ett islag och med vilken marginal. Om siffrorna i båda graferna är antingen positiva eller negativa erhålls ett verifierat resultat att ekipaget antingen fastnar eller går fritt under de förhållanden som modellerats. Källa: 3D-analys av fordons växelverkan med väg.

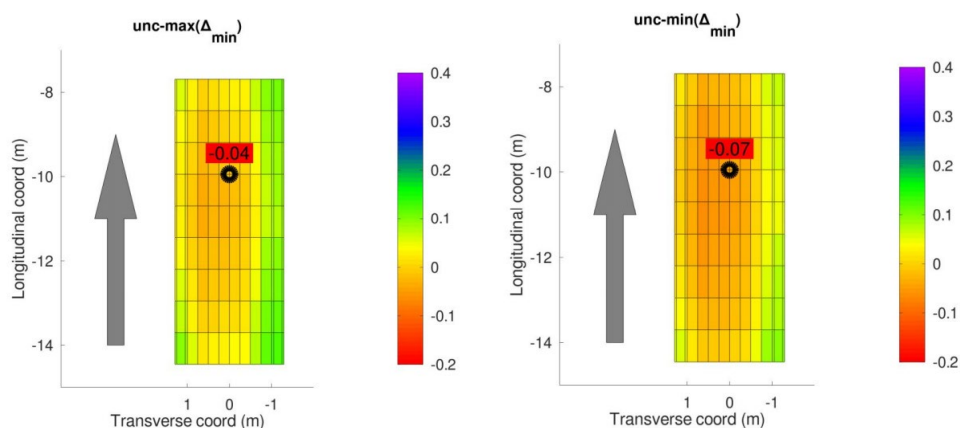
Av den tredimensionella analysen framgår det också att vägens profil 2020 vid sommarväglag innebär att det aktuella ekipaget konfigurerat i normalläge sannolikt kommer att fastna i plankorsningen (se figur 25). Denna analys är samstämmig med förarens uppfattning om att ekipaget måste höjas även sommartid eftersom det annars finns en risk att man fastnar i plankorsningen.

Figur 25. Lägsta markfrigång för hela överfarten, normalläge sommartid för vägprofil 2020. Figuren utläses på samma sätt som figuren ovan. Källa: 3D-analys av fordons växelverkan med väg.

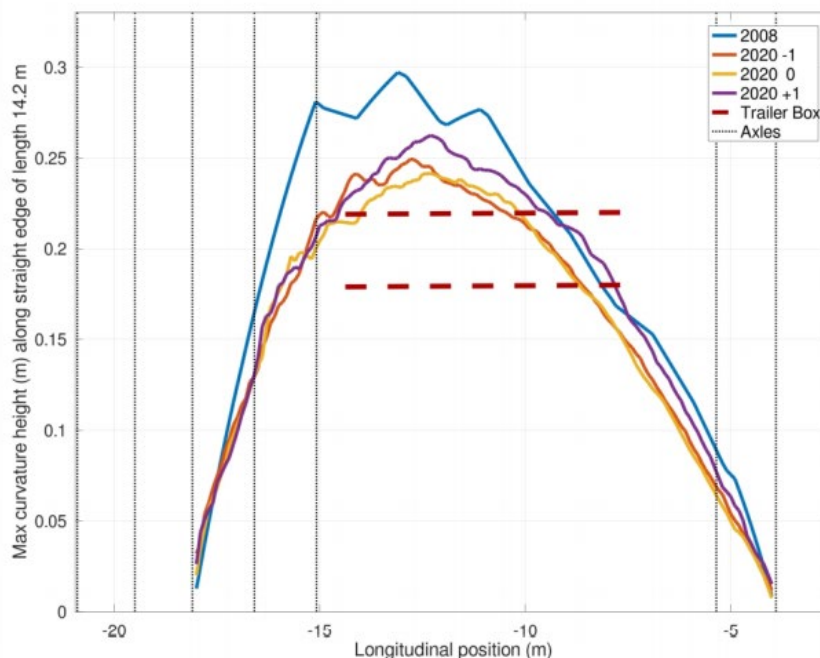
En förenkling av frigångshöjden kan exemplifieras genom att presentera normalläget för ekipaget för vägprofilerna i graf. I sin rapport avråder Ramböll Sverige AB bestämt från att använda denna förenklade metod för att bedöma risk före resa och metoden ska endast användas för analys i efterhand. Resultatet av analysen med den förenklade metoden visar tydligt att det saknas frigångshöjd med flera centimeters marginal (se figur 26), eftersom osäkerhetsintervallet för trailergolvet (de två streckade röda linjerna) befinner sig nedanför profilernas ”uppskick”.

Figur 26. Förenklad beräkning av minsta markfrigång för sommarväg för det aktuella fordonsekipaget. Källa: 3D-analys av fordons växelverkan med väg.
