Bundesanstalt für Verkehr Unfalluntersuchung Fachbereich Schiene

Untersuchungsbericht

Geschäftszahl:	BMVIT-795-004/II/VSB/2005
Vorfall:	Entgleisung Zug 7079
Ort des Vorfalles:	Österreichische Bundesbahnen, Strecke 155 Bahnhof Scheibbs
Datum des Vorfalles:	8. Jänner 2006

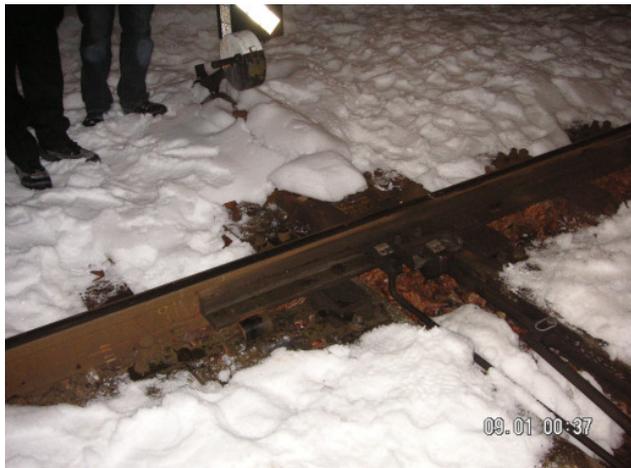
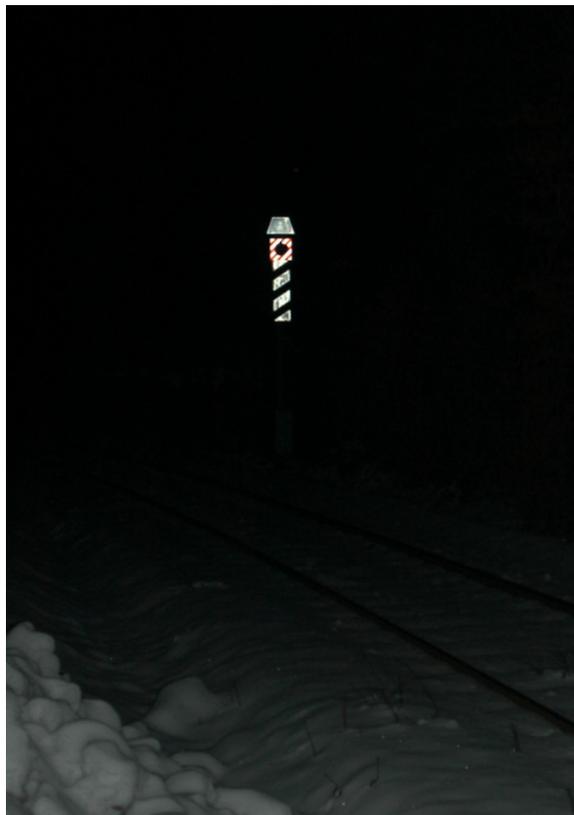
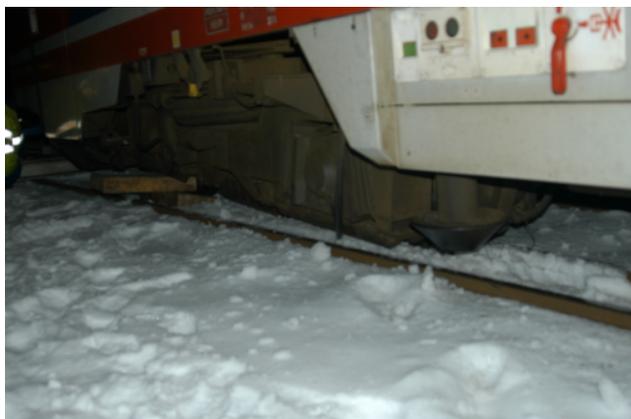
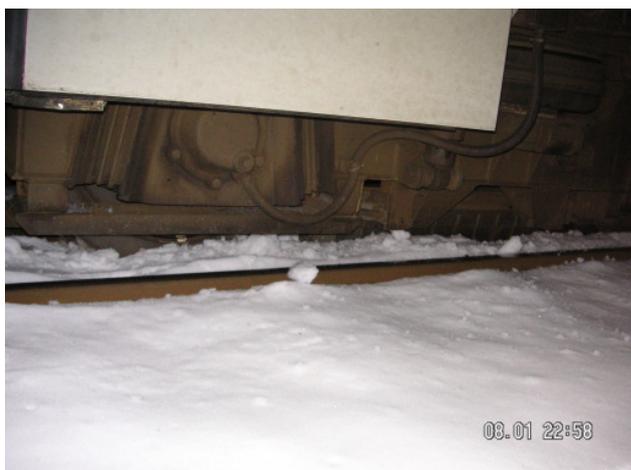
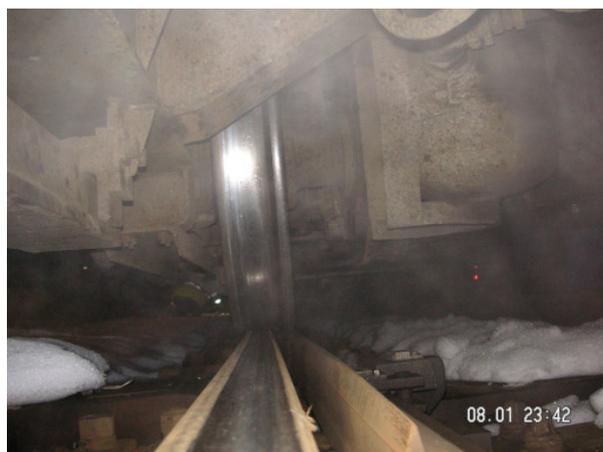
Beilage 1: Bilddokumentation

Beim Befahren der Weiche entgleiste der Twg mit dem vorlaufenden Drehgestell zur Gänze in Fahrtrichtung nach links um ca. 20 cm und kam ca. 10 m nach der Weichenspitze zum Stillstand.

- Bei der Untersuchung vor Ort wurde festgestellt, dass zwischen der vermeintlich anliegenden Zungenschiene und der Backschiene ein Holzstück eingeklemmt war. Obwohl augenscheinlich ein gutes Anliegen der Zungen- an die Backenschiene gegeben war (Feststellung durch einen sicherungstechnischen Mitarbeiter, siehe auch Bilddokumentation), hatte die Weiche keine Endlage erreicht.

Die Bestimmungen des § 14 Abs. 2 der ÖBB DV V 5, Zugleitbetrieb, wurden nicht im erforderlichem Umfang eingehalten (kein Anhalten vor der ersten Rückfallweiche, Befahren der Rückfallweiche in Schrittgeschwindigkeit).

- Überprüfung der Bestimmungen des § 14 Abs. 2 der ÖBB DV V 5, Zugleitbetrieb, im Hinblick auf Anwendbarkeit in der Praxis, wobei insbesondere darauf einzugehen wäre, wie die augenscheinliche Prüfung des guten Anliegens der Zungen- an die Backenschiene durch den Tzfz durchzuführen ist (Art und Umfang der Prüfung, Standort für die Prüfung).
- Erstellung einer Checkliste mit den notwendigen Parametern für die Prüfung, welche dem Tzfz mit den erforderlichen Unterlagen für die Fahrt auszufolgen ist.
