### Untersuchungsbericht

<b>Geschäftszahl:</b>	BMVIT-795.035/ II/BAV/UUB/SCH/2006
<b>Vorfall:</b>	Entgleisung Zug 68146
<b>Ort des Vorfalls:</b>	Österreichische Bundesbahnen, Strecke 11601 zwischen Bf Süßenbrunn und Bf Stadlau
<b>Datum des Vorfalls:</b>	31. August 2006

### Entgleisung Z 68146 zwischen Bf Süßenbrunn und Bf Stadlau

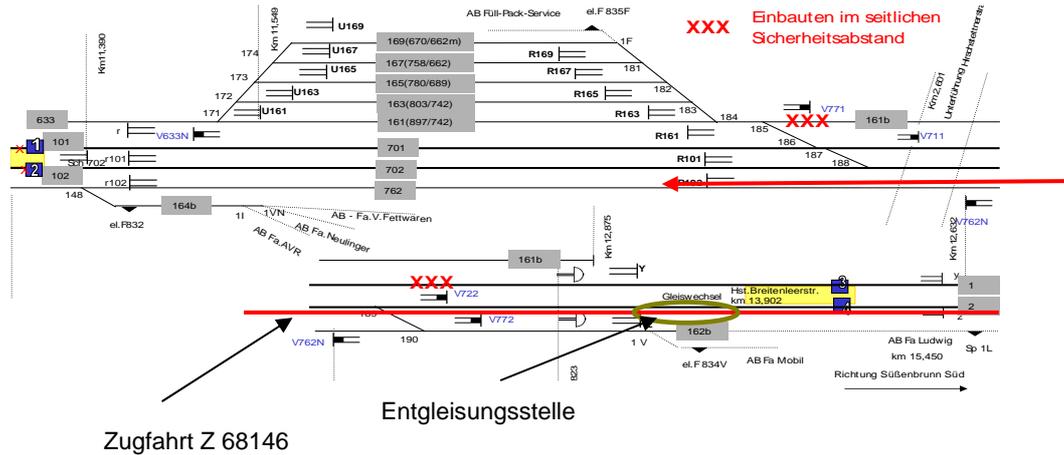
Z 68146 fuhr signalmäßig tauglich vom Streckengleis 2 nach Bf Gl 2 des Bf Stadlau mit einer Geschwindigkeit von ca. 90 km/h. Dabei entgleiste im km 13,015, in Fahrtrichtung vor dem Einfahrsignal des Bf Stadlau, der leere 8. Wagen mit der Wagennummer 2181 2471 160-5 in Fahrtrichtung nach links und wurde im entgleisten Zustand weiter gezogen, da die Entgleisung vorerst vom Tzfz nicht bemerkt wurde. Beim Herzstück der Weiche 189 überstieg der entgleiste Wagen die Schienenstränge und wechselte dabei auf die, in Fahrtrichtung, rechte Seite. Es kam zur Überpufferung mit dem nachlaufenden 9. Wagen, Wagennummer 3380 7966 444-1, wobei der nicht verwendete Luftabsperrohahn (Gabelleitung) des 9. Wagens abgerissen wurde.

Bei dem entgleisten 8. Wagen handelt es sich um einen leeren zweiachsigen gedeckten Wagen der Sonderbauart mit der Gattungsbezeichnung Hbbills, einem Eigengewicht von 16,7 t und einer Lauffähigkeit von 120 km/h.

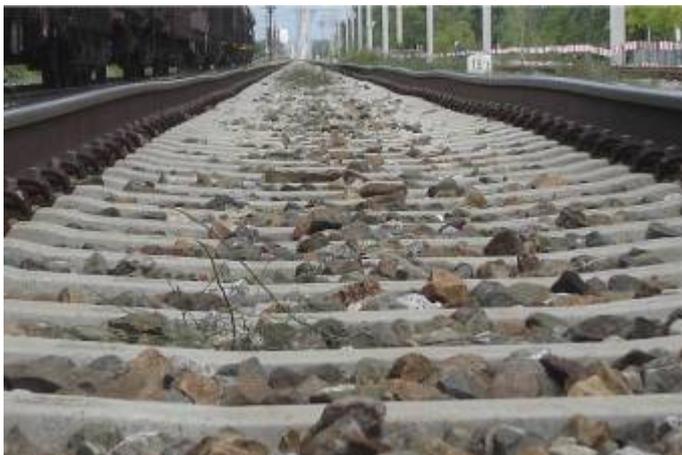
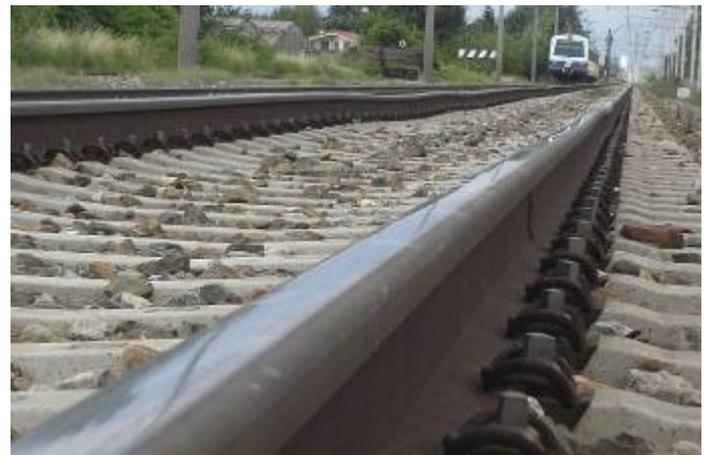
Am Fahrweg wurde augenscheinlich auf eine Länge von ca. 60 m unterschiedliche Pfeilhöhen (Längshöhenfehler) auf Gleis 2 festgestellt.

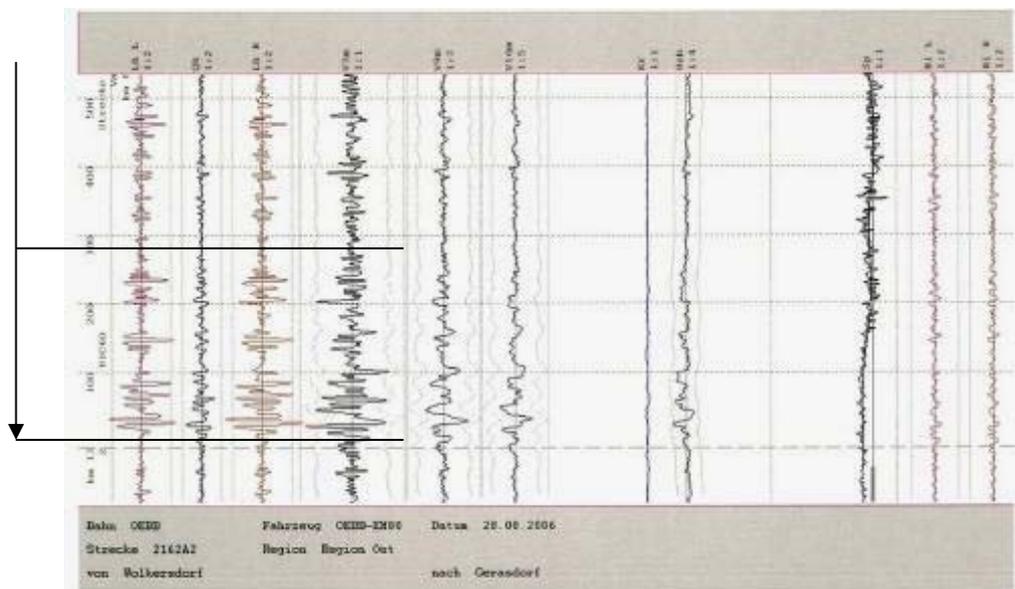
Gleismessschrieb vom 28.08.2006

Bei km 13,033 zeigt der Gleisgeometermessschrieb eine Überschreitung der Eingriffsschwelle für die Längshöhe, sowie eine Überschreitung der Eingriffsschwelle der Verwindung (mean to peak) auf Basis 3m jeweils knapp unter der Grenze der jeweiligen Soforteingriffsschwelle.

Bereich mit  
unterschiedlicher  
Längshöhe

Der Zustand des Oberbaus wird als unfallkausal eingestuft. Durch die Überschreitung der Eingriffsschwelle für die Längshöhe, sowie die Überschreitung der Eingriffsschwelle der Verwindung ergaben sich die unterschiedlichen Pfeilhöhen mit den daraus resultierenden Überhöhungen und Untertiefen. Durch diese kam es in Verbindung mit dem Achsdruck des Fahrzeuges von 8,35 t zum Aufschaukeln und in weiterer Folge zur Entgleisung des Wagens 2181 2471 160-5.
