## **RAUDTEELIIKLUSÕNNETUSE UURIMISARUANNE**

Raudteeõnnetus „Raudteede ohutuse direktiivi” 2004/49/EÜ jaotuse järgi:  
õnnetusjuhtum – kategooria: raudteeületuskoha õnnetusjuhtum

Raudteeõnnetuse koht ja kuupäev: Suigu raudteeülesõidukoht (Pärnumaal) 03. juunil  
2008.a.

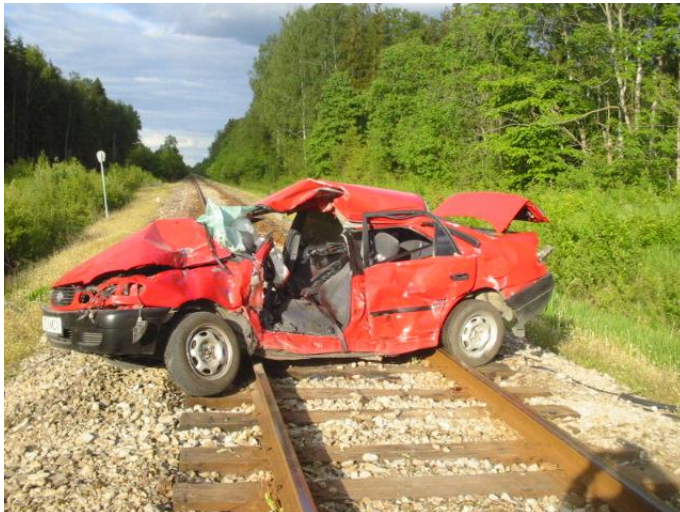
Sõiduauto Toyota Corolla õnnetusjärgselt

Sõiduauto Toyota Corolla 712 MCV purunes täielikult ja muutus kasutuskõlbmatuks. Auto juhikoolne vasak külg oli täielikult deformeerunud, juhikoolne uks puudus.

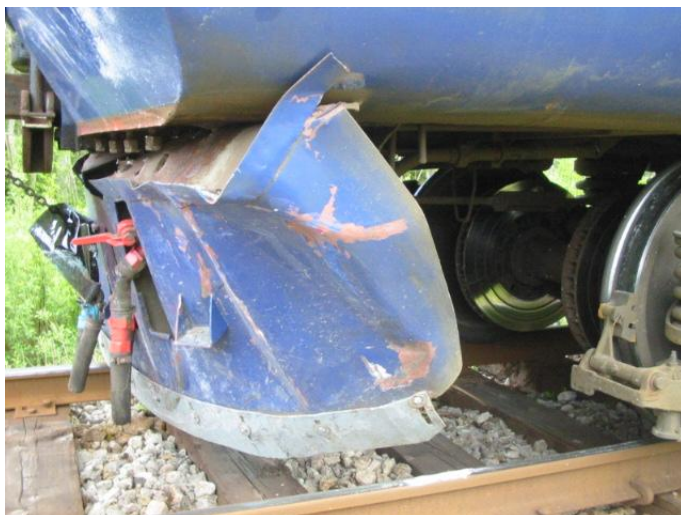
Juhtvaguni  
vigastus

lumeraua

Diislrongi DR1BJ-3718 juhtvagunil DR1BJ-2714 tuvastati purunenud toite- ja pidurimagistraali toru, otsavoolikud, kinnituskohtadest oli lahti rebitud lumeraud, mis oli saanud vigastada. Kere vasakpoolne esiosa välisserv omas 1,5m<sup>2</sup> ulatuses värvikahjustusi, vigastatud oli AVS-koodide vastuvõtu pooli tala ning purunenud oli puhvrilatern. Remondikulud kokku moodustavad 183196 krooni.
