# ***Untersuchungsbericht***

***Entgleisung***

***des TEC 40013***

***zwischen Elmshorn und Tornesch***

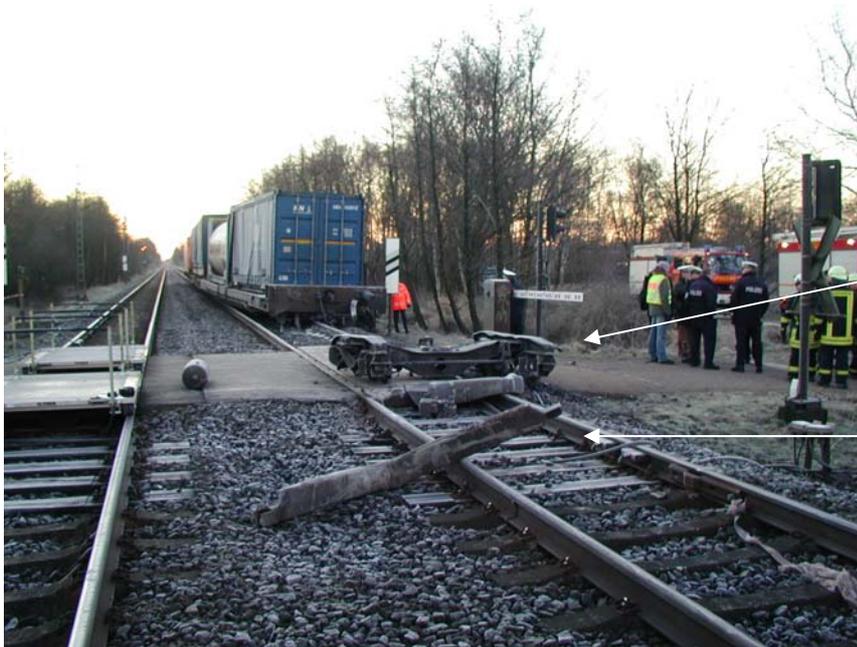
Auf dem Taschenwagen befanden sich vier Ladeeinheiten, zuvorderst zwei Wechselbehälter anschließend ein Tankcontainer und an vierter Stelle ein 7,45 m langer Container (Containernummer KNFU 745001-0), der aus den Aufsetzapfen herausgesprungen und noch nach vorne gerutscht war. Im hinteren Bereich des Taschenwagens war unterhalb des genannten Containers eine Quertraverse des Wagens abgebrochen.

herausgerissener Drehgestell-  
rahmen

Quertraverse des Taschenwa-  
gens

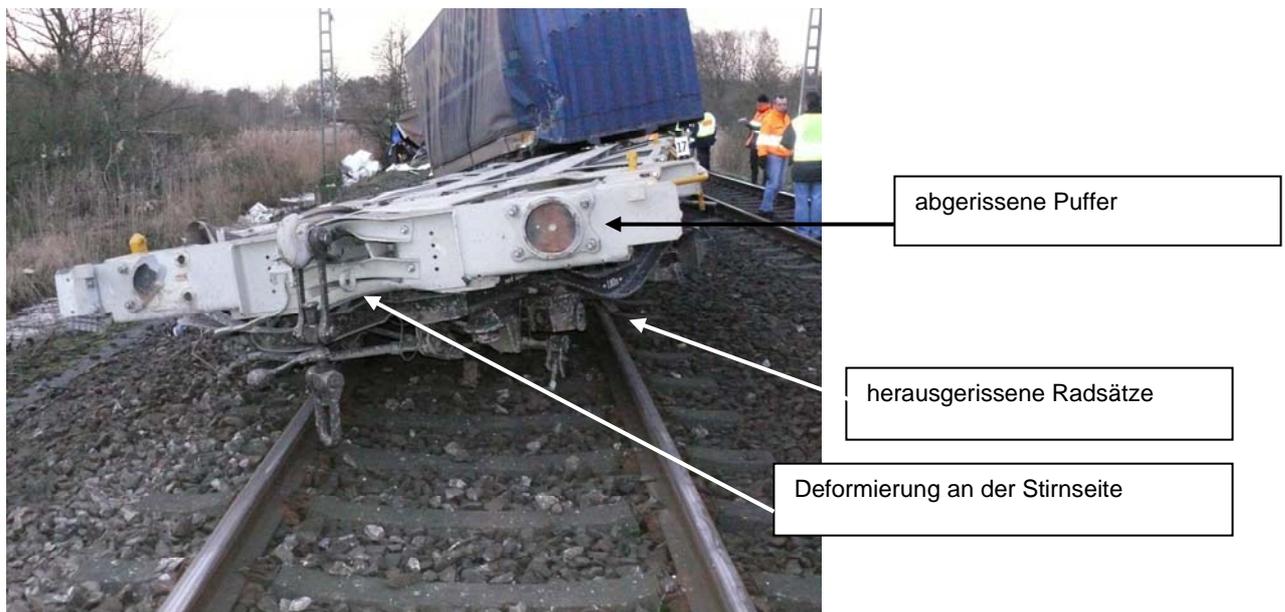
Am zweiten Wagen waren am vorderen Kopfstück beide Puffer abgerissen; alle vier Radsätze waren aus den Drehgestellrahmen herausgerissen, so dass der Wagen nur auf den beiden Drehgestellrahmen lag. Das Wagenuntergestell war an der Stirnseite unterhalb der Zughakenführung stark deformiert.

Abbildung 4: Vorderansicht des zweiten Wagens

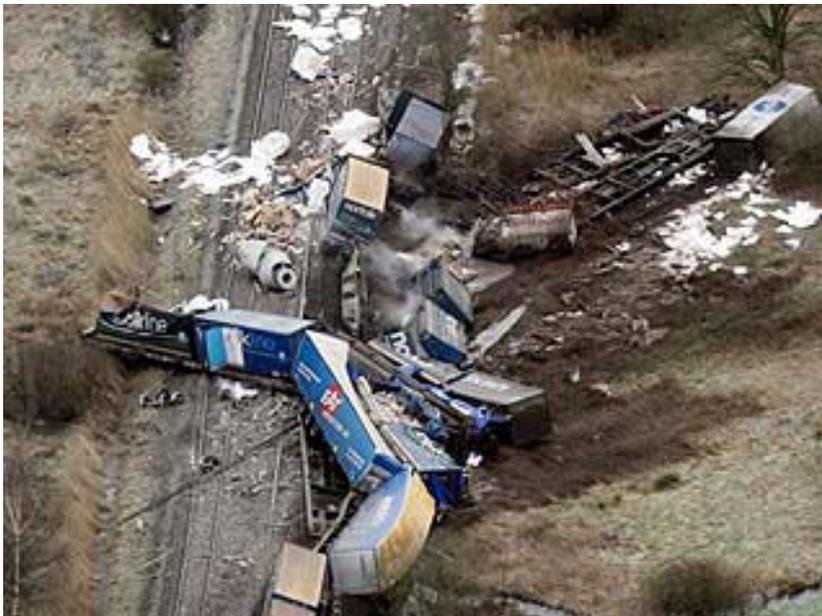
Der 3. bis 11. Wagen waren vollständig entgleist, umgestürzt bzw. ineinander verkeilt. Beim 12. Wagen, Wagennummer 3387 4908 359-2, waren von den vier Drehgestellen die Radsätze des vordersten Drehgestells entgleist. Der 13. Wagen, Wagennummer 3387 4908 362-6, war nicht entgleist.

Abbildung 5: Luftbild von der Unfallstelle

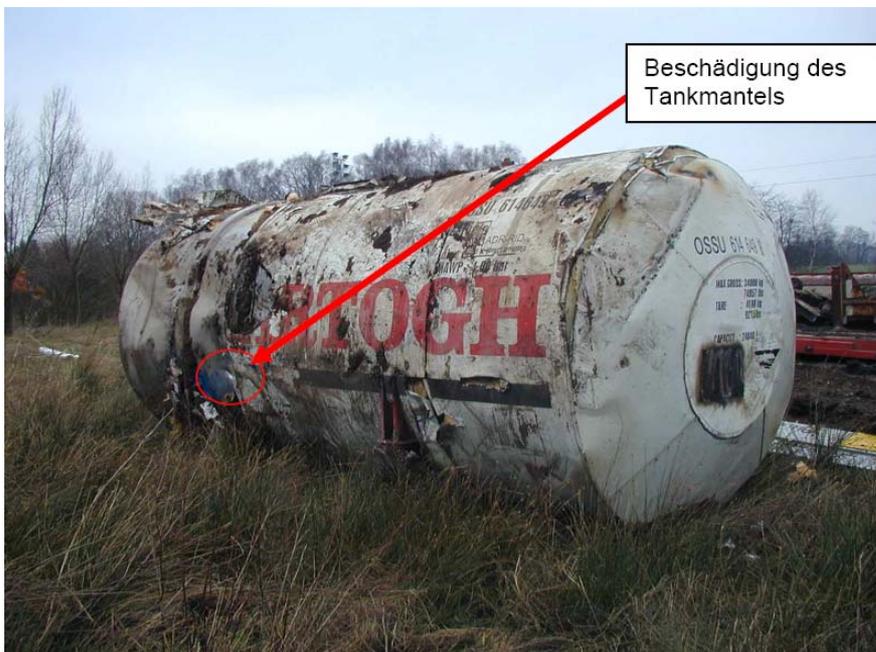
Der auf dem 4. Wagen, Wagennummer 3385 4575 500-5, verladene Tankcontainer, Containernummer OSSU 614 649-8, stürzte bei der Entgleisung neben den Bahndamm und schlug hierbei leck. In dem Tankcontainer befanden sich 27 t Chloressigsäure, hierbei handelte es sich um Gefahrgut der Klasse 6.1 mit der UN-Nummer 1750. Bedingt durch die Leckage wurden 22000 Liter des Gutes freigesetzt und drangen in das umliegende Erdreich. Ein Loch im Tankmantel hat zu dem Ladegutaustritt geführt. Was letztlich den Tankmantel durchstoßen hat, konnte nicht mehr festgestellt werden.

Abbildung 6: Beschädigung des Tankmantels

Die gefahrguttragenden Ladeeinheiten waren nicht ursächlich für die Entgleisung. Der Durchstoß des Tankmantels und der darauf folgende Austritt von Gefahrgut ist Folge des Ereignisses.

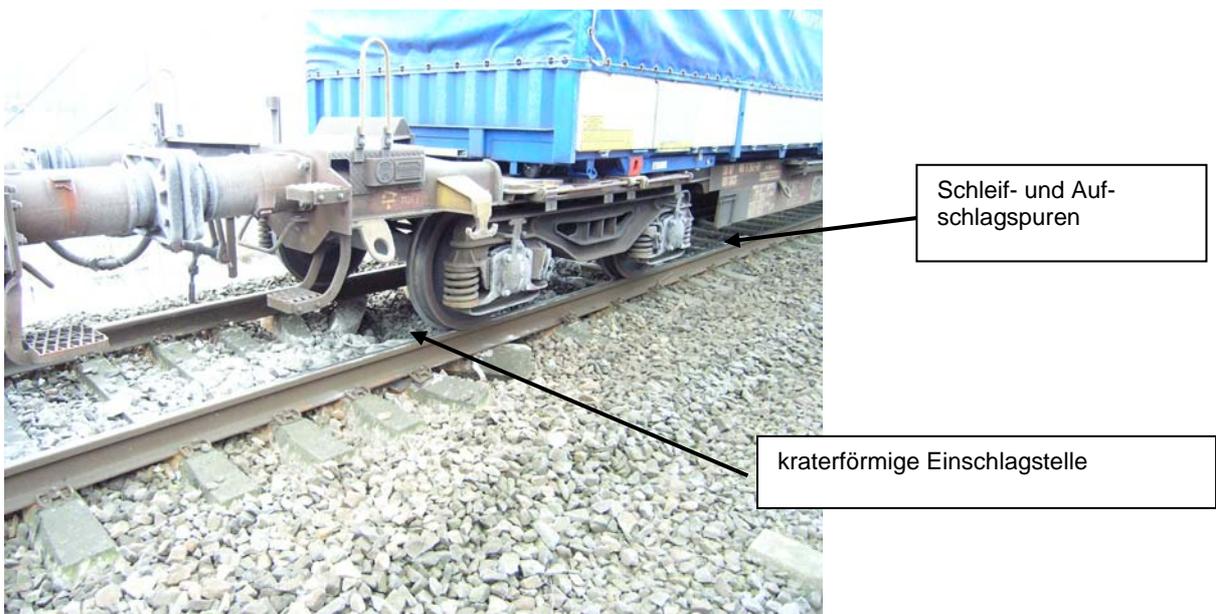
Auf den Schwellen unterhalb des 13. Wagens waren an mehreren Stellen deutliche Aufschlagspuren und Schleifspuren erkennbar; im unmittelbaren Anschluss daran befand sich eine kraterförmige Einschlagstelle mit mittig zerschlagenen Schwellen.

Abbildung 7: erste Unfallspuren im Bereich des 13. Wagens

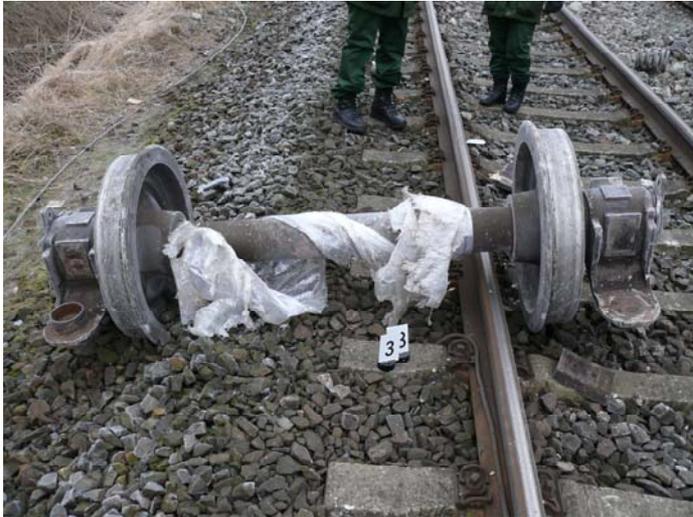
boden zugeordnet werden konnten. Auch die Radsatzwelle des in km 25,17 aufgefundenen Radsatzes, der aus dem vierten Drehgestell des ersten Wagens herausgerissen wurde, war mit der bei dem Coil verwendeten Verpackungsfolie umwickelt.

Abbildung 8: Radsatz aus dem Wagen 8385 4933116-6 (erster Wagen)

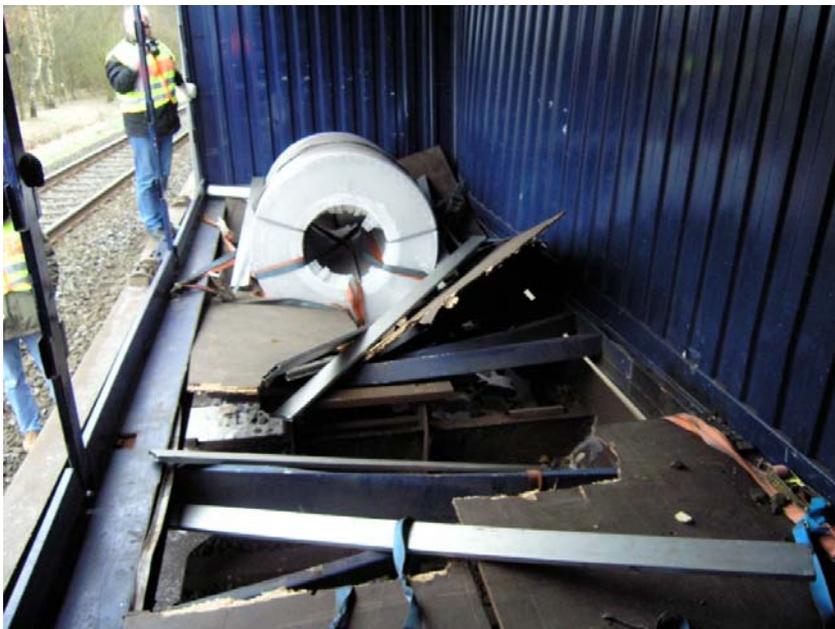
Beim Öffnen des Containers wurde ein im hinteren Bereich völlig zerstörter Containerboden vorgefunden, auf dem Querspiegel der Seitenwand und Gurtreste von Zurrgurten lagen. Hierbei handelte es sich um die gleichen Gurte, die auch im Bereich der Einschlagstellen des 12. und 13. Wagens gefunden wurden. Im vorderen Bereich lag ein verpacktes Stahlcoil, das im Containerboden eingebrochen war. Auf diesem Coil befand sich ein Aufkleber mit der Gewichtsangabe 11650 kg.

Abbildung 9: Innenansicht des geöffneten Containers

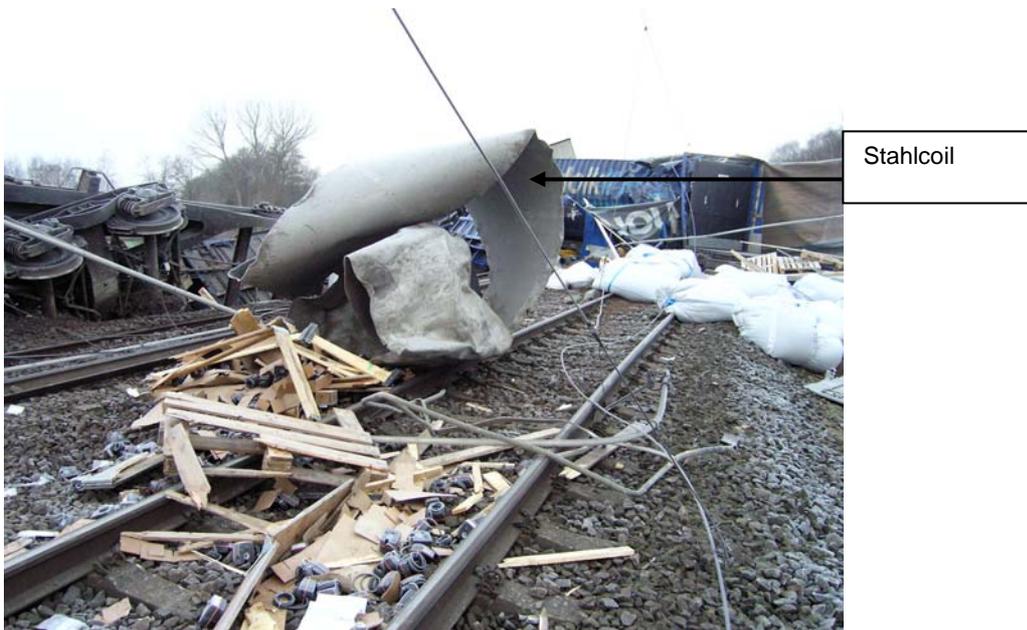
Das andere zu der Sendung gehörende Stahlcoil lag in km 25,1 und hatte sich teilweise abgerollt.

Abbildung 10: abgerolltes Stahlcoil

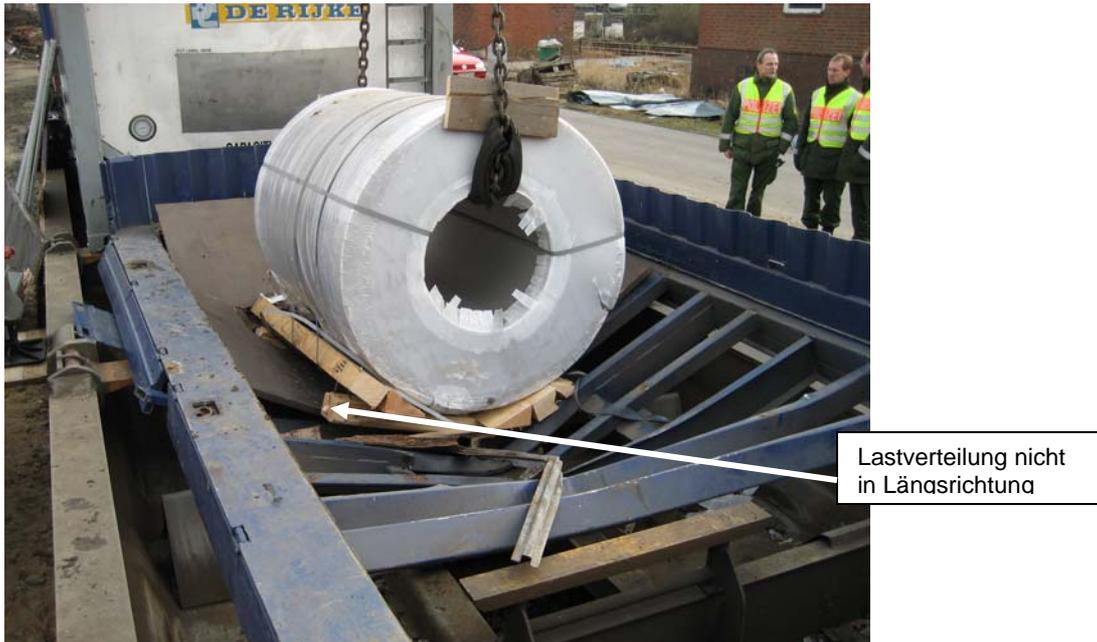
Abbildung 12: Coil mit Unterkonstruktion im aufgeschnittenen Container

Aus dem Ladungsgewicht eines Coils mit 11,65 t und einer Ladungslänge von 1,50 m errechnet sich eine Streckenlast von 7,77 t/m. Die für Standardcontainer zulässige Streckenlast war deutlich überschritten.

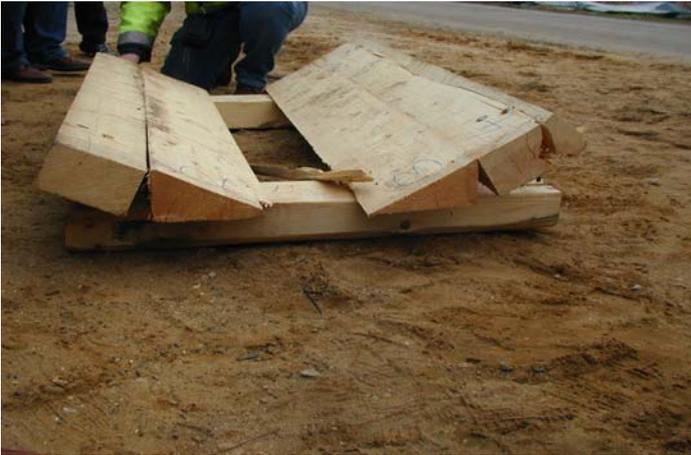
Abbildung 14: vorgefundene Unterbaukonstruktion eines der Stahlcoils

Die beiden untersten Balken der Unterkonstruktion im o. a. Fall hatten nur eine Länge von 0,92 m.
