ZUSAMMENPRALL ZUG 4338 MIT PKW

am 2. März 2012

**Österreichische Bundesbahnen
Strecke 22202 zwischen
Bf Rosenbach und Bf Ledenitzen
EK km 21,577**

Untersuchungsbericht

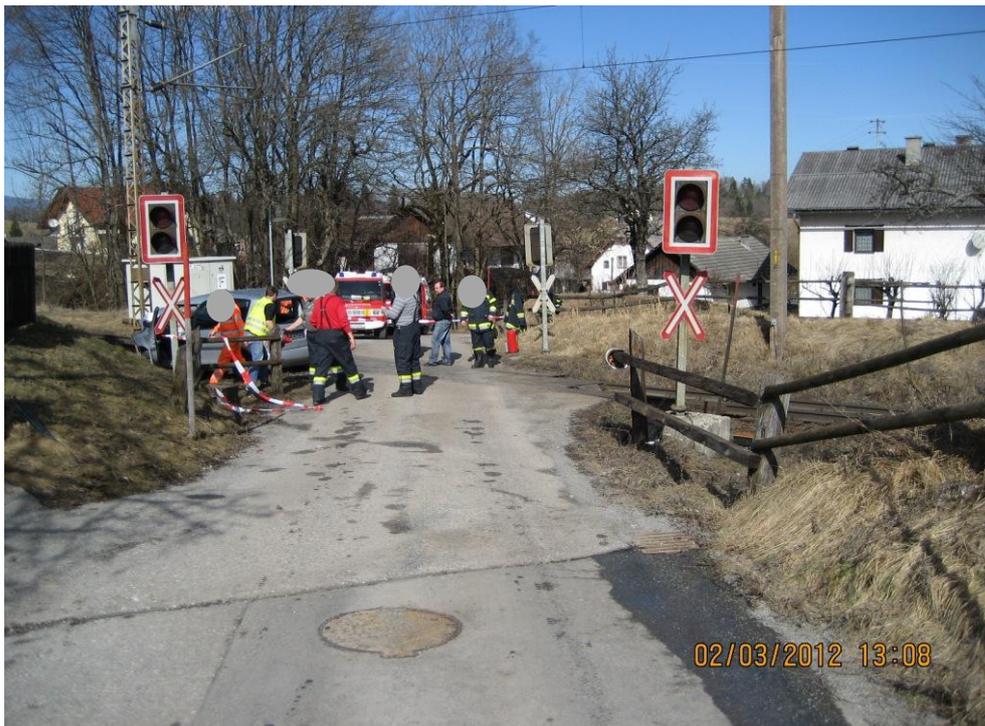
Der PKW näherte sich auf der Gemeindestraße aus südlicher Richtung kommend der ordnungsgemäß mit Lichtzeichen gesicherten EK im km 21,577 und versuchte diese trotz Rotlicht zu überqueren.

Abbildung 7 Ansicht der EK in Fahrrichtung des PKW - Quelle IM

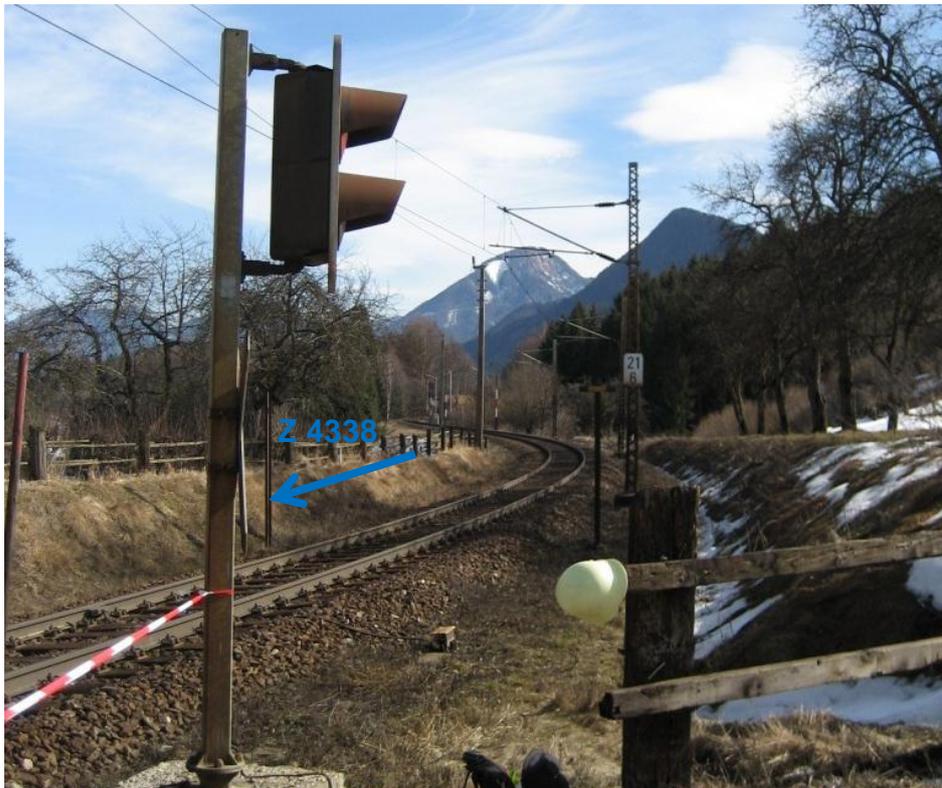
Beim Erkennen des PKW wurde von dem aus Rosenbach kommenden Z 4338 eine Schnellbremsung eingeleitet.

Abbildung 8 Annäherungsstrecke Z 4338 - Quelle IM

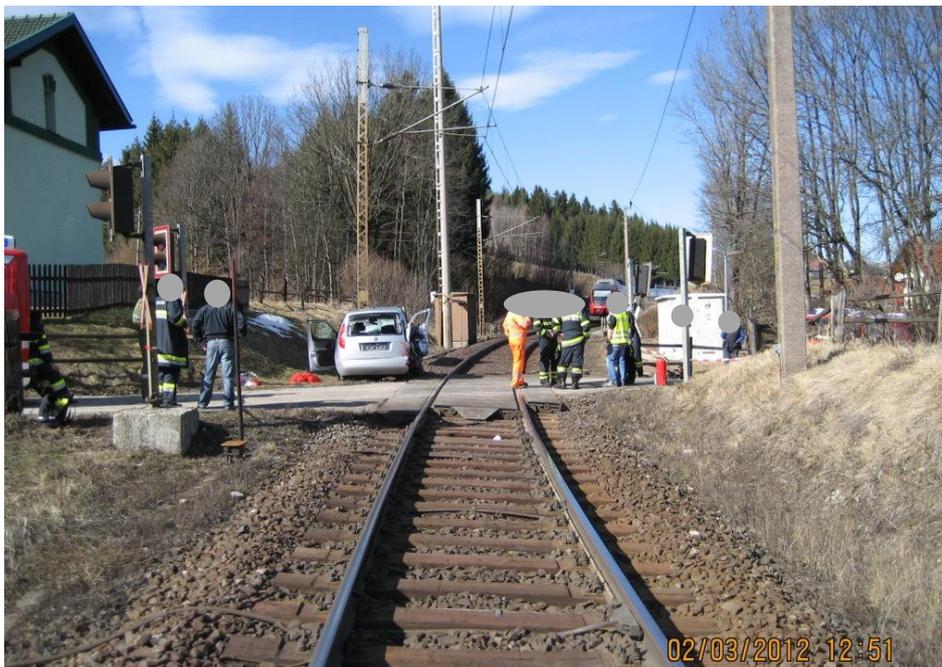
Der PKW wurde vom Tw seitlich frontal erfasst und in Fahrtrichtung von Z 4338 nach links gegen einen Mast der Oberleitung geschleudert.

Abbildung 9 Überblick Entgleisungsfolgen - Quelle IM

Beschädigung eines Mastes der Oberleitung.

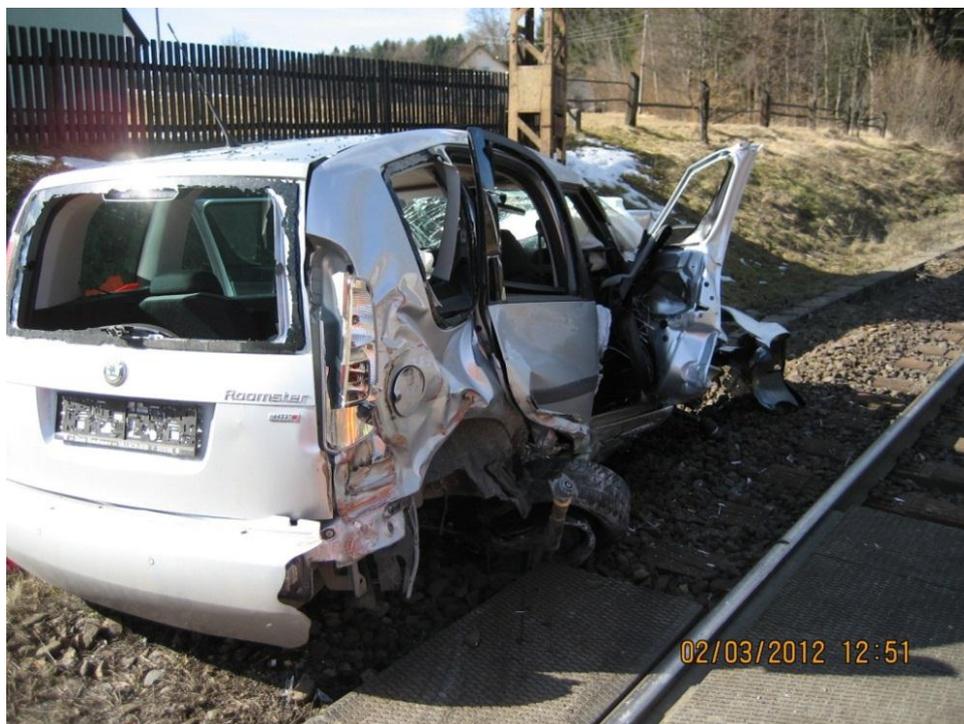
Abbildung 10 Zerstörter PKW - Quelle IM

PKW total zerstört.
Tw stark beschädigt.

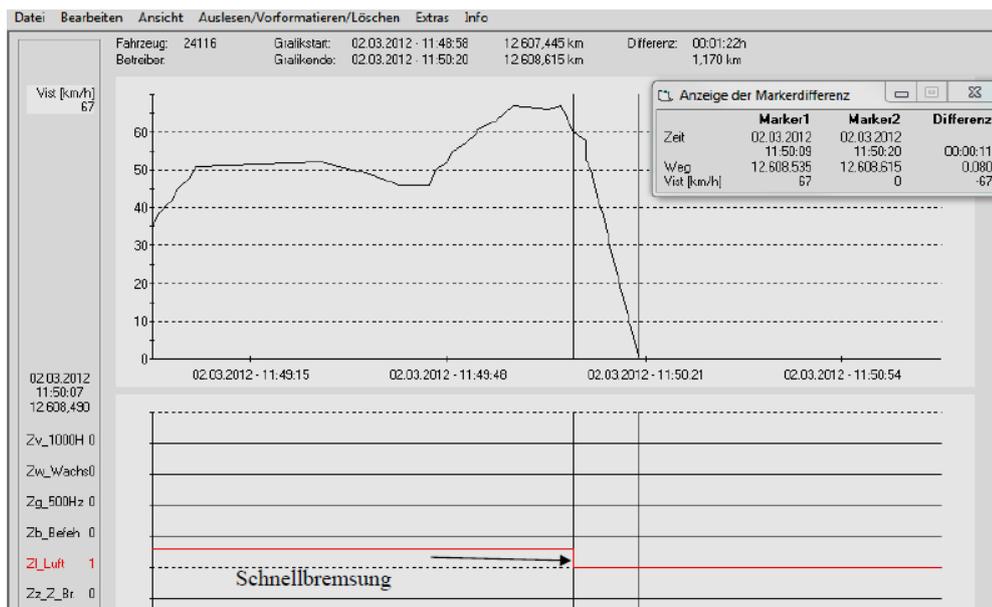
Abbildung 12 Zeitbezogene Auswertung Registriereinrichtung des Tw 4024 116-8

Bei einer Geschwindigkeit von ca. 67 km/h wurde eine Schnellbremsung eingeleitet. Die zulässige Geschwindigkeit wurde von Z 4338 eingehalten.
