Untersuchungsbericht

Aktenzeichen: 60uu2017-02/002-3323

Gefährliches Ereignis im Eisenbahnbetrieb

Ereignisart:	Unzulässige Einfahrt in einen besetz. Gleisabsch.
Datum:	01.02.2017
Zeit:	22:54 Uhr
Bahnhof:	Gruiten
Gleis:	507
Kilometer:	104,2

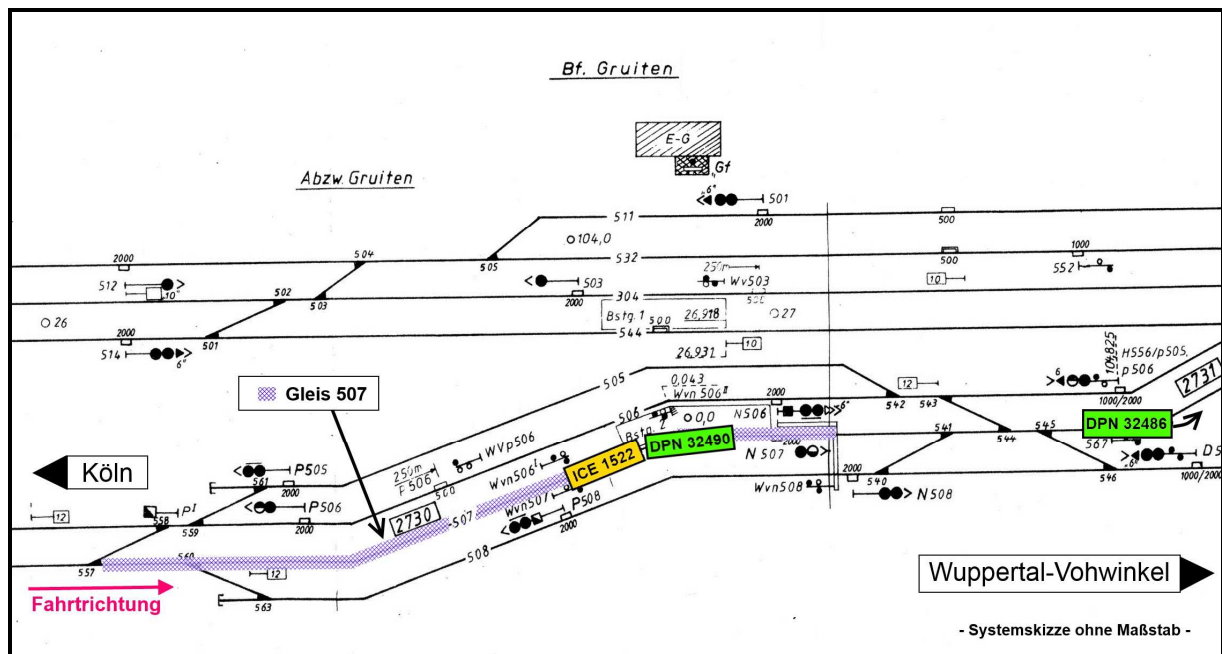
Abb. 1: Lageplan

Gleis 507 durch Rotausleuchtung als besetzt angezeigt. Der Bedienplatz des für Gruitzen zuständigen FdI ist im Nachbarbahnhof Wuppertal-Vohwinkel auf Stw Vpf eingerichtet. Nachdem der FdI den an seinem Stw vorbeifahrenden DPN 32486 mit Zugschlusssignal beobachtet hatte, stellte er fest, dass die Rotausleuchtung für Gleis 507 auf seiner Stelltafel nach wie vor vorhanden war. Aus diesem Grund deutete er die nach wie vor vorhandene Rotausleuchtung als Störung und stellte mittels Bedienung der AzGrT die Grundstellung der Gleisfreimeldeeinrichtung her. Anschließend stellte er die Fahrstraße für den wartenden ICE 1522 ein und brachte das Esig B517 in die Fahrtstellung. Der Tf des ICE nahm daraufhin die Fahrt wieder auf und beschleunigte seinen Zug. Nach Durchfahren eines Rechtsbogens erkannte er das Zugschlusssignal des nach wie vor in Gleis 507 stehenden DPN 32490 und leitete bei einer Geschwindigkeit von ca. 78 km/h eine Schnellbremsung ein. Der ICE kam etwa 15 m vor dem Zugschluss des DPN 32490 zum Stillstand.

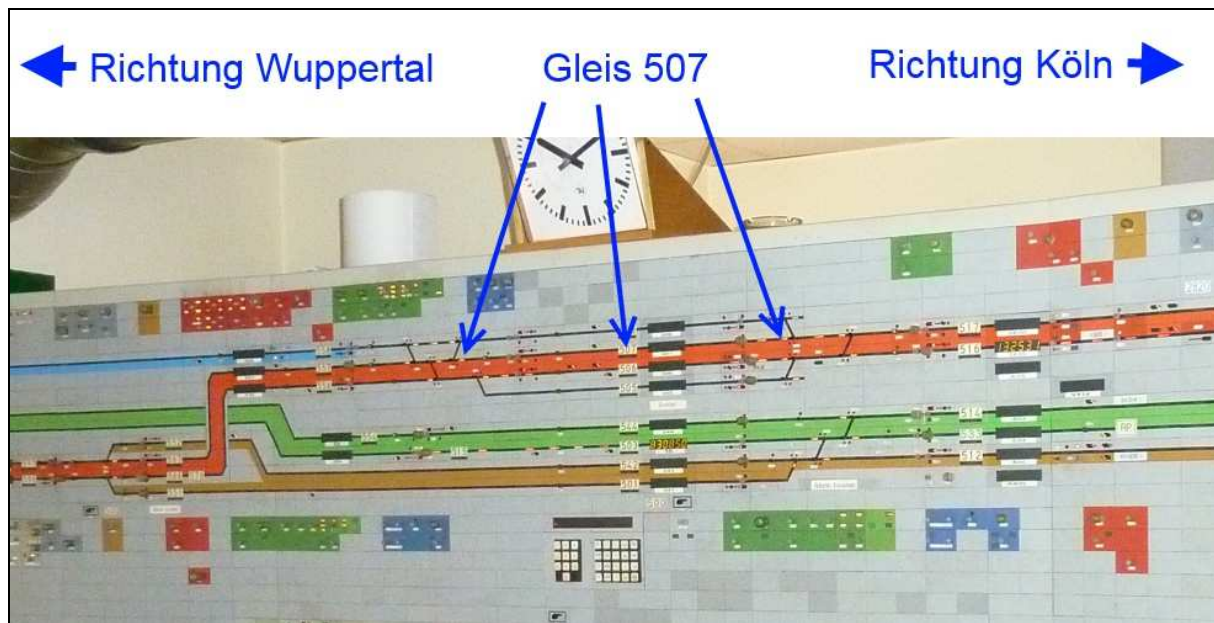
Abb. 2: Stelltafel im Stw Vpf für den Bf Gruiten

Der Bf Gruiten wird vom Stw Vpf in Wuppertal-Vohwinkel ferngesteuert. Bei der verbauten Stellwerkstechnik handelt es sich um eine Sp Dr S59 Anlage der Firma Siemens. Die Einfahrt der aus Köln über Solingen Hbf kommenden Züge wird, vom Regelgleis der Strecke 2730 nach Gleis 507 des Bf Gruiten, durch Fahrtstellung des Esig B517 zugelassen. Der Standort dieses Esig befindet sich in km 1,093. Im Bf Gruiten geht die Strecke 2730 in die Strecke 2731 über. So befindet sich das Ausfahrtsignal (Asig) N507 in Richtung Wuppertal-Vohwinkel am Ende des Bahnsteigs 2 in km 104,291 der Strecke 2731.

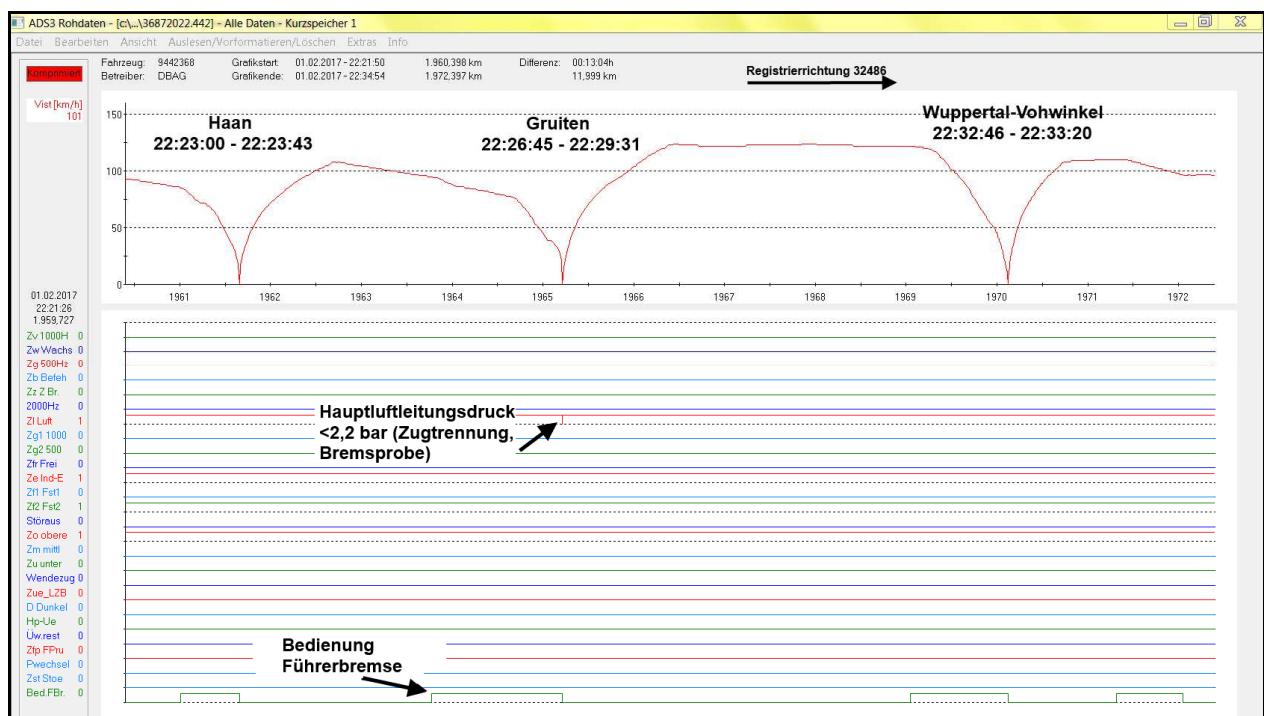
Abb. 3: EFR-Daten DPN 32486, graf. Darstellung

Die Datenauswertung der Zugnummernmeldeanlage des Stw Vpf zeigt, dass DPN 32486 gegen 22:25 Uhr am Esig B517 vorbeifuhr. In der anschließenden, etwa drei Minuten andauernden Standzeit in Gleis 507 erfolgte neben dem Fahrgastwechsel auch die Zugtrennung. Hierzu hatten sich die beiden Tf über die Fahrzeugsprecheinrichtung verständigt.

Der Fdl hatte bereits vor der Einfahrt des Zuges nach Gleis 507 die Ausfahrzugstraße in Richtung Wuppertal-Vohwinkel eingestellt und das Asig N507 in die Fahrtstellung gebracht. Damit waren die Voraussetzungen gegeben, dass DPN 32486, nunmehr bestehend aus einem fünfteiligen Triebzug, seine Fahrt in Richtung Wuppertal-Vohwinkel fortsetzen konnte. Gegen 22:30 Uhr fuhr DPN 32486 am Asig 507 vorbei. Gegen 22:32 Uhr erreichte der Zug dann den Bf Wuppertal-Vohwinkel. Der hintere Zugteil, bestehend aus zwei dreiteiligen Triebzügen, verblieb im Gleis 507 des Bahnhofs Gruiten und war dauerhaft mit einem Tf besetzt.

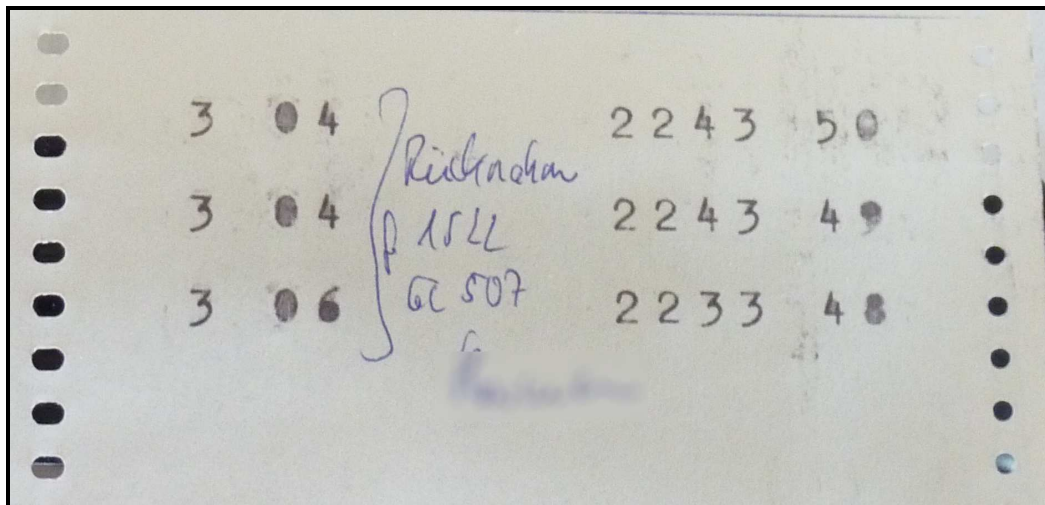
Abb. 4: Aufzeichnung des Störungsdruckers von 22:33 Uhr

Gegen 22:33 Uhr betätigte der Fdl nun die AzGrT in Verbindung mit der entsprechenden Gleistaste (vgl. Abb. 4) und stellte damit die Grundstellung der Gleisfreimeldeanlage im Gleis 507 her. Damit war es dem Fdl technisch möglich, die Fahrstraße für ICE 1522 durch Gleis 507 einzustellen, und sowohl Esig B517 als auch Asig N507 in die Fahrtstellung zu bringen.

Gegen 22:43 Uhr ist auf dem Ausdruck des Störungsdruckers zweimal die Bedienung der Taste 04 FHT (Fahrstraßenhilfstaste) dokumentiert (siehe Abb.4). Offensichtlich wurde hier die Ausfahrzugstraße für ICE 1522 zurückgenommen. Der mittlerweile eingetroffene Ersatz-Tf des ICE 1522 wurde dann gegen 23:27 Uhr vom Fdl Vpf fernmündlich informiert, dass der „National Express“ vor ihm jetzt abfahren würde.

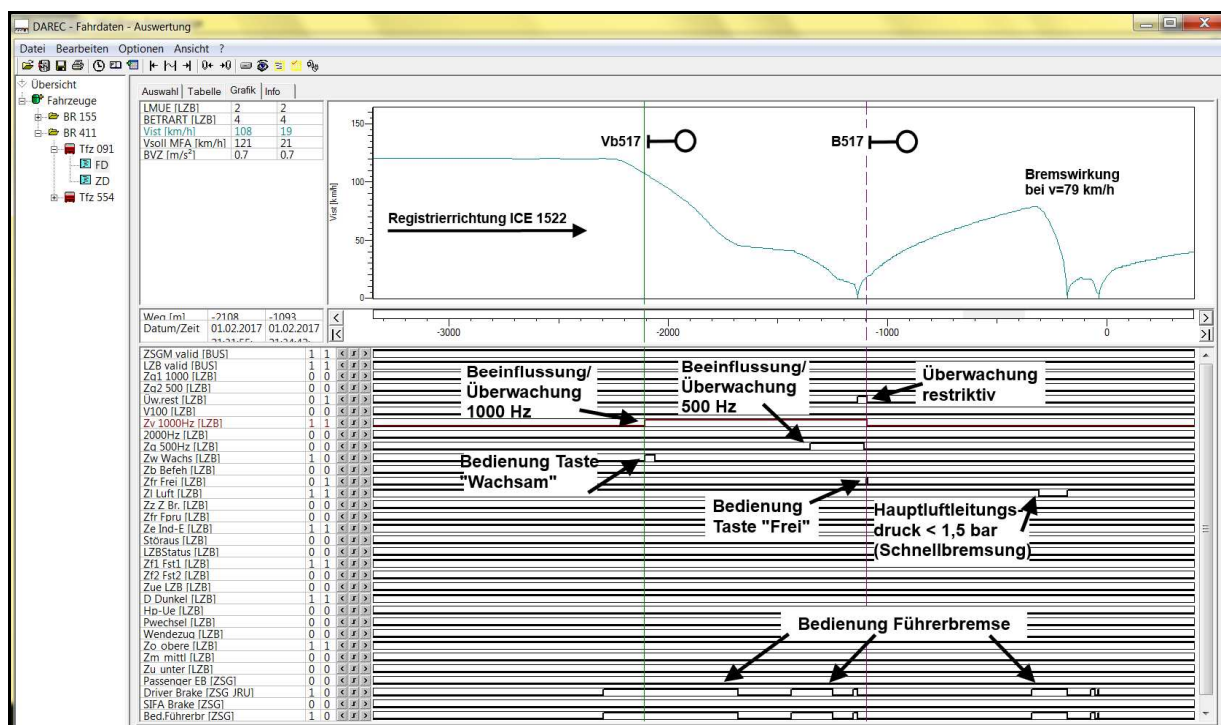
Abb. 5: EFR-Daten ICE 1522, graf. Darstellung

ICE 1522 setzte nun seine Fahrt nach einer Standzeit von etwa einer Minute gegen 21:34:27 Uhr (DSE-Zeit=UTC) fort. Unmittelbar nach Wiederaufnahme der Fahrt befreite sich der Tf aus der laufenden und mittlerweile restriktiven Geschwindigkeitsüberwachung durch Bedienung der „Frei-Taste“. Um 21:35:38 Uhr (DSE-Zeit=UTC) betätigte der Tf bei einer Geschwindigkeit von 79 km/h das Führerbremsventil. Zwei Sekunden später ist ein Wechsel auf der Spur „Luft“ sowie das Einsetzen einer rapiden Geschwindigkeitsreduzierung infolge einsetzender Bremswirkung registriert. Dieser Ereignisablauf spricht dafür, dass der Tf nach dem Durchfahren eines Rechtsbogens im Bf Gruiten das Zugschlussignal des DPN 32490 erkannte und eine Schnellbremsung einleitete. Nach dem Wechsel auf der Spur „Luft“ legte der ICE noch eine Strecke von etwa 128 m zurück, bevor er gegen 21:35:52 Uhr (DSE-Zeit=UTC), wenige Meter vor dem Zugschluss des DPN 32490, zum Stillstand kam.
