Untersuchungsbericht

Aktenzeichen: 60- 60uu2010-07/018

Gefährliches Ereignis im Eisenbahnbetrieb

Ereignisart:	Zugentgleisung
Datum:	04.07.2010
Zeit:	01:29 Uhr
Bahnhof:	Augsburg
Gleis:	570
Kilometer:	0,68

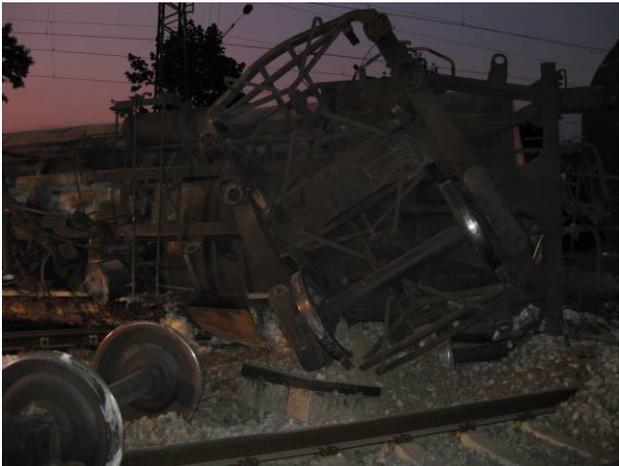
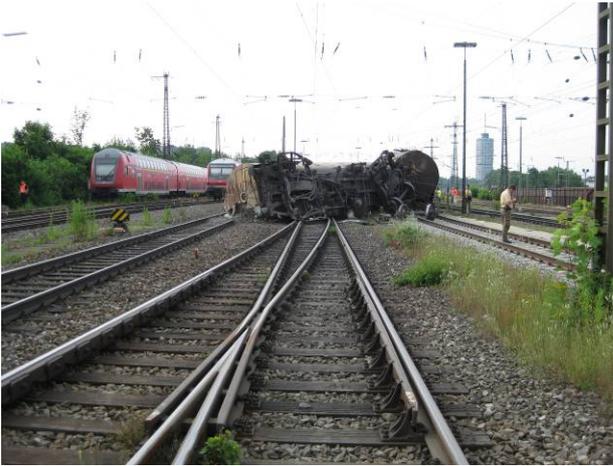
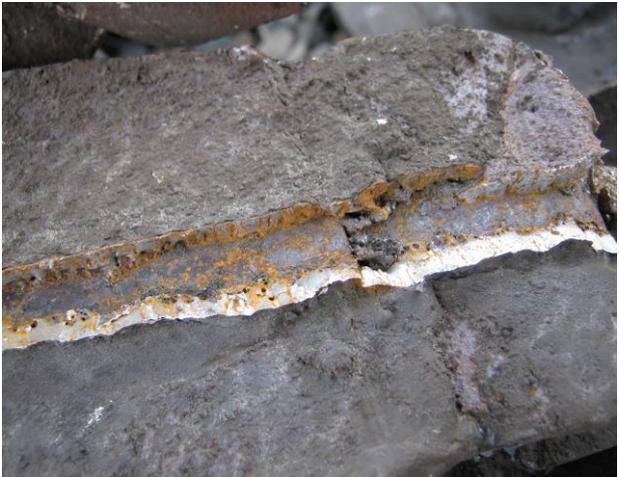
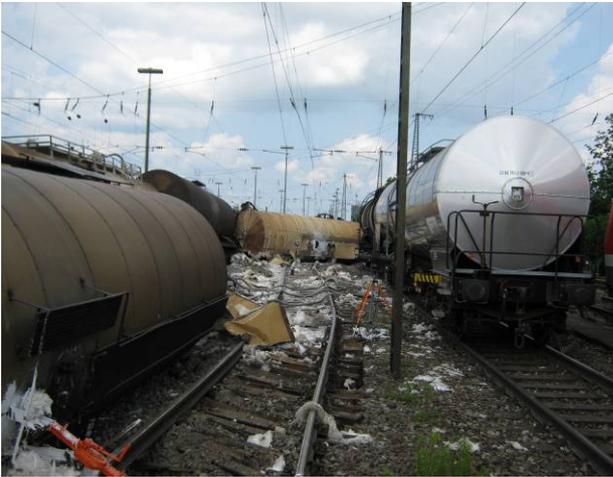
Abb. 1: Aufnahmen von der Unfallstelle

Von dem aus sechzehn Wagen bestehenden Wagenzug entgleisen insgesamt 5 Wagen in Fahrtrichtung nach rechts. Zwischen dem Wagen 9 und dem ersten entgleisten Wagen 10 kommt es zur Zugtrennung. Der Sachschaden wird auf insgesamt ca. 1.165.000 Euro geschätzt.

Im Rahmen der Untersuchung des stark deformierten bzw. zerstörten Drehgestells wurde zusammenfassend festgestellt, dass es sich bei den vorliegenden Schäden vornehmlich um zähe und zum Teil auch spröde Gewaltbrüche handelt, die auf eine Überbeanspruchung als Folge der Entgleisung zurück geführt wurden. Die Schweißnahtausführungen wurden aufgrund zahlreicher Bindefehler und unverschweißter Nahtwurzelbereiche als mangelhaft bewertet. Lokal konnten von den Nahtfehlern ausgehende Schwingbruchrisse identifiziert werden, die eine Querschnittsschwächung bewirkten.

Die in dem Gutachten dargestellten Ergebnisse der Untersuchung lassen den Schluss zu, dass das Drehgestell mit seinen vielfachen Bindefehlern und über die Zeit gewachsenen Brüchen immer instabiler wurde. Das Schwappen des schweren Ladegutes und die dadurch wechselseitige Belastung des Drehgestells begünstigten das Risswachstum.

den Schäden hauptsächlich um zähe, z. T. auch spröde Gewaltbrüche durch Überbeanspruchung als Folge der Entgleisung handelt. Zumindest stark mit begünstigend für den Schaden sind die mangelhaft ausgeführten Schweißnähte am Drehgestell des Wagens zu sehen, da es in diesem Bereich bereits zu Schwingbruchrissen gekommen war, die zur Schwächung des Querschnittes führten.

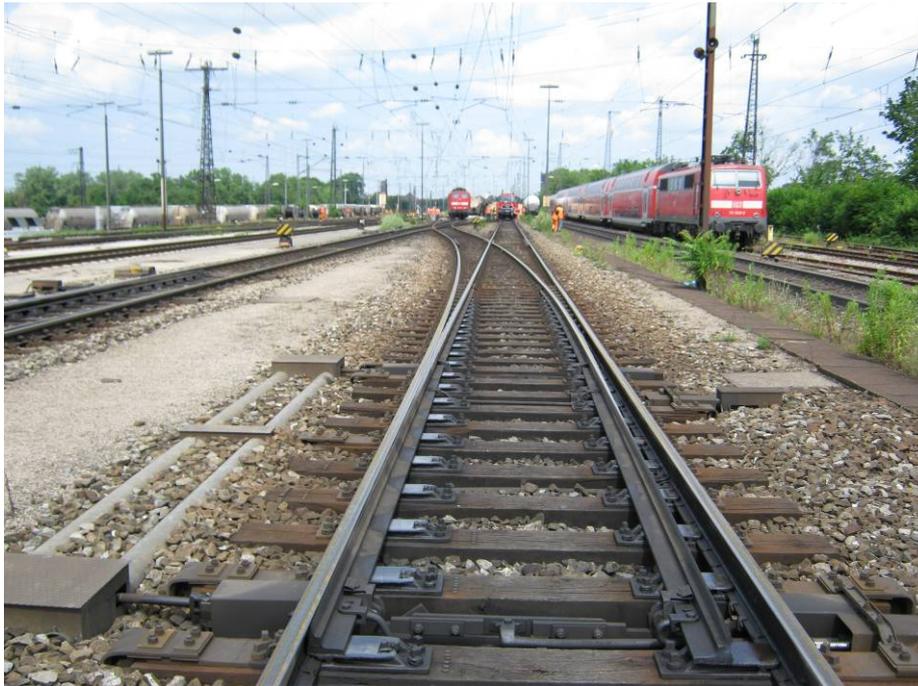
Abb. 3: Weichenbereich unmittelbar vor der Entgleisungsstelle

Im Nachgang der Entgleisung wurden die Weichen 254, 256, 456, 457, 557 und 559 begangen und hierbei konnten keine Oberbaumängel noch Anschlagstellen, -spuren oder Anfahrungen festgestellt werden. Die eingesehenen Gleismessschriebe des Raillab vom 09.06.2010 und 25.03.2010 wiesen keinerlei Toleranzüberschreitungen auf. Ebenfalls waren den Weichenprüfblättern der Inspektion vom 07.01.2010 keine Toleranzüberschreitungen zu entnehmen. Die Nachmessungen der Entgleisungsweiche (im unbeschädigten Bereich) ergaben keine Mängel. Bei der Weiche 557 (Gleis b-d) ergaben sich bei den abgeleiteten Prüfgrößen s3b-s2b und shd1-s2d jeweils eine SR100 Überschreitung. Zulässig ist jeweils ein SR 100 von kleiner gleich 5,0, gemessen wurden SR100-Werte von 5,1 und 5,2. Diese Abweichungen, die im Rahmen von regelmäßigen Instandsetzungsmaßnahmen zu beseitigen sind, dürften grundsätzlich keinen Einfluss auf die folgende Entgleisung gehabt haben.

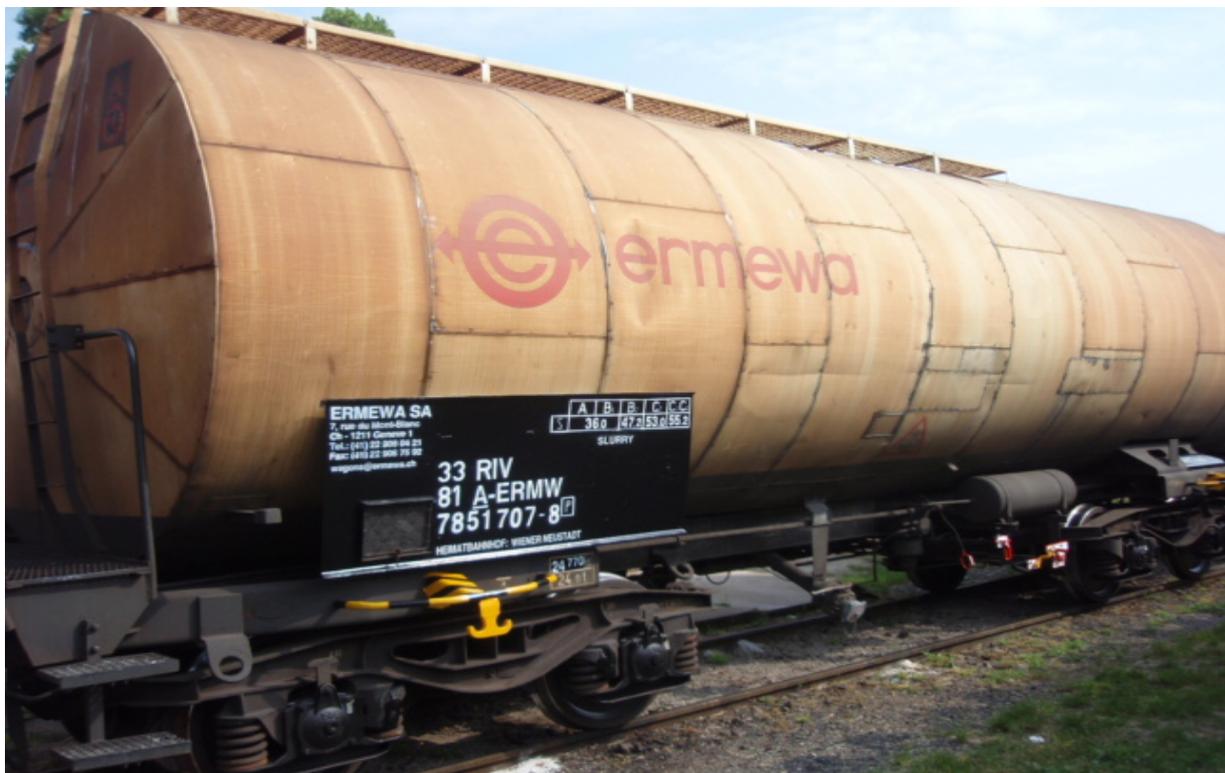
Abb. 6: Originalfoto des Wagens vor der Entgleisung

Der Wagen war zum Zeitpunkt des Unfalls zu knapp 50% mit dem Ladegut Marmormehl befüllt. Auch hatte der Wagen eine gültige Revision, die am 03.06.2008 von der Firma Zelos in Trnava (Slowakei) durchgeführt wurde.

Bei der Untersuchung des Wagens konnten, soweit es bei dem Grad der Zerstörung überhaupt möglich ist, an Trägern, Zug- und Stosseinrichtungen und Aufbauten keine Vorschädigungen entdeckt werden.

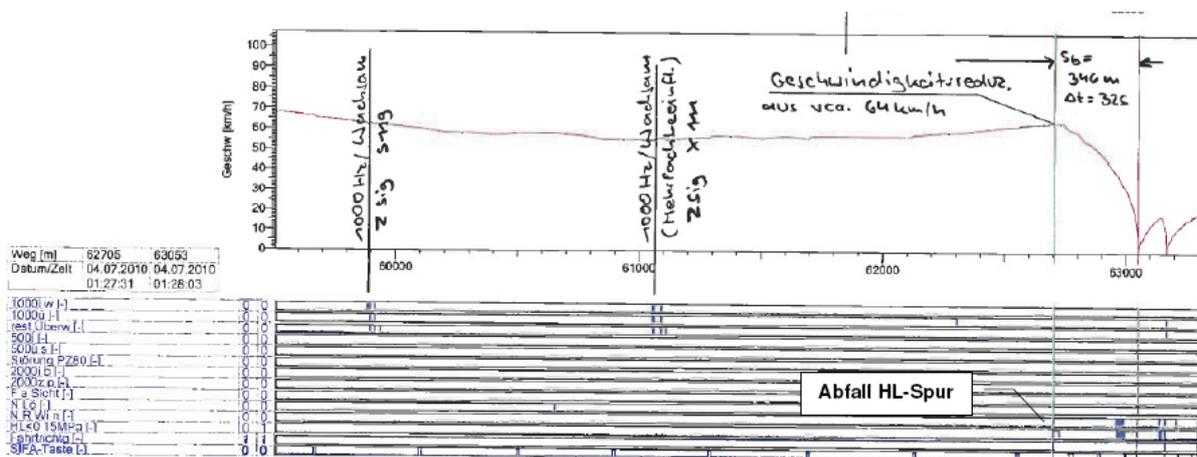
Abb. 7: Auszug aus der Fahrtverlaufsaufzeichnung

Wie der folgenden Abbildung zu entnehmen, durchfuhr der Zug die Weichenstrasse mit einer Geschwindigkeit von etwa 60 km/h mit leicht steigender Tendenz.

Bei einer registrierten Geschwindigkeit von ca. 64 km/h ist die Absenkung des Druckes der Hauptluftleitung bis auf 0,0 bar registriert. Die Ursache hierfür liegt in der Einleitung einer Schnellbremsung durch den Tf oder erfolgte aufgrund der Entgleisung. Der exakte Zeitpunkt der Entgleisung kann dem Fahrtverlauf nicht entnommen werden. Die geringfügig über der an dieser Stelle zugelassenen Geschwindigkeit von 60 km/h liegende registrierte Geschwin-

digkeit von 64 km/h wird als nicht entgleisungsursächlich gesehen und im weiteren nicht weiter betrachtet.

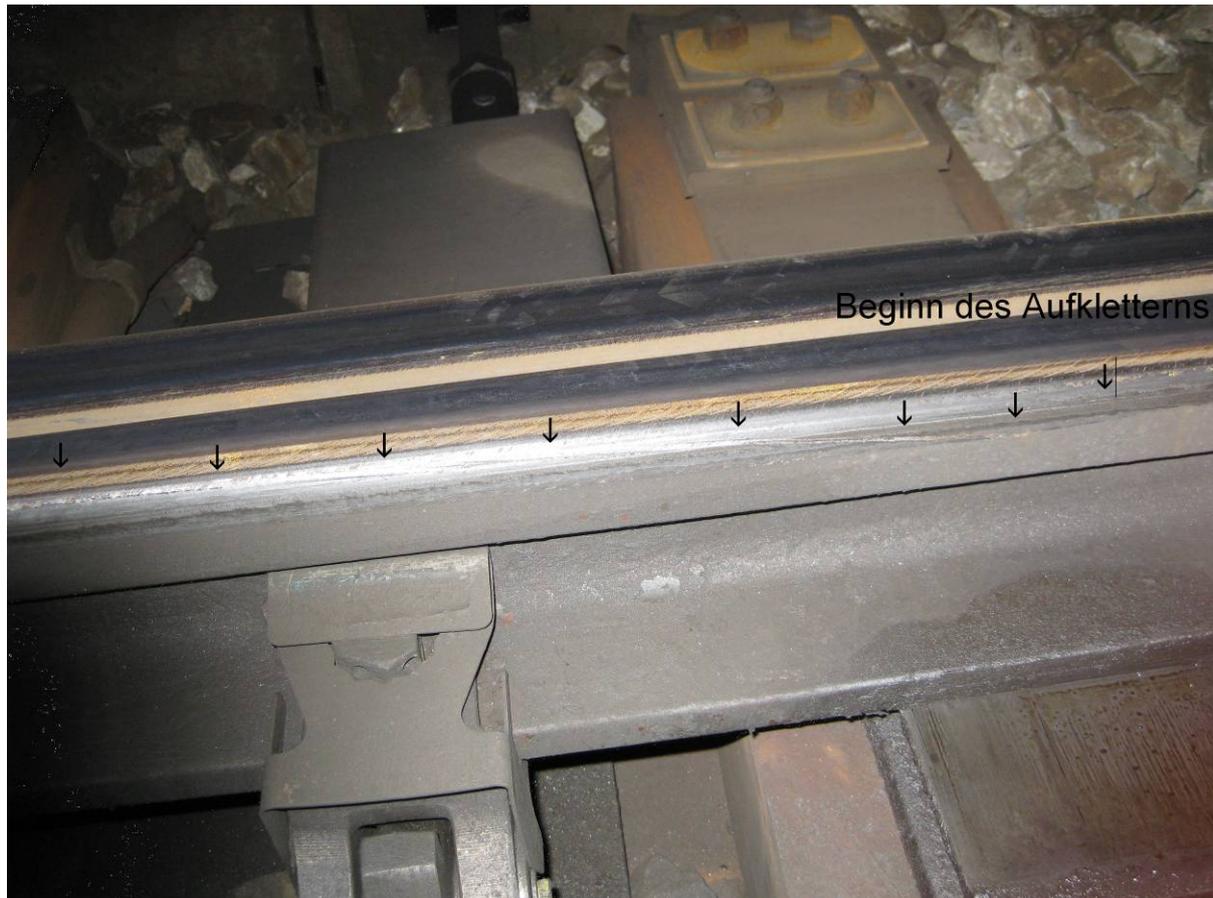
Abb. 8: Erste Entgleisungsspuren an der Weiche 559

Die Unfallspuren zeigen, dass der Wagen direkt in der Weiche 559 schnell aufkletterte und entgleiste.

Der bei einer Geschwindigkeit von ca. 64 km/h entgleiste Kesselwagen war zu etwa 47% mit Marmormehl befüllt. Dies führt beim Durchfahren der hintereinander liegenden S-Bögen mit Radien von 500 m zu einem Schwappen der Flüssigkeit. Diese Schwappbewegung führte zu einer kritischen wechselseitigen Be- und Entlastung der Räder. Bei ungünstiger Konstellation von Schwappfrequenz, der Bogenlänge sowie der gefahrenen Geschwindigkeit konnten rechnerisch entgleisungskritische Entgleisungskoeffizienten ermittelt werden.

Die speziell für das Ereignis durchgeführten Untersuchungen zum Füllstand der Kesselwagen und dem damit unmittelbar zusammenhängenden Schwallverhalten zeigten, dass durch eine Geschwindigkeitsreduktion auf etwa 40 km/h oder Füllstände größer 80 % das Entgleisungsrisiko rechnerisch deutlich zu reduzieren war.

Grundsätzlich kann diesem Entgleisungsszenario auch mit der Verwendung von kleineren Wagen oder dem Einbau von Schwallblechen entgegen gewirkt werden.

Die DB Schenker Rail Deutschland AG teilte mit, dass das Ladegut mit der NHM-Nummer 27174100 (Marmormehl (Slurry)) nicht mehr in Kesselwagen befördert werden würde, die über ein Fassungsvermögen von mehr als 45 m³ verfügen.
