Untersuchungsbericht

Aktenzeichen: 60uu2010-11/176-3323#002-024

Gefährliches Ereignis im Eisenbahnbetrieb

Ereignisart:	Sonstige Kollision
Datum:	28.11.2010
Zeit:	02:52
Streckennummer:	6325
Benachbarte Betriebsstellen:	Neustrelitz - Kratzeburg
Kilometer:	100,163

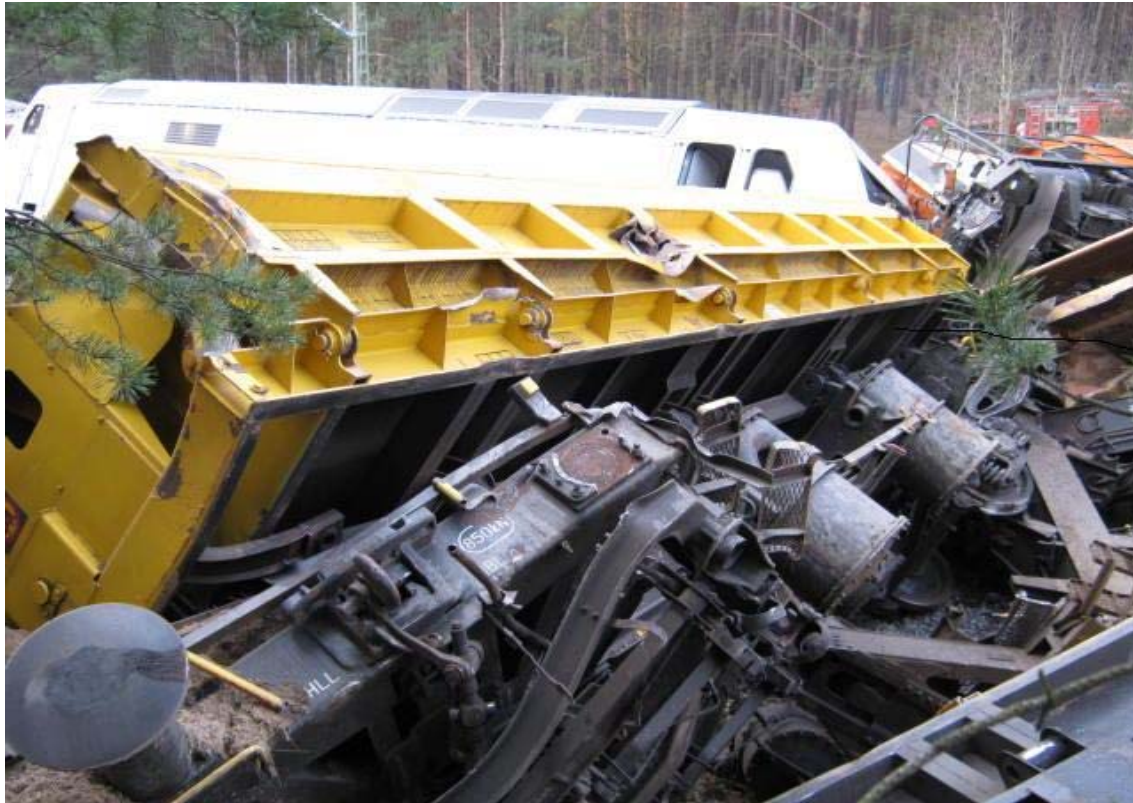
Die drei ersten Wagen der auffahrenden Rangierfahrt sind entgleist, umgestürzt und haben sich ineinander verkeilt. Der an 4. Position eingestellte, beladene Wagen ist mit beiden Drehestellen, der an 5. Position eingestellte Wagen mit einem Drehgestell entgleist.

Abb. 1: Entgleiste und ineinander verkeilte Wagen der aufgefahrenen Rangierfahrt

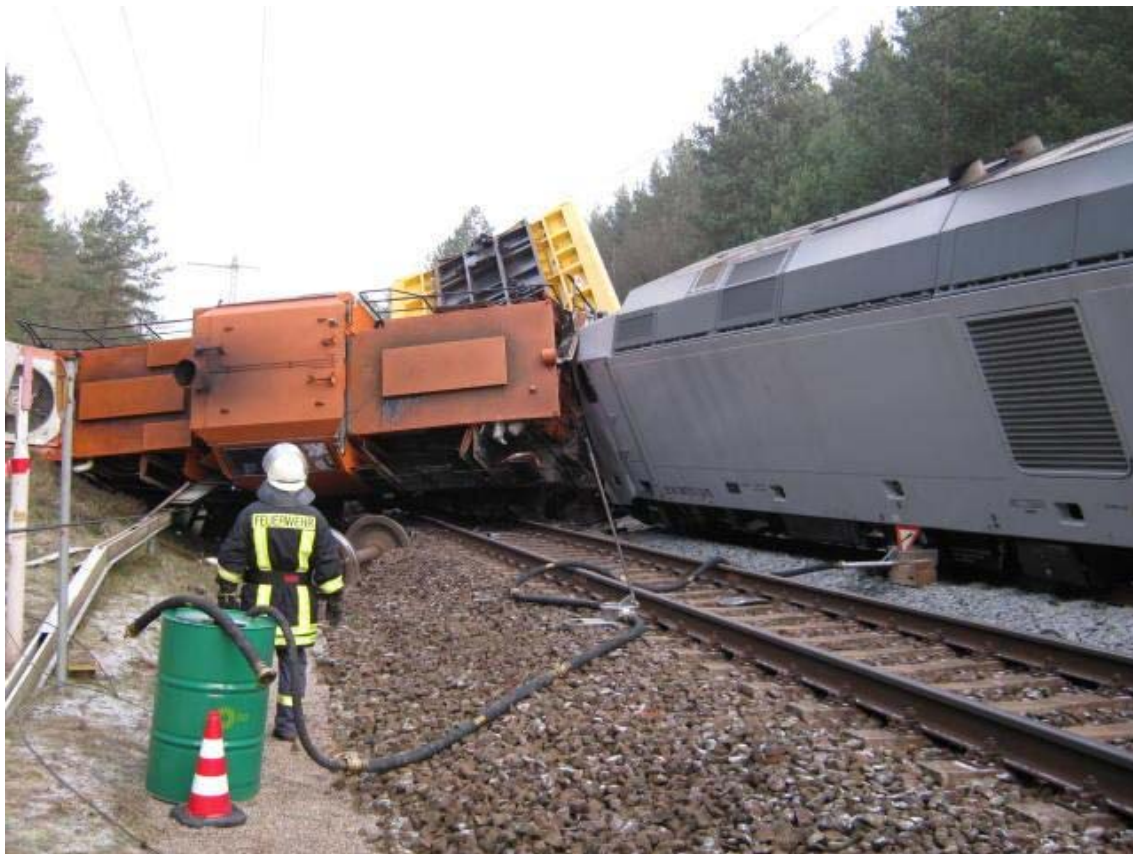
Das Tfz der stehenden Rabt entgleiste in Folge der Kollision und neigte sich nach rechts, Richtung Streckengleis Kratzeburg - Neustrelitz.

Das Tfz der kollidierenden Rabt entgleiste, stürzte um und kam quer zur ursprünglichen Fahrtrichtung, über fast beide Gleise, zum Liegen. Dadurch hielt es das entgleiste Tfz der stehenden Rabt in dessen geneigter Position.

Abb. 3: links: Tfz der aufgefahrenen Rangierfahrt, rechts: Tfz der geschobenen, stehenden Rangierfahrt

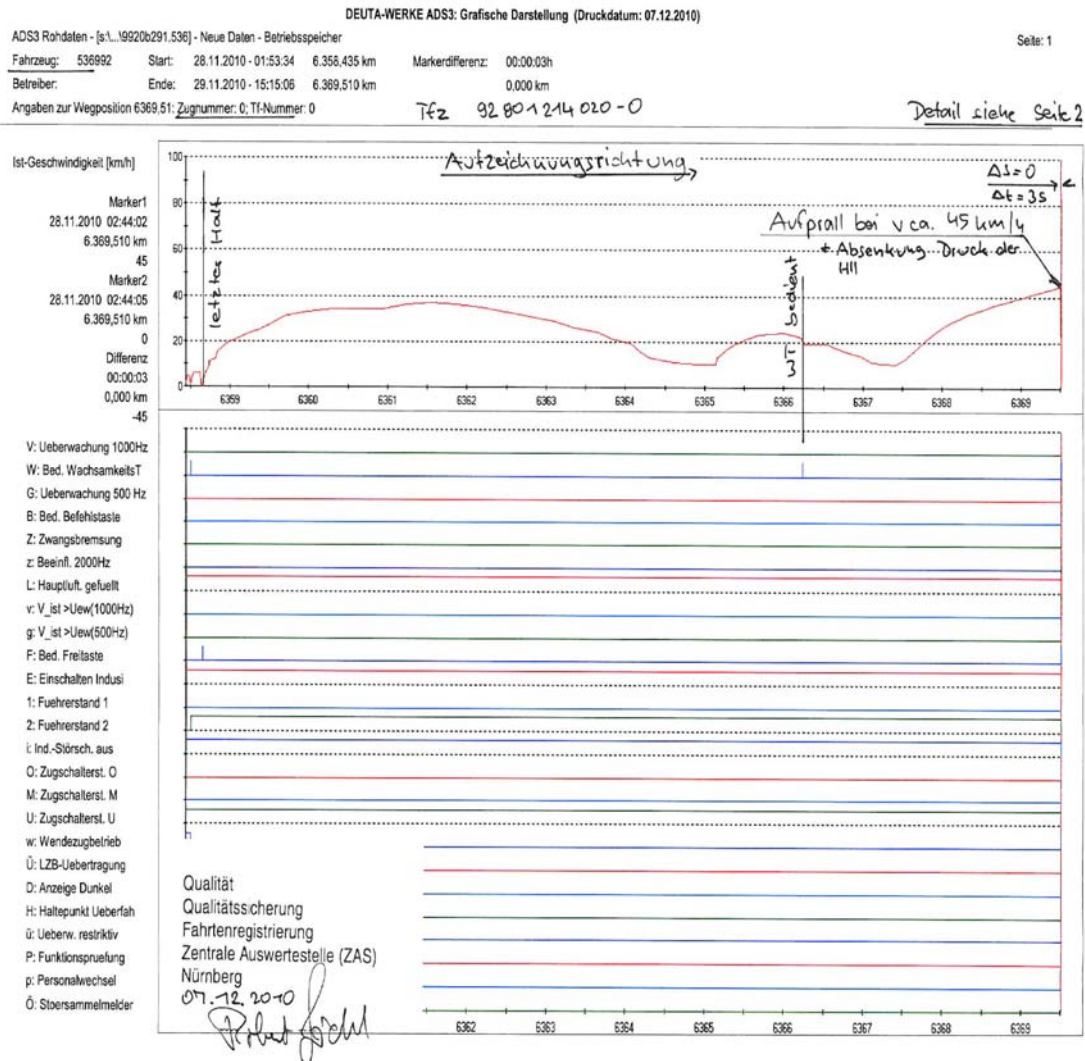
Anhand der Auswertung der Fahrtenregistrierung wurde festgestellt, dass die Rangierfahrt mit dem Fahrzeug 214 020-0 der Fa. BBL Logistik GmbH mit einer Geschwindigkeit von ca. 45 km/h mit der stehenden Rangierfahrt, mit dem Fahrzeug 285 111-1 der Firma ITL Eisenbahngesellschaft mbH, kollidiert ist.

Die Ursache für die Absenkung des Druckes in der Hauptluftleitung unter 2,2 bar, kann die Einleitung einer Schnellbremsung durch den Triebfahrzeugführer sein oder die Folge der Kollision mit der stehenden Rangierfahrt.

Abb. 4: Fahrtenregistrierung der auffahrenden Rangierfahrt
