# Untersuchungsbericht

Aktenzeichen: 60uu2014-08/002-3323

## Gefährliches Ereignis im Eisenbahnbetrieb

Ereignisart:	Zugkollision
Datum:	01.08.2014
Zeit:	20:51 Uhr
Bahnhof:	Mannheim Hbf
Gleis:	2
Kilometer:	0,467

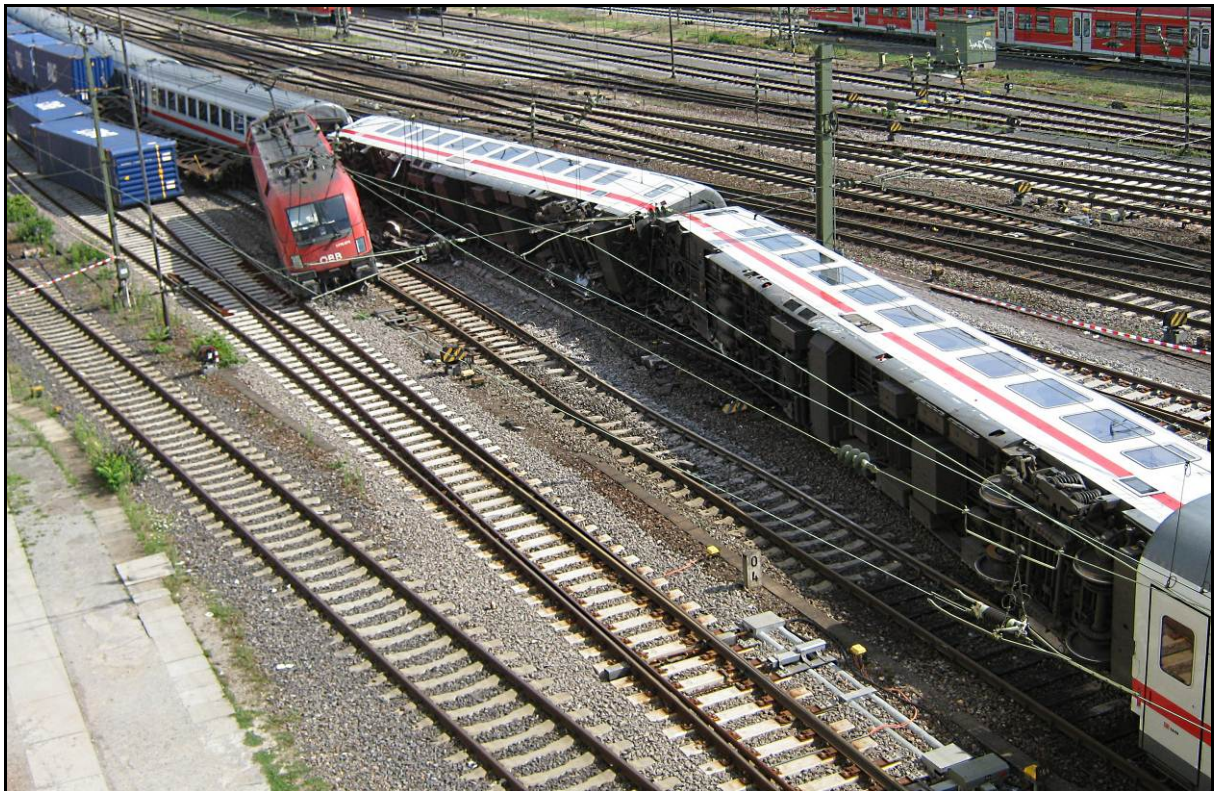
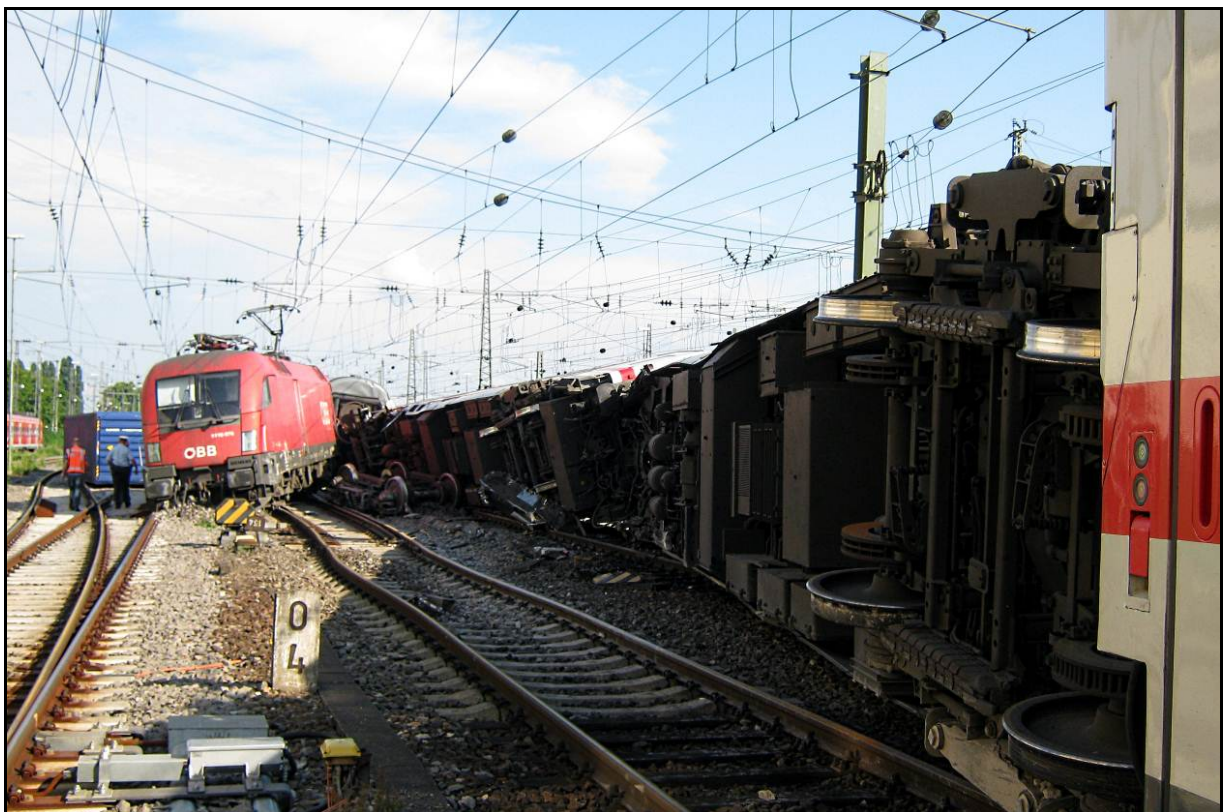
Abb. 1:      Aufnahmen an der Unfallstelle

Durch die Zugkollision werden 4 Personen schwer und mehrere Personen leicht verletzt. Es entsteht erheblicher Sachschaden an den Schienenfahrzeugen und den Infrastrukturanlagen. Zudem wird die Ladung der herabgekippten Container stark beschädigt bzw. zerstört. Durch die Gleissperrungen im Bf Mannheim Hbf kommt es zu erheblichen Betriebserschwernissen.

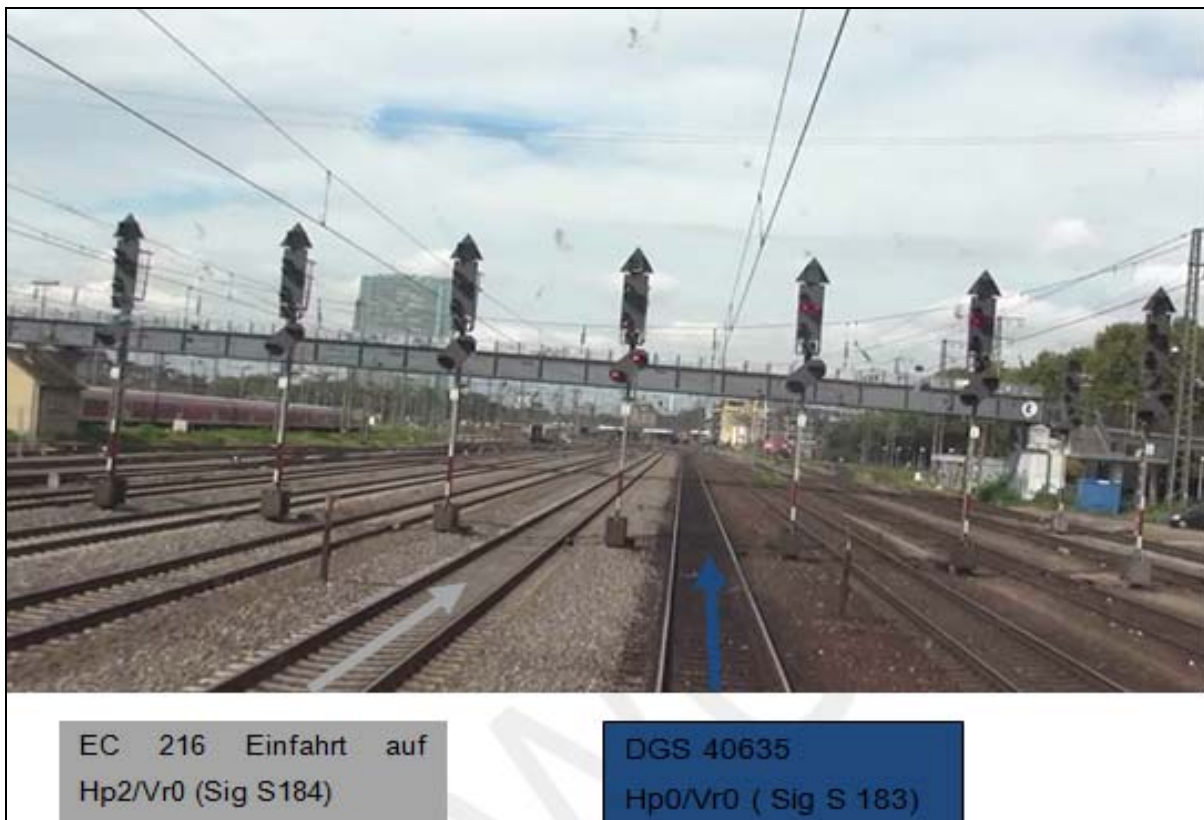
Abb. 2: Ansicht aus dem Führerstand eines Tzf 1116 bei Annäherung an das Signal S 183 bei  $v_{\text{ist}} = 15 \text{ km/h}$

Das nach der Einfahrt nächste zu beachtende Zwischensignal S 183 zeigte Hp 0 „Halt“. Die durchgeführten Untersuchungen ergaben, dass der Tf des DGS 40635 nicht das Signal 183 (rechts) sondern das Signal 184 (links) des Fahrweges beachtete. Das Signal 184 war jedoch für den einfahrenden EC 216 gültig.

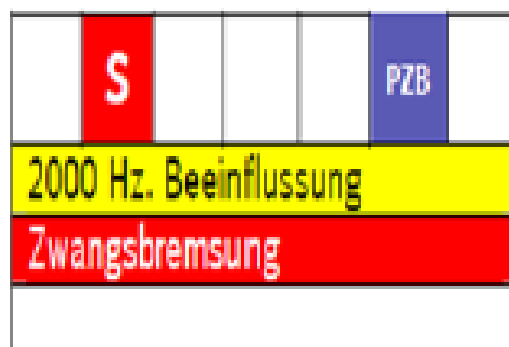
Abb. 7: Displayanzeige einer PZB-Zwangsbremung aufgrund 2000 Hz-Beeinflussung

Zu den in Abbildung 6 dargestellten Leuchtmelderdarstellungen ist speziell zur blinkenden Anzeige „PZB-Zwangsbremung“ anzumerken, dass diese in dem aktuellen Lastenheft für Displayanzeigen der DB Zugbeeinflussungssysteme Hauptheft, Version 2.6.1 vom 10.04.2012 wie in der folgenden Abbildung dargestellt angezeigt wird:

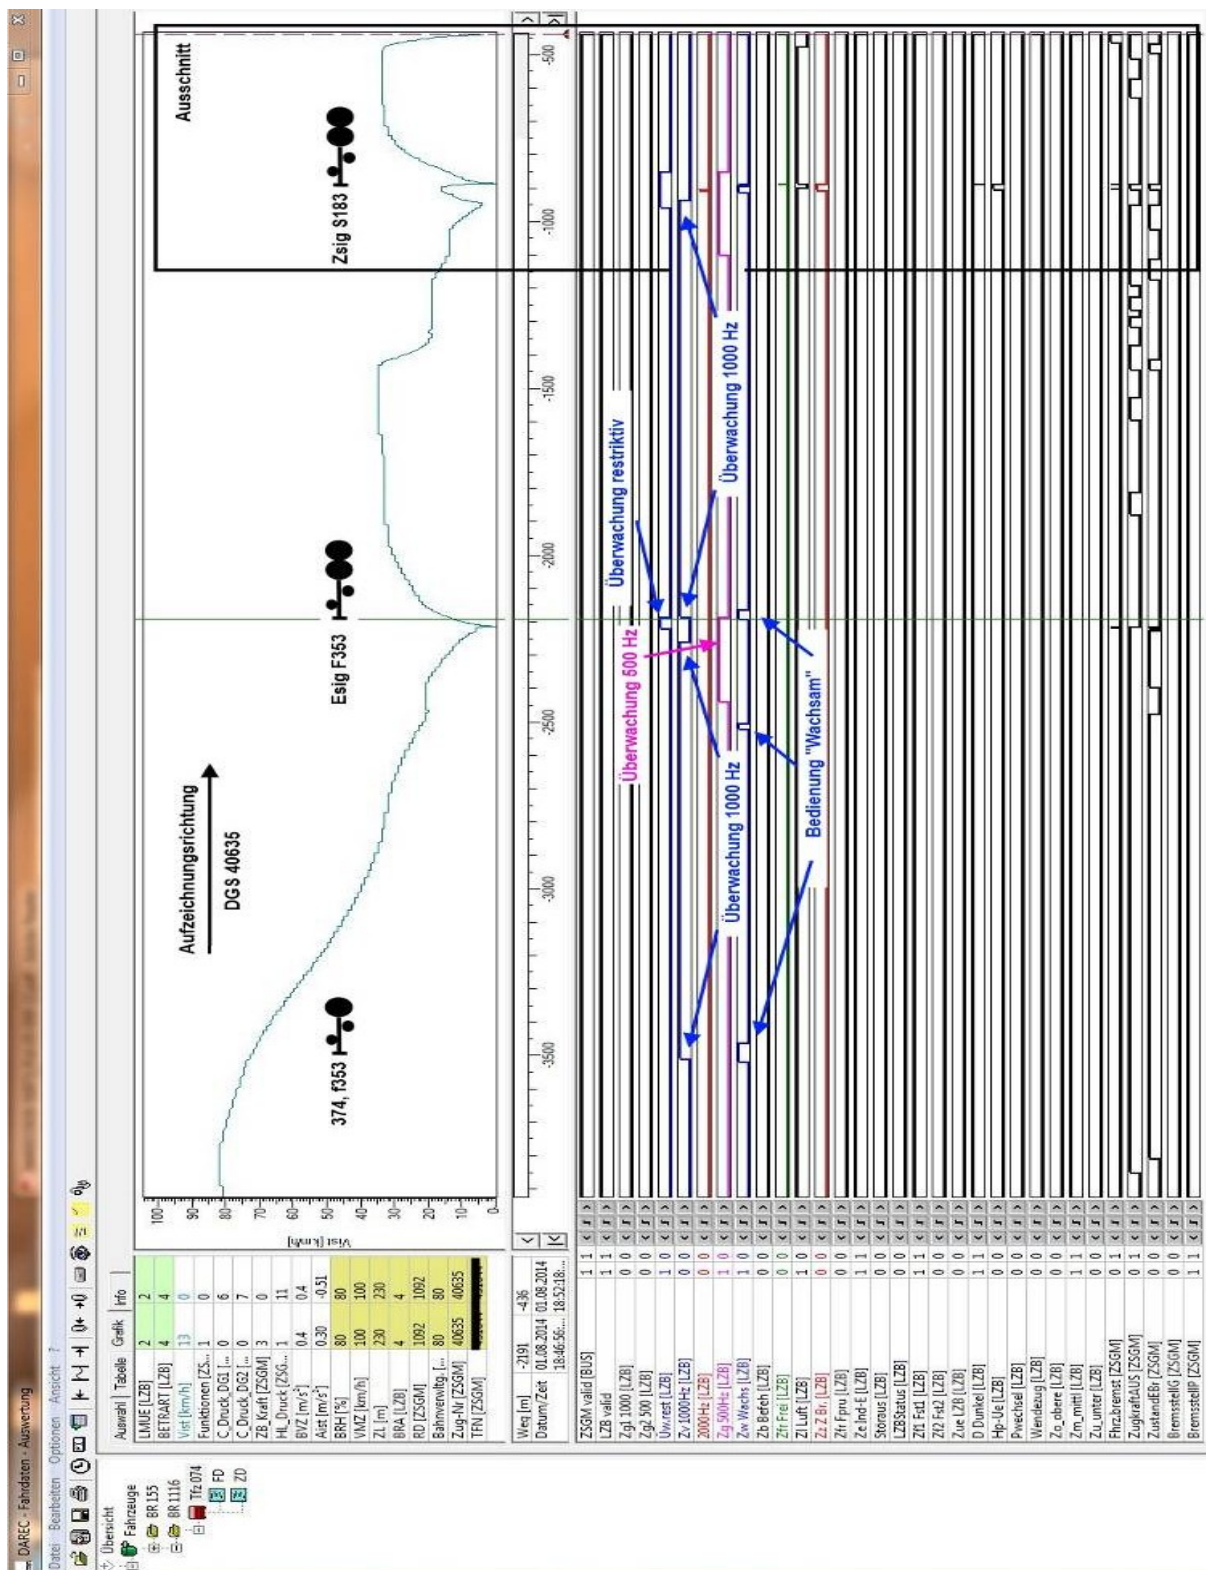
Abb. 8: graf. Darstellung der EFR-Daten DGS 40635

Zur Klärung der Unfallursache wurden die Aufzeichnungen im Abschnitt von Streckenkilometer 3,5 bis zur Unfallstelle detailliert ausgewertet und in Abbildung 8 grafisch dargestellt. Zur besseren Veranschaulichung wurde der Fahrabschnitt vom Zsig S183 bis zum Ereignisort vergrößert in Abbildung 9 wiedergegeben.

Während der Fahrt des Zuges 40635 waren am Zugdatensteller des Tfz die Bremsart 4 (schnellwirkend) und 80 Brems Hundertstel eingestellt. Die Höchstgeschwindigkeit wurde mit 100 km/h und die Zuglänge mit 230 m eingegeben. Als Zugsicherungssystem wurde die Betriebsart 4 (PZB) gewählt. Als Ländercode für die Bahnverwaltung wurde die 80 (Deutschland) registriert. Die PZB-Fahrzeugeinrichtung war während der Zugfahrt eingeschaltet. Die aufgezeichneten Daten sind plausibel und lassen in Bezug auf die Registrierung keine Unregelmäßigkeiten erkennen.
