Untersuchungsbericht

Aktenzeichen: 60uu2012-12/002-3323

Gefährliches Ereignis im Eisenbahnbetrieb

Ereignisart:	Zugentgleisung
Datum:	01.12.2012
Zeit:	02:31 Uhr
Bahnhof:	Hannover Hbf
Gleis:	43
Kilometer:	ca. 1,500

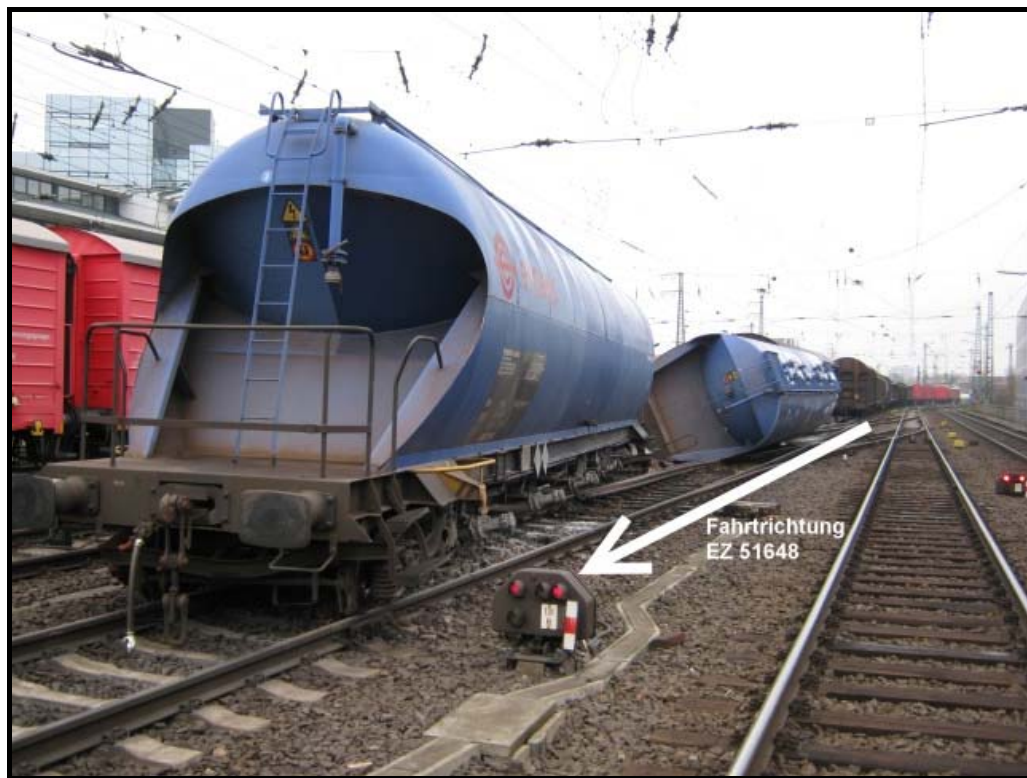
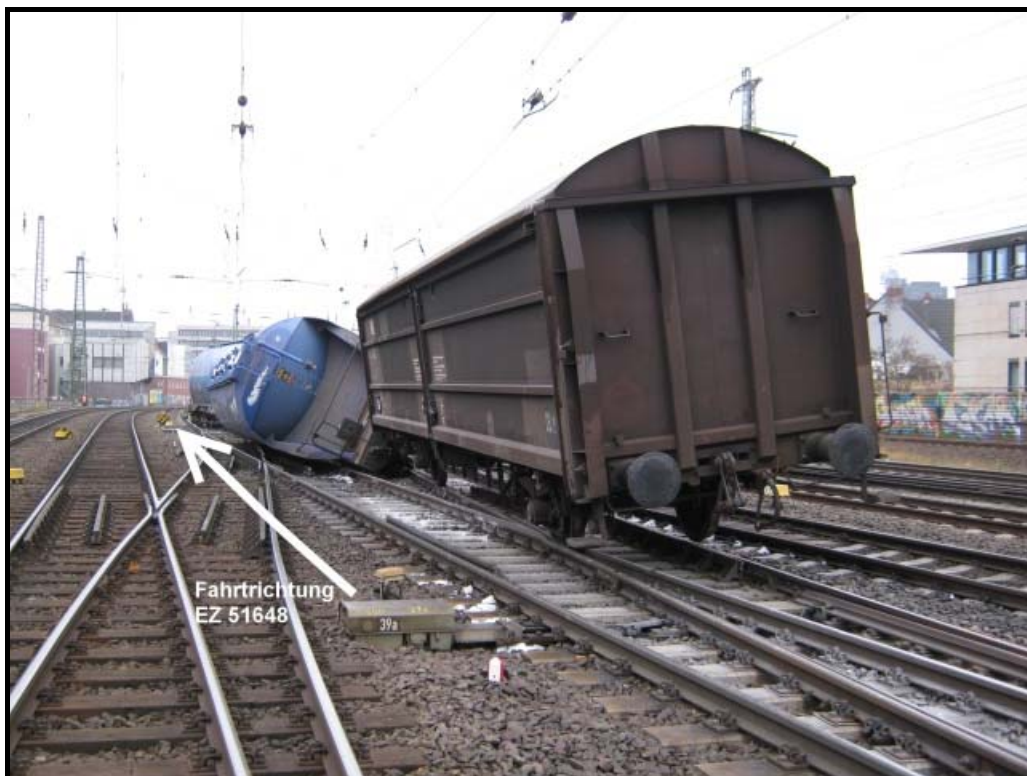
Abb. 1: Aufnahmen an der Unfallstelle

Die Entgleisung des 21. Wagens wurde durch einen Bruch des Wellenschenkels an der ersten Achse des vorderen Drehgestells in Fahrtrichtung rechts verursacht. Der Bruch war Folge einer thermischen Überbeanspruchung des Wellenschenkels im Radsatzlager (Heißläufer).

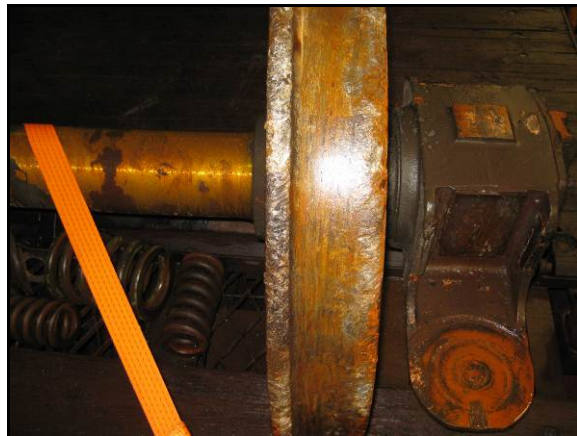
Die Radsätze 3 und 4 wiesen im Bereich der Lagergehäuse starke Beschädigungen auf (abgerissene Federführungen). An einem der beiden Radsätze ist die Radsatzwelle im Bereich der Lagerführung abgesichert. Vor Ort konnte die jeweils zugehörige Nummer des Radsatzes nicht mehr festgestellt werden, da keine Radsatzkennzeichnung vorhanden war. Ebenso die Radscheiben und Radsatzwellen. Von einer Vermessung der Radsätze 3 und 4 wurde aufgrund der starken Beschädigungen abgesehen.

Abb. 9: Schadradsatz
