Untersuchungsbericht

Aktenzeichen: 60uu2014-12/004-0049

Gefährliches Ereignis im Eisenbahnbetrieb

Ereignisart:	Bahnübergangsunfall
Datum:	02.12.2014
Zeit:	18:05 Uhr
Benachbarte Betriebsstellen:	Witten Hbf - Bf Witten-Annen Nord
Streckennummer:	2801
Kilometer:	18,324

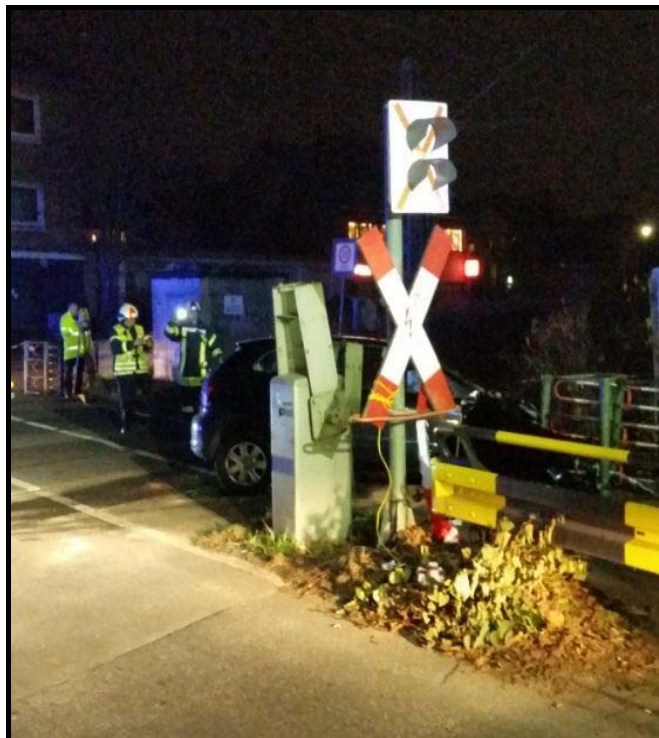
Abb.: 1 außer Betrieb genommene
Lichtzeichenanlage
Quelle: Lapo Bochum

Die technische Sicherung, Bauart Lz-Fü 2H/60, des BÜ „Pferdebachstraße“ in km 18,324 war seit dem 21.11.2014 wegen eines Kabelbrandes, auf Grund eines Kurzschlusses, außer Betrieb. Dazu wurden die Blinklichter der Straßensignale durch weiße Tafeln (analog der Richtlinie 301.0002 Abs. 9, Signalbuch – ungültige Signale) als ungültig gekennzeichnet. Die Schrankenbäume wurden zurückgebaut.

In Folge des Kabelbrandes wurde die im Betonhaus befindliche Verkabelung so stark beschädigt, dass eine Reparatur laut Aussage der DB Netz AG nicht in Frage kam. Die DB Netz AG ist, nach schriftlicher Mitteilung an die EUB, bestrebt eine neue technische Sicherung des Bahnübergangs in der Ausführung RBÜT LzH/4F-Fü durch die Firma Pinsch Baumag einbauen zu lassen.

Nach dem Ereignis wurde eine (TH-BÜP) bestehend aus Halbschranken sowie separaten Schranken für die Sicherung der Fußgängerwege am BÜ „Pferdebachstraße“ installiert. Die Neuinstallation der technischen Sicherungsanlage wurde am 13.03.2015 umgesetzt.

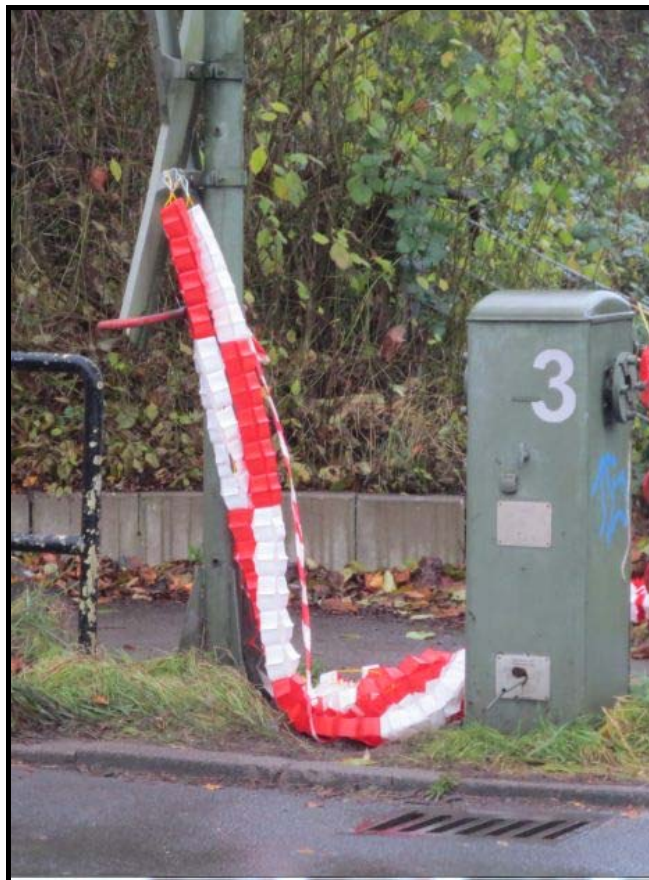
Abb.: 2 Warnband zur Sicherung des
BÜ durch BÜP und HP

Zum Zeitpunkt des Zusammenpralls wurde der BÜ lediglich durch den BÜP auf der in Fahrtrichtung Dortmund linken Seite gesichert. Eine Sicherung auf der rechten Seite des BÜ war nicht vorhanden.

Die Ursache des Unfalls lag zweifelsfrei in der äußerst mangelhaften Durchführung der BÜ-Sicherung durch die eingesetzten HP. So wurden die zum Anhalten der Straßenfahrzeuge nötigen Zeichen nicht gegeben. Zudem wurde auf der unfallrelevanten Seite des BÜ das Hilfsmittel Warnband nicht angebracht.

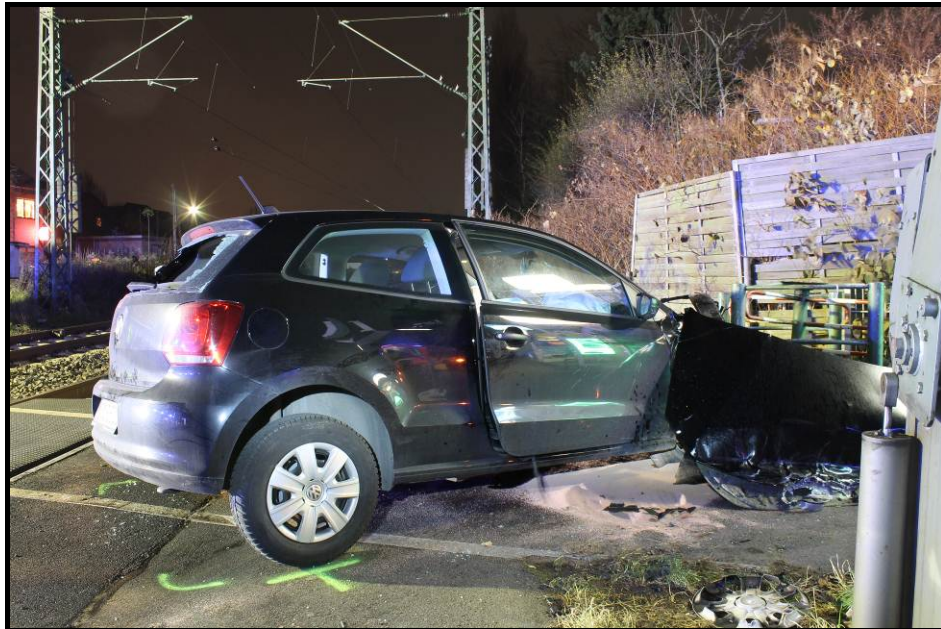
Abb.: 4 verunfallter Pkw

Der Aufprall geschah, als sich der S-Bahnzug bereits mit dem ersten Drehgestell des vorderen Zugteils auf der Fahrbahn des verunfallten Pkw befand. Entsprechende Unfallspuren waren am S-Bahnzug erkennbar. In Folge des heftigen Aufpralls kam es zu einer erheblichen Beschädigung des Pkw.

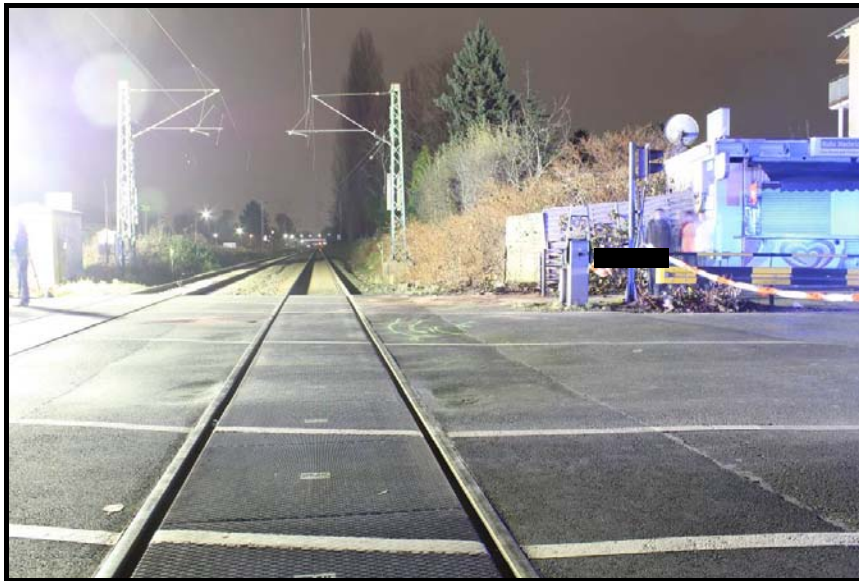
Abb.: 5 BÜ „Pferdebachstraße“ mit Warnbandabspernung

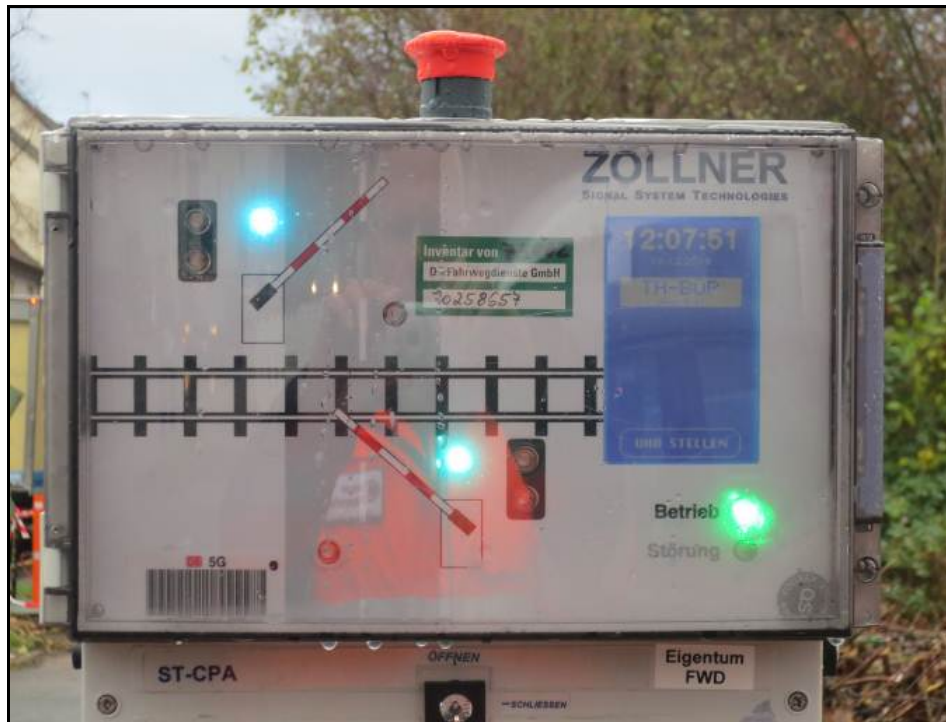
Am Tag des Ereignisses wurde der BÜ bereits den 11. Tag durch BÜP und HP gesichert. Erst nach dem Ereignis wurde ein TH-BÜP aufgestellt. Nach Aussage des Eisenbahninfrastrukturbetreibers war die Anlage fristgerecht bestellt worden. Die Verzögerungen bei der Installierung des TH-BÜP wurden mit Lieferschwierigkeiten begründet.

Abb.: 7 Schaltkasten einer TH-BÜP

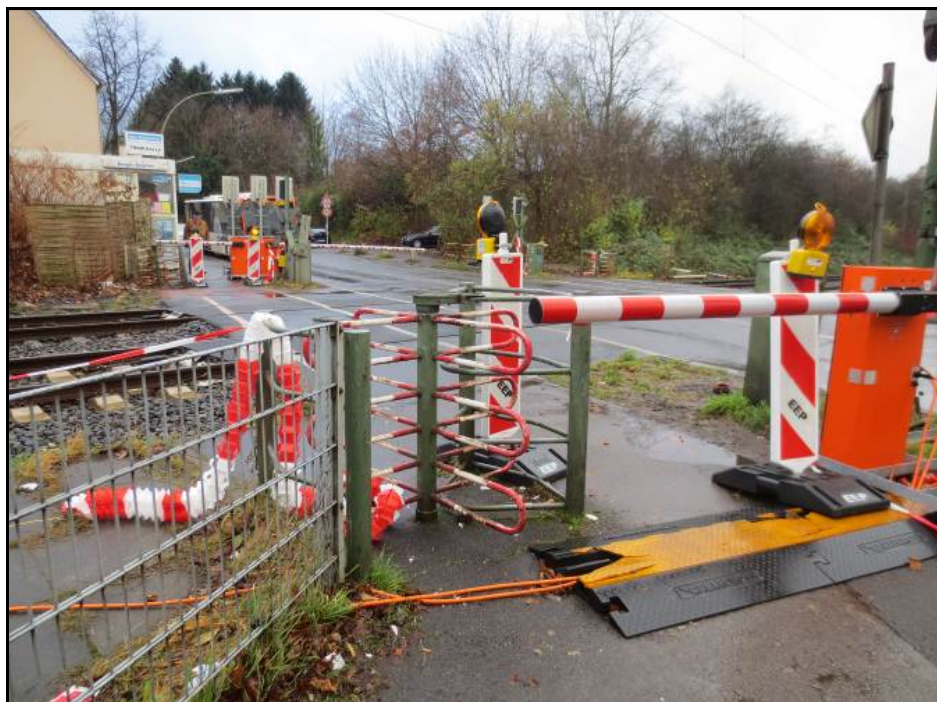
Abb.: 8 Nach dem Ereignis aufgestellte TH-BÜP.

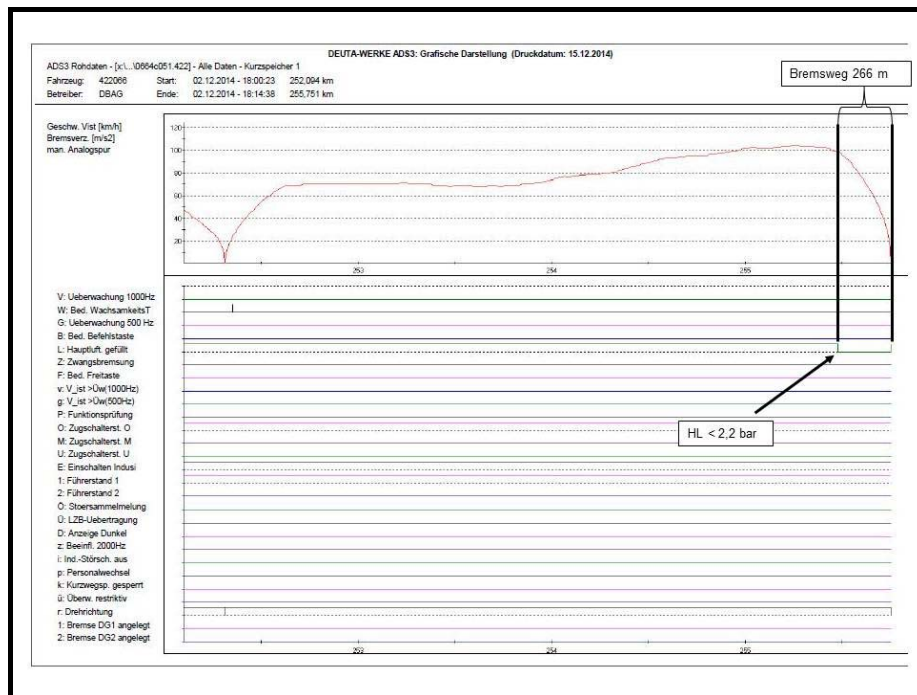
Nach Auswertung der EFR Daten befuhr die Triebzugdoppelheit mit dem führenden Fahrzeug 9480 00 4022 066-1 der DB Regio AG, Region NRW den BÜ „Pferdebachstraße“ um 18:05:47 Uhr mit 98 km/h. Zum gleichen Zeitpunkt wird ein Luftverlust der Hauptluftleitung < 2,2 bar auf Grund der eingeleiteten Schnellbremsung aufgezeichnet. Der S-Bahnzug 30801 benötigt bis zum Halt um 18:06:05 Uhr einen Bremsweg von 266 m. Die Aufzeichnungen lassen keine Beanstandungen erkennen.

Abb.: 11 EFR Daten S-Bahnzug 30801

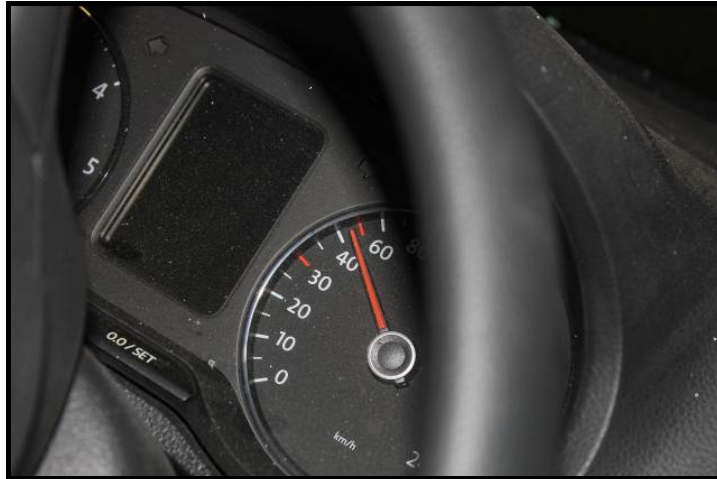
Die Unfallspuren lassen vermuten, dass der verunfallte PKW mit einer Geschwindigkeit von ca. 48 km/h seitlich auf den Zug aufprallte. Der Pkw schleuderte daraufhin um ca. 180° und prallte in einen Begrenzungszaun.

Abb.: 12 Aufnahme vom Tachometer des verunfallten Pkw
