# Untersuchungsbericht

Aktenzeichen: 60uu2014-06/002-3323

## **Gefährliches Ereignis im Eisenbahnbetrieb**

Ereignisart:	Fahrzeugbrand
Datum:	04.06.2014
Zeit:	23:10 Uhr
Benachbarte Betriebsstellen:	Kamen - Üst Nordböge
Streckennummer:	2650
Kilometer:	137,800

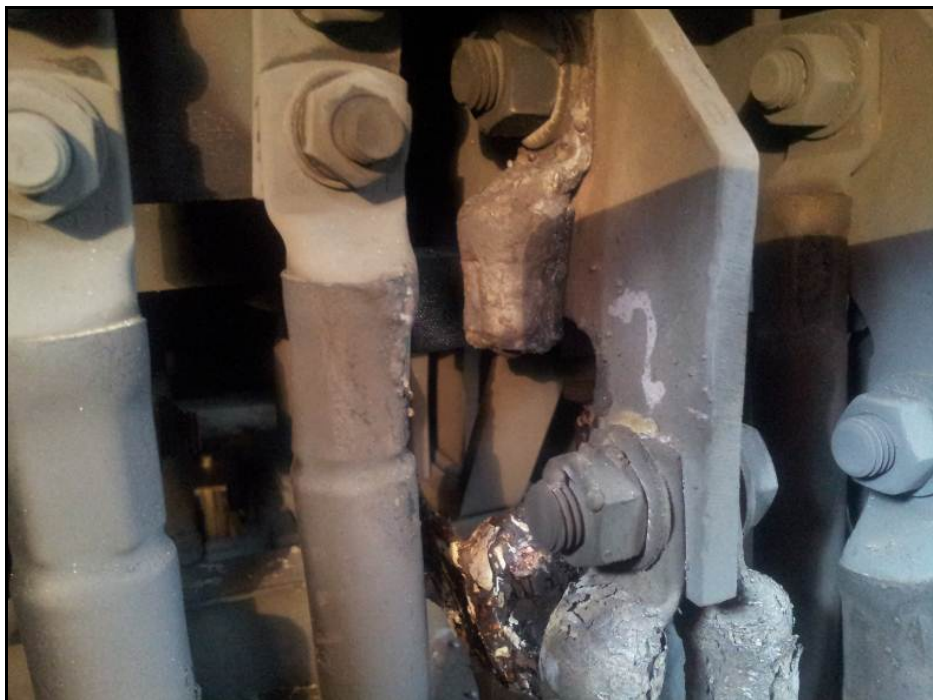
Abb. 2: beschädigte Klemmschuhe / Klemmstelle

In Abbildung 3 ist im hinteren Bereich eine bis zum Kabelschuh durchgebrannte Fahrmotoranschlussleitung zu erkennen. Der Kabelschuh ist noch an der Aluminiumstromschiene verschraubt. An den anderen Kabelschuhen im Vordergrund sind ebenfalls Rußablagerungen zu finden. Die durchgebrannten Fahrmotoranschlussleitungen und die weitgehend unbeschädigte Klemmleiste sind auf Abbildung 4 zu erkennen.

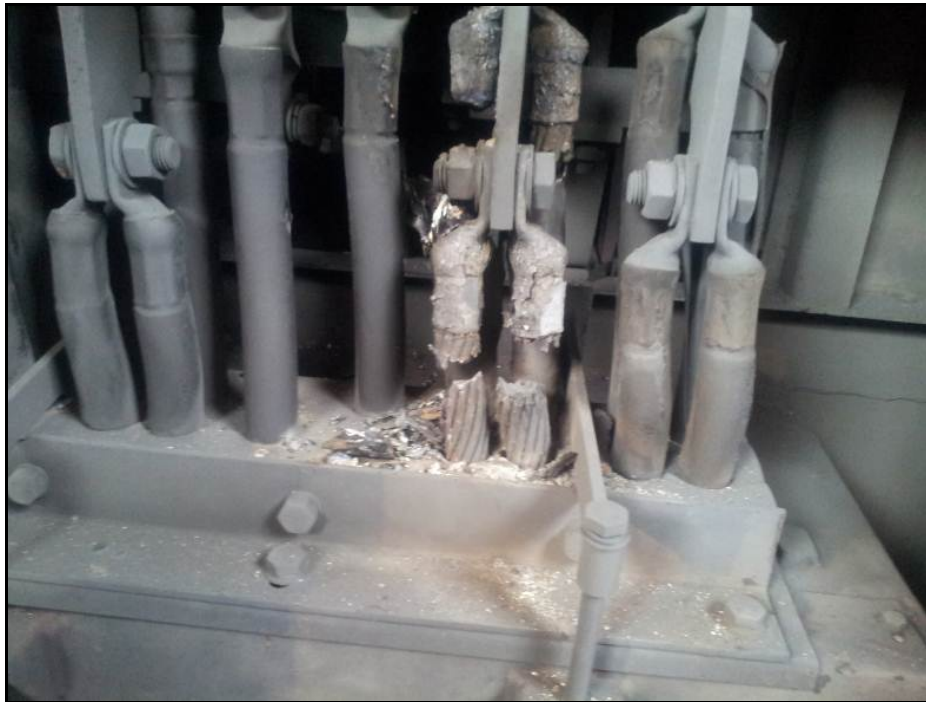
Abb. 3: abgebrannte Fahrmotorkabel

Am Anschluss „D1“ des FM 1 waren alle vier Kabel abgebrannt (Abb.3 und Abb. 4). Am An-

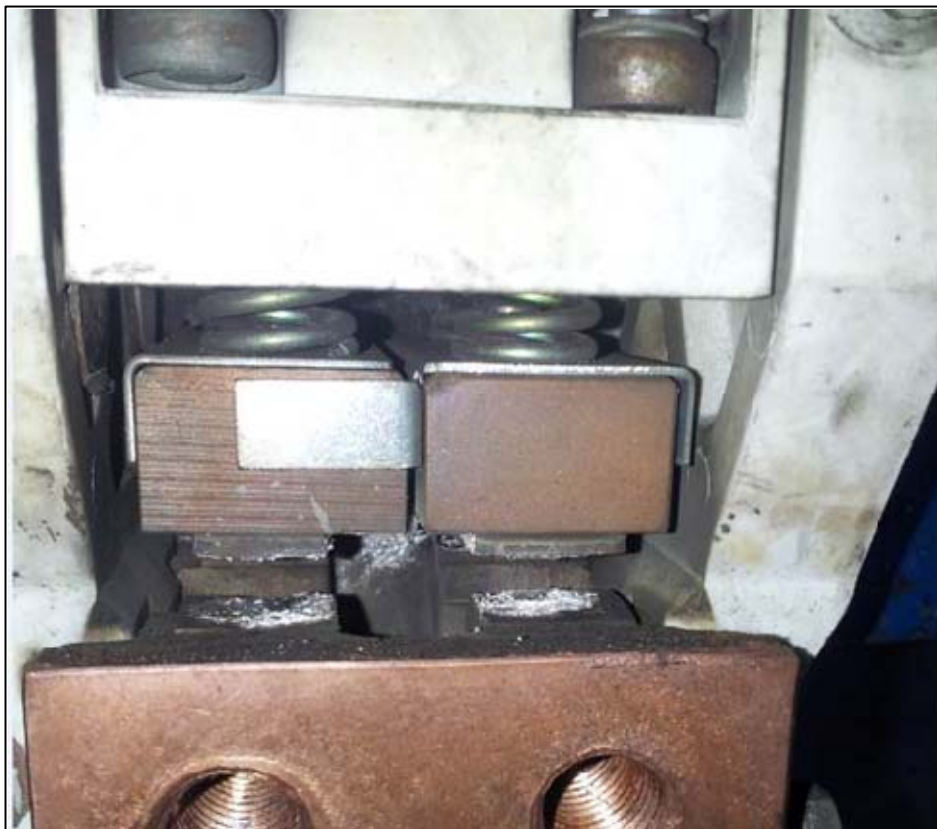
Abb. 4: Abbrandspuren Fahr-/ Bremswender

Es fanden sich außerdem Abbrandspuren auf den Wenderelementen der Fahr-/ Bremswendern bzw. den Richtungswendern, welche in der Abbildung 5 erkennbar sind.

schluss „A1“ sind Spuren eines oder mehrerer Überschlüge zu verzeichnen. An den Kontakten der Wenderelemente des Fahrbremswenders sowie des Richtungswenders sind Brandstellen vorhanden (Abb. 5). Die Werkstatt erhielt die Zustimmung zum Fahrmotortausch.

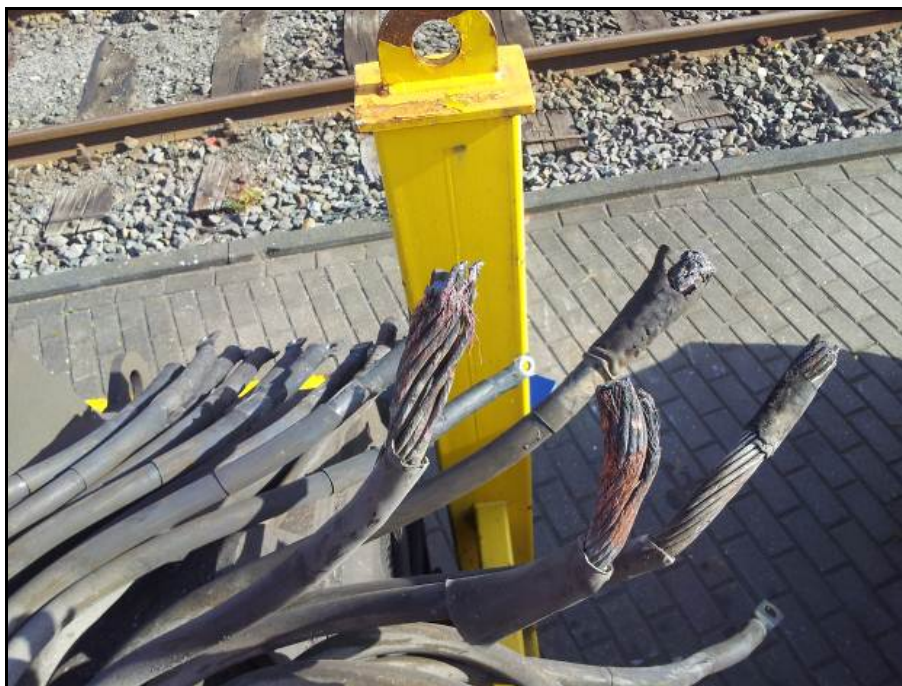
Abb. 7: Anschlussleitungen am ausgebauten FM

Am schadhaften FM (485 0429) fehlten an allen vier Leitungen „D1“ die Kabelschuhe. Die Kabelschuhe „A1“ wurden durch die Werkstattpersonale abgesägt, da Muttern festgebrannt waren (Abb. 8).

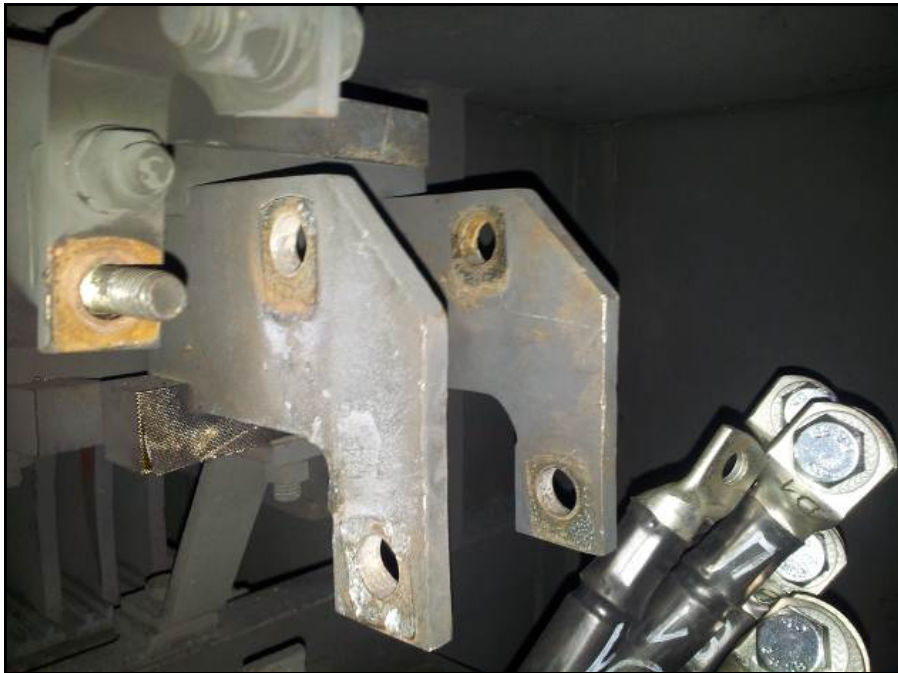
Abb. 8: Eindruckstellen Aluminiumstromschiene

An den Aluminiumstromschienen „D1“ (EW 10) waren die Kabelschuhe tief eingedrückt und Brandlöcher zu erkennen (Abb. 9). An den anderen Stromschienen waren leichte Korrosionslöcher (z.B. HW 10) und Spuren von Stromüberschlägen zu verzeichnen. Der Zustand der Stromschienen erfordert vor Wiederverwendung Bearbeitung. Beispielsweise muss D1 (EW) aufgrund der Art und Umfang der Beschädigungen getauscht werden.
