Untersuchungsbericht

Aktenzeichen: 60uu2013-09/032-3323

Gefährliches Ereignis im Eisenbahnbetrieb

| Ereignisart: | Zugkollision |

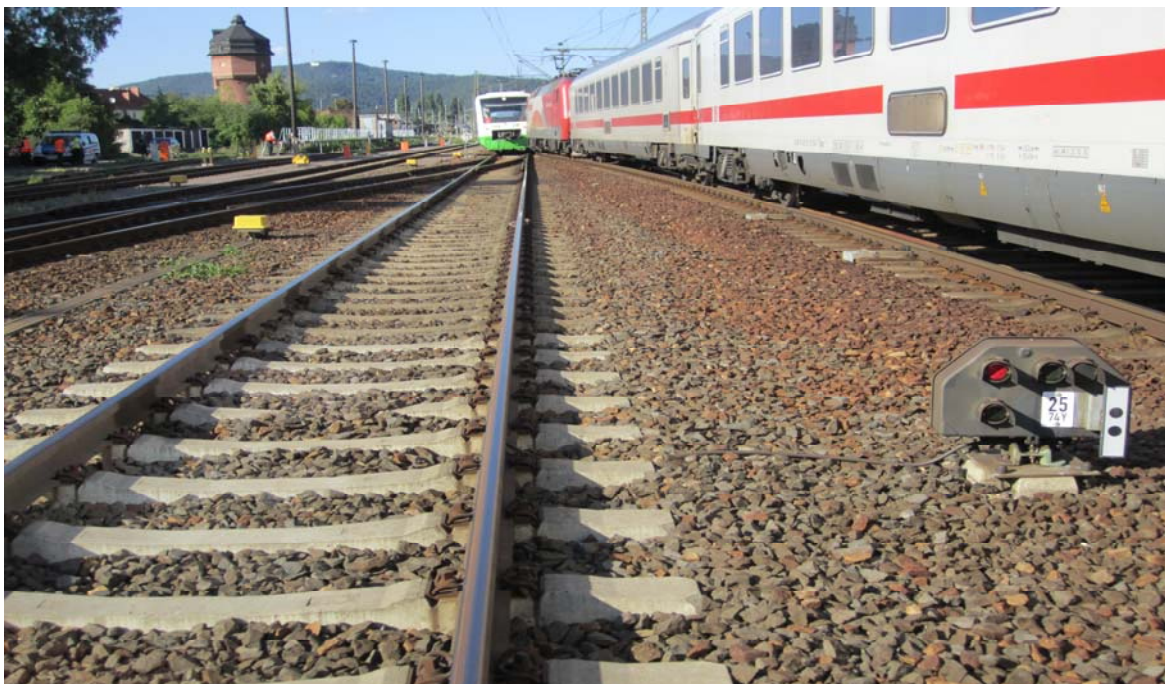
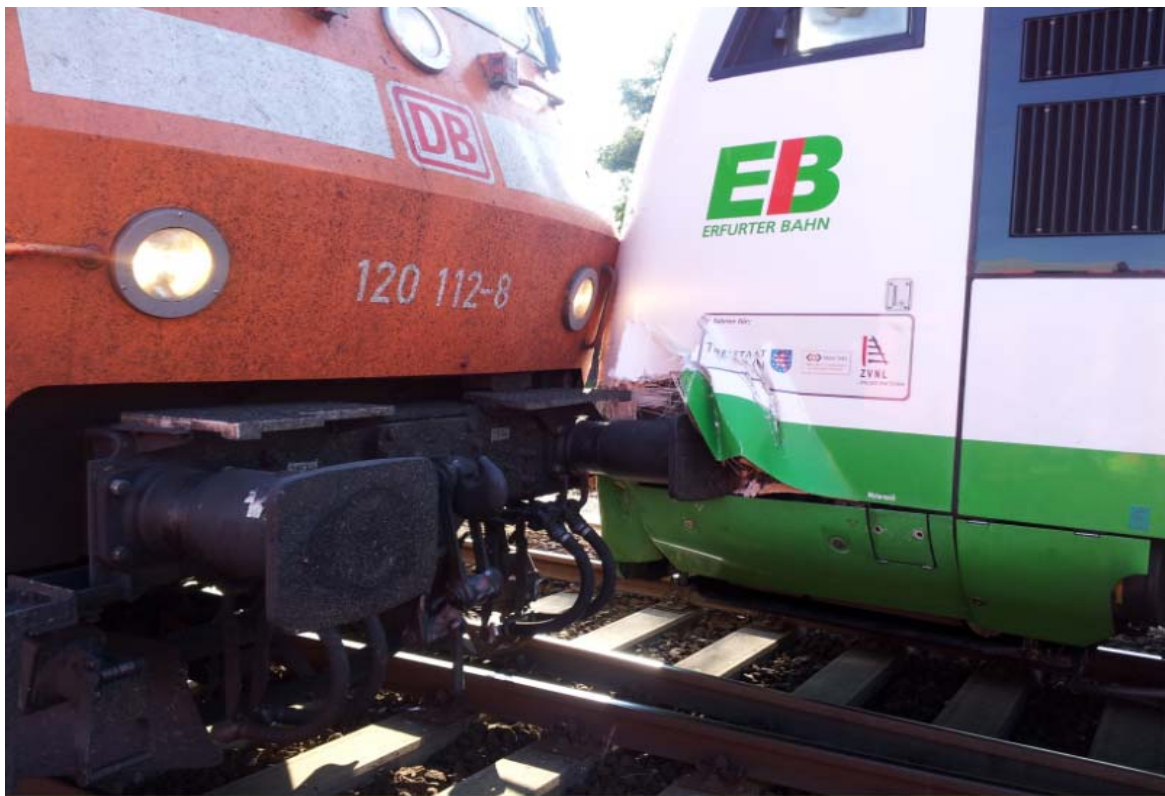
Abb. 1: Aufnahmen an der Unfallstelle

Durch die Kollision des IC 2208 mit der Rangierfahrt entstand Sachschaden. Die Rangierfahrt entgleiste mit einem Drehgestell.

Die aus Gleis 2584 kommende Rangierfahrt fuhr am haltzeigenden Sperrsignal 2574Y unzulässig vorbei und fuhr bis zur Weiche 2554. Der IC 2208 hatte Einfahrt aus Richtung Hockersoda nach Gleis 4. Im Fahrweg des IC liegt die Weiche 2554 auf der es zur Kollision kam.

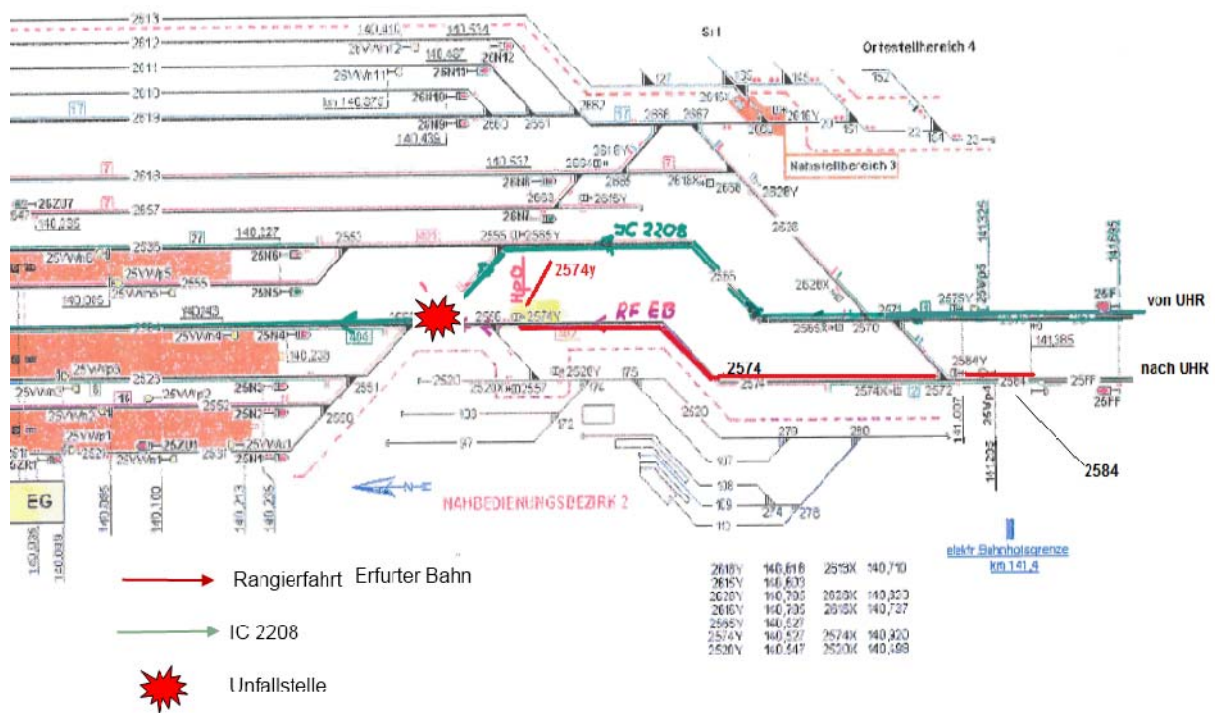
Abb. 2: Lageplanausschnitt Bahnhof Saalfeld (Saale)

Durch den Triebfahrzeugführer der Rangierfahrt und dem Fahrdienstleiter wurde die Rangierfahrt vom Nahbedienbereich I über den südlichen Bahnhofskopf zum Nahbedienbereich II vereinbart. Die Rangierfahrt fuhr mit Zustimmung aus Gleis 2584 nach Gleis 2574. Im Gleis 2574 stand das Signal 2574Y auf Halt, da der IC 2208 bereits Einfahrt aus Richtung Hockero da nach Gleis 2564 hatte. Der Triebfahrzeugführer der Rangierfahrt fuhr am haltzeigenden Signal 2574Y vorbei und hielt im Bereich der Weiche 2554 an. Der Triebfahrzeugführer hatte erkannt, dass sich die Weiche für seine Fahrt nicht in der richtigen Lage befand. Der Triebfahrzeugführer des IC 2208 bemerkte den Triebwagen in seinem Fahrweg und leitete eine Schnellbremsung ein. Eine Kollision mit dem Triebwagen konnte durch die Schnellbremsung nicht verhindert werden. Durch die Kollision entgleiste der Triebwagen mit einem Drehgestell.

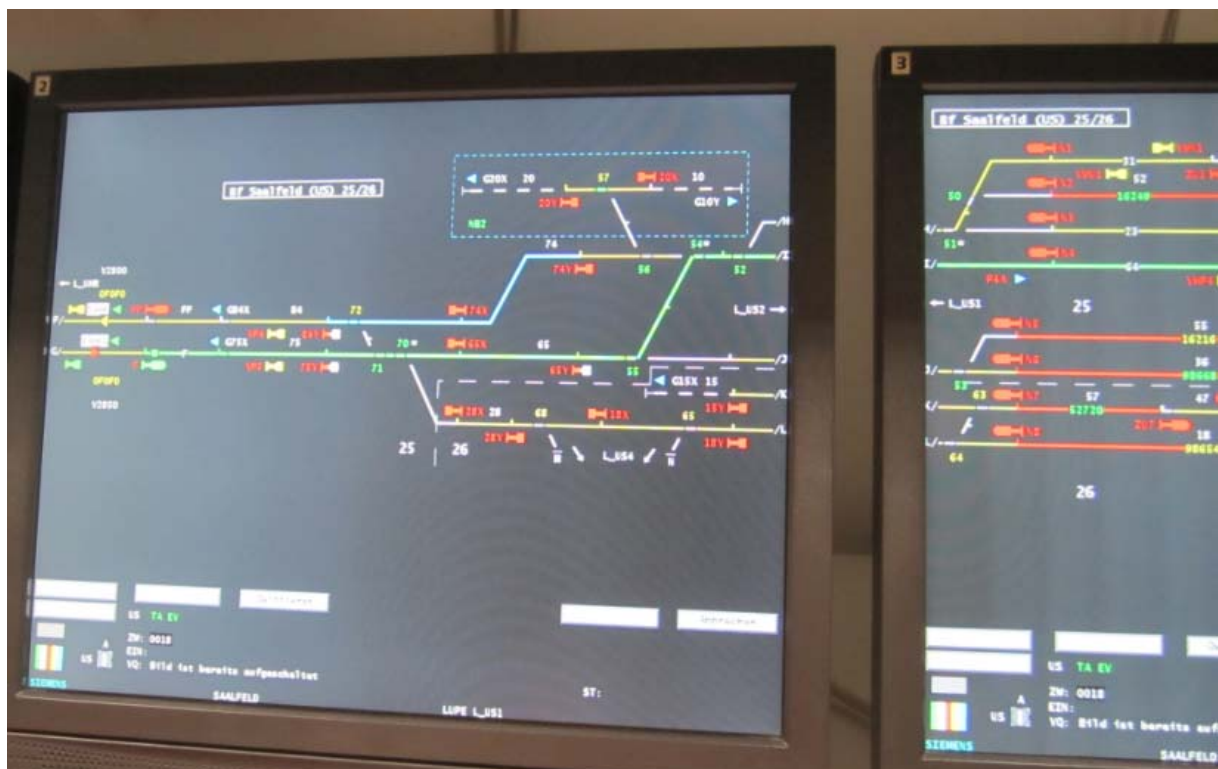
Abb. 3: Lupe1 und teilweise 2 Bf Saalfeld (Saale), Aufnahme erstellt während der Fahrstraßen-ausschlussprüfungen durch EUB

Die Überprüfung ergab, dass sich die Zugfahrstraße nicht einstellen ließ, wenn die Rangierfahrstraße eingestellt wurde. Auch ließ sich die Rangierfahrstraße nicht einstellen, wenn bereits die Zugfahrstraße eingestellt war.

Gleichzeitig wurde das Signalbild des Lichtsperrsignals Ls 2574y (im Gleisbereich) während der Prüfungen ständig beobachtet, um ein eventuell kurzfristiges Aufleuchten des Signals Ra 12 – durch einen undefinierten Stellauftrag während des Abarbeitens der einzelnen Stellbefehle des Stellwerkes – auszuschließen. Während der oben genannten Überprüfungen der Fahrstraßen wurde von seitens der EUB kein undefiniertes Verwandeln des Begriff Hp0 in Ra 12 festgestellt.

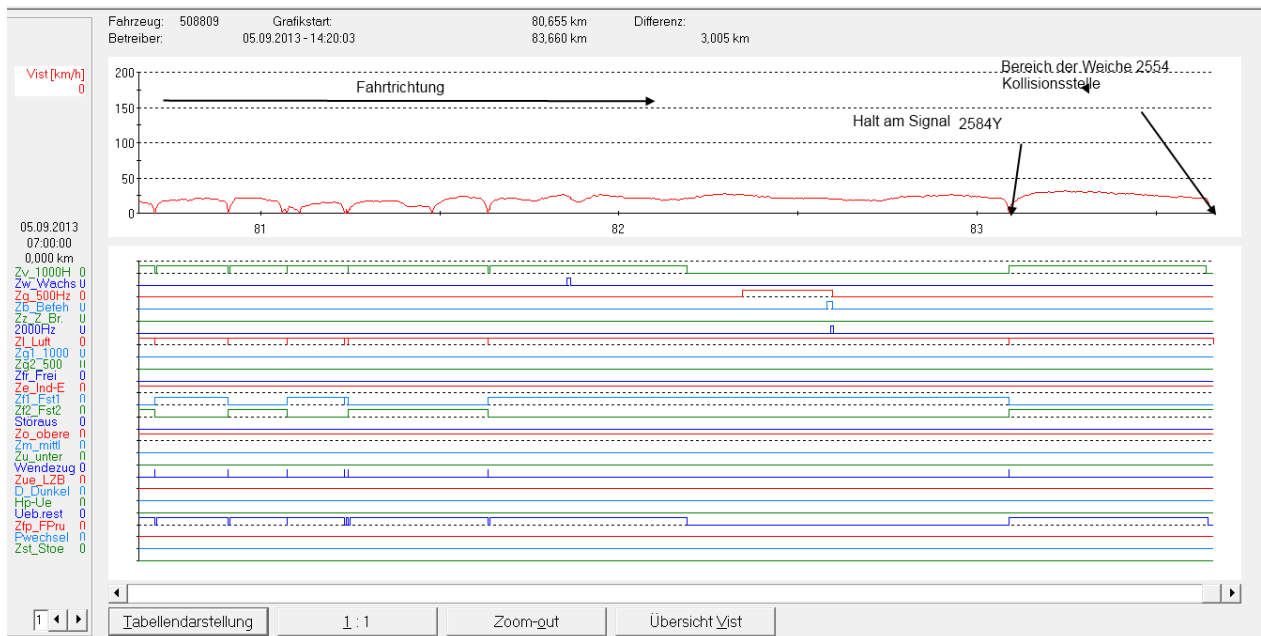
Abb. 6: Graphische Darstellung des Fahrtverlaufes der Rangierfahrt

Nach mehreren Rangierbewegungen erfolgte um 11:13:54 ein Führerstandwechsel vom Führerstand 1 zum Führerstand 2. Während der Rangierfahrt bis 11:16:29 wurde eine Geschwindigkeit von bis zu ca. 32 km/h aufgezeichnet. Der zurückgelegte Fahrweg hat eine Länge von ca. 545 Meter. Nach der Beschleunigung fuhr die Rangierfahrt ca. 160 Meter mit einer durchschnittlichen Geschwindigkeit von ca. 30 km/h. Danach verringerte die Rangierfahrt die Geschwindigkeit innerhalb von ca. 270 m auf 0 km/h. Um 11:16:29 Uhr kam die Rangierfahrt zum Halten. Eine Geschwindigkeit von 4 km/h wurde um 11:16:56 Uhr aufgezeichnet. Diese aufgezeichnete Bewegung kann durch die Kollision mit dem IC 2208 entstanden sein.

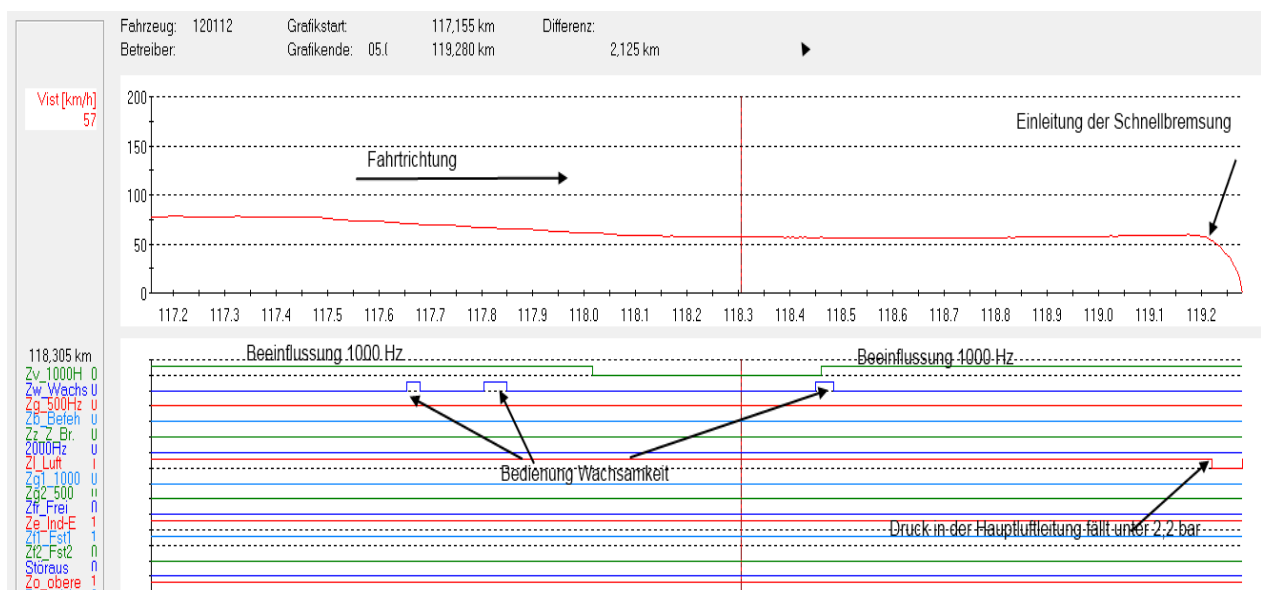
Abb. 7: Graphische Darstellung des Fahrtverlaufes des IC 2208

Der IC 2208 erhielt am Einfahrtsignal 25F eine 1000 Hz Beeinflussung (zweite 1000 Hz Beeinflussung in Fahrtrichtung Abb.7, da vermutlich „Halt erwarten“ signalisiert wurde. Eine 2000 Hz Beeinflussung wurde am Einfahrtsignal 25F nicht registriert. Im Bereich des Bahnhofs und ca. 1200 Meter vor der Kollisionsstelle fuhr der IC mit einer zulässigen Geschwindigkeit zwischen ca. 55 km/h - 60 km/h. Diesen Streckenabschnitt legte der IC 2208 in der Zeit von ca. 11:14:47 Uhr bis ca. 11:16:00 Uhr zurück. Um ca. 11:16:03 Uhr fällt der Druck in der Hauptluftleitung auf unter 2,2 bar. Der Abfall des Druckes in der Hauptluftleitung kann durch die Einleitung einer Schnellbremsung durch den Triebfahrzeugführer herbeigeführt worden sein. Zum Zeitpunkt des Druckabfalls betrug die Geschwindigkeit des IC 55 km/h. Vom Zeitpunkt des Druckabfalls bis zum Stillstand des Zuges legte der IC noch eine Strecke von ca. 60 Metern zurück. Die Aufzeichnung der Geschwindigkeit, kurz vor der Kollision, sinkt innerhalb von 5 Metern von 15 km/h auf 0 km/h. Damit ist davon auszugehen, dass die Kollision mit einer Geschwindigkeit von 15 km/h erfolgte.

Entsprechend der Auswertung ist die Rangierfahrt am haltzeigenden Signal 2574Y vorbeigefahren und im Bereich der Weiche 2554 zum Halten gekommen. Der Triebfahrzeugführer des IC 2208 ist am auf „Fahrt“ stehenden Einfahrsignals 25F mit einer Geschwindigkeit von ca. 56 km/h vorbeigefahren und konnte durch die Einleitung einer Schnellbremsung die Geschwindigkeit bis zur Kollision auf ca. 15 km/h verringern.
