Untersuchungsbericht

Aktenzeichen: 60uu2014-05/002-3323

Gefährliches Ereignis im Eisenbahnbetrieb

Ereignisart:	Zugkollision
Datum:	07.05.2014
Zeit:	04:20 Uhr
Bahnhof:	Olching
Gleis:	2
Kilometer:	18,4

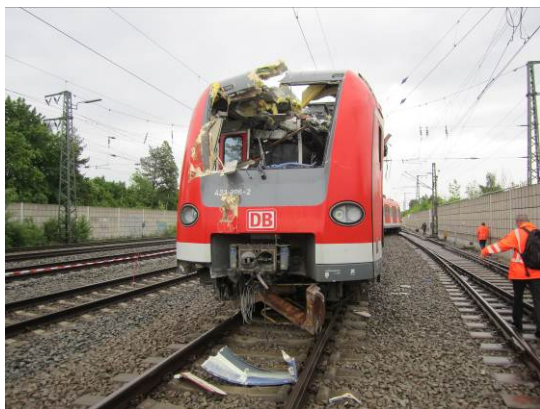
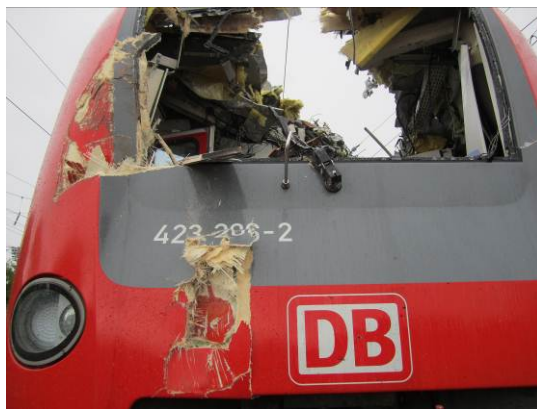
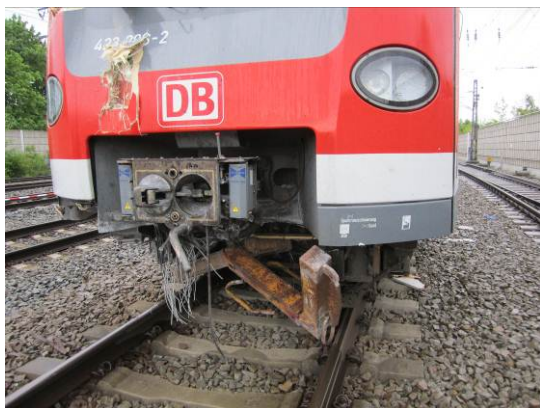
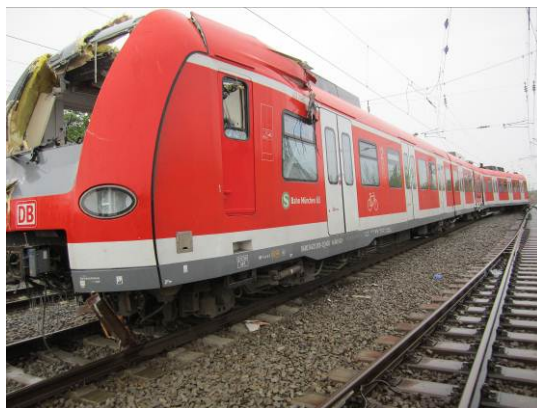
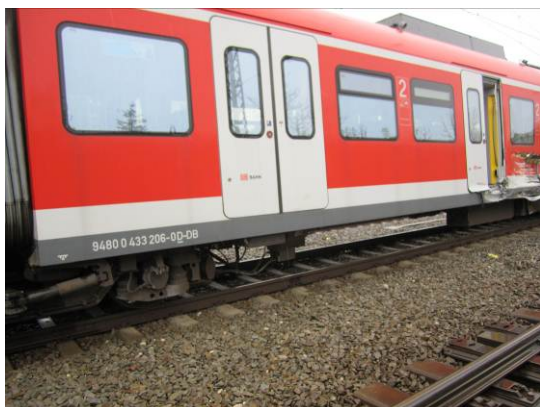
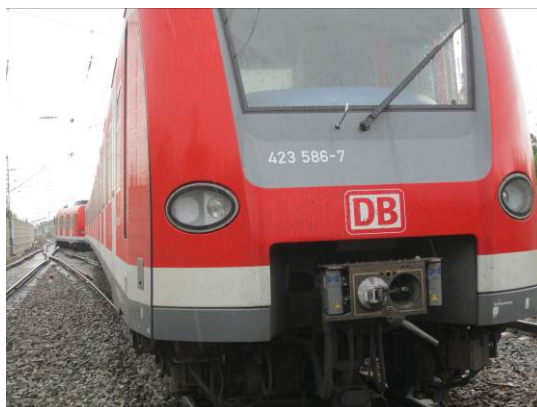
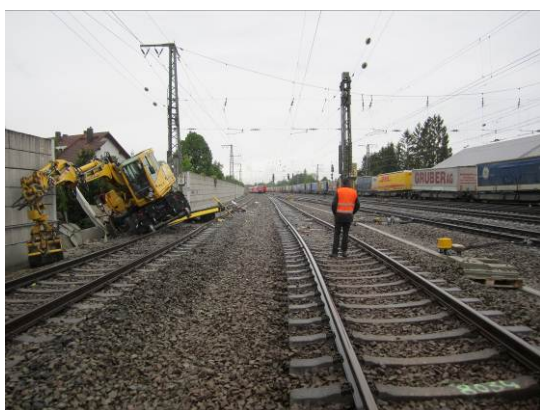
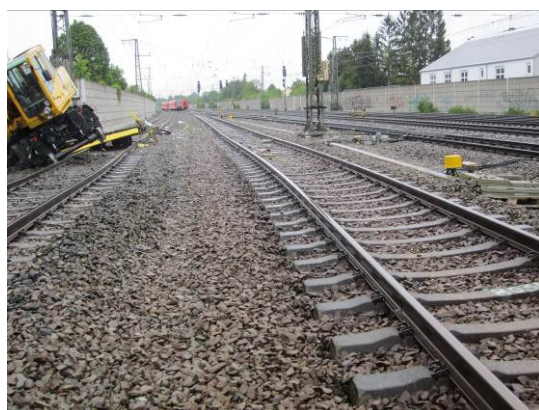
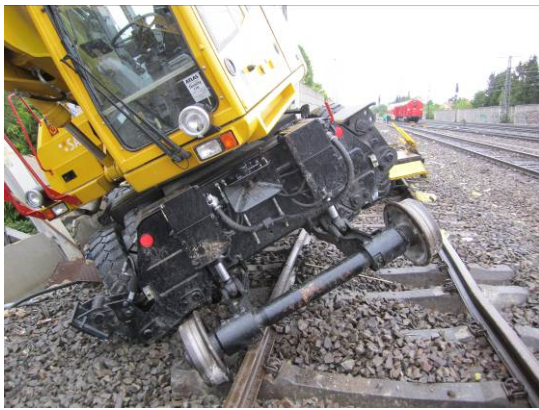
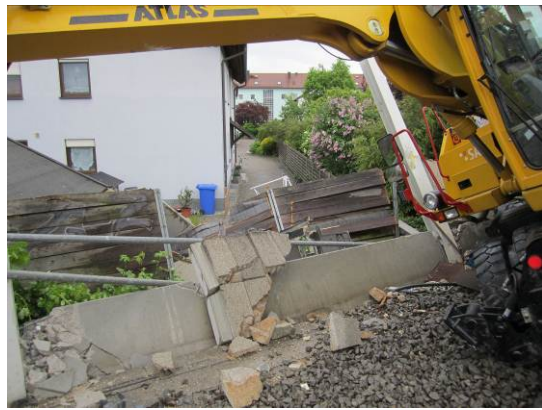
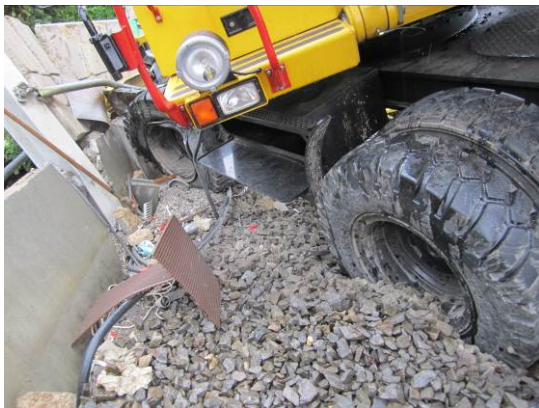
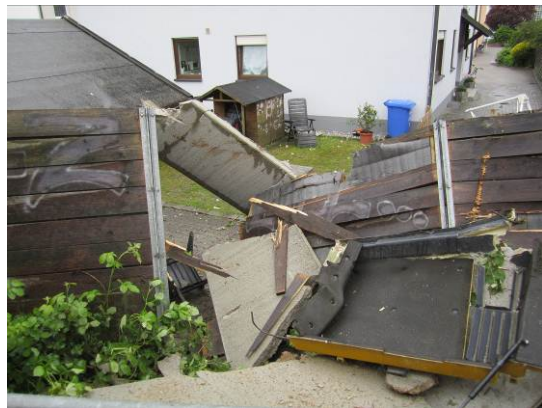
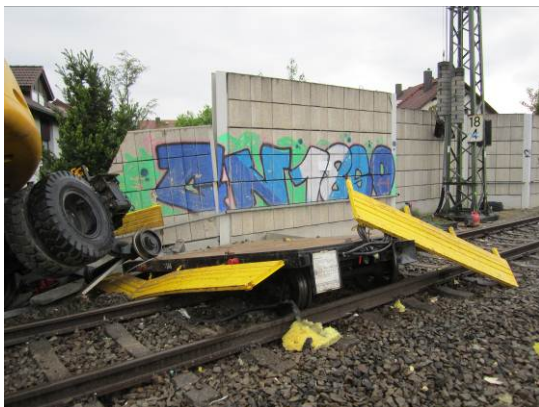
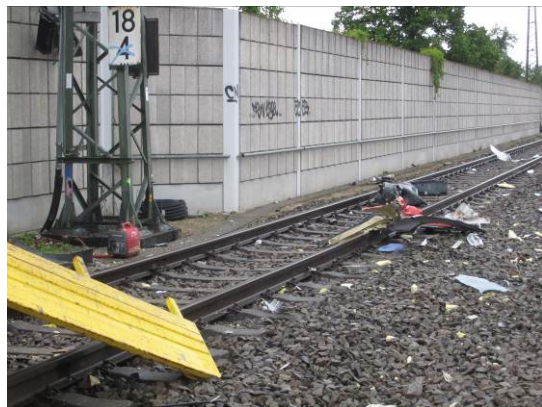
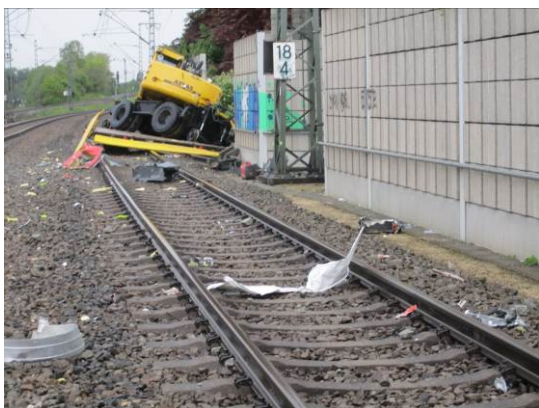
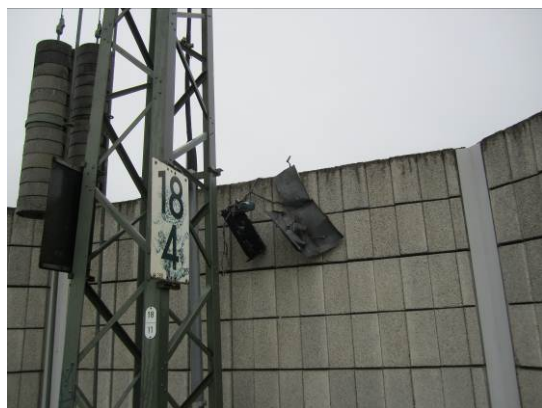
Abb. 1: Aufnahmen an der Unfallstelle

Der Zug wurde im Frontbereich und seitlich beschädigt und entgleiste mit drei Drehgestellen. Auch der Bagger entgleiste mit allen Achsen, durchbrach eine Schallschutzwand und wurde schwer beschädigt.

Der belastete Auslegearm eines Zweiwegebaggers (mit Plattenwagen) wurde in den nicht gesperrten Gleisbereich (Gleis 2) geschwenkt.
